Stjørdal, 20.07.2019

## Vurdering av jordkvalitet på eiendommen Hjelset, Gnr. 179 Bnr. 1

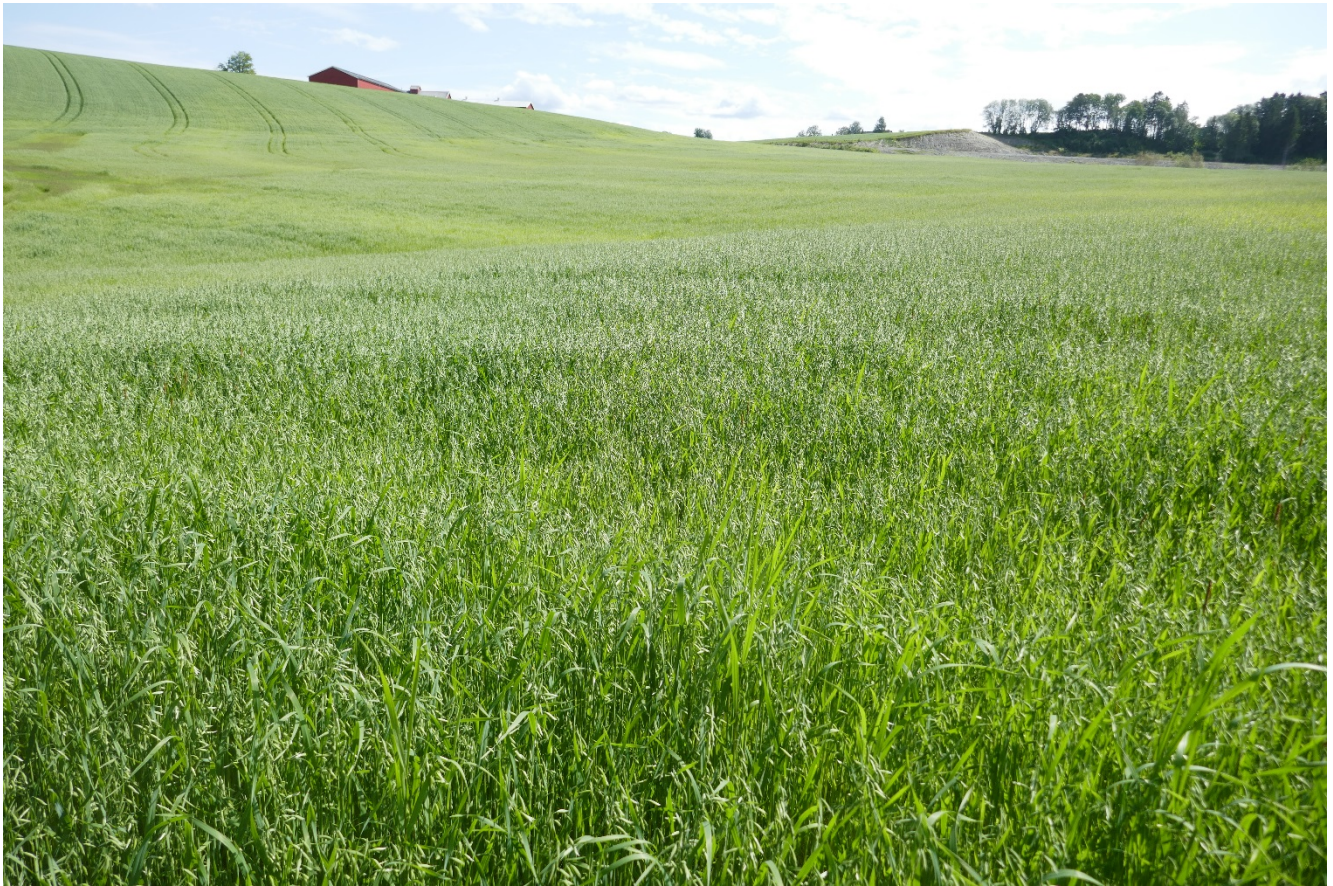
Gjennom linjetakseringa med vurdering av matjordkvaliteten ned til 30 cm, ble det konstatert at de tilkjørte massene var godt egna til korndyrking. Det var ei lett blanding av sand, silt og lettleire. Det var lite stein i jorda og det ble ikke observert andre forurensinger. Veksten langs linje 1 var varierende. Noe en kan forvente de første sesongene før jorda er oppkalka på begge sider og livet i matjorda bygger seg opp gjennom nedmolding av avlingsrester og påkjørt husdyrgjødsel eller anna organisk materiale.

Bilde nr. 1. Takseringslinja går fra nedre høyre bildekant mot uthuset og stoppa der hvor kjørsporene forsvinner ut på flata. (Foto: J.O Forbord)

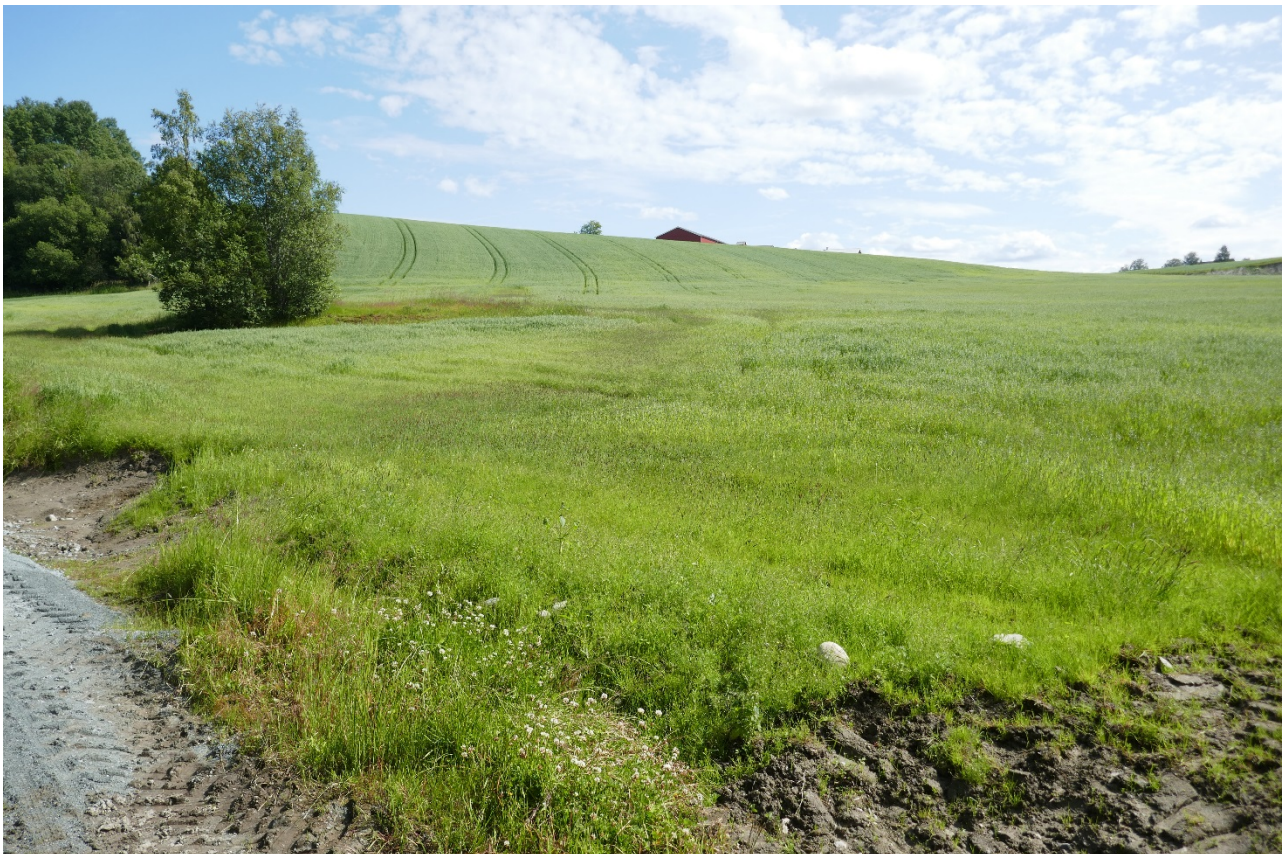
Linje nr. 2 ble lagt gjennom noen mindre områder med svært dårlig vekst. Men det var ingen sammenheng mellom kvaliteten av de påkjørte massene og veksten. Sannsynligvis var hovedgrunnen til dårlig vekst store utfordringer med mye nedbør, oppsamling av overflatevatn og grøfter som ikke virka. Noe vil bedre seg etter finplanering, mens det må grøfting til for å utnytte avlingspotensialet i de tilkjørte massene.

Bilde nr 2. Sløgd med dårlig vekst på grunn av overflatevatn og behov for grøfting. (Foto J.O Forbord)

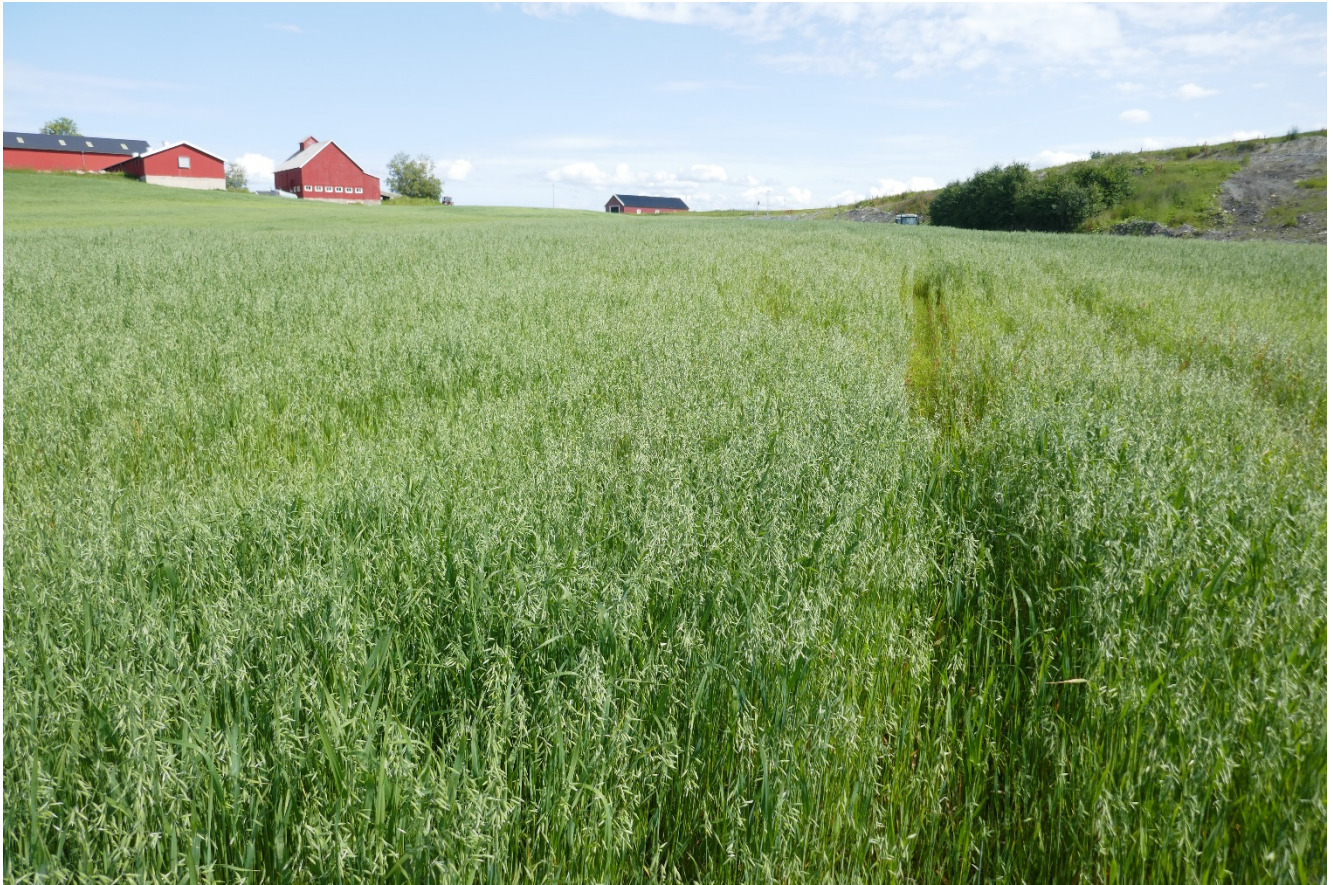
Bilde nr. 3. Generelt inntrykk av havreåker i bra vekst som viser at utført arbeid er i samsvar med ønske om å lage et godt kornareal. (Foto J.O Forbord)
