Oppdragsgiver: **Toppen Terrasse AS**

Oppdragsnr **52204334** Dokumentnr: **NO-INGGEO-01**

## ► Stabilitetsvurdering av nedlagte skiferbrudd ved Husbykleiva

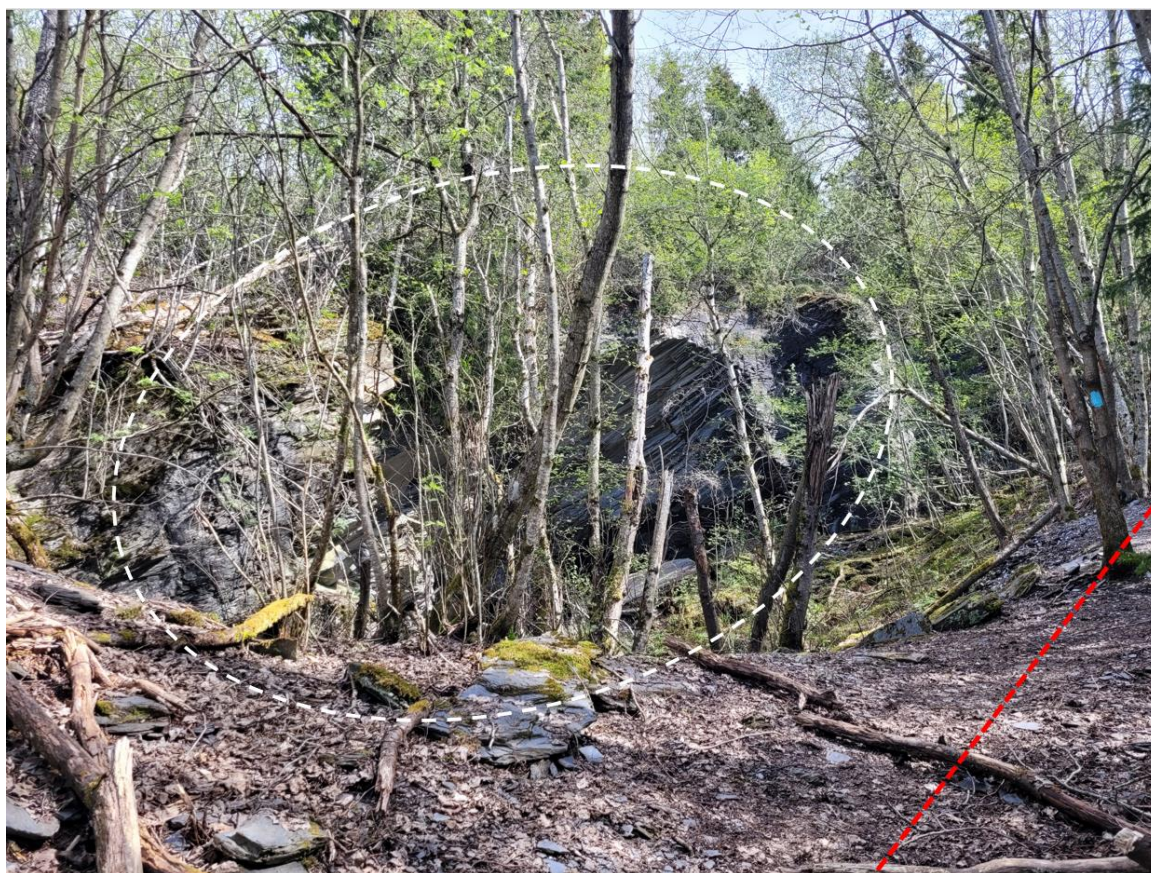
Hovedskiferbruddet ligger ca. 25 m like nordøst for den planlagte boligblokken. En tursti går like forbi bruddet. Bruddet har en utstrekning på om lag 40 meter og har store åpne rom med mindre pilarer imellom. Pilarene har en tykkelse varierende fra 1 m til et par m. Berggrunnen i bruddet sprekker opp i flak av varierende størrelse fra stein til større blokker. Det er observert både blokker og stein langs bunnen av hele bruddet, Figur 9, Figur 10, Figur 11 og Figur 12. Det går et overheng over hovedbruddets inngang som viser en flakaktig oppsprekking med inndeling i rektangulære blokker slik som i selve bruddet, Figur 13. Foliasjonen i berggrunnen har et 50 graders fall i retning nordvest.

Figur 3 Oversiktsbilde hovedskiferbrudd markert med hvit stiplet linje og tursti er markert med rød stiplet linje.

Det anbefales at bruddet stenges av og gjøres utilgjengelig for tredjepart da bruddet viser tegn til aktivt nedfall av blokker og stein.

- Det anbefales at området sperres av med gjerde.

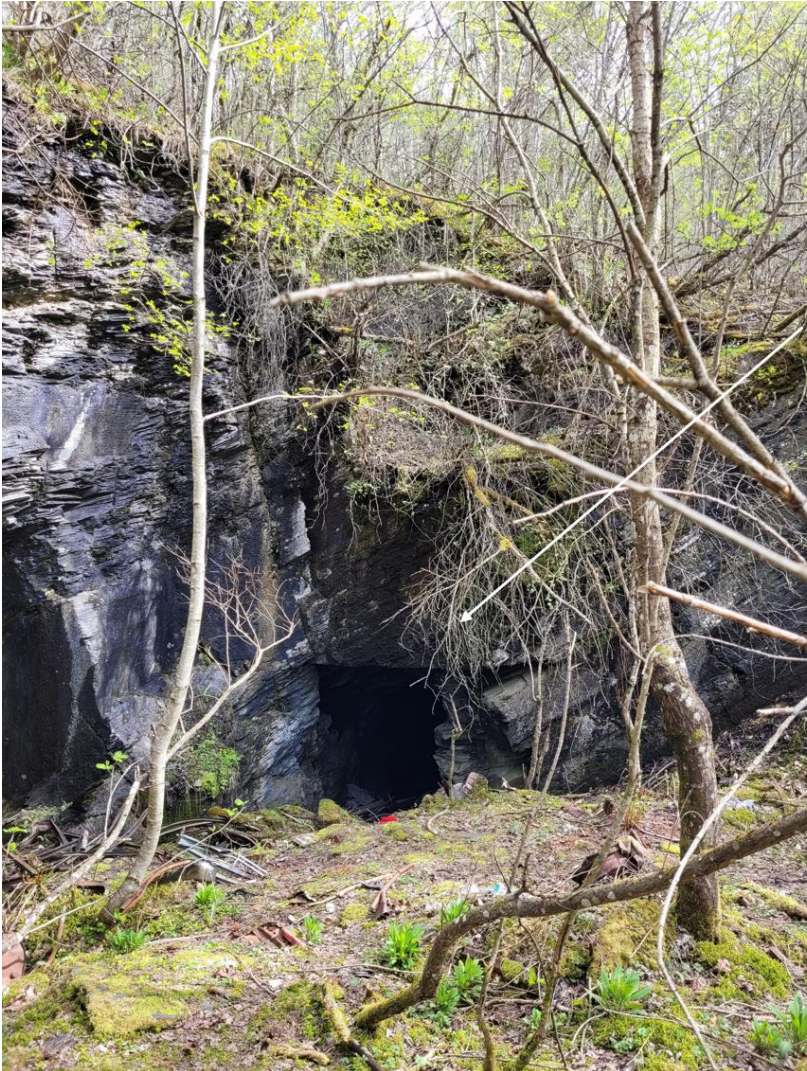
Inngang til hovedskiferbrudd

Det går en mindre tunnel/inngang til hovedskiferbruddet like i bakkant av den planlagte boligblokken, Figur 1 og Figur 4. Inngangen leder inn til hovedbruddets vestligste bunn. Berggrunnen viser samme type oppsprekking som for hovedbruddet, Figur 8. Inngangen har et mindre tverrsnitt ca. 1,5 x 1 m.

*Figur 4 Mindre inngang til hovedskiferbrudd*

- Fylle opp med masser i forkant av inngangen til ca. 50 cm over åpning.

Å sperre av området med gjerde vil også et tiltak som gir tilstrekkelig sikkerhet. Gjerdet vil trolig kreve vedlikehold i et langtidsperspektiv. For alternativet med fylling masser krever det tilførsel av masser til området.

Det er også mulig å sikre inngangen til hovedbruddet ved hjelp av tradisjonell bergsikring, bolter, nett og sprøytebetong. Dersom denne metoden skal brukes må det likevel stenges av slik at tilkomst til hovedbruddet hindres.

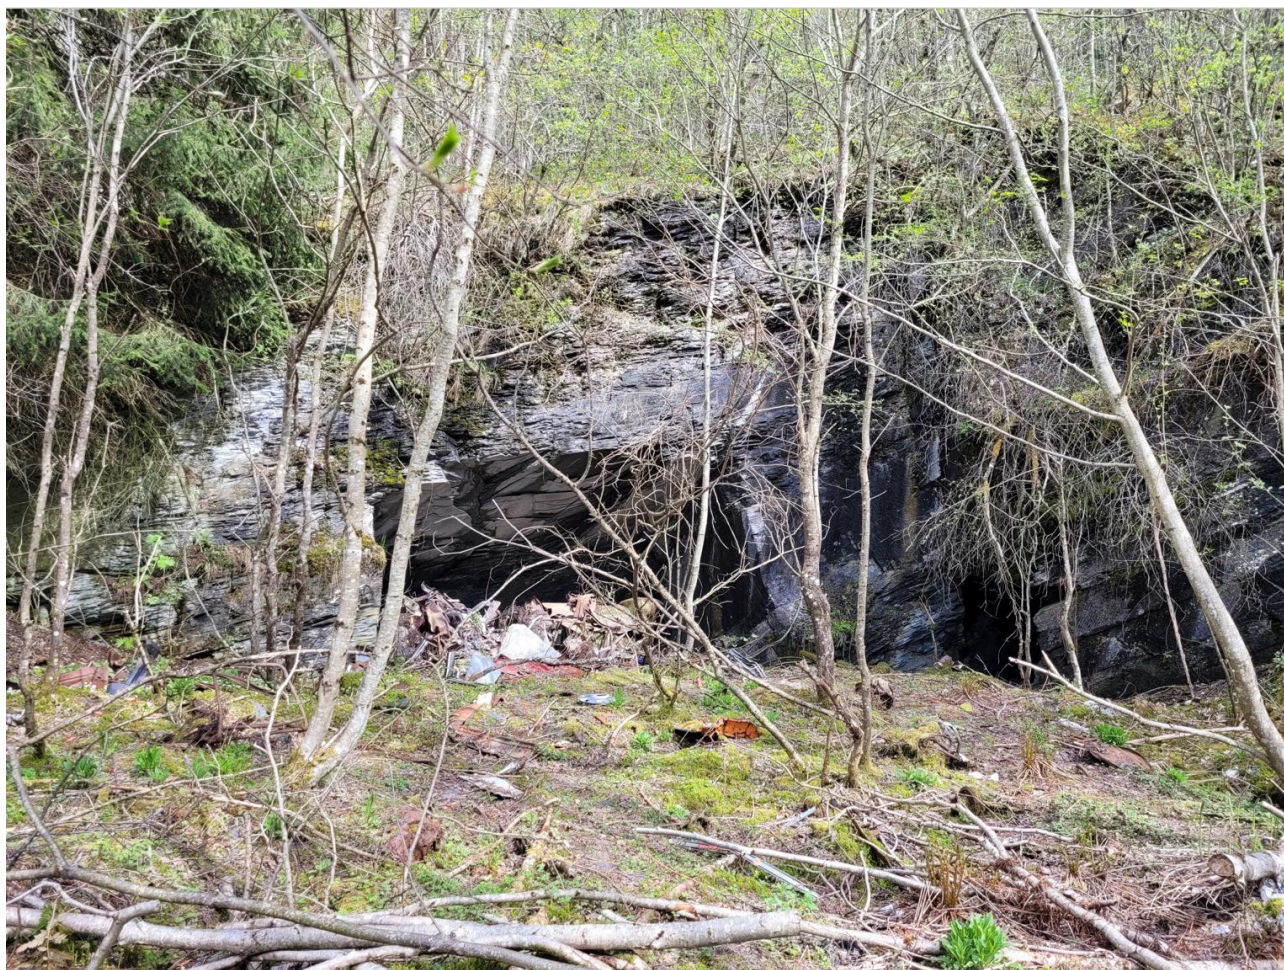
Like i bakkant av den planlagte boligblokken er det et mindre påbegynt brudd. Taket i bruddet viser den samme flakaktive oppsprekkingen som i hovedbruddet. Det er observert blokker og stein i bunnen av bruddet.

*Figur 5 Oversiktsbilde over mindre skiferbrudd.*

- Fylle opp med masser i forkant av inngangen til ca. 50 cm over åpning.

Å sperre av området med gjerde vil også et tiltak som gir tilstrekkelig sikkerhet. Gjerdet vil trolig kreve vedlikehold i et langtidsperspektiv. For alternativet med fylling masser krever det tilførsel av masser for området.

Det er også mulig å sikre inngangen til hovedbruddet ved hjelp av tradisjonell bergsikring, bolter, nett og sprøytebetong.

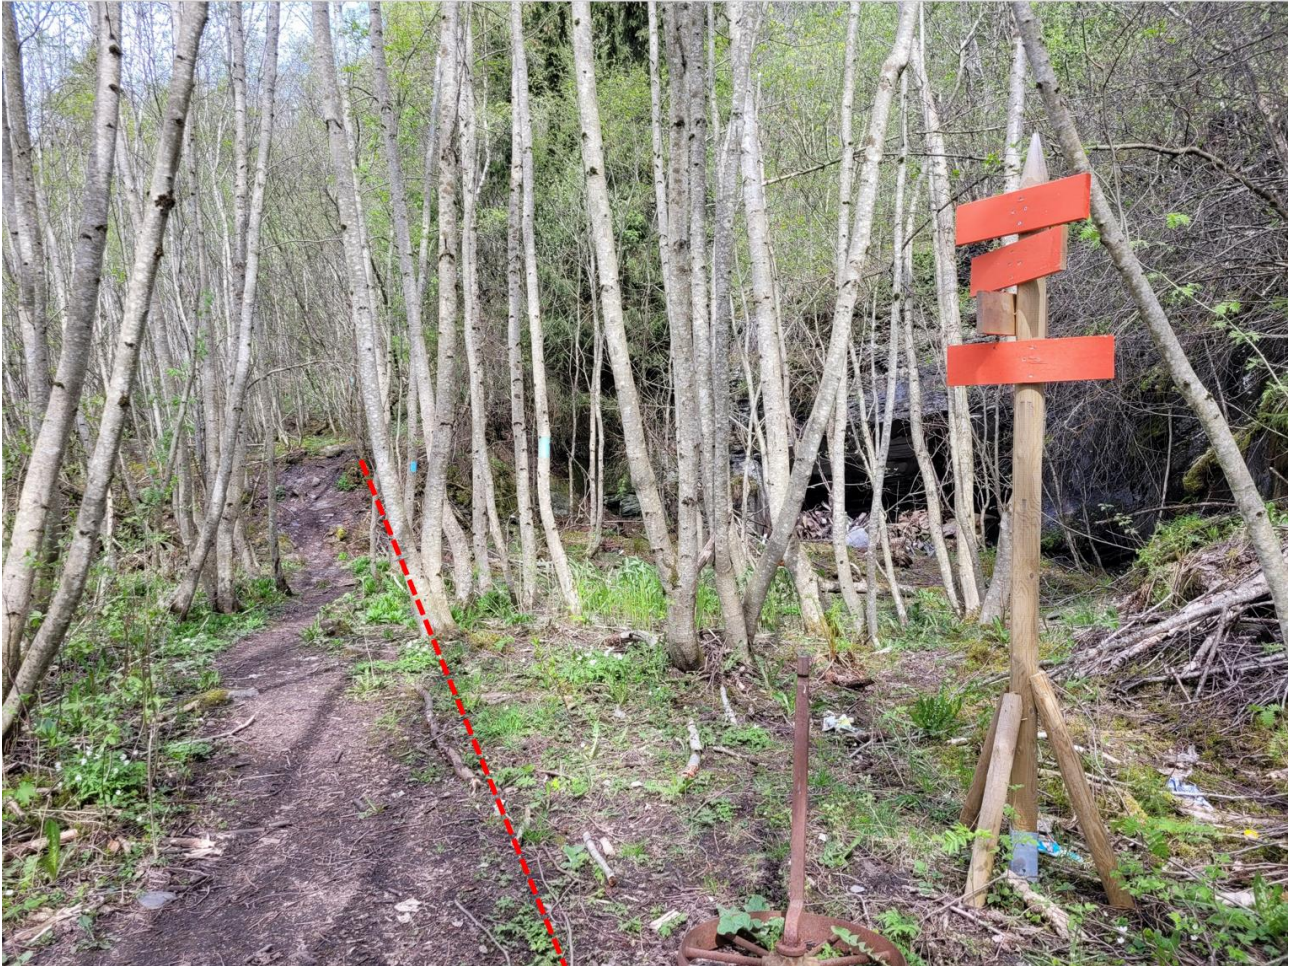
*Figur 6 Bilde som viser eksisterende tursti med mindre skiferbrudd i bakkant. Omtrentlig plassering av ytterkant veg planlagt i bakkant av boligfeltet er markert med rød stiptet linje.*

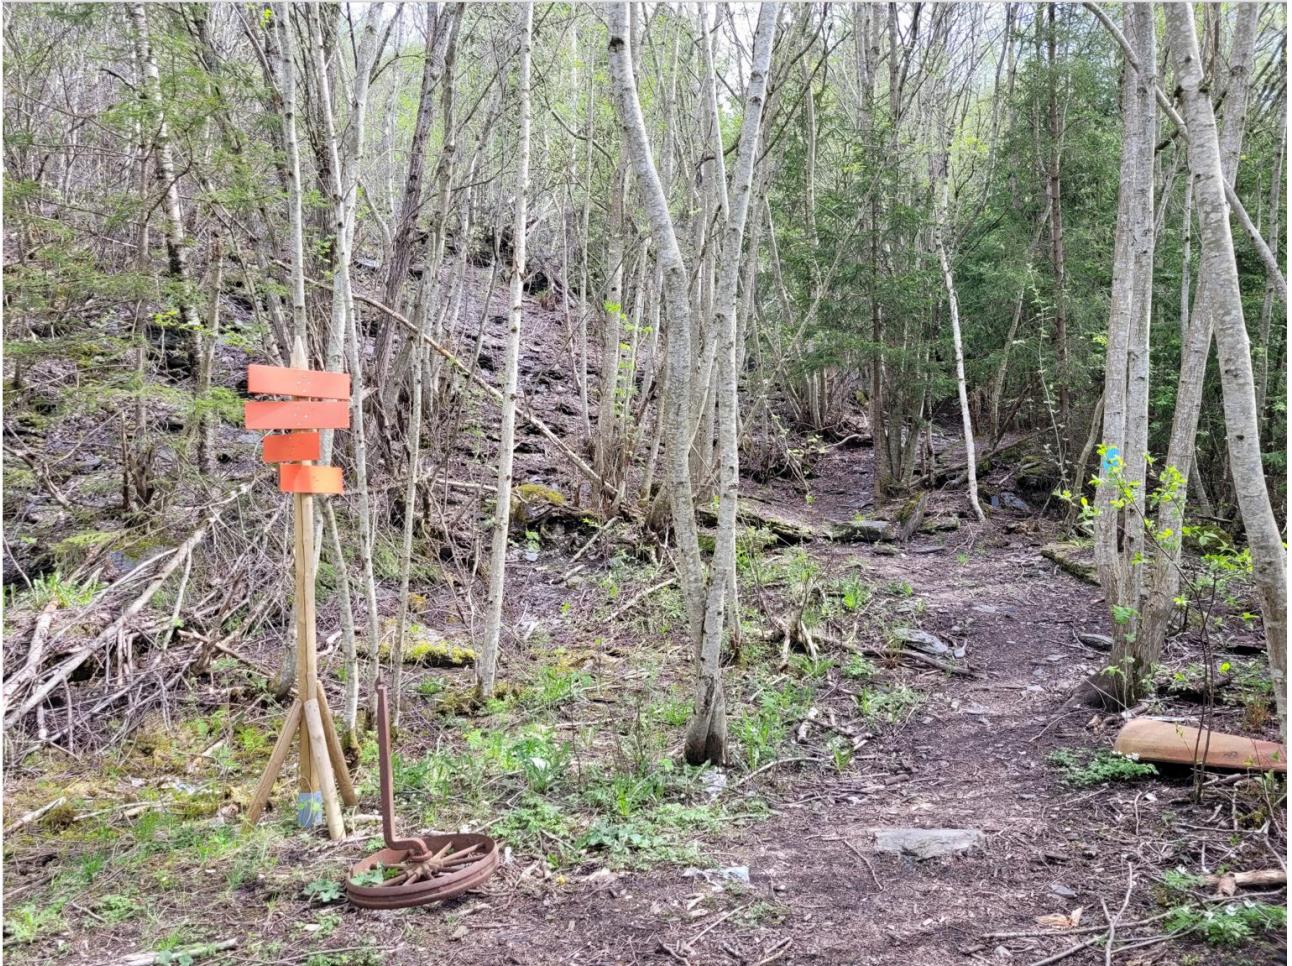
*Figur 7 Tursti som leder opp mot hovedskiferbruddet*

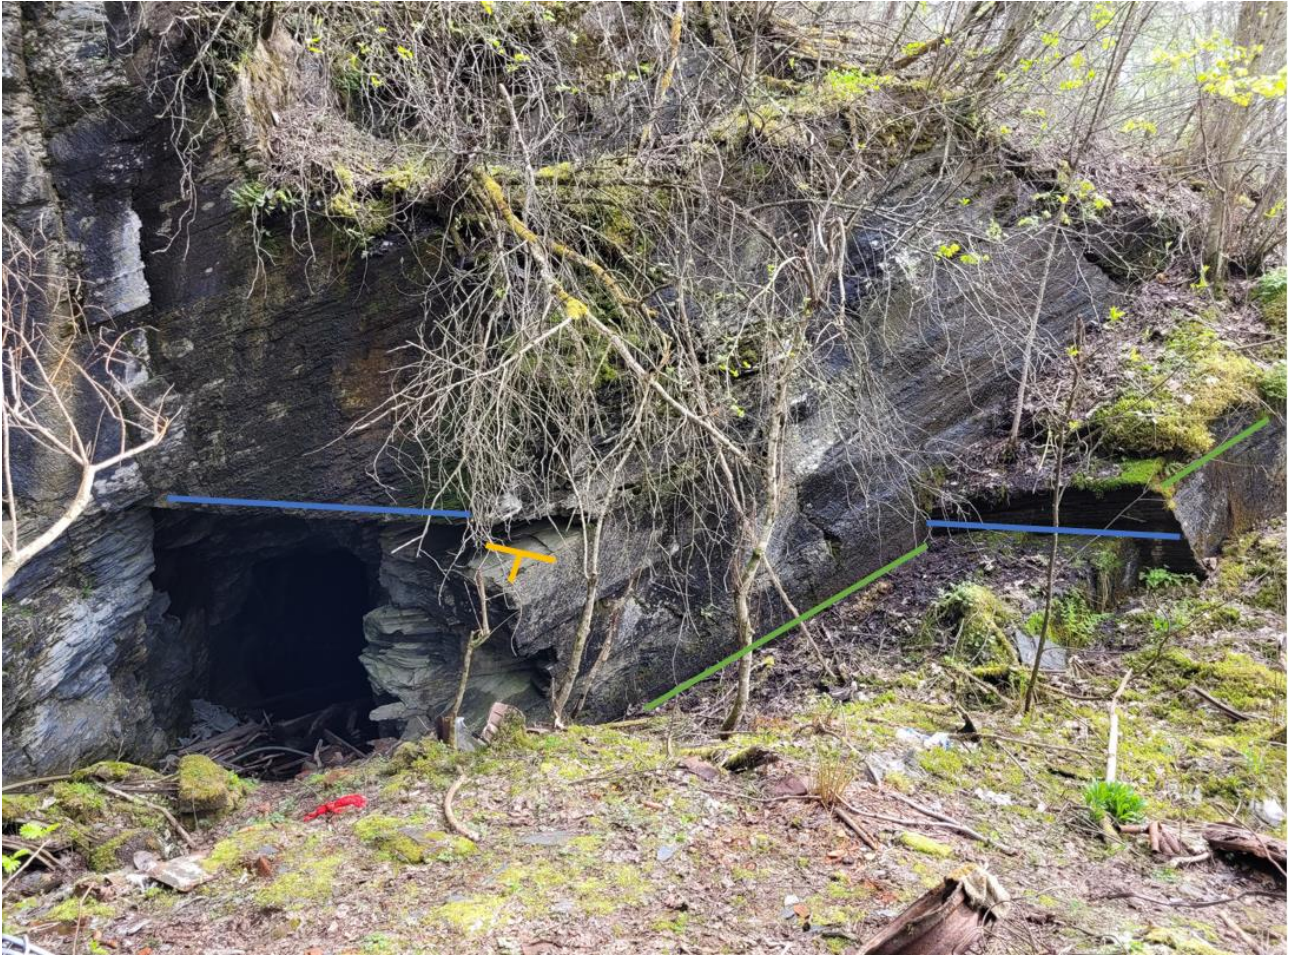
Sprekkesett 1	Sprekkesett 2	Sprekkesett 3
240/50 (foliasjon) – sprekkeavstand varierende fra 2-4 cm til 50 cm.	340/85 – sprekkeavstand varierende fra 30-40 cm til 1,5 m.	060-090/60-90 – sprekkeavstand varierende fra 30 cm til et par m.

*Figur 8 Bilder som viser representative sprekkesett for bruddet markert med blå og grønn strek, samt foliasjonen markert med i gul strek.*

Samvirke mellom 2 sprekesett og den subhorizontale foliasjonen danner rektangulære blokker som faller ut i flak for alle de tre områdene beskrevet ovenfor, Figur 1.

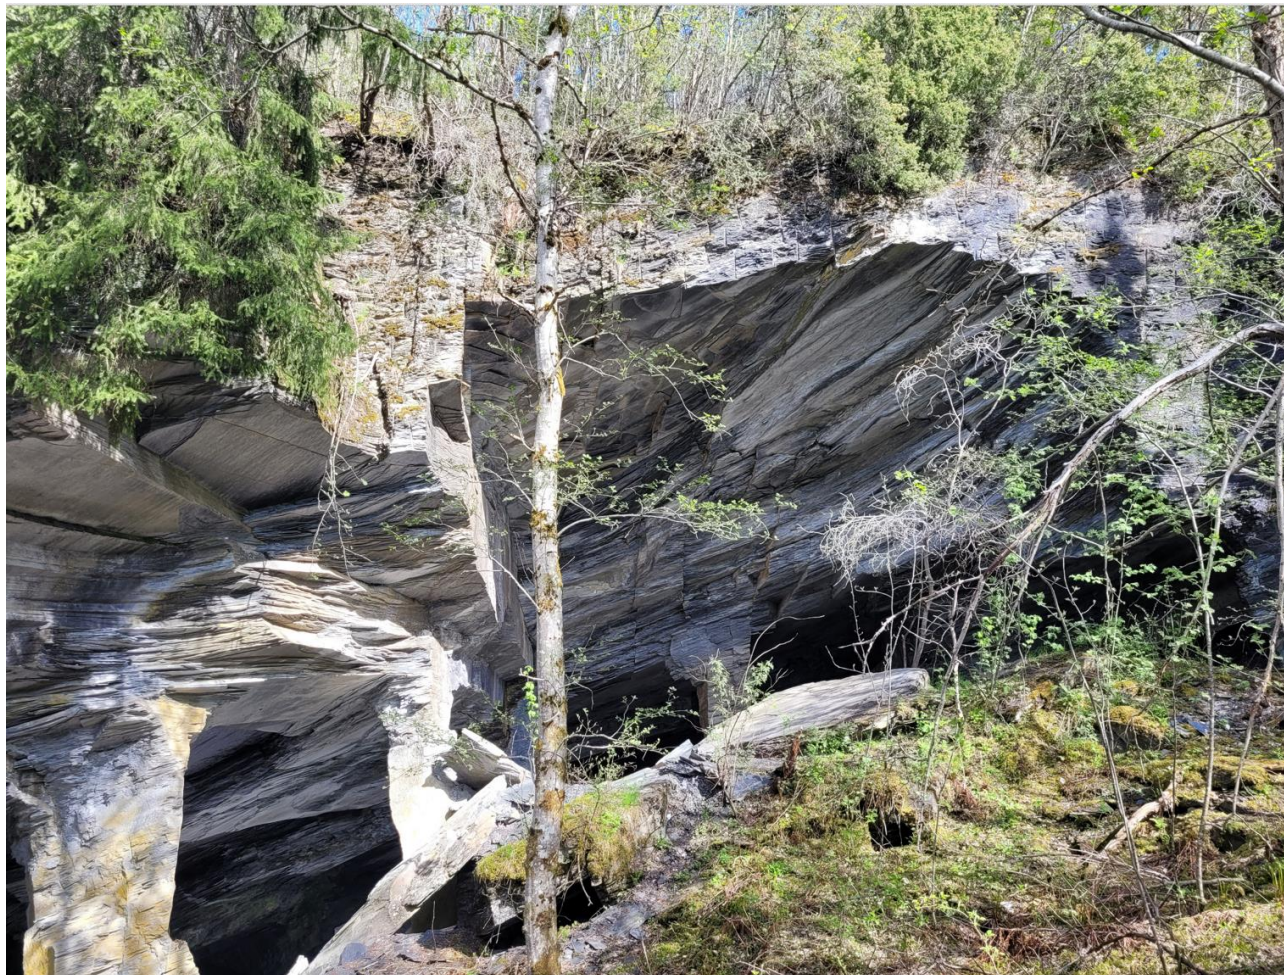
*Figur 9 Bilde av hovedskiferbruddet som viser pilarer samt nedfall av blokker og stein i bruddet*

Tilstedeværelsen av blokker og stein i underkant av alle de tre områdene indikerer jevnlig aktivitet av nedfall av stein/blokker. Spesielt er dette tilfelle ved hovedbruddet hvor det ligger mye blokker og stein i bunnen av bruddet.

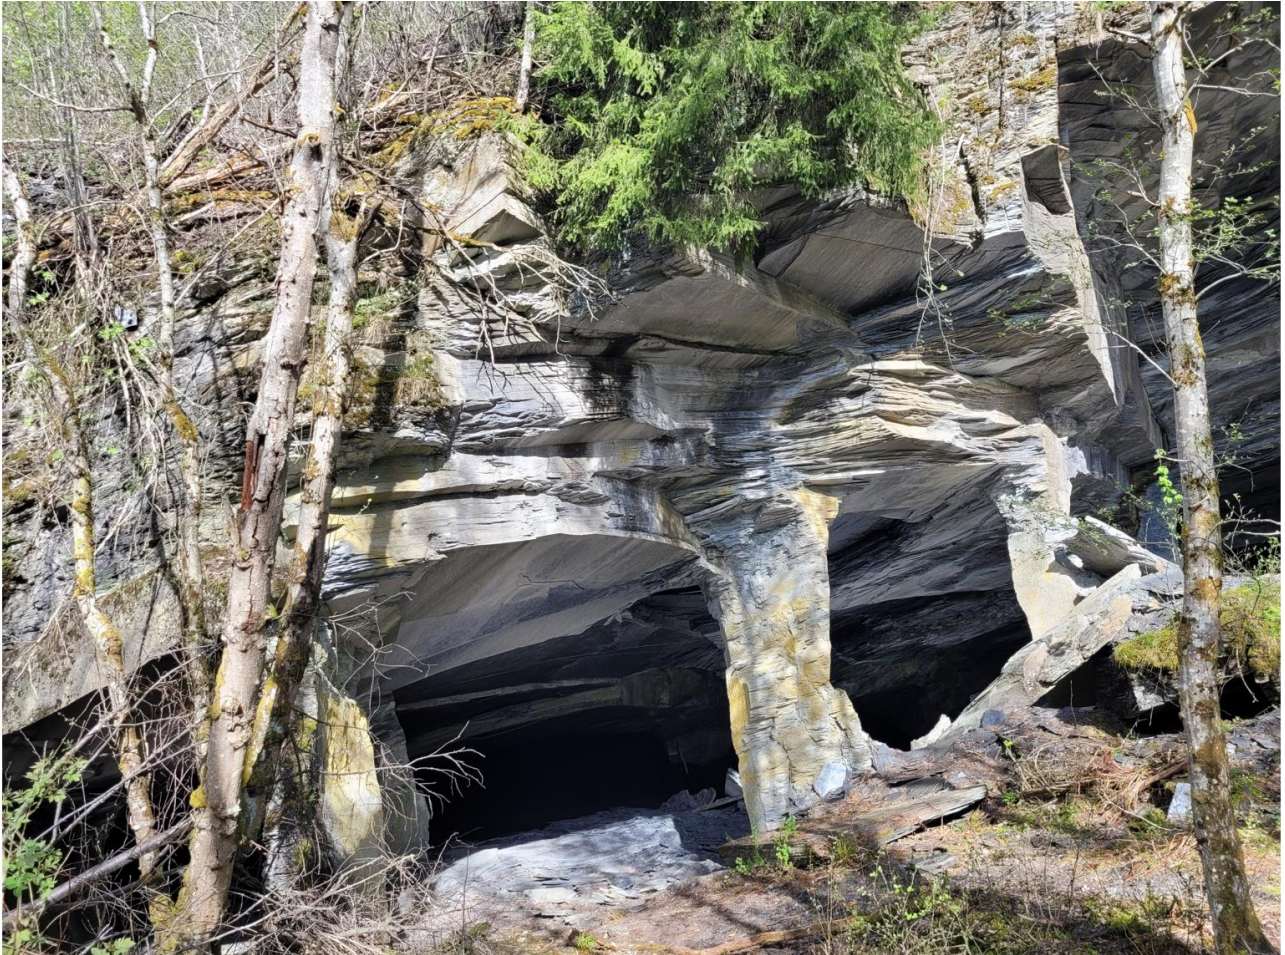
*Figur 10 Bilde av hovedskiferbruddet som viser pilarer samt nedfall av blokker og stein i bruddet*

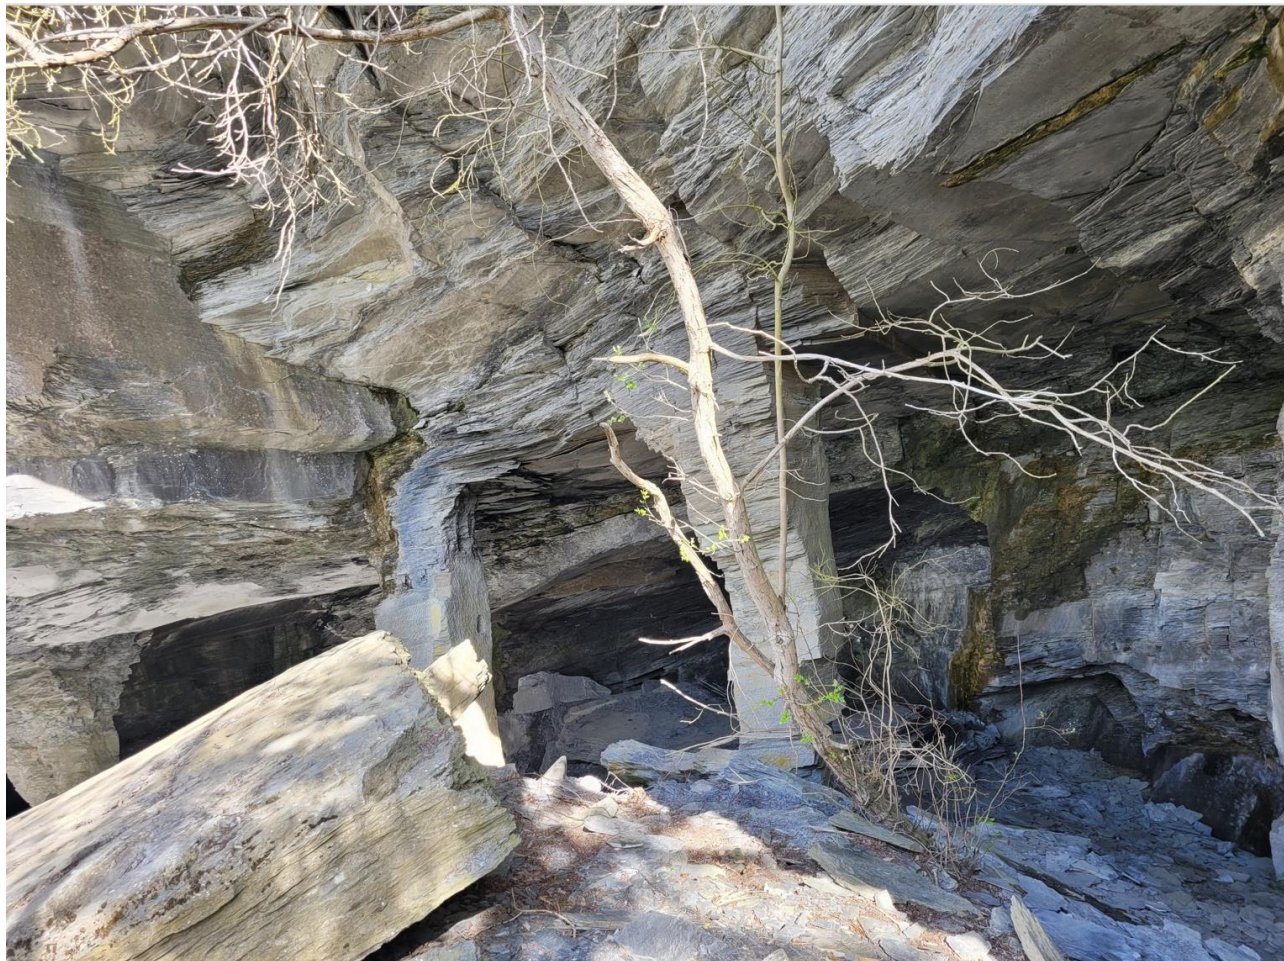
*Figur 11 Bilde av hovedskiferbruddet som viser pilarer samt nedfall av blokker og stein i bruddet*

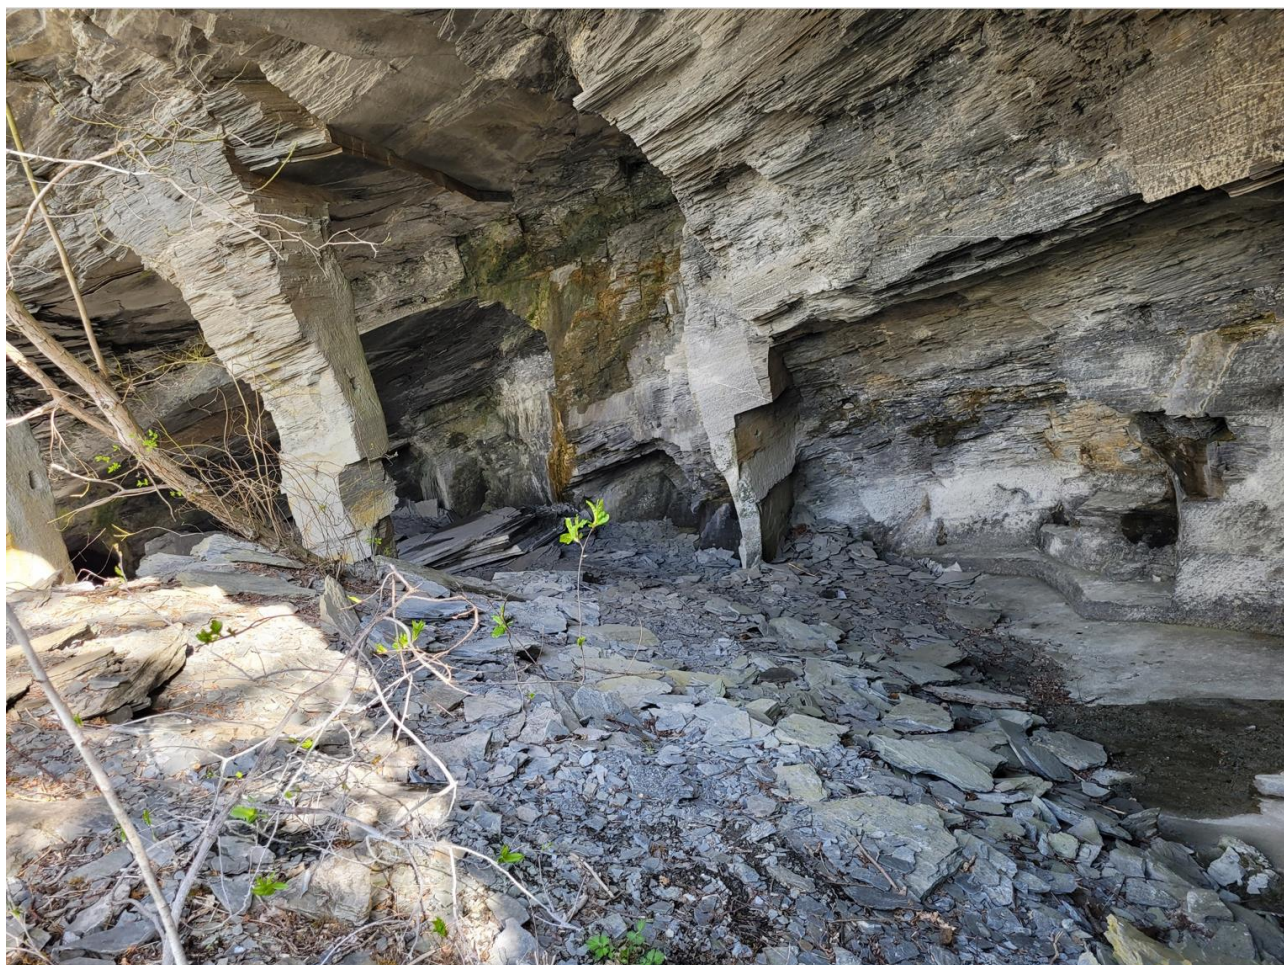
*Figur 12 Bilde av hovedskiferbruddet som viser pilarer samt nedfall av blokker og stein i bruddet*

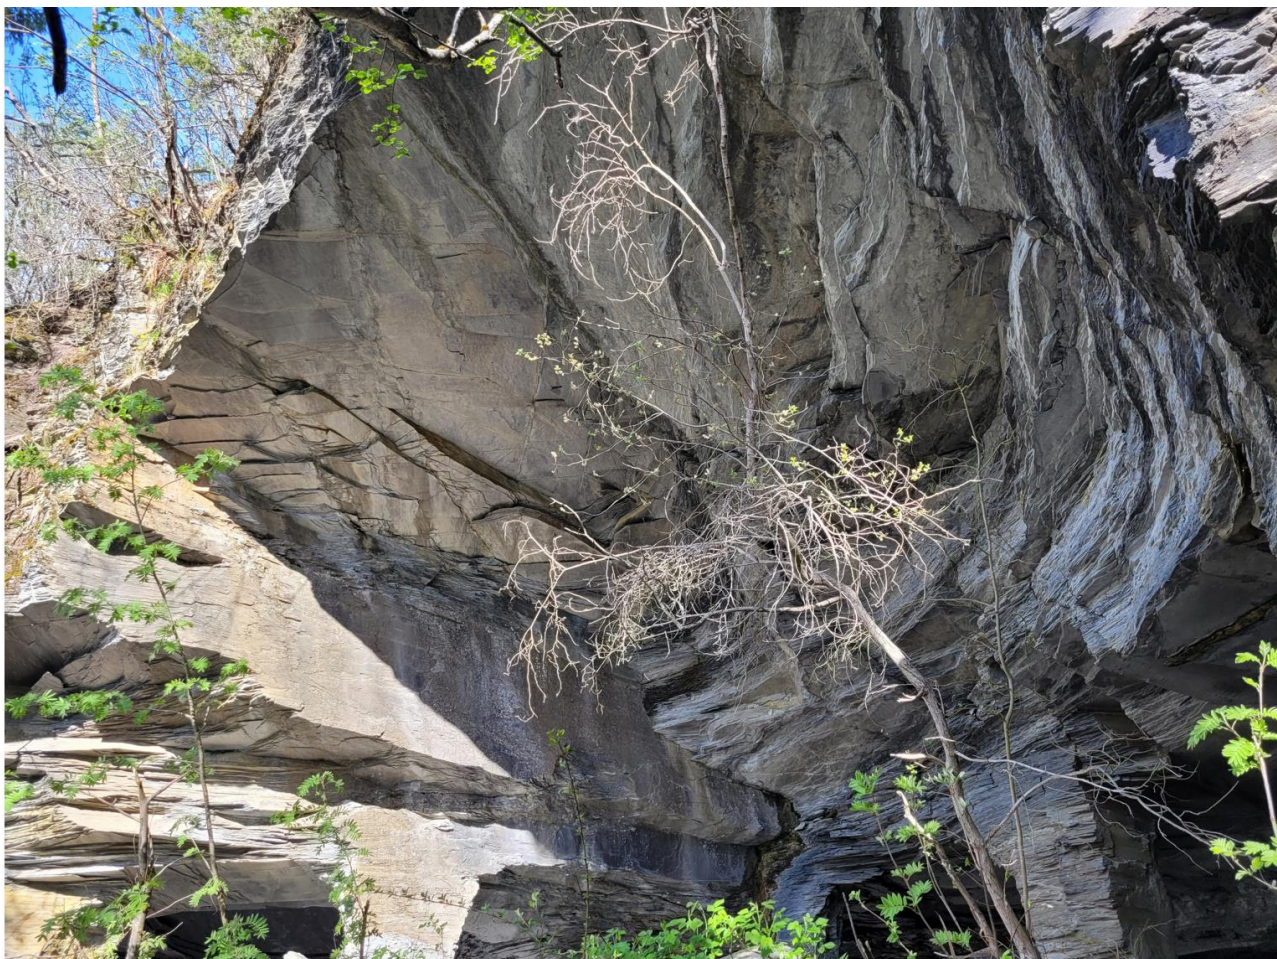
Figur 13 Bilde av hovedskiferbruddet som viser overheng

Med tanke på totalstabiliteten til hovedbruddet fremstår pilarene som hele og intakte. Det at foliasjonen i berggrunnen faller 50 grader i retning nordvest, gjør at bergmassen ikke belaster pilarene med hele sin tyngde. I området hvor det er stor avstand mellom pilarene vil det kunne falle ut større flak, som for eksempel for området vist på Figur 13 i overhenget.

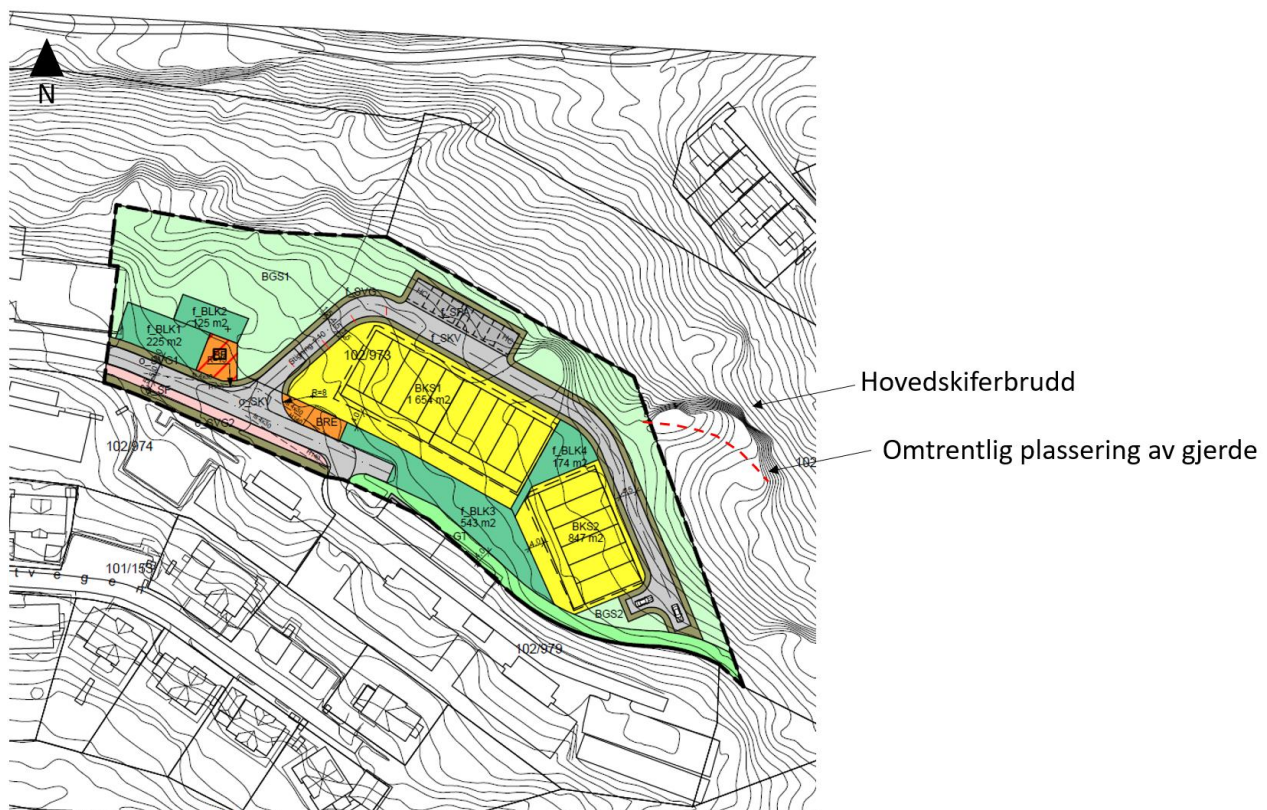
Figur 14 Viser den omtrentlige plasseringen av gjerde i forkant av hovedskiferbruddet, hvorav plasseringen i selve terrenget er vist på Figur 15, Figur 16, og Figur 17.

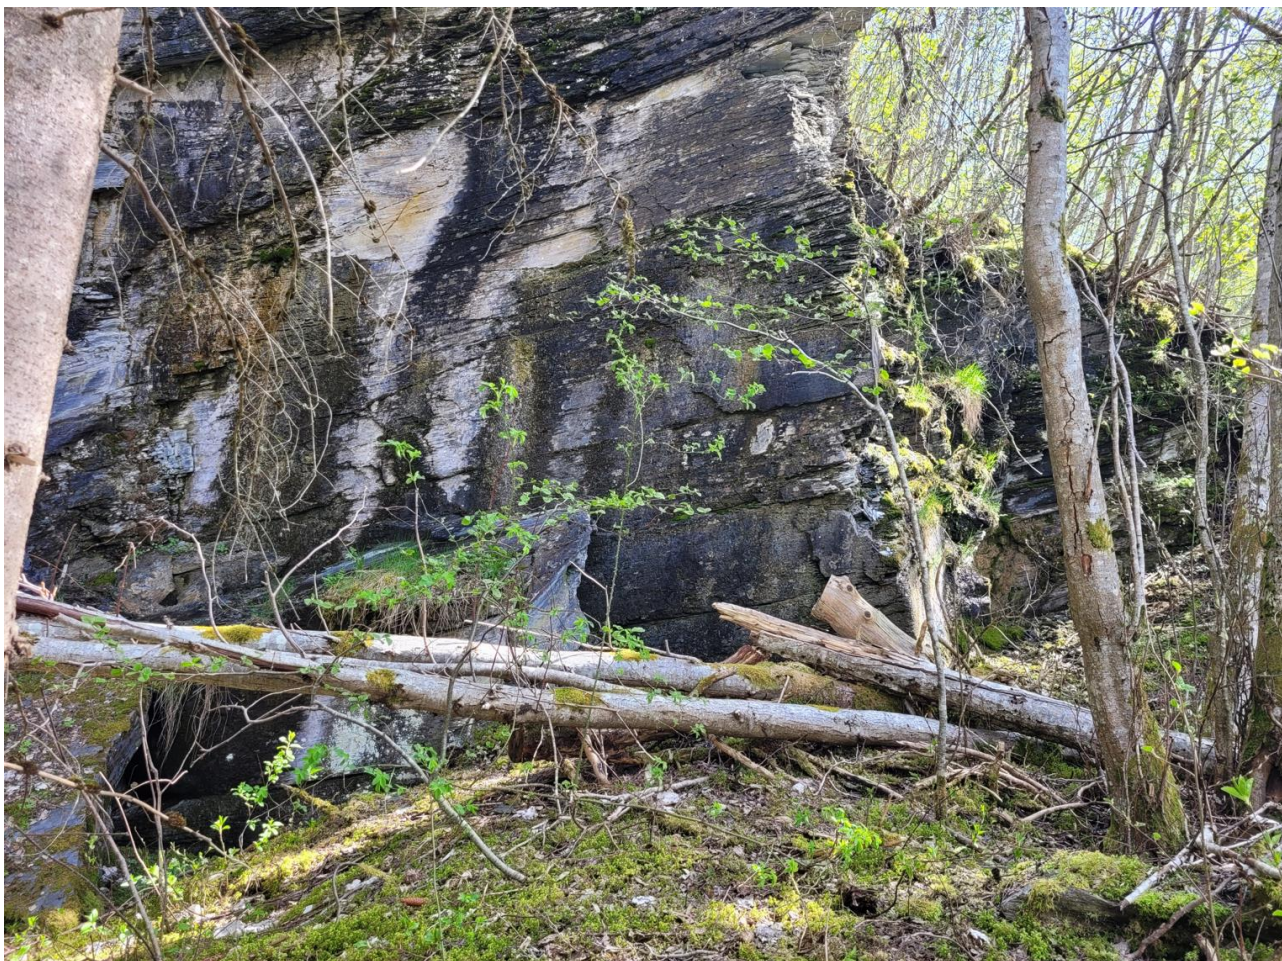
*Figur 15 Bilde som viser anbefalt endeavstøtning til gjerde i hovedbruddets østligste del.*

Endeavslutningen til gjerde i hovedbruddets østligste del bør trekkes helt ut til bergskjæring vist i Figur 15 dette for å hindre at tredjepart blir stående tett inn til bratt terreng. Ved å trekke gjerde ut til dette punktet vil det være mindre sannsynlighet for at tredjepart blir stående langs bratt terreng da det ikke er noe interessant å stå å se på så langt unna bruddet. Det er også anbefalt at gjerde trekkes så langt ut at det ikke går innunder overhenget, se omtrentlig plassering terrenget vist på Figur 14, Figur 16 og Figur 17. Tradisjonell bergsikring i form av bolter, sprøytebetong eller nett vil være et veldig omfattende arbeid for hovedbruddet og anbefales av den grunn ikke.

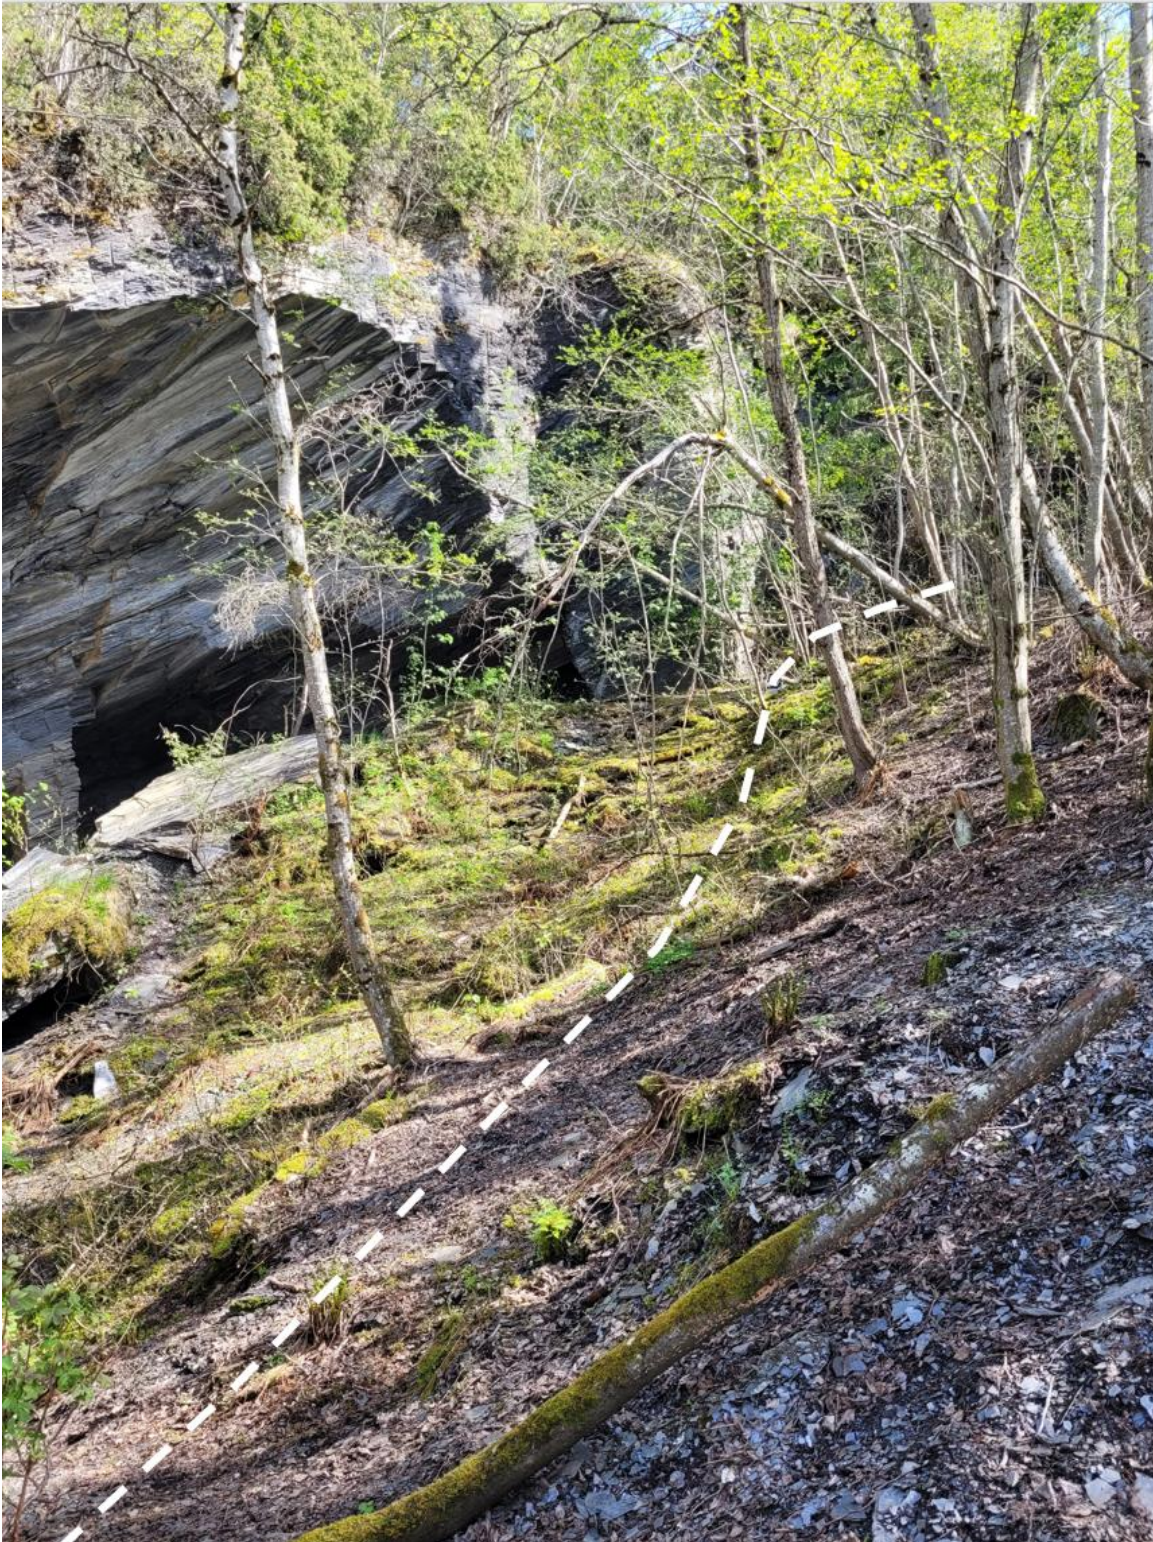
*Figur 16 Bilde som viser den omtrentlig plassering av gjerde i terrenget. Sett imot øst.*

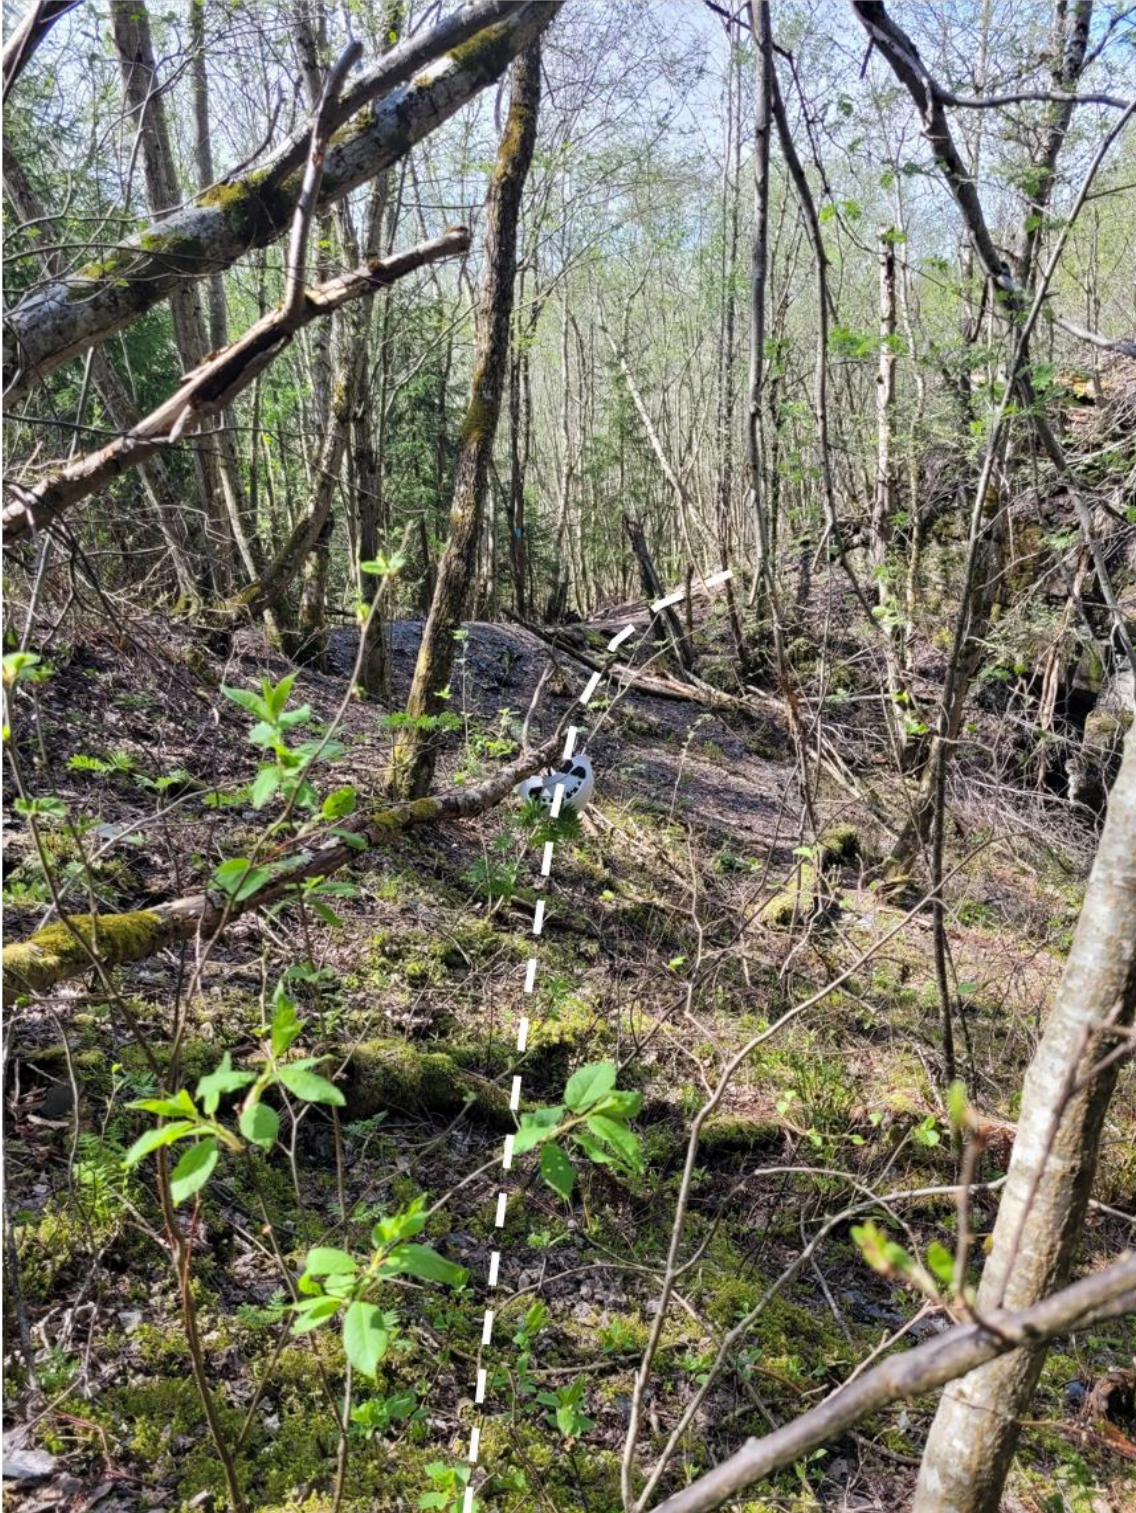
*Figur 17* Bilde som viser den omtrentlig plassering av gjerde i terrenget. Sett imot vest.
