Vedlegg D - Befaring

KTU-55-A-10033

Nordlandsbanen (Hell) – Steinkjer, Alstad kryssingsspor
Områdestabilitetsutredning

1 BEFARING

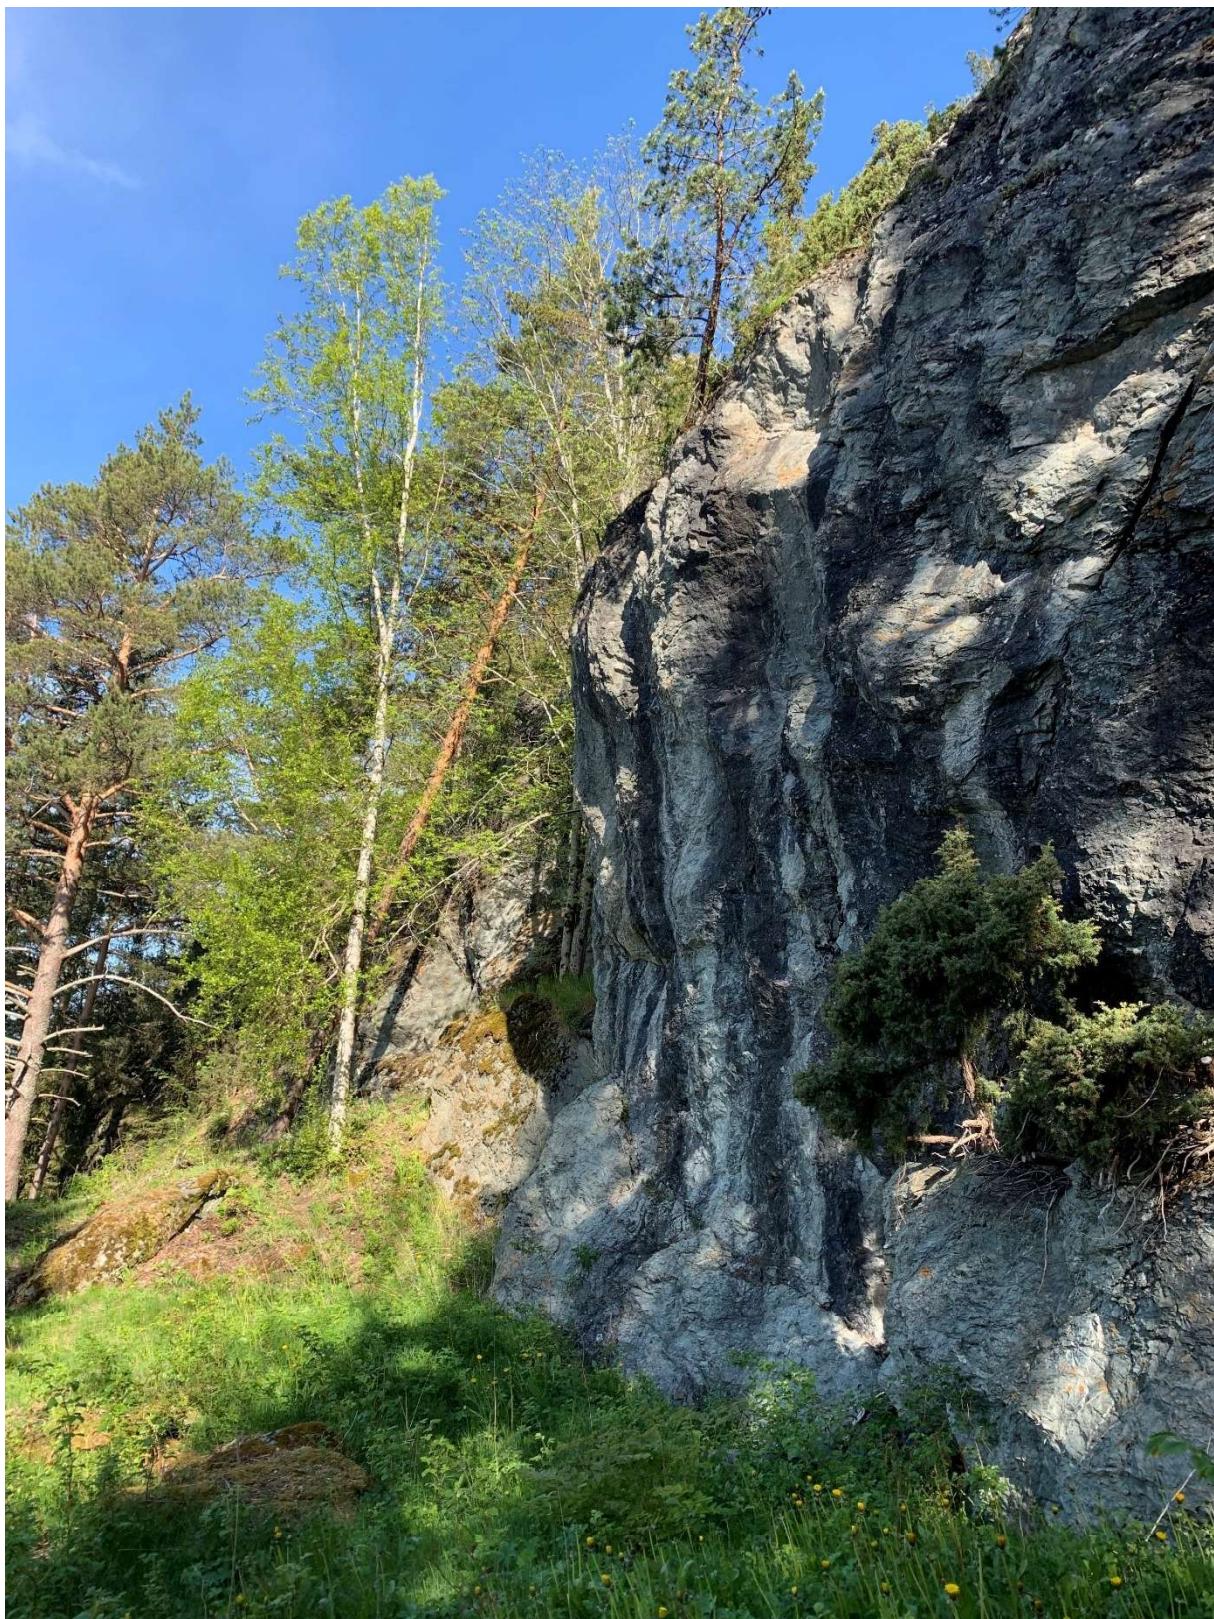
Bart fjell fremgår av nesten alle bildene. Bildene fremgår av Vedlegg B. Et representativ utvalg av bilder er vist i Figur 1.4 og Figur 1.6. Nordøst av delstrekning 1 er en nybygd fylling som er vist i Figur 1.5. Fyllingen er yngre enn to år gammel og høyden er på ca. 3 m.

Figur 1.4 Observert berg i dagen. Trærne står vertikale. Bilde IMG_6698.JPG (Sondre Hjelmeland, 20.05.2022). Bilde er tatt mot nordvest.

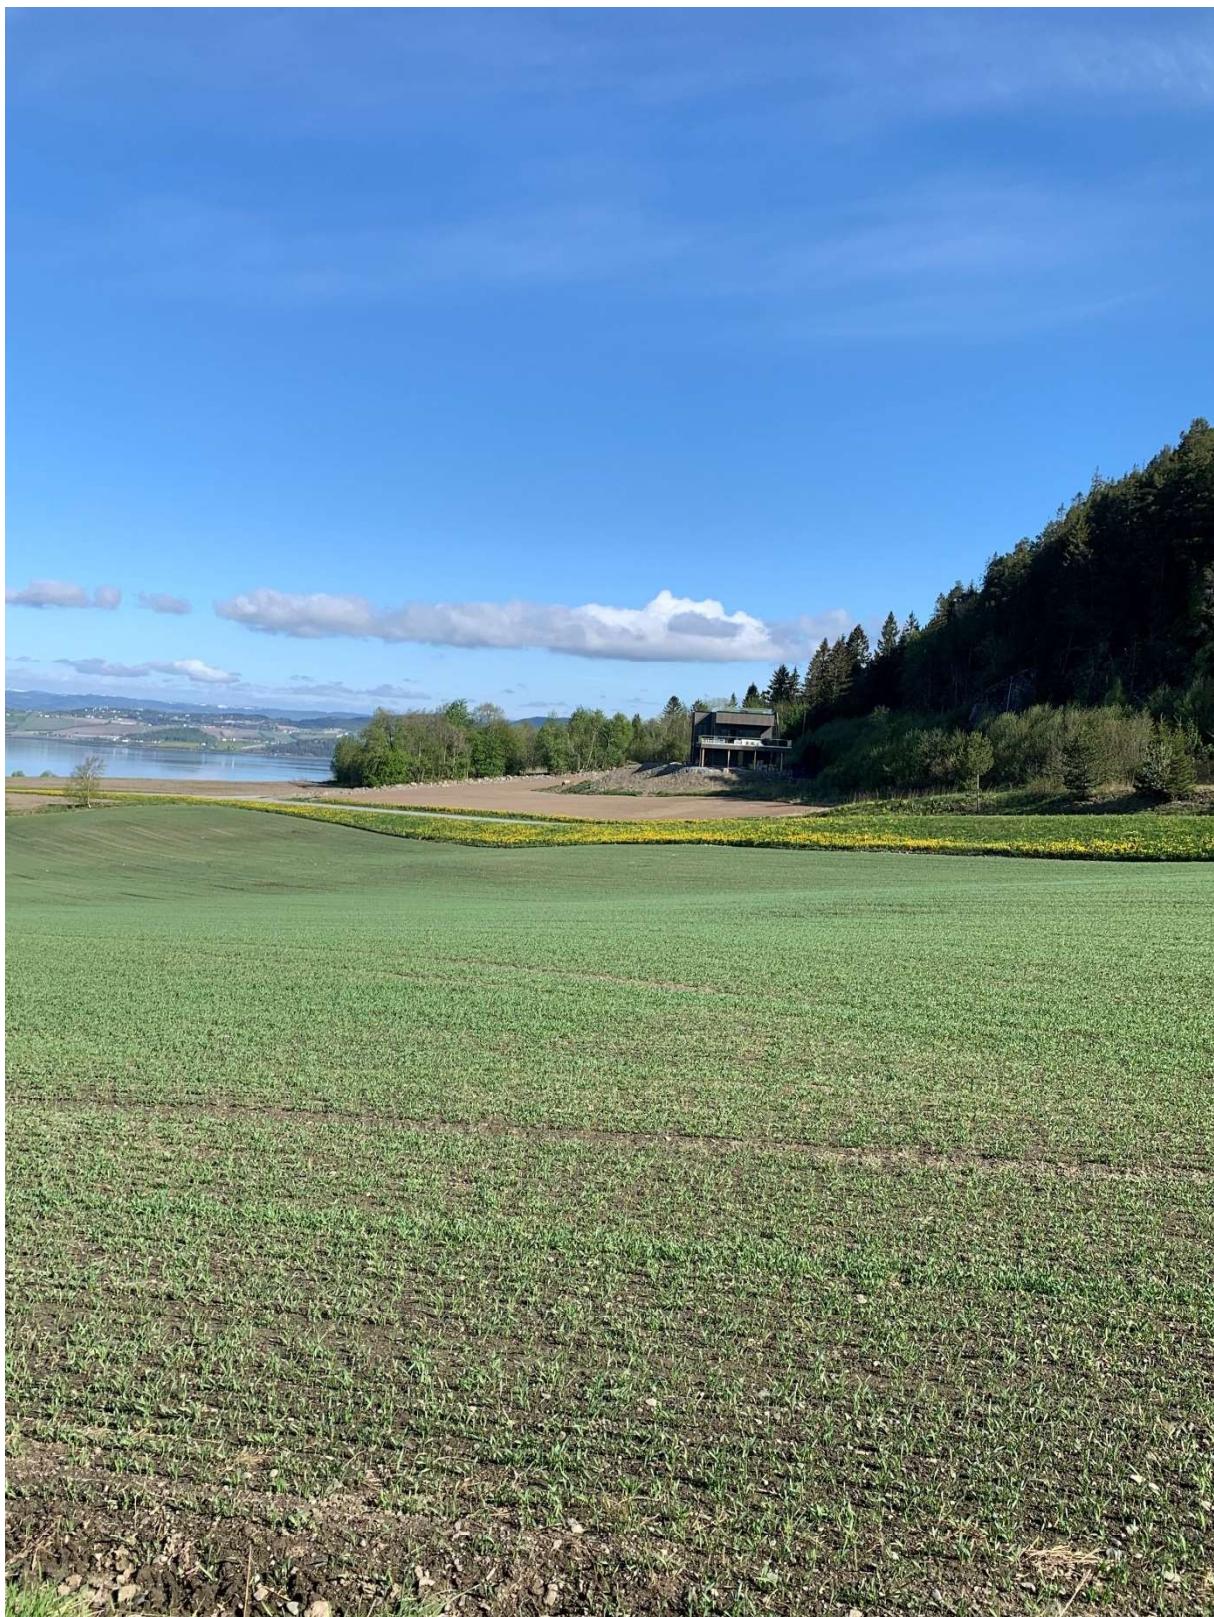
Figur 1.5 Arealene ved skråningen benyttes til beite og har ingen erosjon. Det er en ny etablert fylling nord av delområdet 1. Der bygges en ny bolig. Bilde IMG_6704.JPG (Sondre Hjelmeland, 20.05.2022). Bilde er tatt mot nordvest.

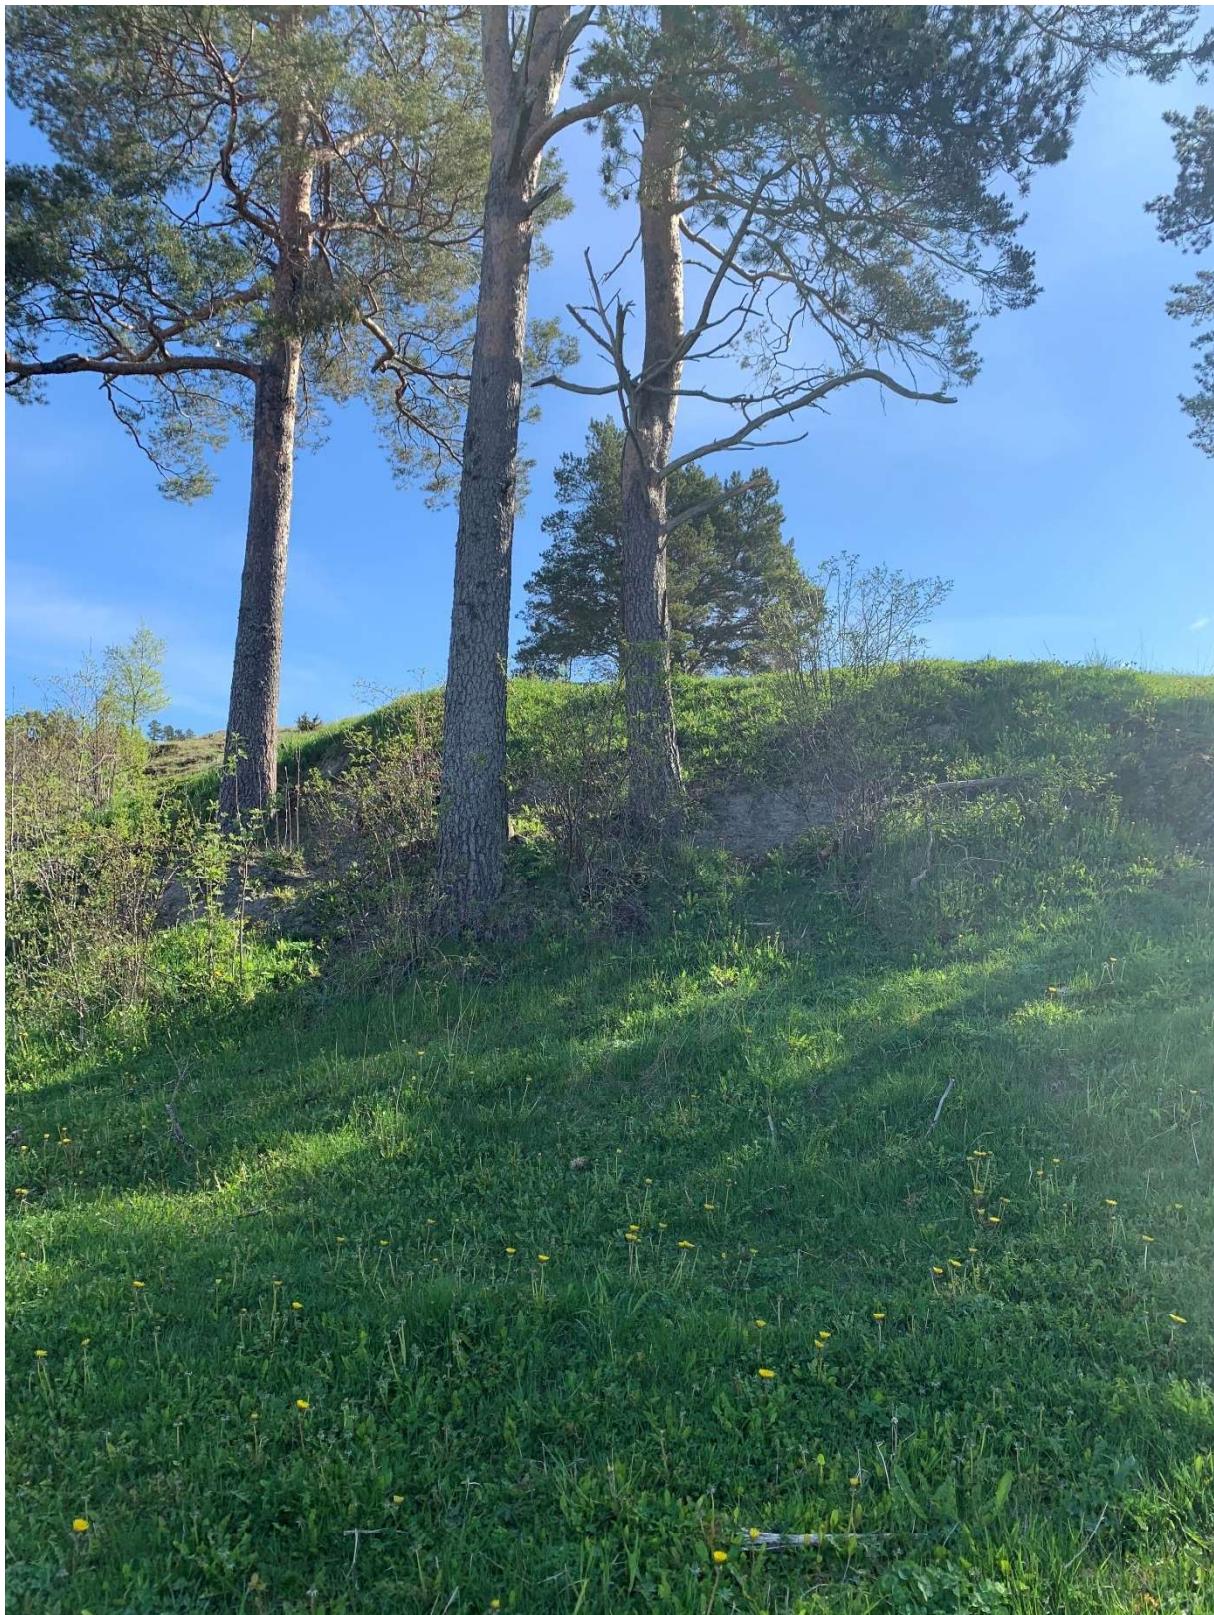
Figur 1.6 Observert berg i dagen på hele skråningen og trærne står vertikale. Bilde IMG_6712.JPG (Sondre Hjelmeland, 20.05.2022). Bilde er tatt mot øst.

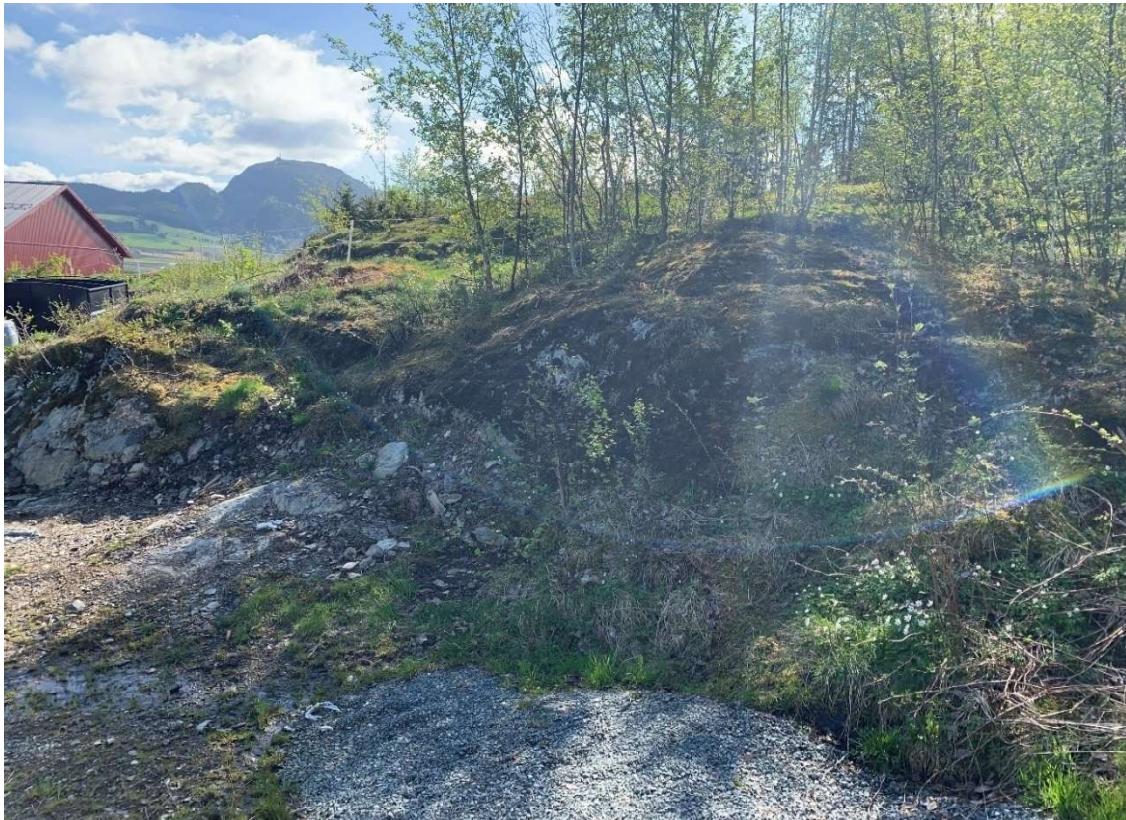
Figur 1.8 Observert berg i dagen på hele skråningen og trærne står neste vertikale.
Bilde IMG_6714.JPG (Sondre Hjelmeland 20.05.2022). Bilde er tatt mot øst.

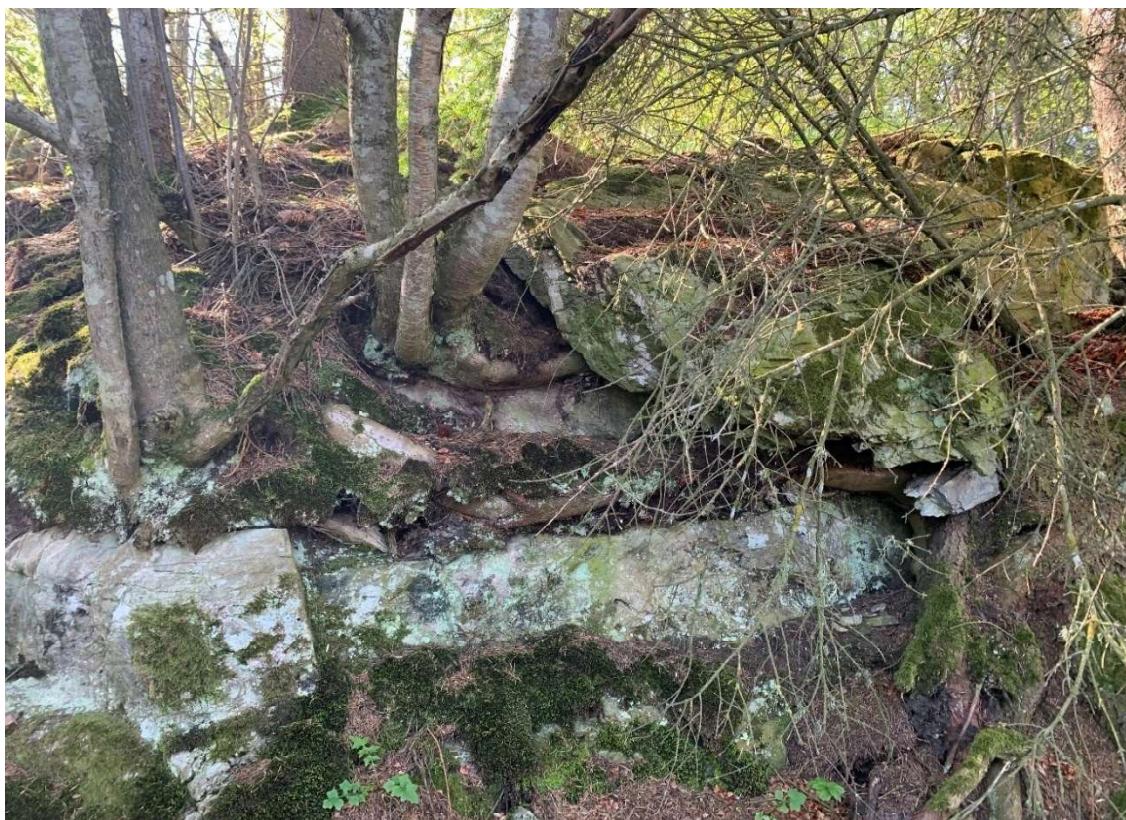
Figur 1.9 Observert berg i dagen på hele skråningen og trærne står vertikale. Bilde
IMG_6717.JPG (Sondre Hjelmeland 20.05.2022). Bilde er tatt mot øst.

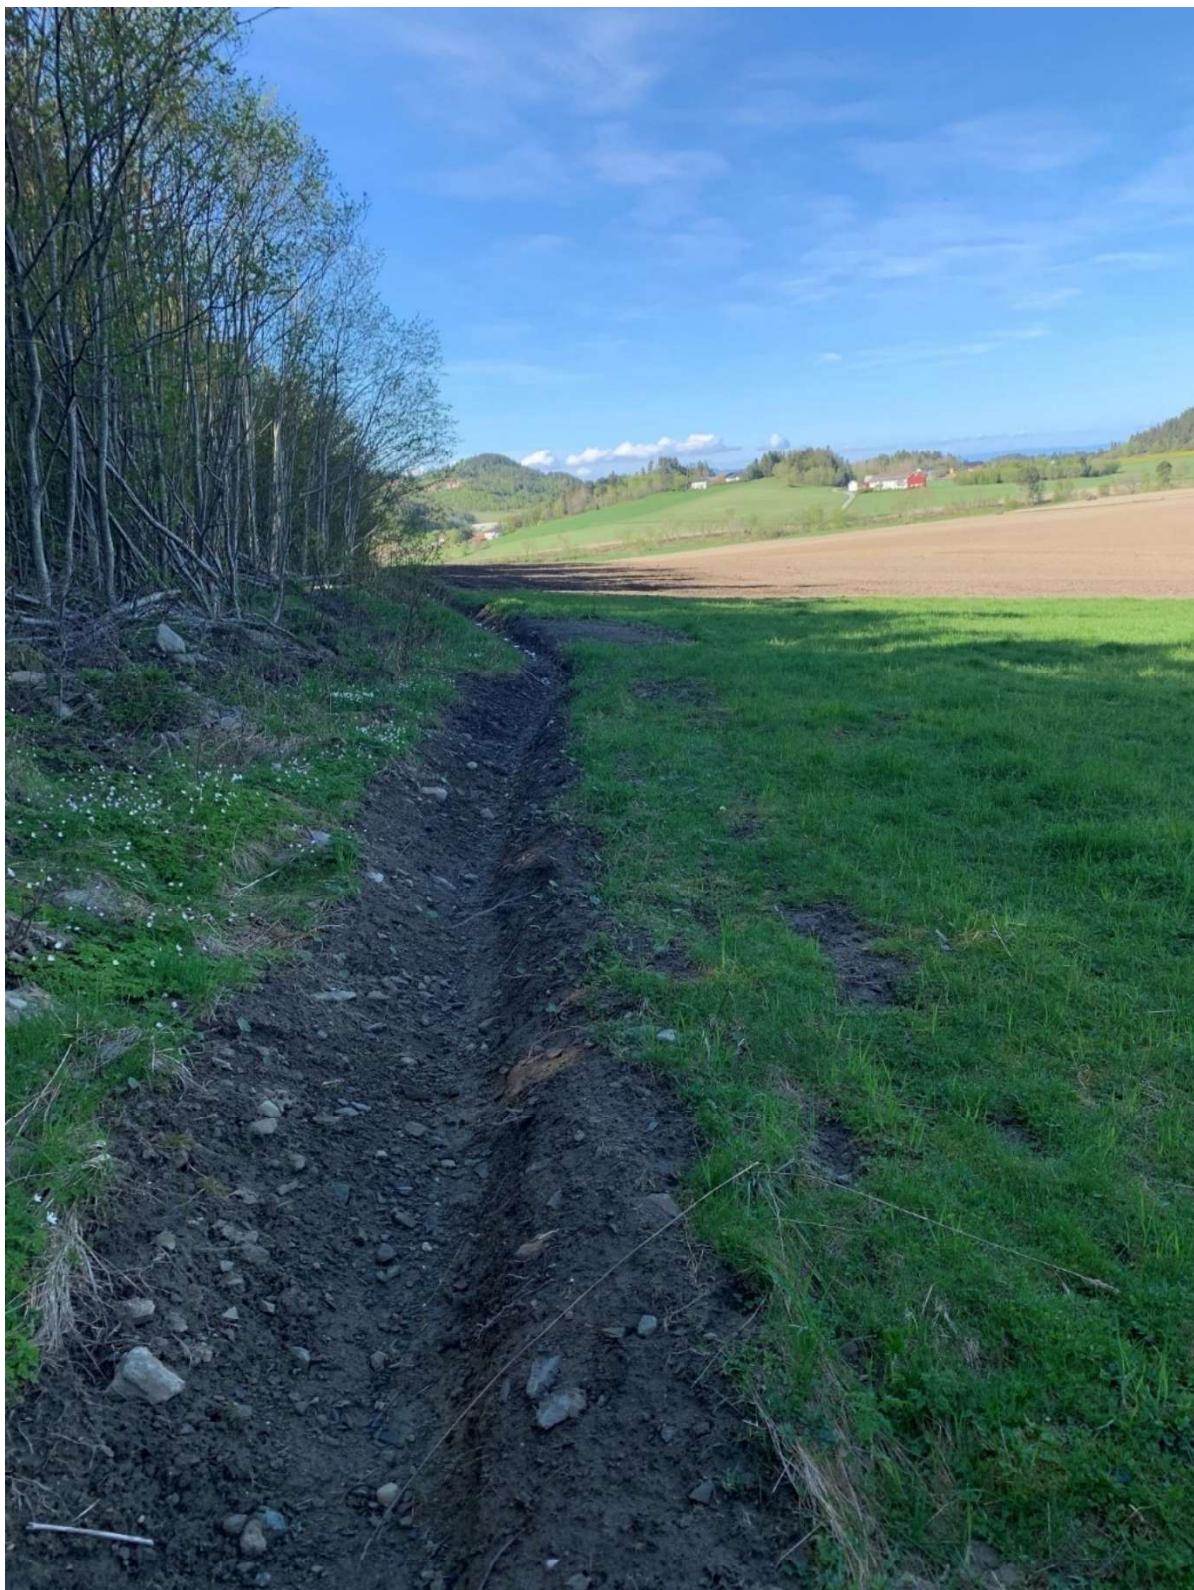
Ved skogen er det en drensgrøfte som fremgår i Figur 1.10. Drensgrøfte har «ingen erosjon» (poengscore 0)

Figur 1.10 På hele strekningen langs skogen er det etablert en drensgrøfte. Det er observert små stein men ingen andre erosjon. Trærne øst av drensgrøfte står vertikale. Direkte øst av drensgrøfte er bart fjell observert neste overall langs strekningen. Bilde IMG_6720.JPG (Sondre Hjelmeland 20.05.2022). Bilde er tatt mot sydvest.

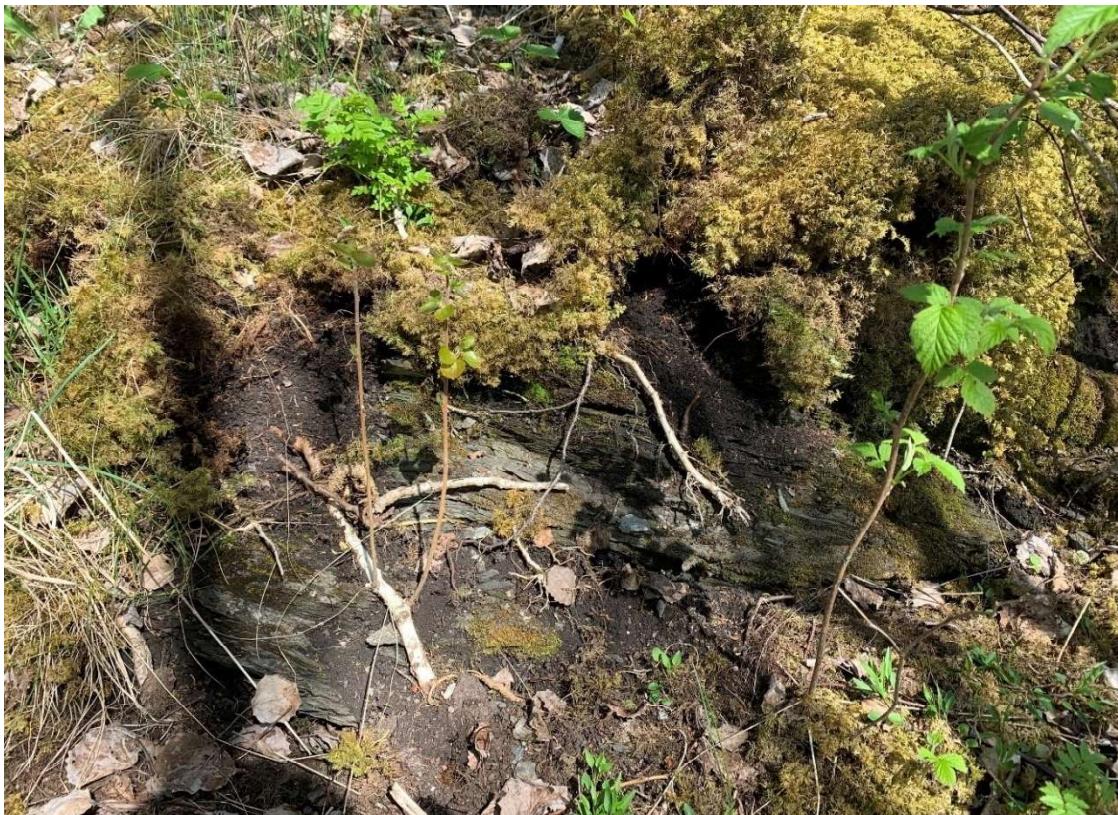
Figur 1.12 Observert berg i dagen på hele skråningen under mosen. Bilde IMG_6729.JPG (Sondre Hjelmeland 20.05.2022). Bilde er tatt mot øst.

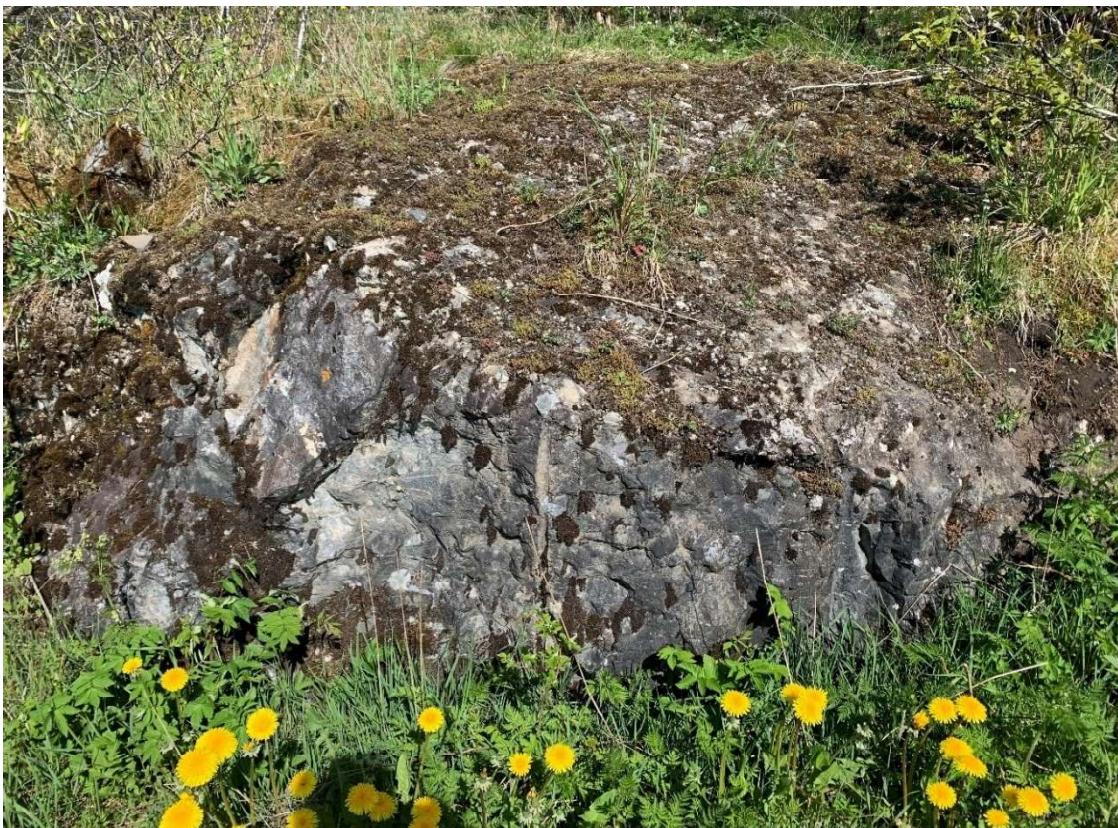
Figur 1.13 Observert berg i dagen på hele skråningen. Bilde IMG_6733.JPG (Sondre Hjelmeland 20.05.2022). Bilde er tatt mot nord.

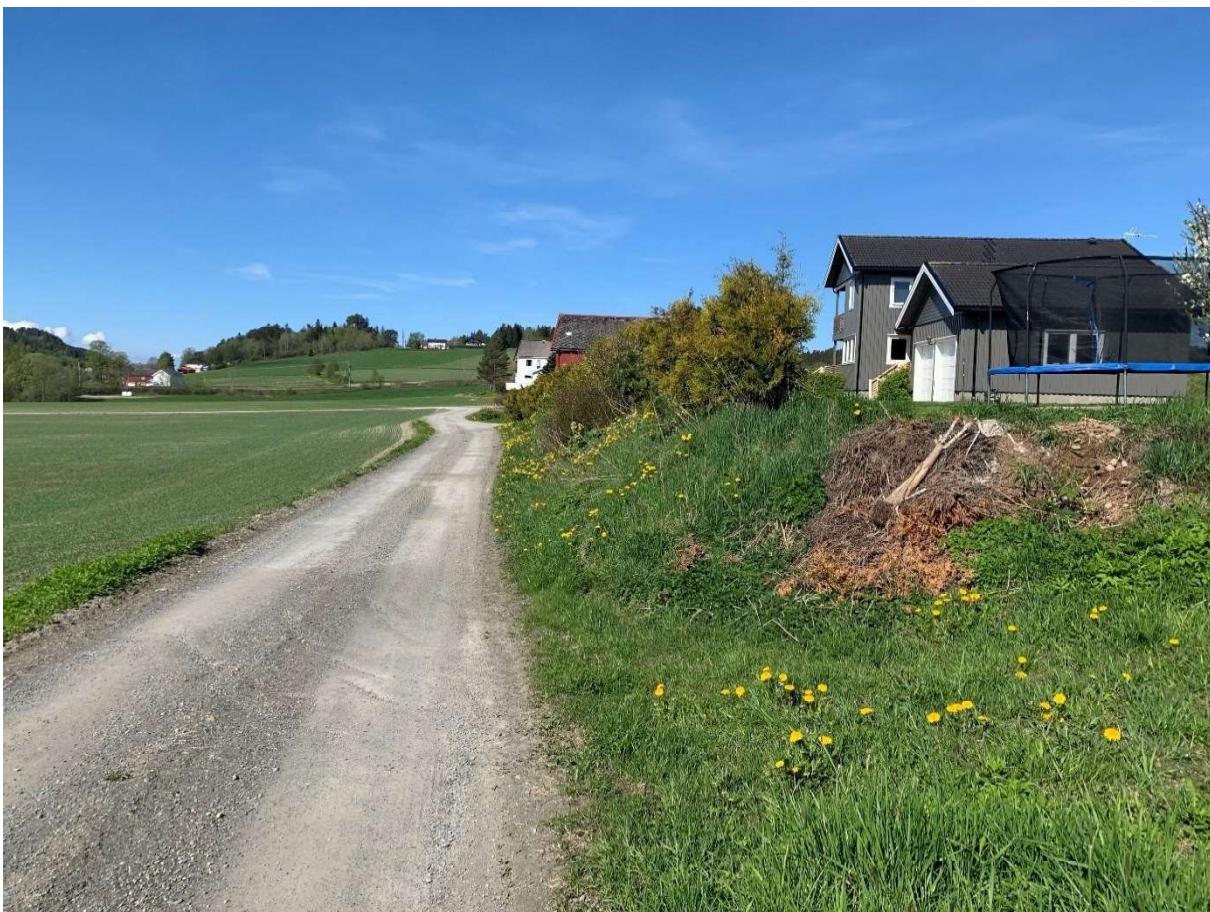
Bart fjell fremgår av nesten alle bilder. Bildene fremgår i Vedlegg B. Et representativ utvalg av bilder er vist i Figur 1.12 og Figur 1.13. I midten av delområdet 3 er en fylling som er vist i Figur 1.14. Fyllingen er gammel og høyden er på ca. 2 m.

Figur 1.14 En gammel fylling med høyde på ca. 2 m. Det er ikke observert skred eller erosjon på fyllingen. Bilde IMG_6736.JPG (Sondre Hjelmeland 20.05.2022). Bilde er tatt mot vest.

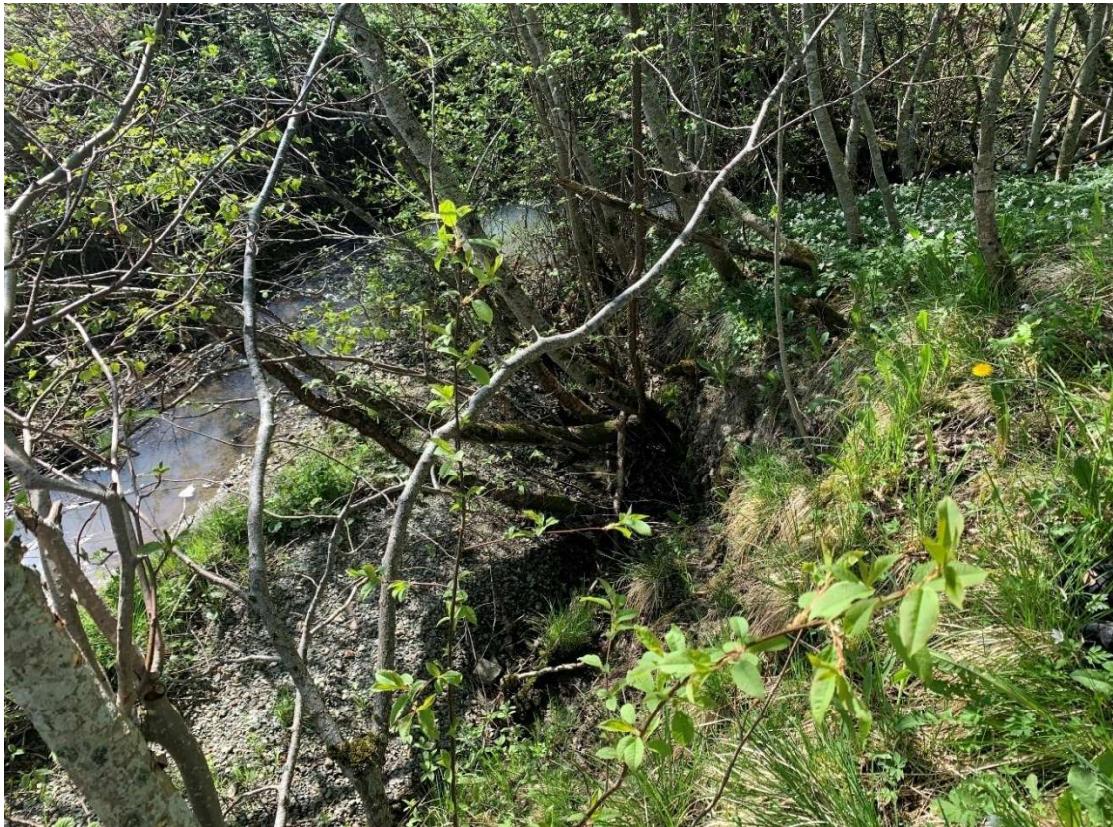
Ved hele strekningen av bekken finnes større trær (i hovedsak bjørk) og busker. Nesten alle trær som står langs skråningen har skrål stamme som vist i Figur 1.16. Det indikerer at det skjer/har skjedd bevegelse av skråningen over tid som følge av erosjon. Skråningene langs bekken består av leire eller organisk dekke og har erosjon inntil ca. 1 m over vannlinjen som vist i Figur 1.17. Denne bilde viser også røter som henger i luften. Det betyr at det vært jord her tidligere som har blitt erodert bort.

Erosjonsforholden har blitt vurdert i henhold til kriteriene til NVE eksternrapport 9/2020 [1]. Kombinasjon av skrå trær og observerte erosjon av skråningene og overflatutglidninger betyr at erosjonsgraden vurderes som «noen erosjon» (score 2).

Figur 1.16 Nesten alle trær som står langs skråningen har skrå stamme. Bilde IMG_6740.JPG (Sondre Hjelmeland 20.05.2022)

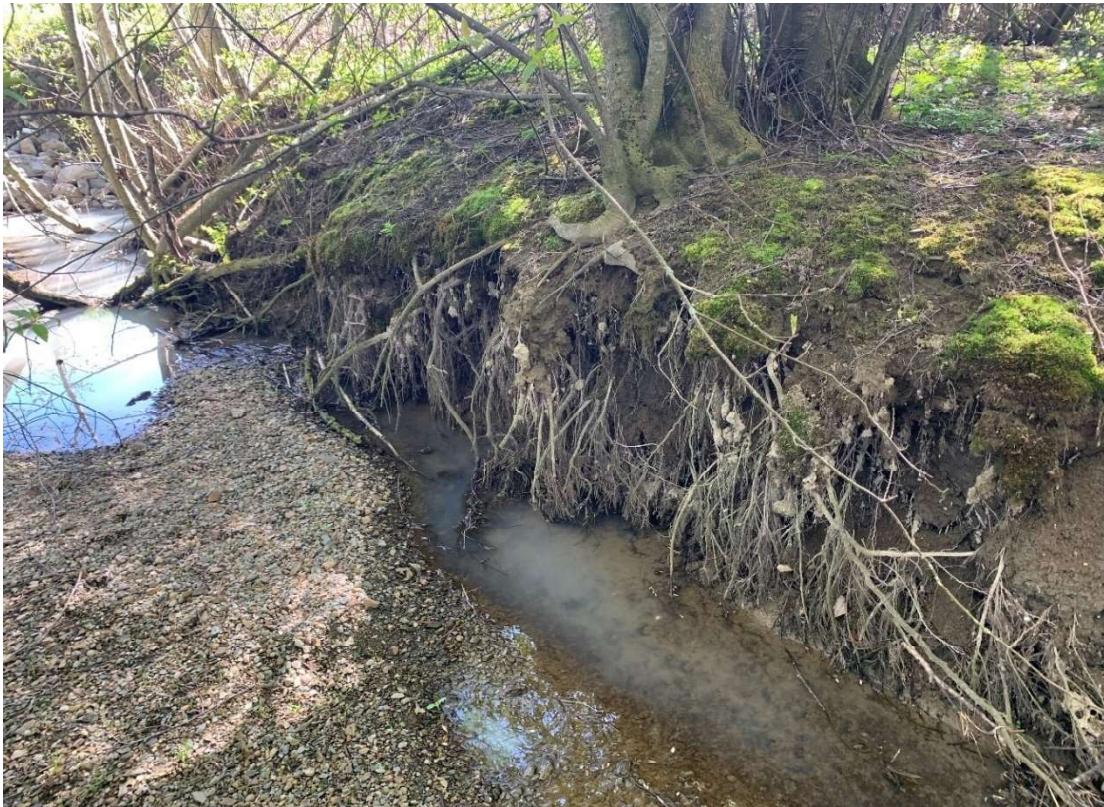
Figur 1.17 Skråningene langs bekken har blitt erodert inntil ca. 1 m over vannlinjen. Det vises også røter som henger i luften. Det betyr at det vært jord her tidligere som har blitt erodert bort. Bilde IMG_6746.JPG (Sondre Hjelmeland 20.05.2022)

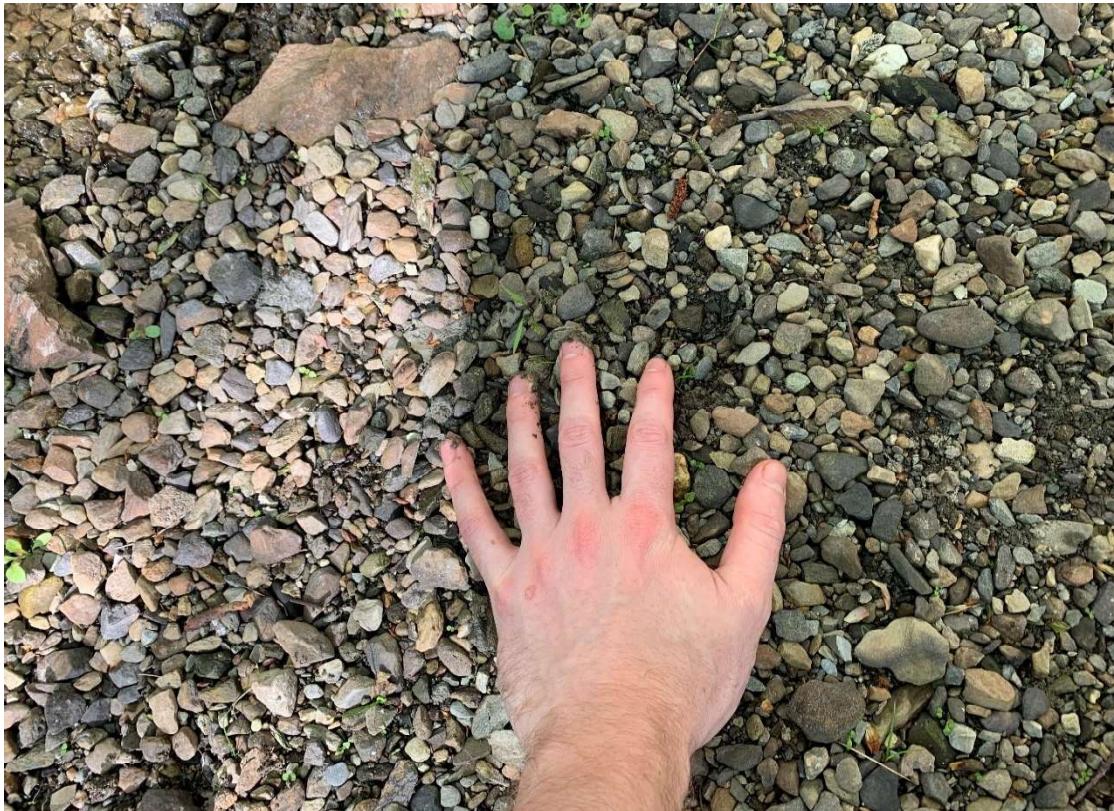
Bunnen av bekken er hovedsakelig grus og leire / silt. Kornstørrelse av grus i bunnen av bekken er mellom 2 mm og 50 mm som er vist i Figur 1.18. Nærsværet av grus kan gi naturlig erosjonsbeskyttelse.

Figur 1.18 Kornstørrelse av grus i bunnen av bekken er mellom 2 mm og 50 mm som kan gi naturlig erosjonsbeskyttelse. Bilde IMG_6751.JPG (Sondre Hjelmeland 20.05.2022)

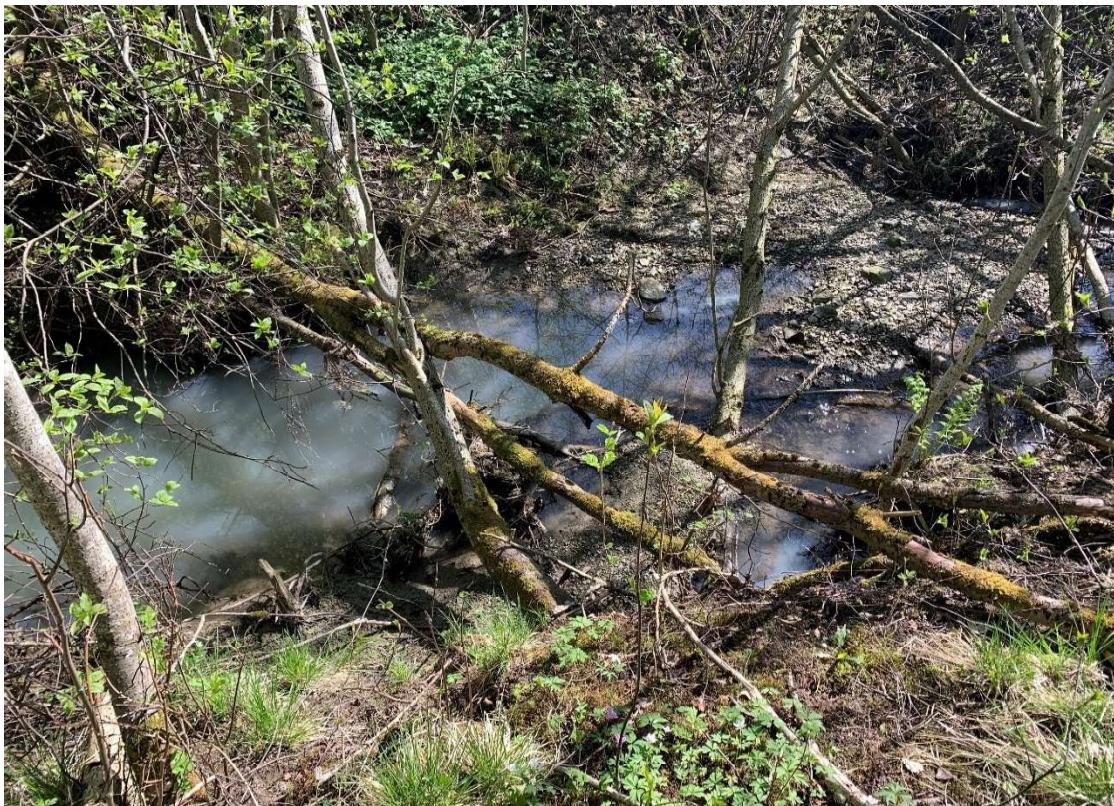
Det er observert lokale overflatutglidninger. En eksempel er vist i Figur 1.19. Denne overflatutglidningen er ca. 2 m bred.

Figur 1.19 Det er observert lokale overflatutglidninger. Den som er vist her har en størrelse av ca. 2 m bredde. Bilde IMG_6744.JPG (Sondre Hjelmeland 20.05.2022)

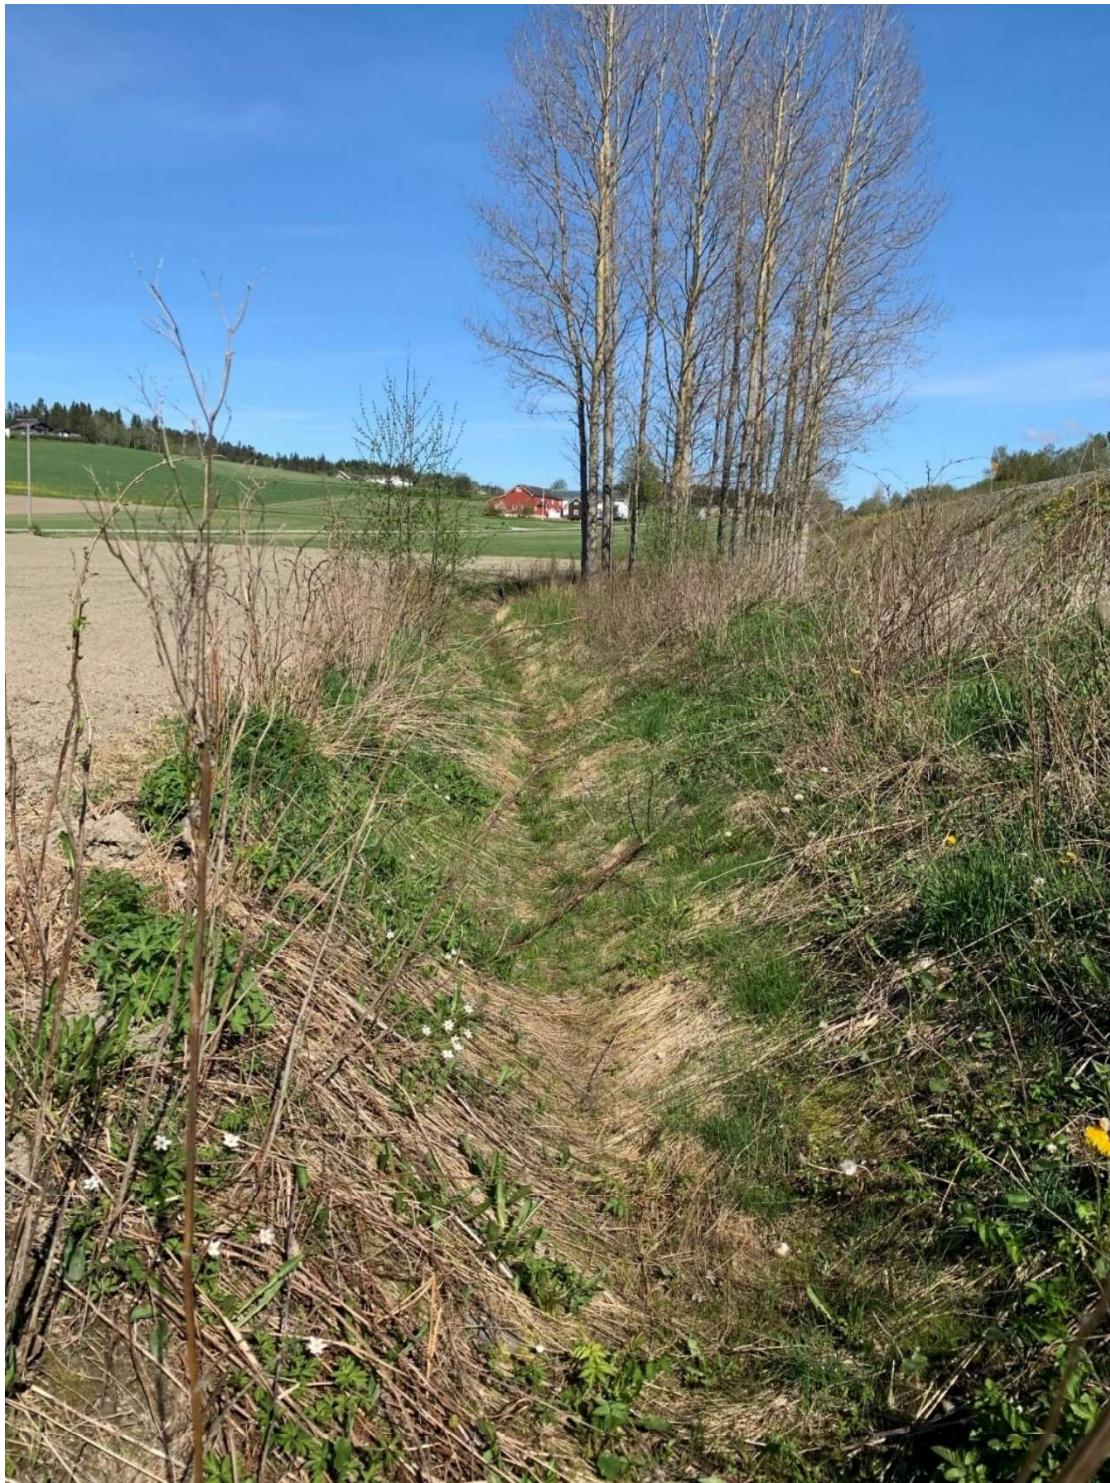
I sørlig ende av delstrekning 4 og vest av eksisterende jernbane er det en drensgrøfte. Drensgroften er vist i Figur 1.20. Drensgroften har ingen erosjon.

Figur 1.20 En drensgrøfte langs eksisterende sporet. Det er ikke observert erosjon.
Bilde IMG_6760.JPG (Sondre Hjelmeland 20.05.2022). Bilde er tatt mot nord.

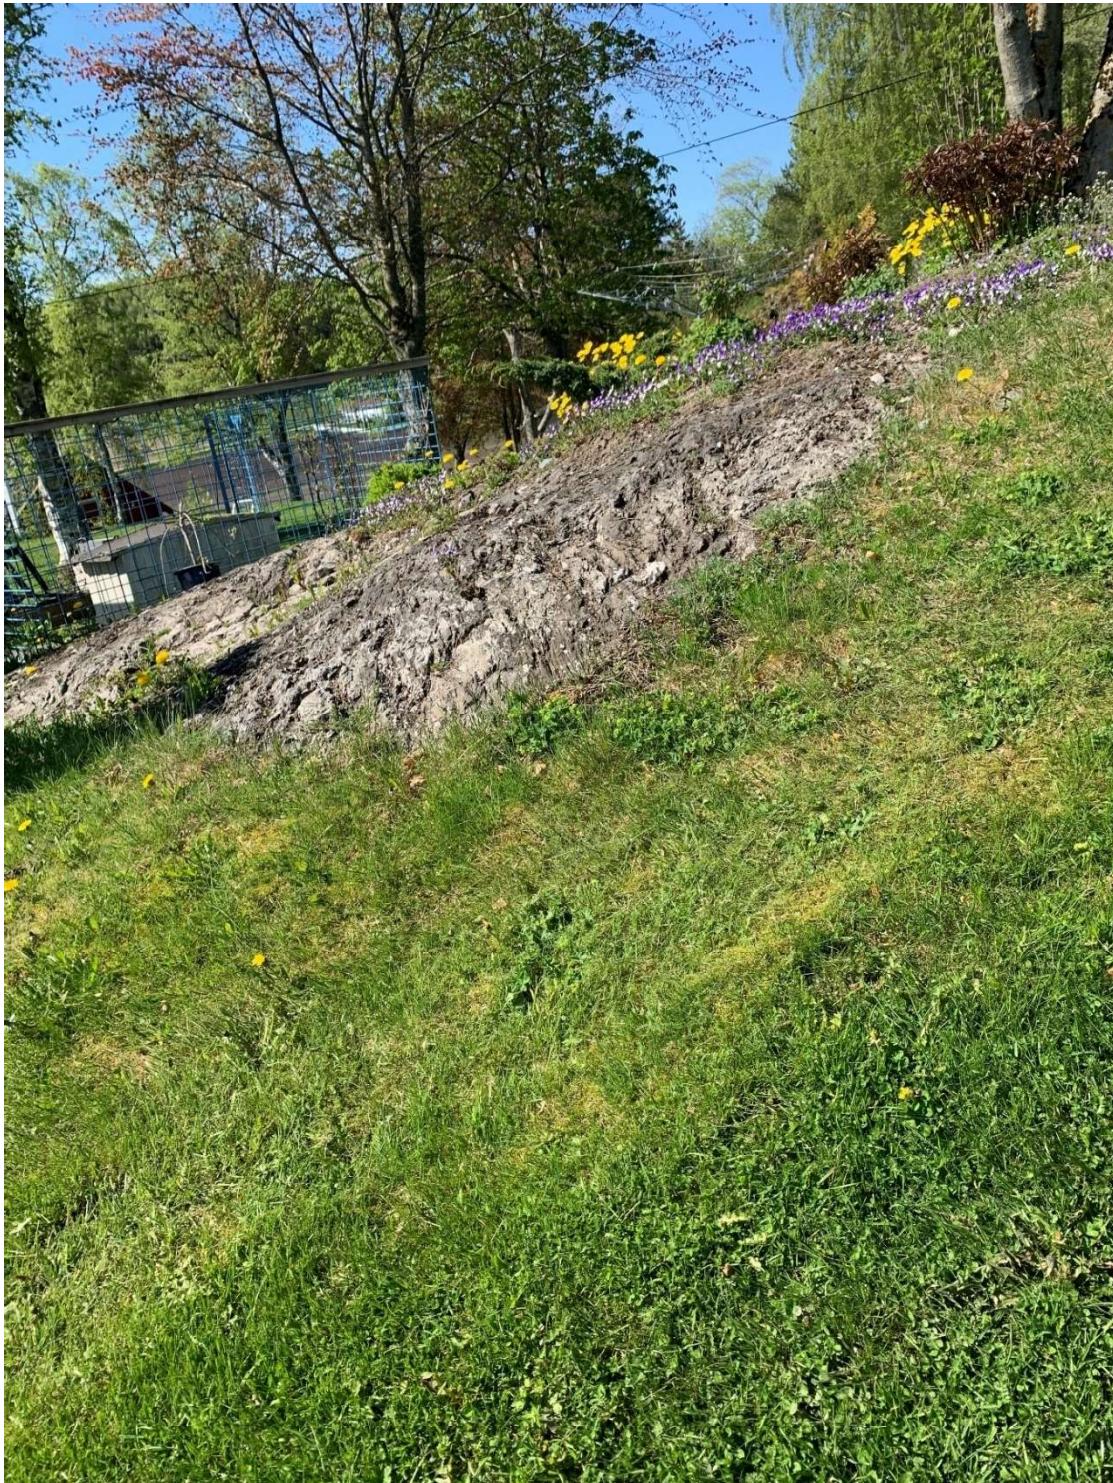
Figur 1.22 Observert berg i dagen der hvor det var ikke synlig ved tidlige tolkning med lidar-kart. Berg i dagen er observert under helt husområdet. Bilde IMG_6761.JPG (Sondre Hjelmeland 20.05.2022). Bilde er tatt mot sydvest.

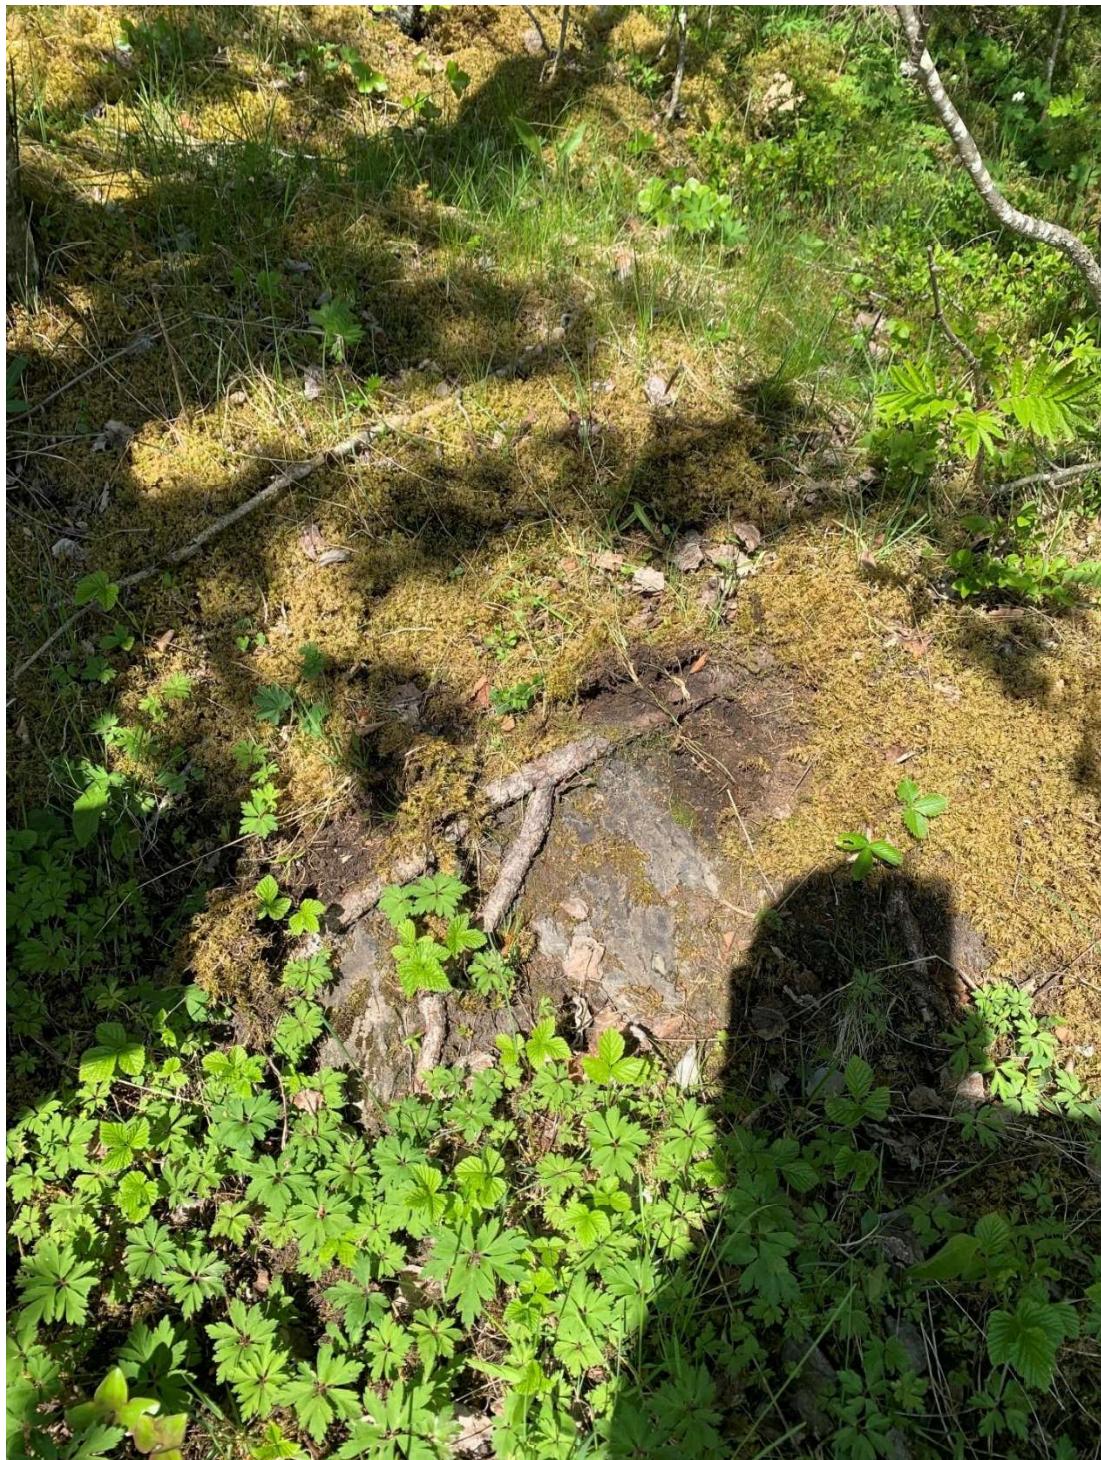
Figur 1.23 Observert berg i dagen på hele skråningen under mosen. Bilde IMG_6766.JPG (Sondre Hjelmeland 20.05.2022). Bilde er tatt mot vest.
