Vedlegg D - Befaring

KTU-55-A-10033

Nordlandsbanen (Hell) – Steinkjer, Alstad kryssingsspor
Områdestabilitetsutredning

1 BEFARING

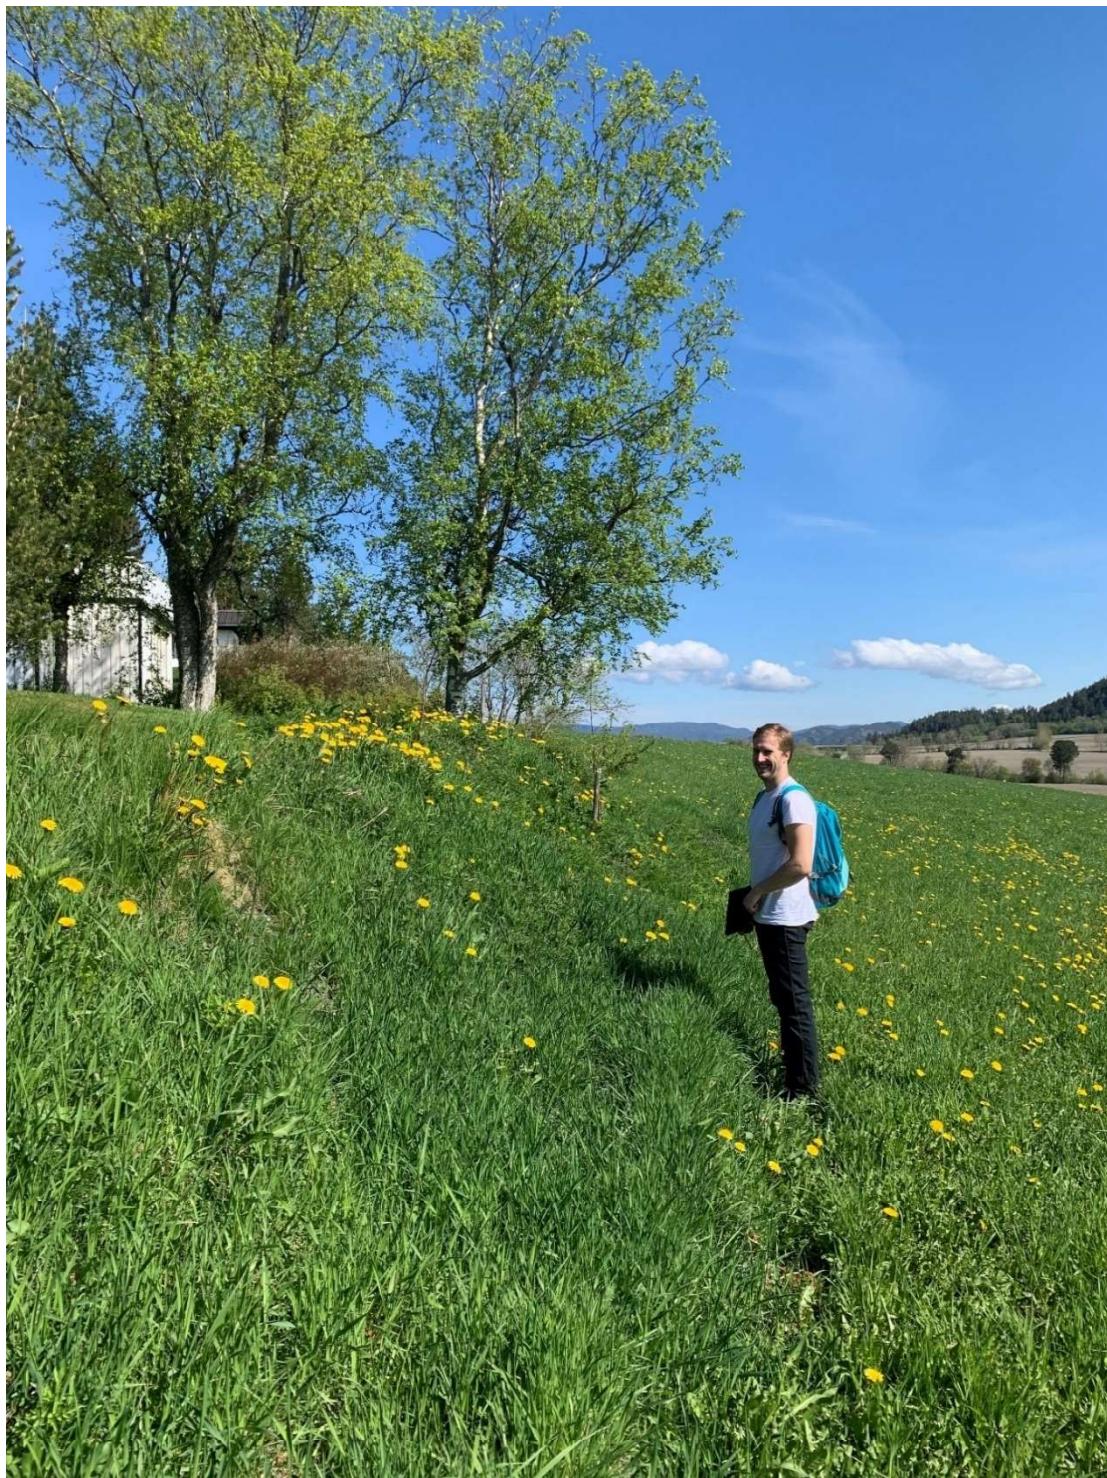
Bart fjell fremgår av nesten alle bilder. Bildene fremgår i Vedlegg B. Et representativ utvalg av bilder er vist i Figur 1.22 og Figur 1.23. Rundt midten av delstrekning 5 er det en fylling som er vist i Figur 1.24. Fyllingen er gammel og høyden er på ca. 2 m.

Figur 1.24 En gammel fylling med høyde på ca. 2 m. Det er ikke observert skred eller erosjon på fyllingen. Bilde IMG_6765.JPG (Sondre Hjelmeland 20.05.2022). Bilde er tatt mot nord.

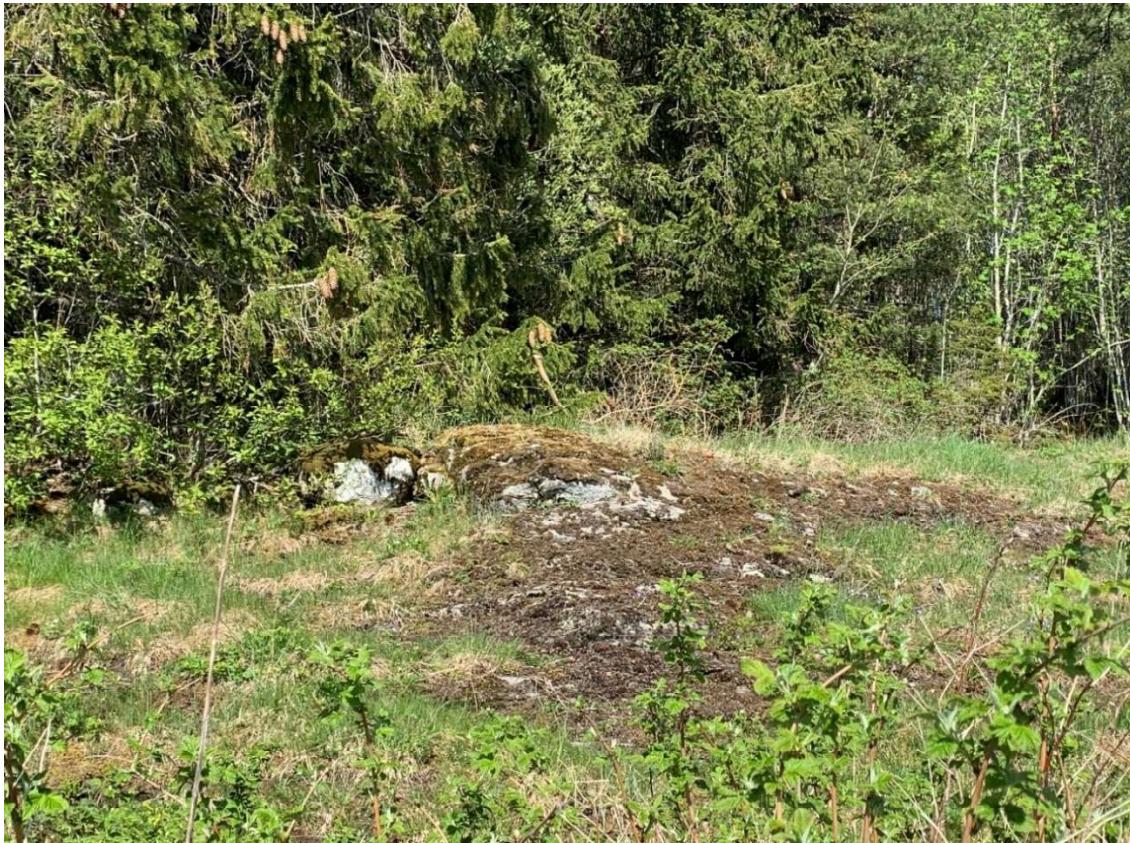
Figur 1.26 Observert berg i dagen på hele skråningen under mosen. Bilde IMG_6783.JPG (Sondre Hjelmeland 20.05.2022). Bilde er tatt mot nord.

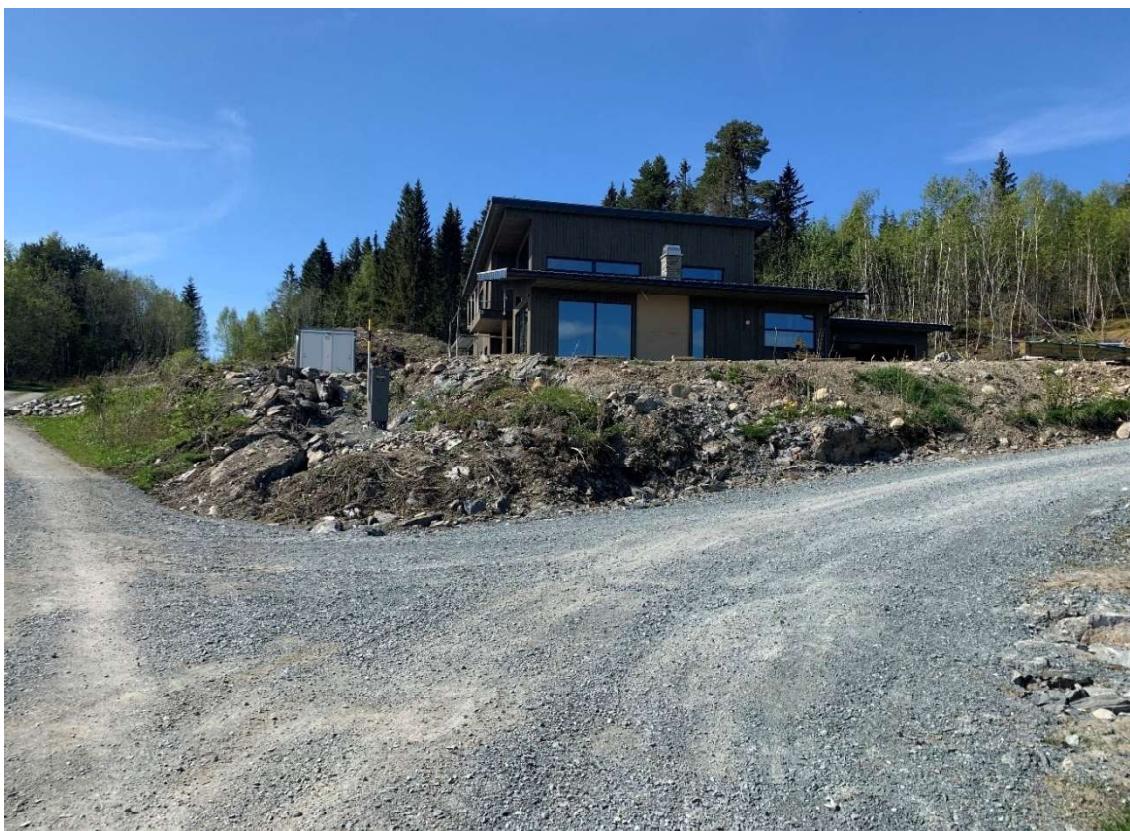
I nord av delområdet 6 er en nybygd fylling som er vist i Figur 1.27. Fyllingen er yngre enn to år gammel og høyden er på ca. 3 m.

Figur 1.27 En ny fylling med høyde på ca. 3 m. Det er ikke observert skred eller erosjon på fyllingen. Bilde IMG_6791.JPG (Sondre Hjelmeland 20.05.2022).

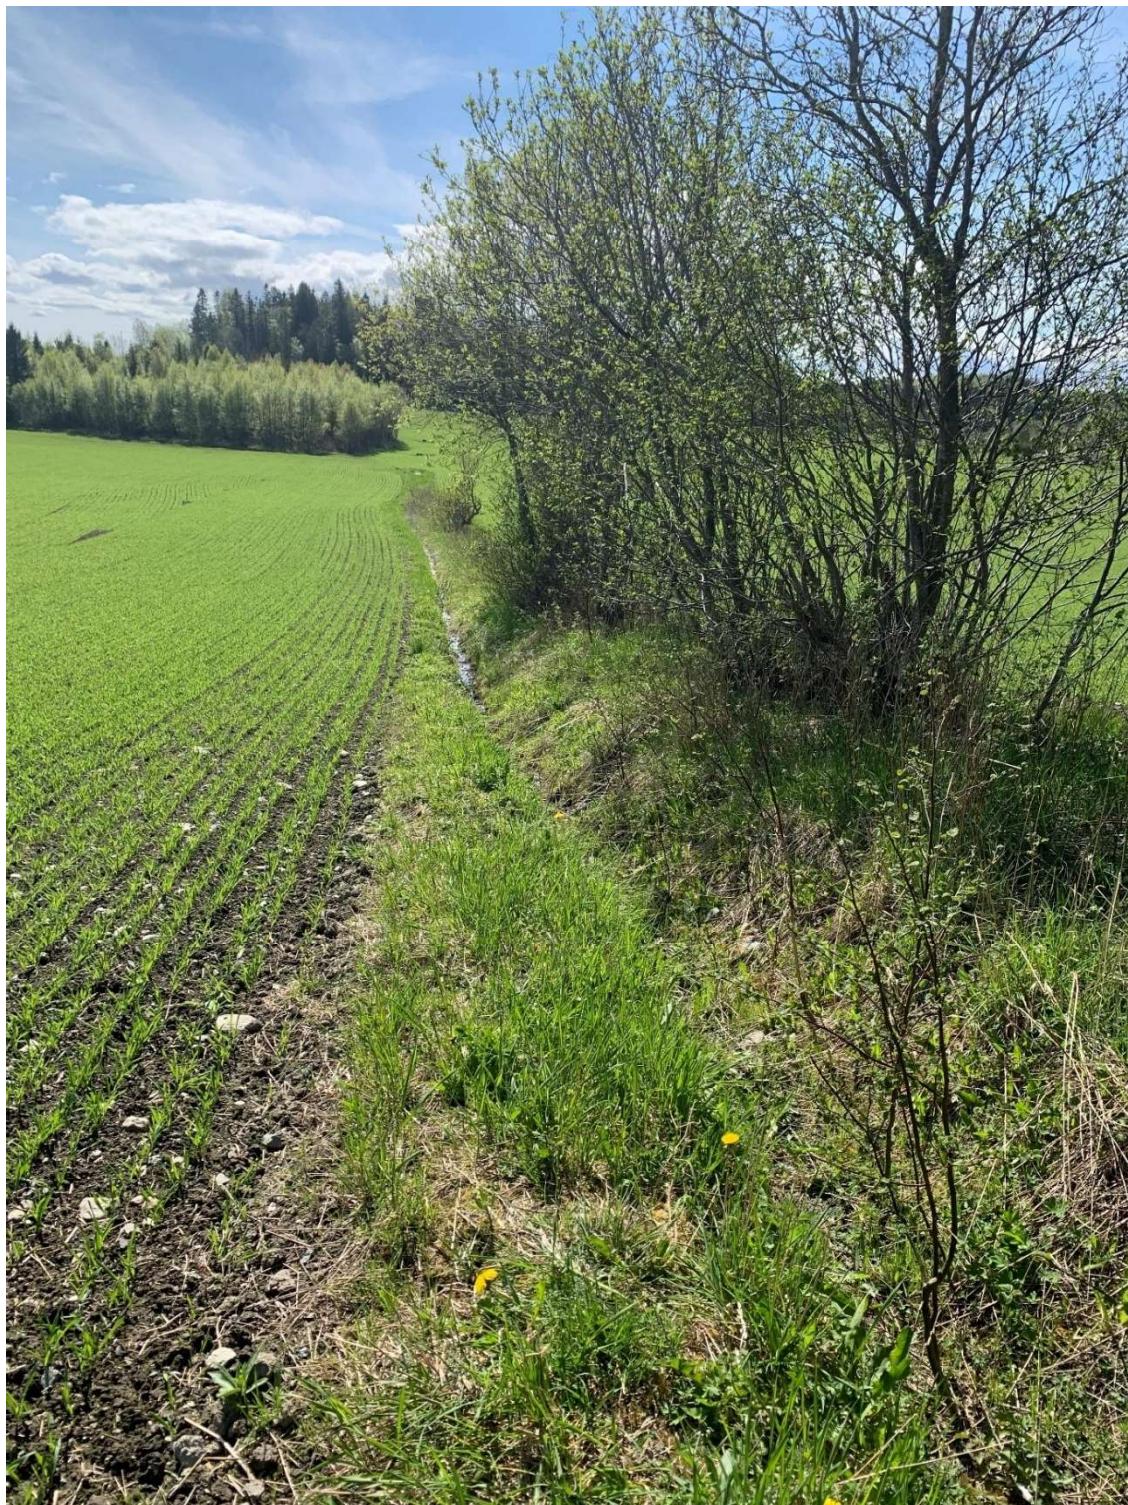
I sør er det en drenesgrøfte som er vist i Figur 1.28.

Figur 1.28 Drensgrøften syd i delområdet 6. Det er ikke observert erosjon. Bilde IMG_6775.JPG (Sondre Hjelmeland 20.05.2022). Bilde er tatt mot syd.

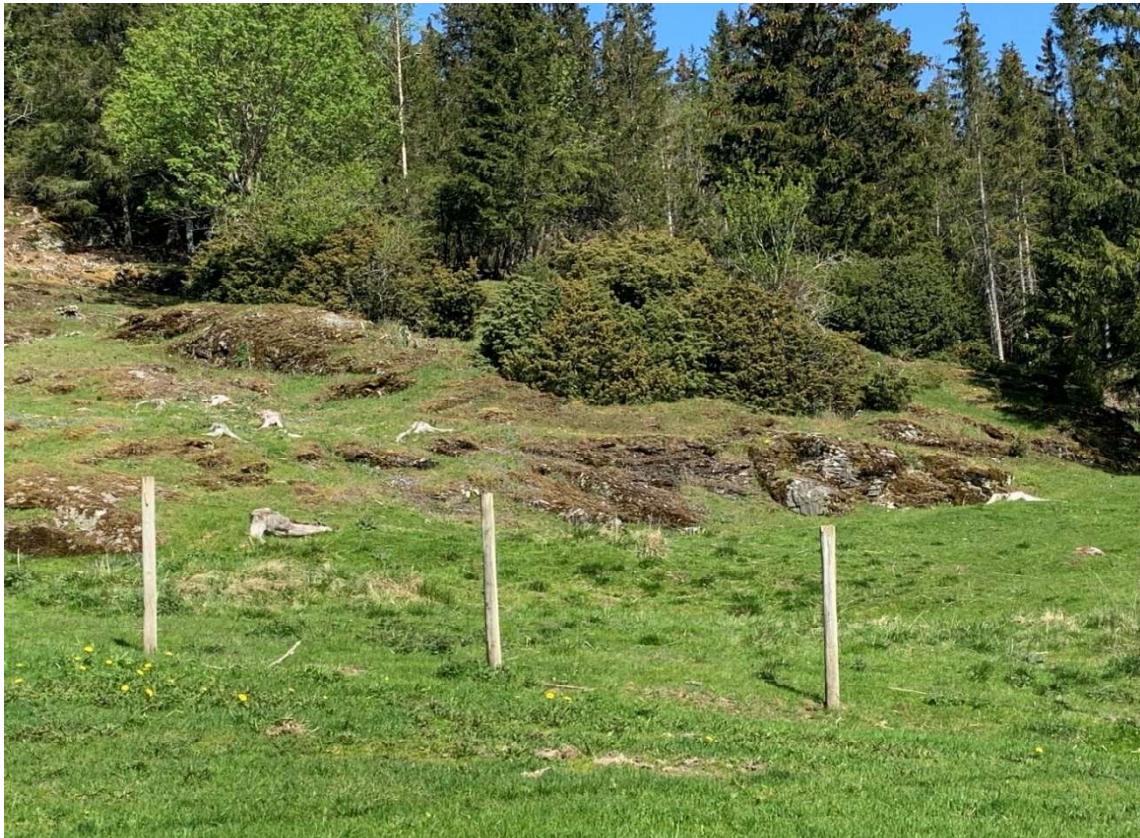
Figur 1.30 Observert berg i dagen på hele skråningen nord av vegen. Bilde IMG_6796.JPG (Sondre Hjelmeland 20.05.2022). Bilde er tatt mot nord.

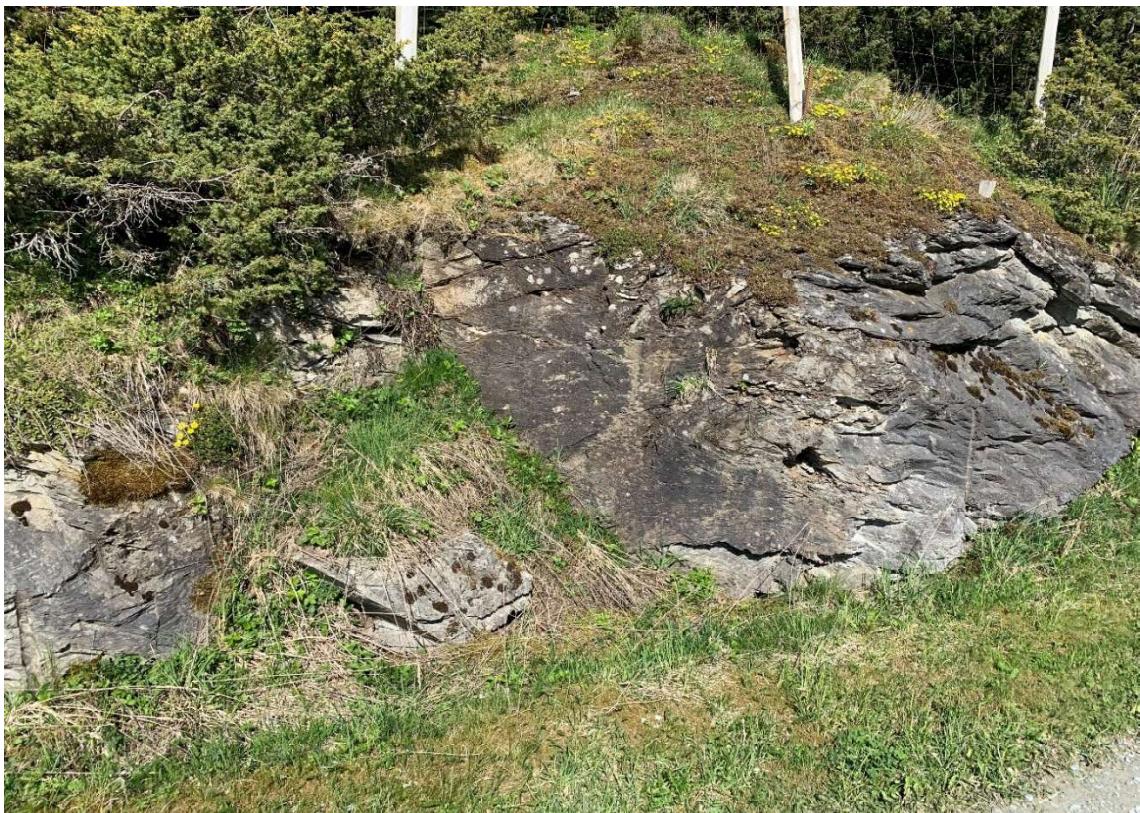
Figur 1.31 Observert berg i dagen på hele skråningen nord av vegen Bilde IMG_6802.JPG (Sondre Hjelmeland 20.05.2022). Bilde er tatt mot nord.
