## NOTAT 10211520-RIGBERG-N01

| KUNDE / PROSJEKT<br>NTNUI Tindeggruppa<br>Klatrefelt Tønsåsen | PROSJEKTLEDER<br>Kine Wenberg Jacobsen | DATO<br>26.04.2019 |

### Ingeniørgeologisk bistand klatrefelt Tønsåsen i Stjørdal

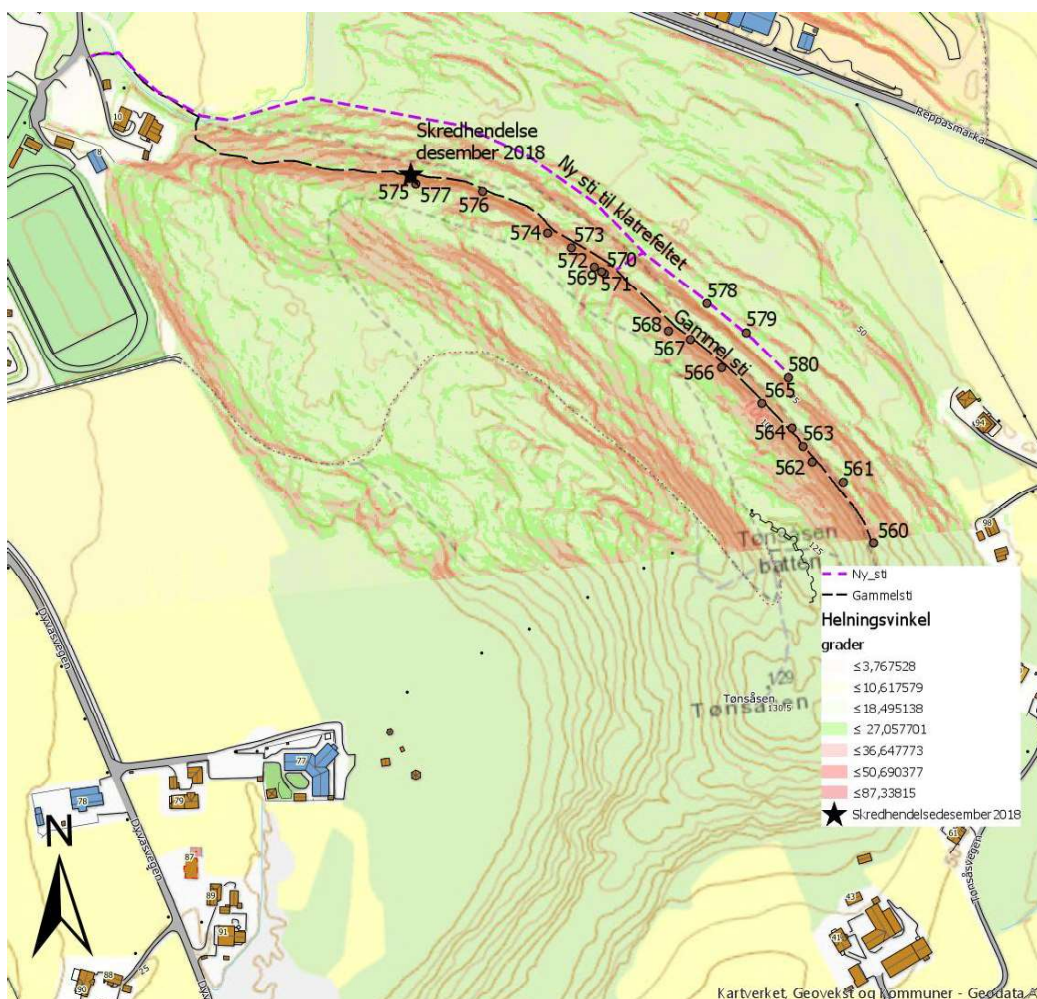
Figur 2: Figur som viser gammel sti i svart og ny sti med lille farge inn til klatrefeltet.

Adkomstveg til Hell klatrefelt har frem til 2018 gått fra parkeringsplassen, langs jordekanten i ca 100m og deretter over en liten bru og opp i skogen. Her har stien gått rett under brattkanten som senere blir til klatrefeltet ved Tønsåsen. Stien snirkler seg over og mellom rasblokker fra tidligere nedfall. Brattkanten er delvis overhengende og det er observert mange blokker med tilsynelatende svært dårlig stabilitet. Eksempelbilde på dette er vist på Bilde 17 i Vedlegg 1. Mange av disse bergpartiene er på flere titalls kubikkmeter i volum og det vil være vanskelig å stabilitetssikre disse overhengende blokkene. Det er etablert en ny adkomst til klatrefeltet (rosa stiplet linje på kart), se Figur 2. Basert på skredfaren langs gammel adkomst anbefales det å kun benytte den nye adkomststien inn til klatrefeltet.

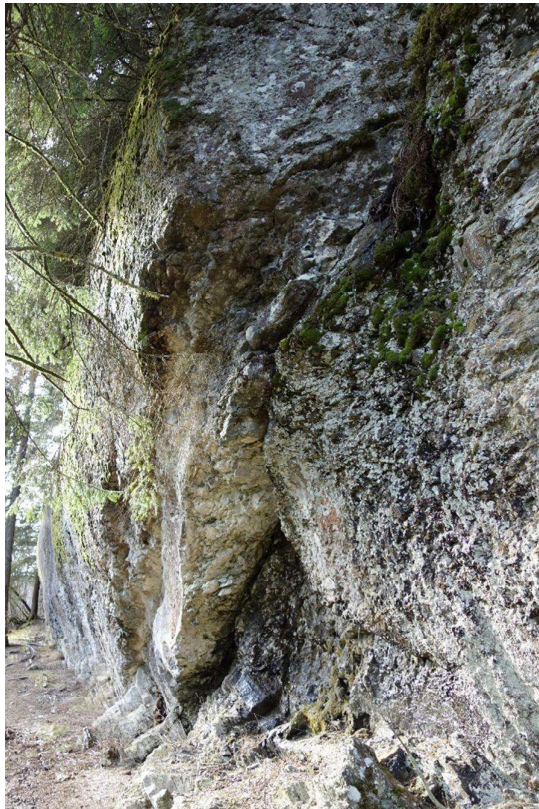
Bilde 1: Bilde av sone med løse blokker. GPS 564. Observasjon.

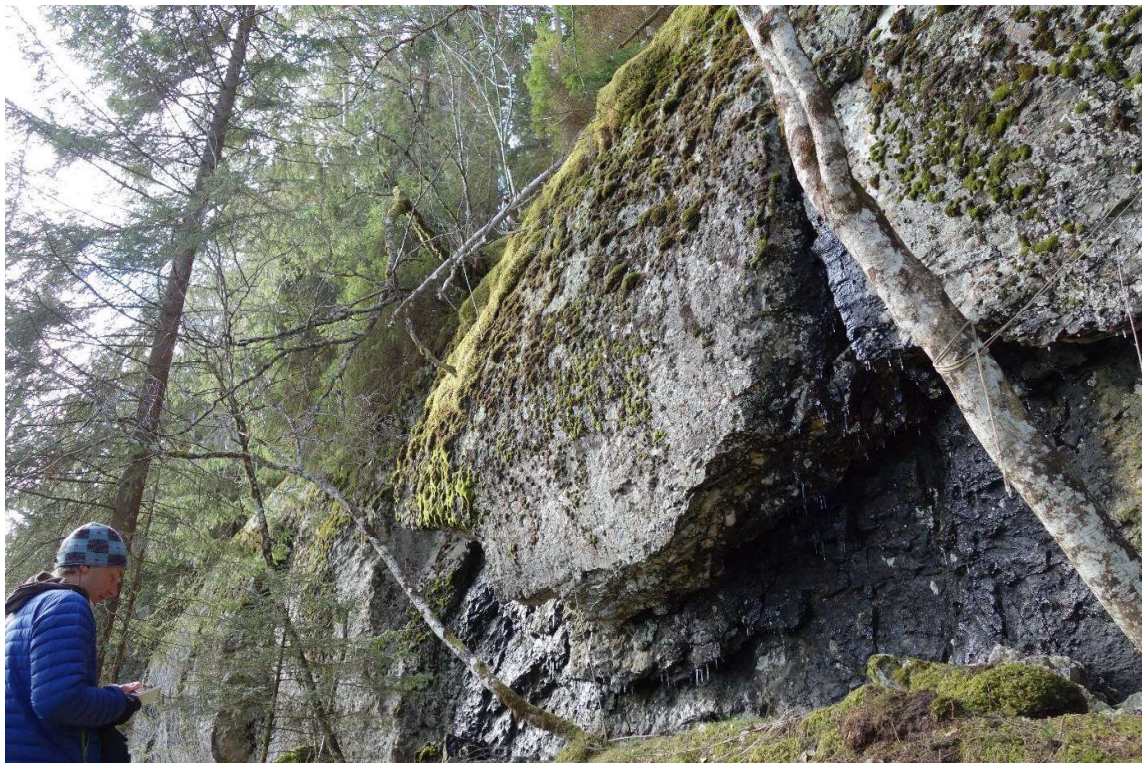
Bilde 2: Bilde av blokkparti. GPS 565. Observasjon.

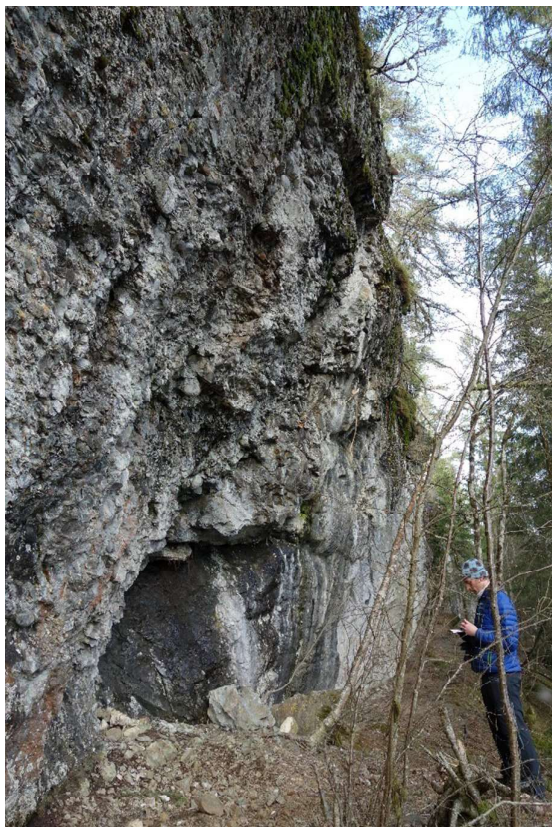
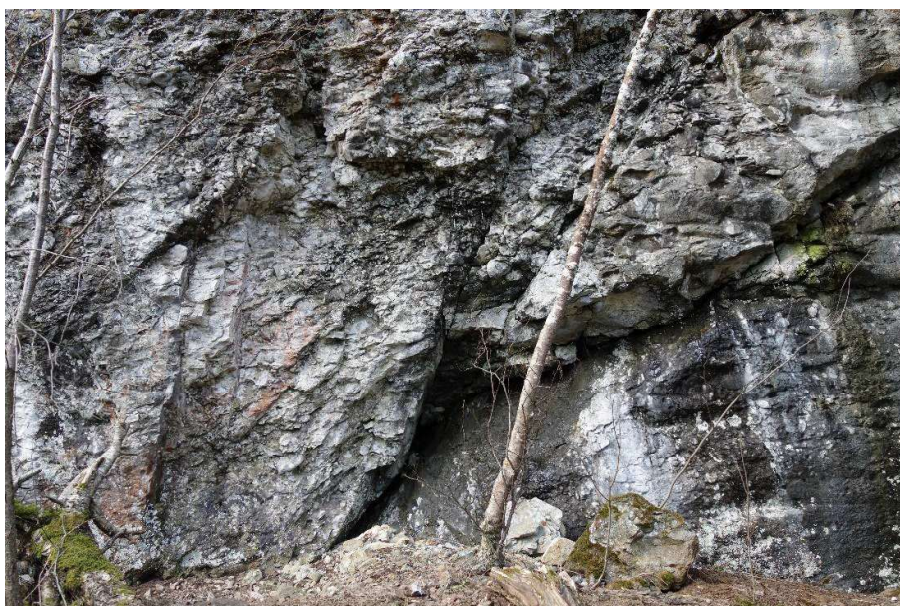
Bilde 3: Bilde av blokkparti. GPS 566. Observasjon.

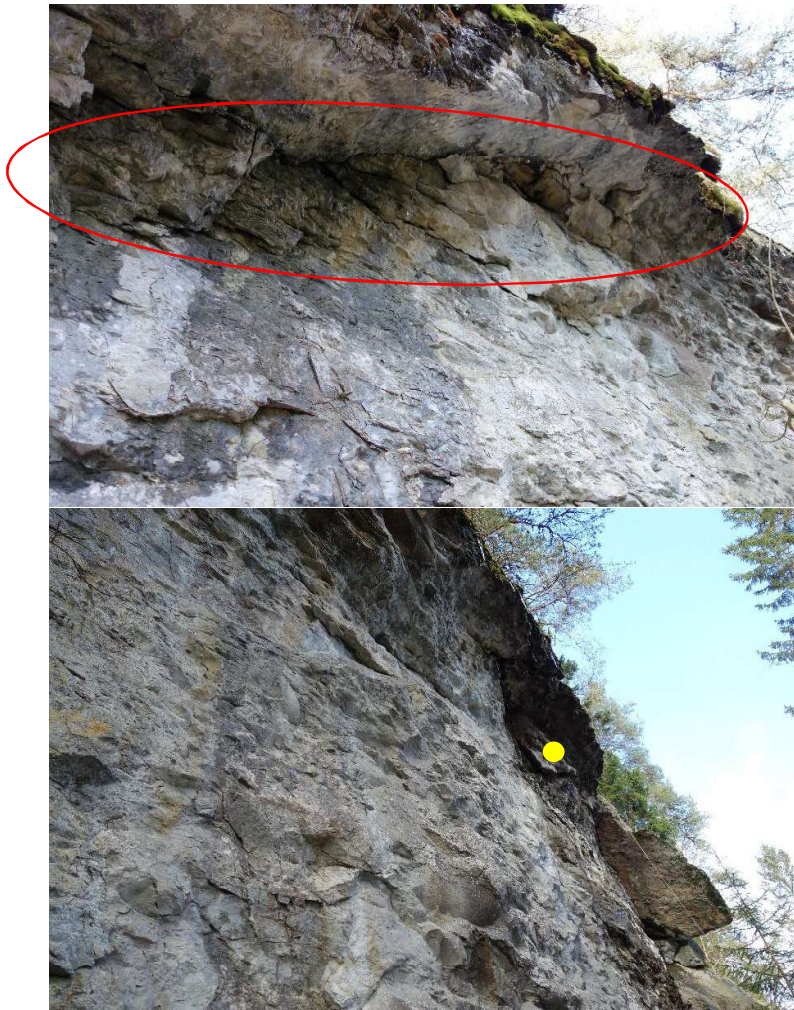
Bilde 4: Lokalitet 1. Parti i overheng som smuldrer opp under overheng. Flere løse blokker, rett SØ for ruta «Faen i helvete». Observasjon årlig inntil rensk og 1 stk bolt.

| Ingeniørgeologisk vurdering | | | | | | | | | | | |
|---|---|---|---|---|---|---|---|---|---|---|--|
| 1 | Færre i bakke | 15 | 6 | 2 | >1/50>1/10 | moderat | rensk/bolt | årlig til sikret | Årløst blokk bør følges med | 4 | |

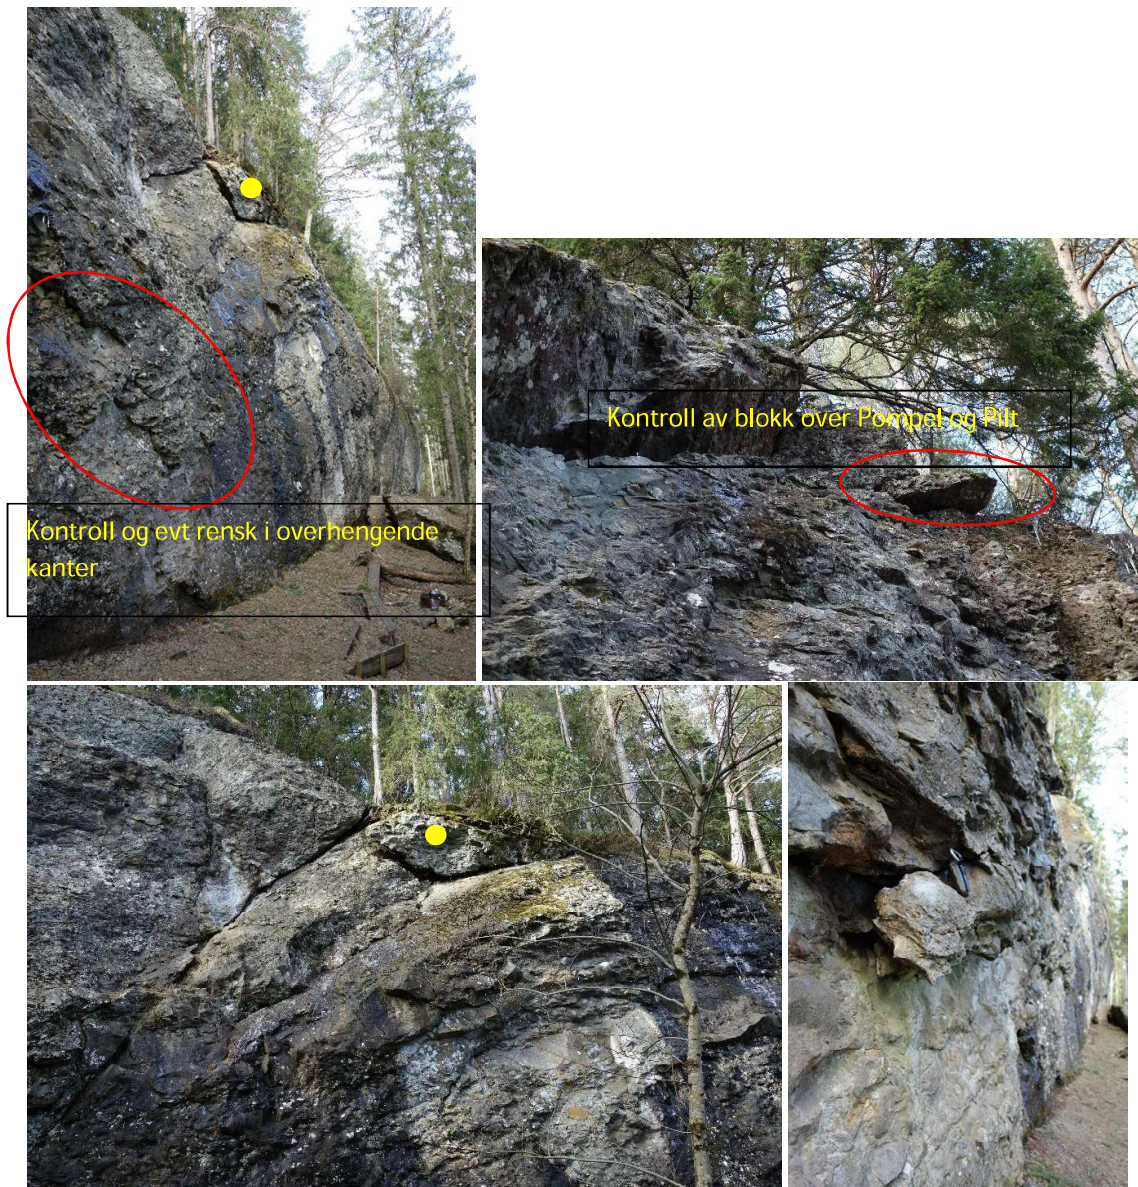
Bilde 5: Lokaltet 2. Bilde ved leirplass ved rutene Pompel og Pilt, omtrent ved GPS 567. Sikring av blokk og generell rensk av bergflate. Felling av trær med røtter i spreken bak avløst blokk.

| Ingeniørgeologisk vurdering | | | | | | | | | | | |
|---|---|---|---|---|---|---|---|---|---|---|--|
| 2 | Blunder | 16 | 7 | 3 | | moderat | rensk og bolting | Område bør ikke brukes som oppholdssted for det utføres rensk og bolting, kreteater i kategori 1 eller 2. | | 5 | |
| 2 | Ederskopp | 22 | 4 | 2 | >1/50>1/10 | moderat | bolt og trefelling | årlig til sikret | Blokker i toppen, bør kontrolleres årlig inntil tiltak | 5 | |

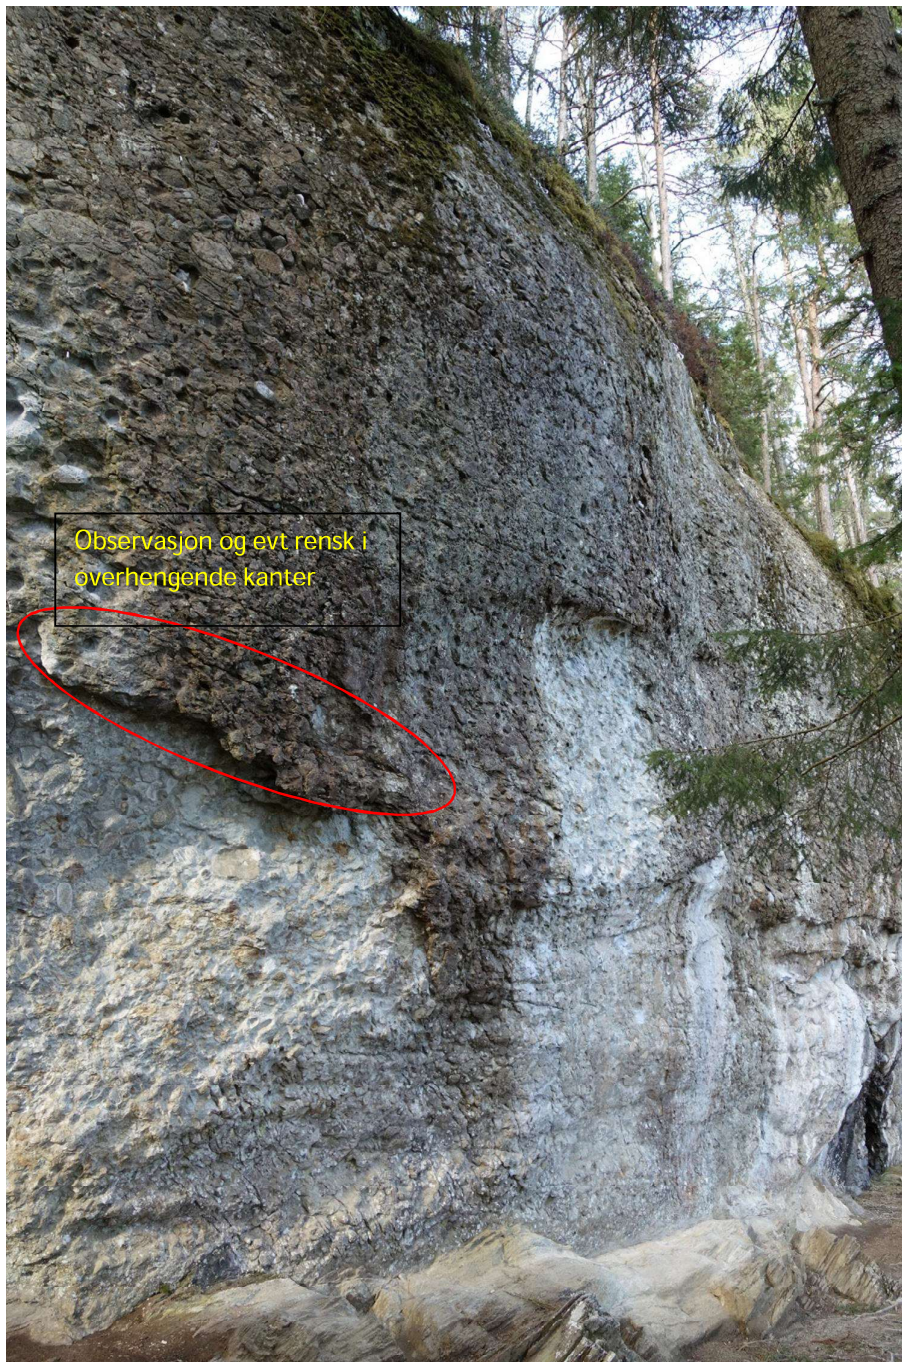
Bilde 6: Lokalitet 3. Rett til høyre for «Lysere tider». Observasjon årlig inntil rensk.

| Ingeniørgeologisk vurdering | | | | | | | | | | | |
|---|---|---|---|---|---|---|---|---|---|---|--|
| 3 | Helleristning | 25 | 6 | 2 | >1/50>1/10 | moderat | bolt evt rensk | kontroll årlig | Oppsprukket flak i overheng, bør kontrolleres årlig inntil tiltak | 6 | |

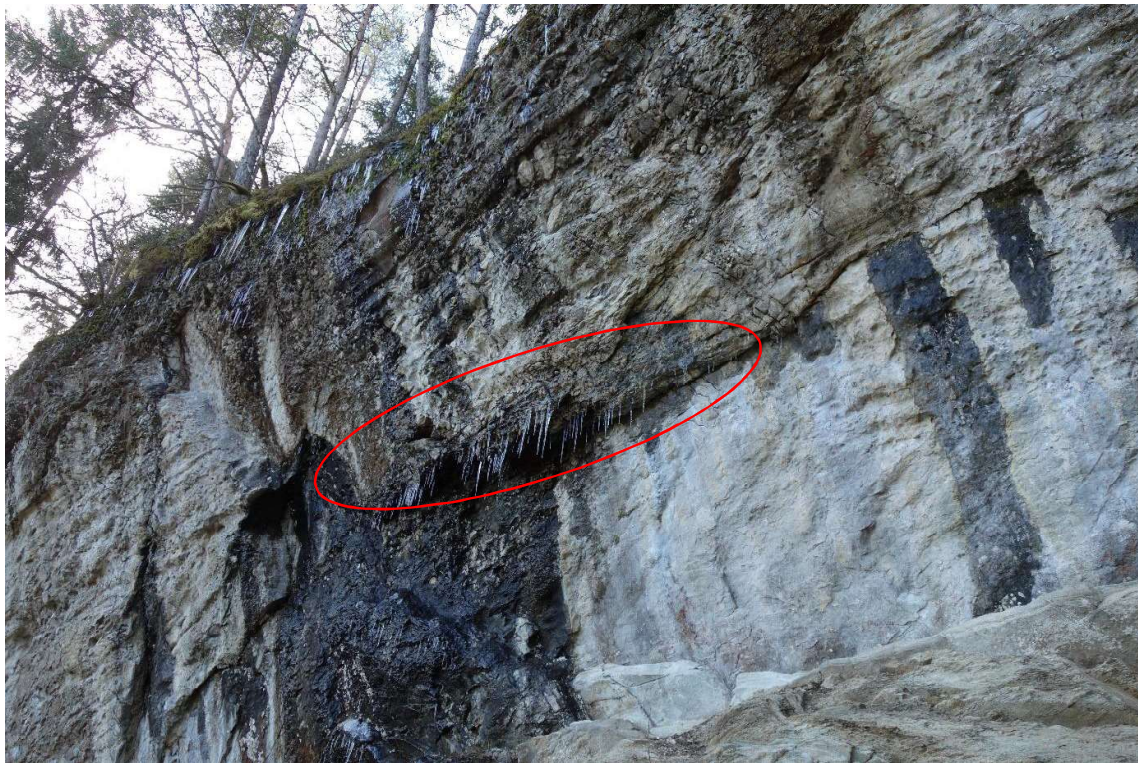
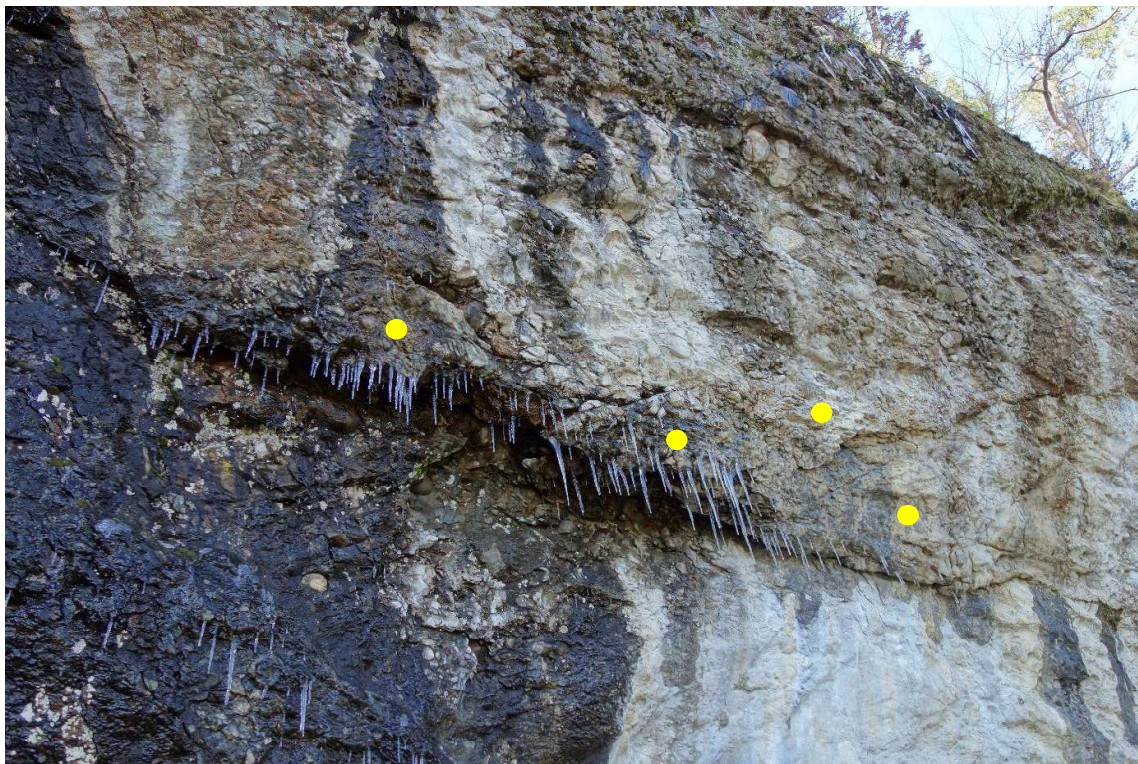
Bilde 7: Lokaltet 4. GPS 571 ved «Lady die» og «Burzum». Underkuttende sprekk med vann og is og sprekker i bergmasse som kan gi utfall. Observasjon årlig inntil rensk og 4 stk bolt.

| Ingeniørgeologisk vurdering | | | | | | | | | | | |
|---|---|---|---|---|---|---|---|---|---|---|--|
| 4 | Mellom "Lysere tider" og "Drømmer om Lilla" | uten nr | uten grad | 2 | >1/50>1/10 | moderat | rensk/bolt | årlig til sikret | Blokkparti i overheng og vann bør følges med | 7 | |

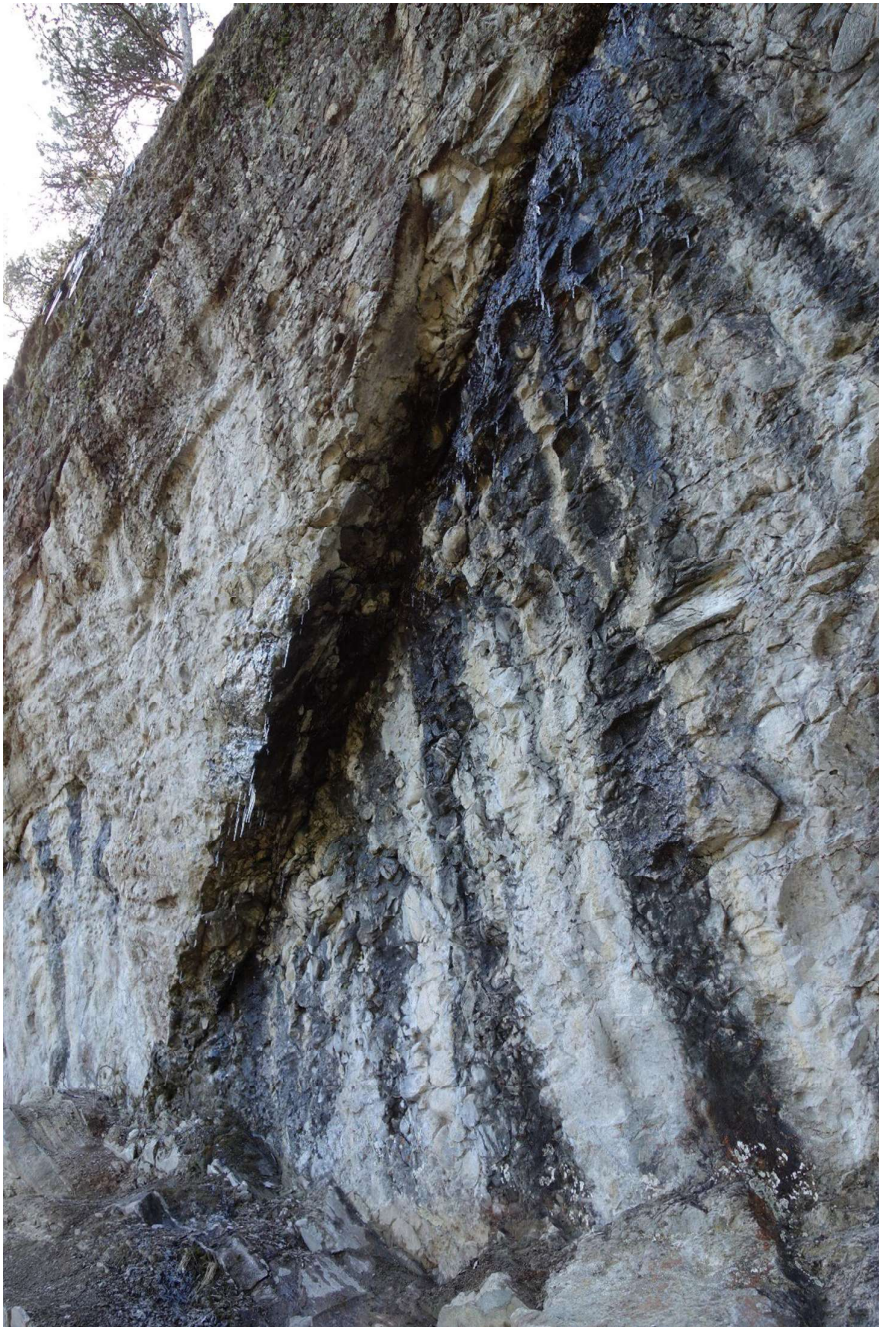
Bilde 8: Lokaltet 5. GPS 572 ved «Tabulator» og «Soma». Underkuttende sprekk med vann og is og sprekker i bergmasse som kan gi utfall. Observasjon årlig inntil rensk eller bolting.

| Ingeniørgeologisk vurdering | | | | | | | | | | | |
|---|---|---|---|---|---|---|---|---|---|---|--|
| 5 | Løst die | 1 | 8- | 2 | >1/50>1/10 | moderat | rensk/bolt | årlig til sikret | Blokkparti i overheng og vann bør følges med | 8 | |

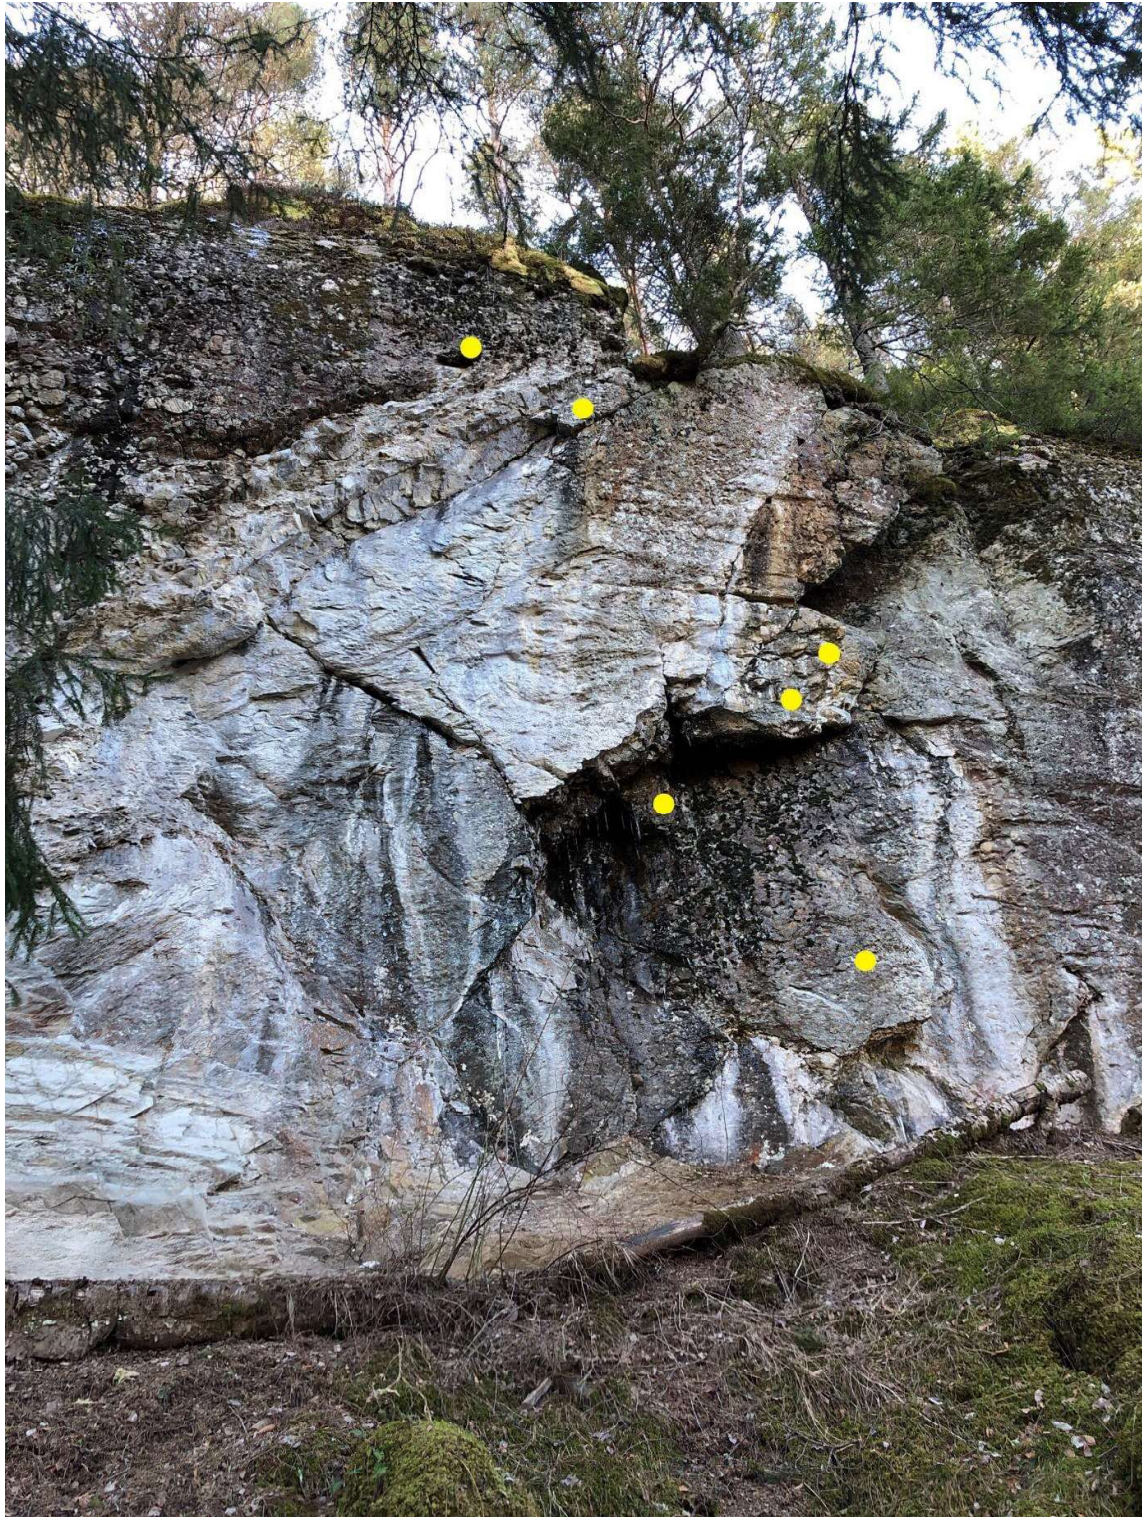
Bilde 9: Lokalitet 6. Område til venstre for «Magnhild H-linjen». Overhengende parti med vann og baksprekk. Området anbefales sikret for klatring i området, bolter er vist med gult (6 stk). Generell anbefaling er å observere området inntil tiltak er utført. Det anbefales å unngå bruk av ruta «Magnhild H-linjen» og opphold under inntil tiltak er utført.

| Ingeniørgeologisk vurdering | | | | | | | | | | | |
|---|---|---|---|---|---|---|---|---|---|---|--|
| 6 | Burzum | 2 | 8 | 2 | >1/50>1/10 | moderat | rensk/bolt | årlig til sikret | Blokkparti i overheng og vann bør følges med | 9 | |

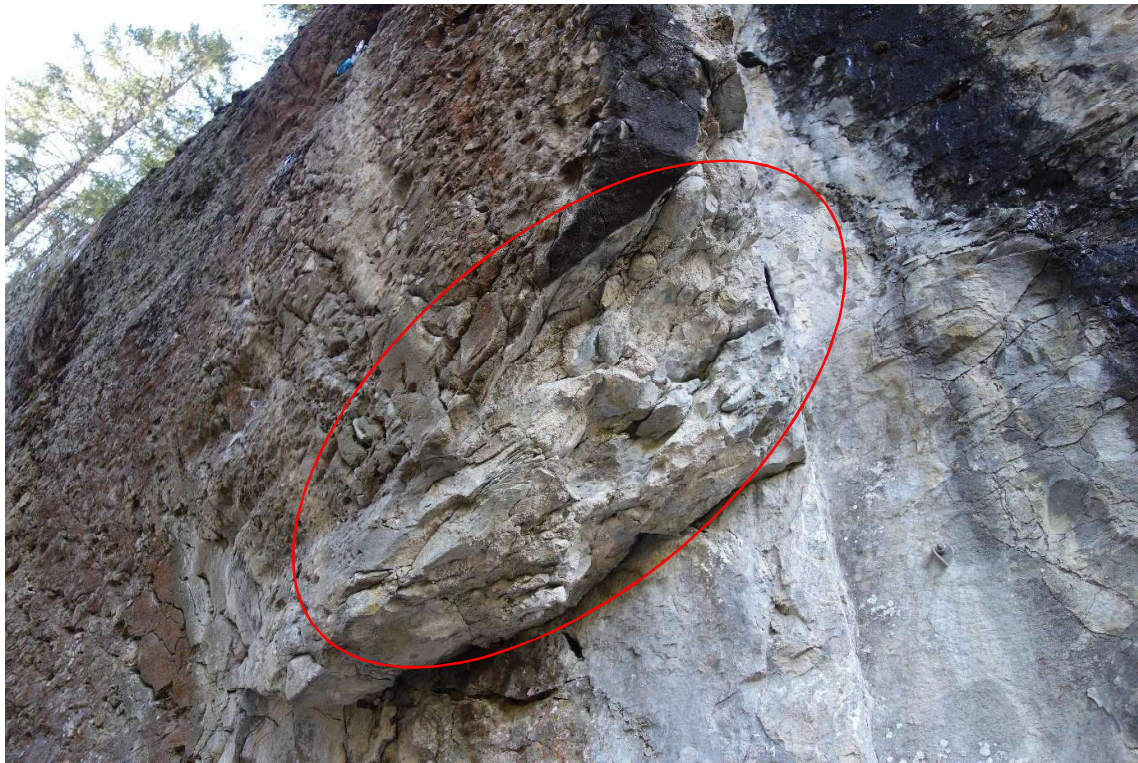
Bilde 10: Lokalitet 7. Overhengende parti mellom rutene Eksoristen og Pornodiederet med muligheter for utfall. Årlig observasjon anbefales inntil tiltak utføres.

| Ingeniørgeologisk vurdering | | | | | | | | | | | |
|---|---|---|---|---|---|---|---|---|---|---|--|
| 7 | Soma | 5 | 7+ | 3 | >1/10 | betydelig | rensk og bolting | årlig til sikret | Blokkparti i overheng og vann bør følges med | 10 | |

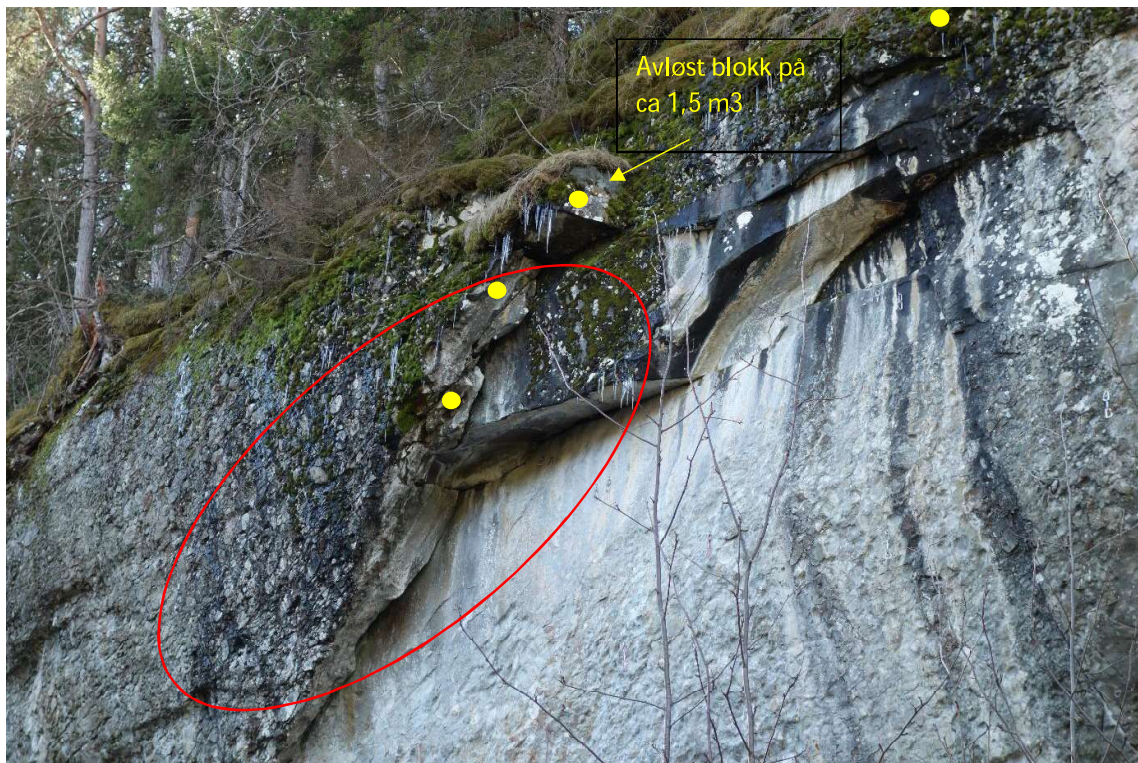
Bilde 11: Lokalitet 8. Overhengende parti rett over ruta «Hellboy» med muligheter for utfall. Unngå bruk og opphold under inntil tiltak er utført, rensk og 4 stk bolt.

| Ingeniørgeologisk vurdering | | | | | | | | | | | |
|---|---|---|---|---|---|---|---|---|---|---|--|
| 8 | Hellbøy | 26 | 8-9 | 3 | >1/10 | betydelig | rensk og bolting | | unngå bruk inntil tiltak og opprødt under, bør spæres av og legges om sti | 11 | |

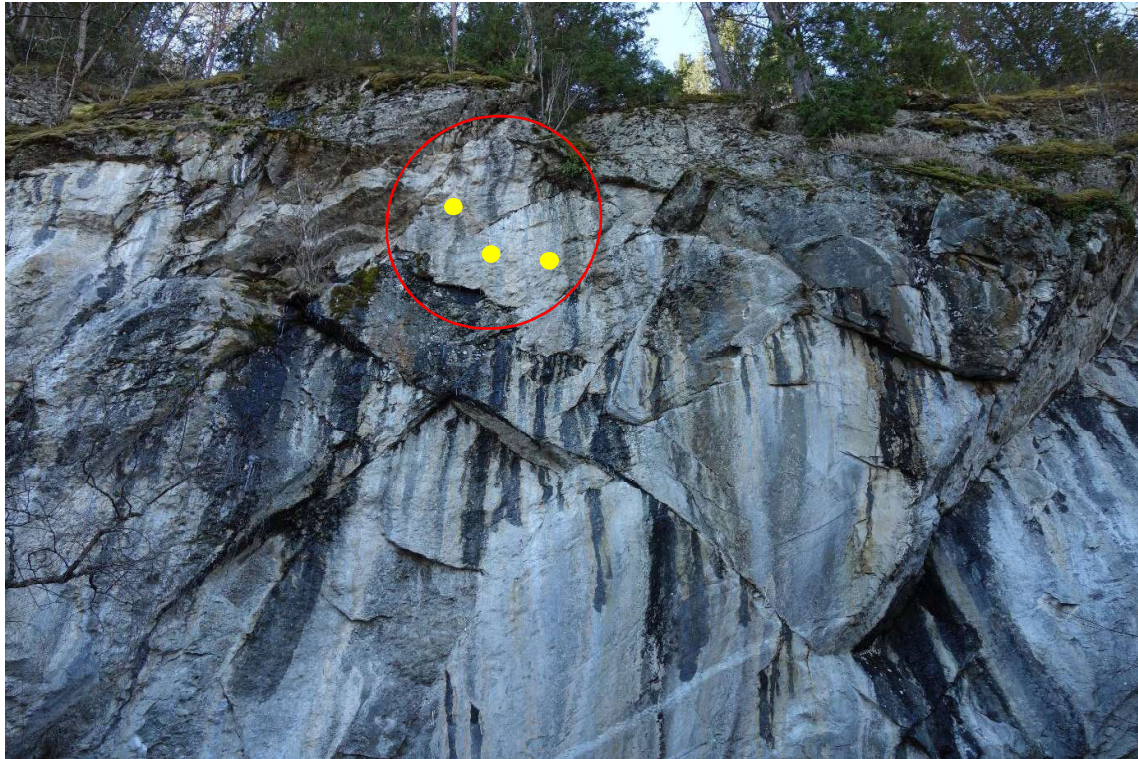
Bilde 12: Lokalitet 9. Avløst flak rett ved anker mellom rutene «Blå strek» og «Cruisecontroller». Årlig observasjon anbefales inntil tiltak med 3 stk bolter utføres.

| Ingeniørgeologisk vurdering | | | | | | | | | | | |
|---|---|---|---|---|---|---|---|---|---|---|--|
| 9 | Bk strøk | 40 | 8+ | 2 | >1/50>1/10 | moderat | rensk/bolt | årlig til sikret | Hvitt flak i overheng bør kontrolleres årlig | 12 | |

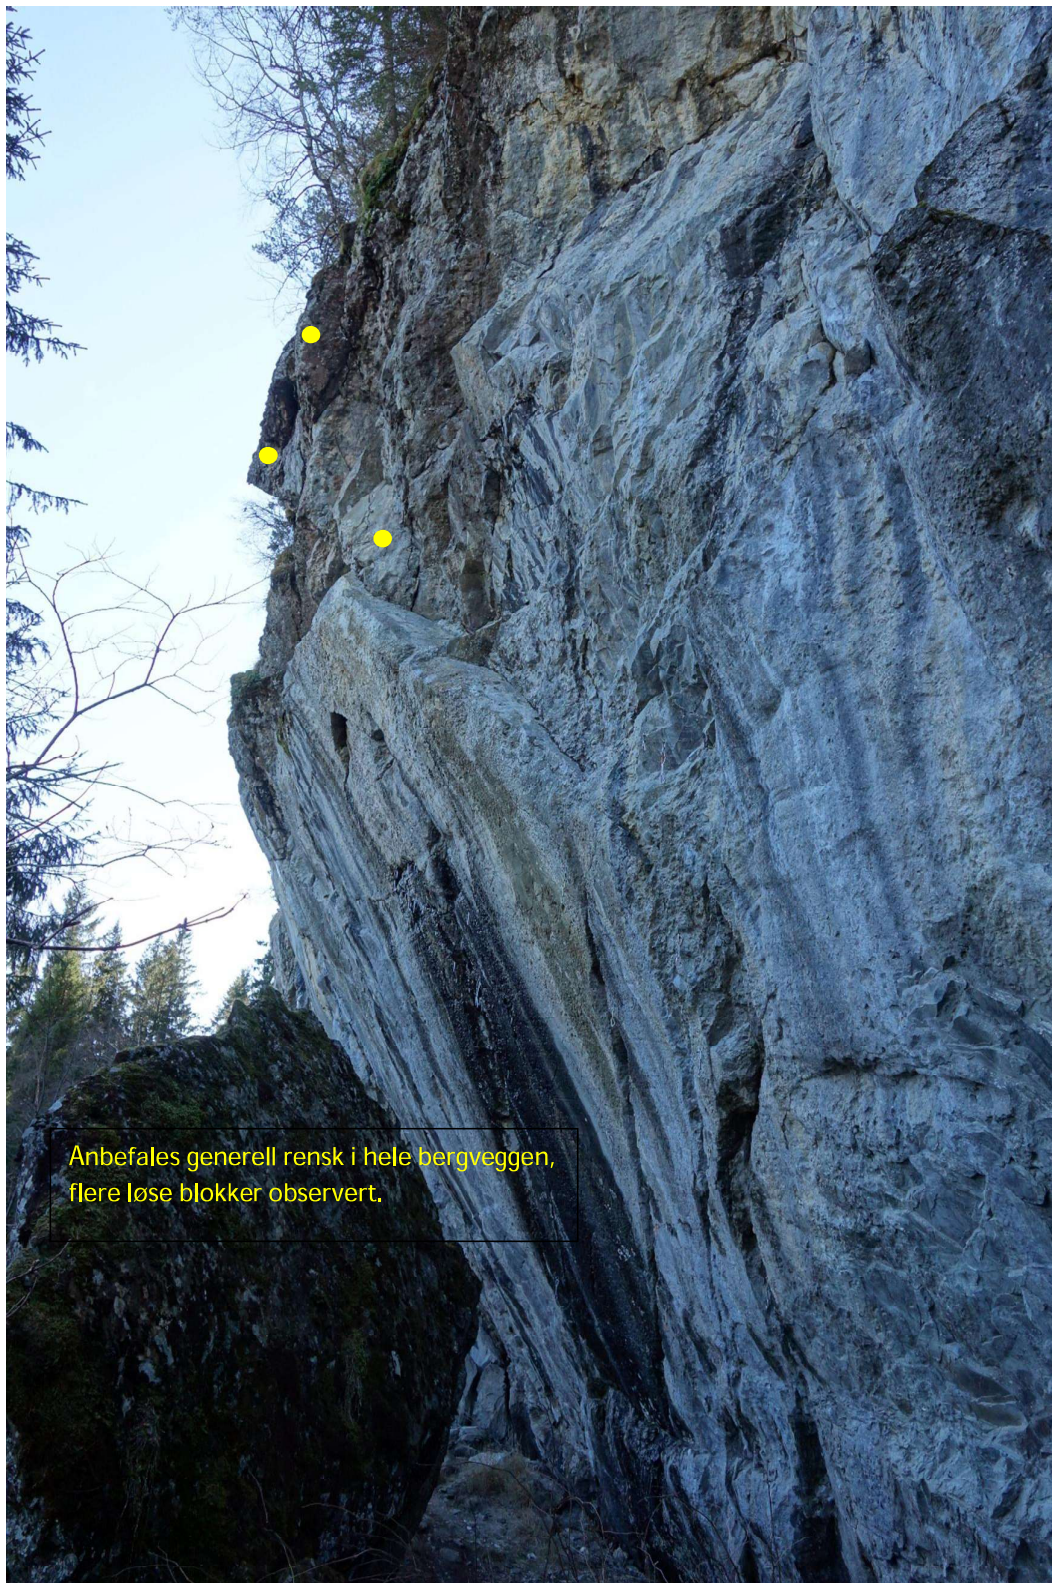
Bilde 14: Lokalitet 11. Flere avløste blokker observert over rutene Best når det heller og Nih Mihn Wang. Årlig observasjon anbefales inntil tiltak med rensk og 3 stk bolter utføres.

| Ingeniørgeologisk vurdering | | | | | | | | | | | |
|---|---|---|---|---|---|---|---|---|---|---|--|
| 11 | Best når det heller | 47 | 8+ | 2 | >1/50>1/10 | moderat | rensk/bolt | årlig til sikret | Blokker i toppen, bør kontrolleres årlig inntil tiltak | 15 | |

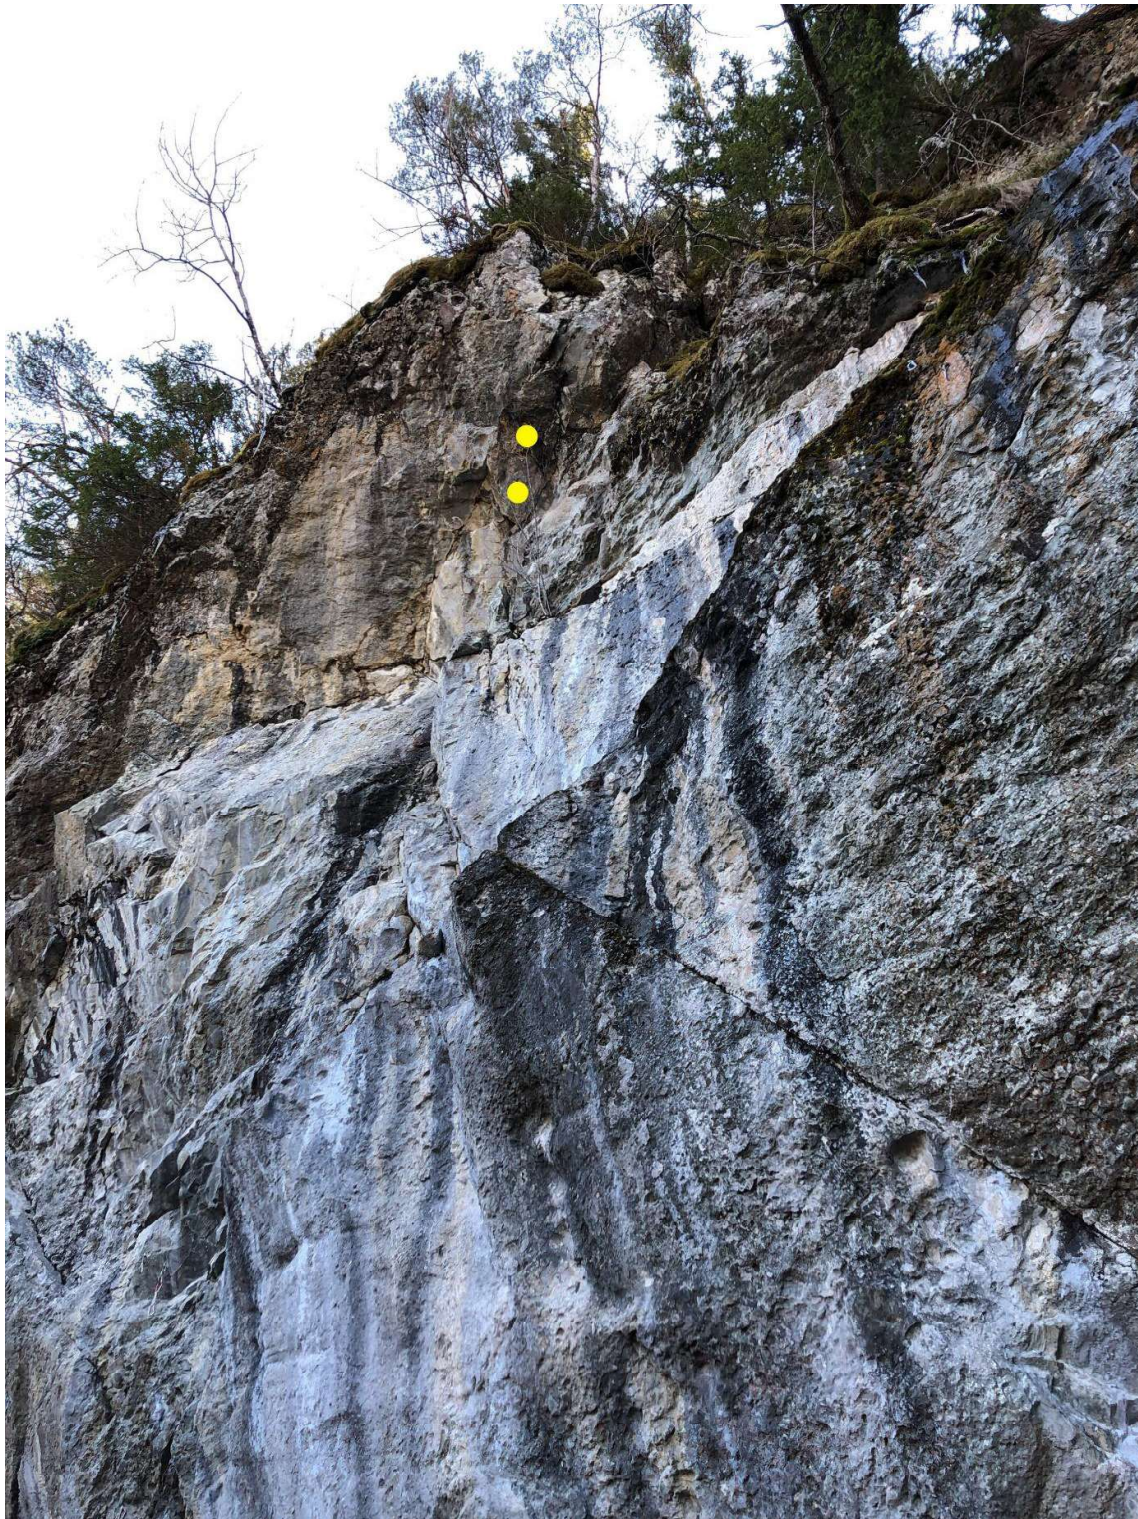
Bilde 15: Lokalitet 12. Flere avløste blokker observert over rutene Tvangstrøya til I de godes selskap. Årlig observasjon anbefales inntil tiltak med 2 stk bolter utføres. Området bør generelt renskes og på bakgrunn av denne rensken vurdere behov for supplerende bolting.

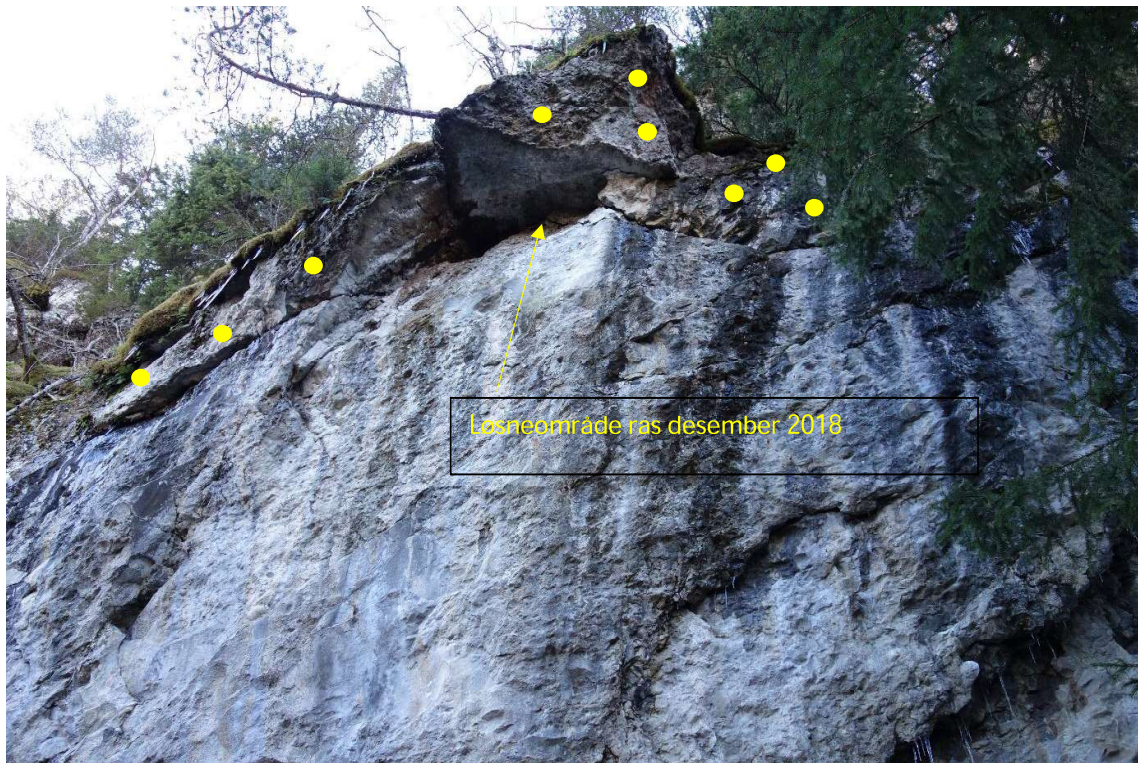
Bilde 16: Lokalitet 13. Flere avløste blokker observert over rutene Klatring på intuisjon og Helt på tur. Unngå bruk og opphold under inntil tiltak med 9 stk bolt er utført.

| Ingeniørgeologisk vurdering | | | | | | | | | | | |
|---|---|---|---|---|---|---|---|---|---|---|--|
| 13 | Østing på indusjon | 55 | 8/8+ | 3 | >1/10 | betydelig | rensk og bolting | | unngå bruk inntil tiltak og opprødt under, bør spæres av og legges om sti | 16 | |

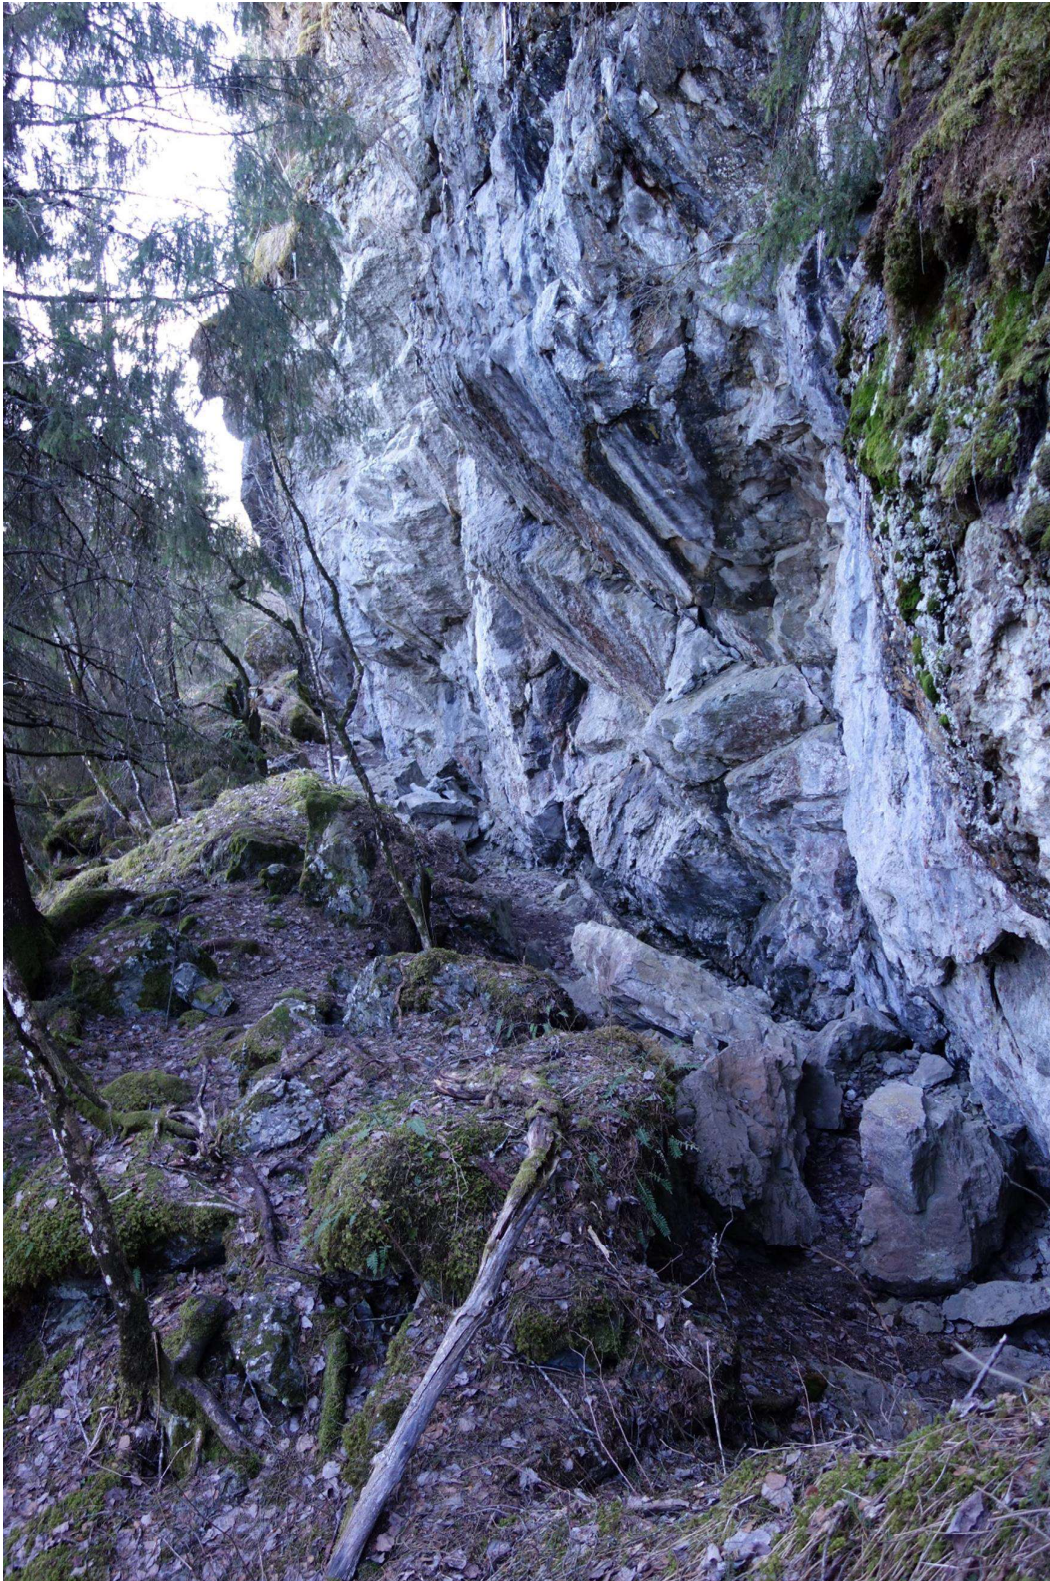
Bilde 17: Eksempel på avløste blokker langs «den gamle stien» som hovedsakelig har vært brukt frem til i dag. Det anbefales at stien legges om.

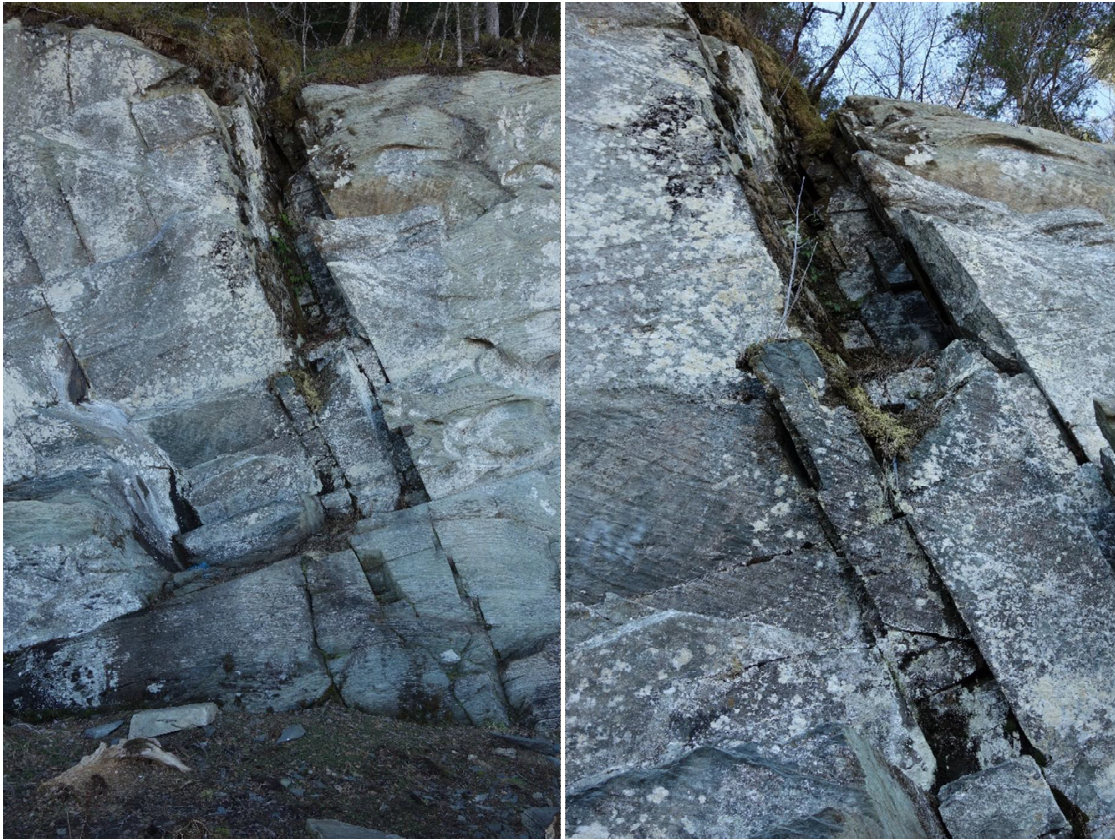
*Bilde 18: Lokalitet 14. Sprekk med potensielt avløste blokker ved GPS 578 på New Wave. Høyre bilde: Nærbilde opp sprekken. Årlig observasjon og rensk anbefales.*

| Ingeniørgeologisk vurdering | | | | | | | | | | | |
|---|---|---|---|---|---|---|---|---|---|---|--|
| 14 | (Bilde 18 i vedlegg 1) | GPS 578 | | 2 | >1/50>1/10 | moderat | rensk | årlig til sikret | Mindre blokker i sprøkk, bør kontrolleres årlig | 18 | |
