UAVHENGIG KVALITETSSIKRING

Stormyra massedeponi, 7500 Stjørdal

DMR-saksnr.: 21-0212

Uavhengig kvalitetssikring iht. NVE veileder 1/2019, Stormyra massedeponi

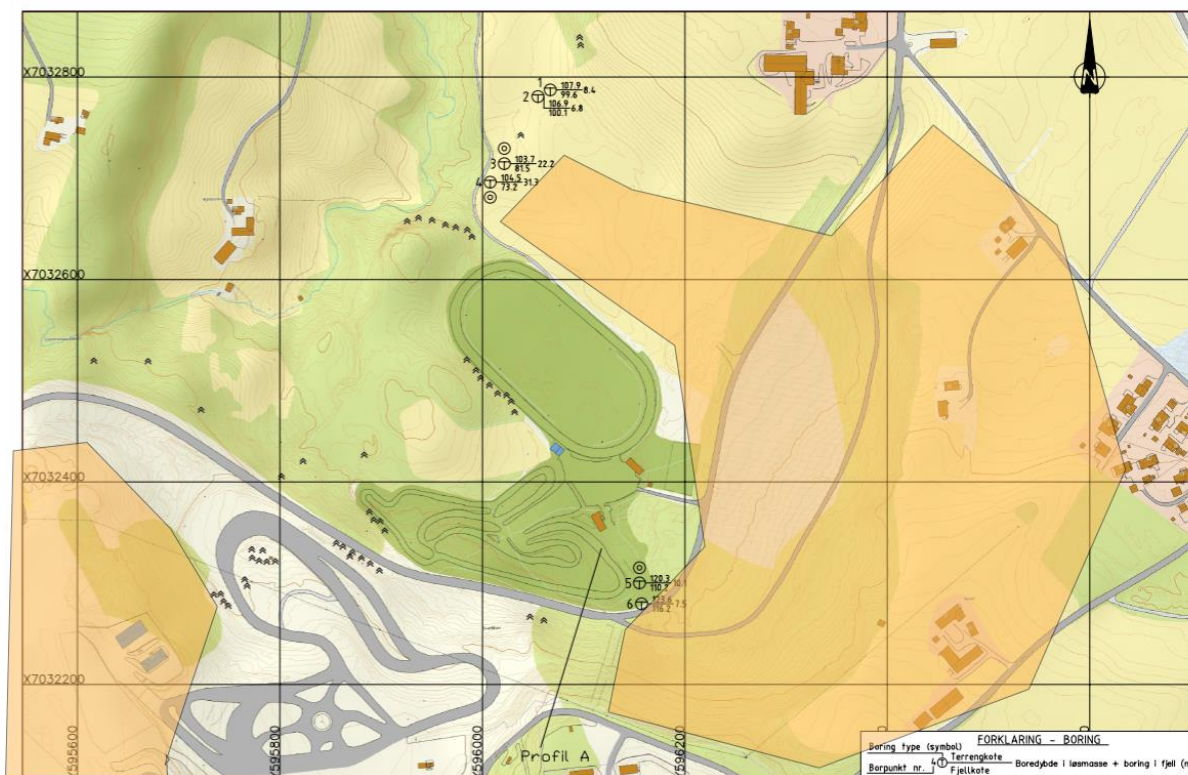
Kontrollemner	Kommentar	Kategori	Status
Valg av tiltakskategori	Ikke utført verken på eksisterende veg til industriområde eller for ny veg. DMR mener grunnlaget er for mangelfullt for å utelukke valg av tiltakskategori.	A	Å
Avgrensning av løsneområde- og utløpsområde	Det er flere områder DMR mener burde vært vurdert som aktuelle løsne- og utløpsområder, basert på topografi og ukjente grunnforhold, som ikke er vurdert tilstrekkelig. Dette området er vist i Figur 4-1 . Dette gjelder både for etablering av ny vei i skråning over og under, og eksisterende deponi rundt område 4 og 5.	A	Å
Faregrad og konsekvensklasse	Tiltaket ligger ikke i eksisterende faresone.		L
Omfang av grunnundersøkelser	Det er utført prøvegravinger, totalsonderinger og observert berg i dagen rundt tiltaksområdet. DMR mener det bør utføres supplerende grunnundersøkelser. Dette gjelder i hovedsak i skråningene som omkranser tiltaksområdene og ved område angitt som 4 i notat 1. Viser til Figur 4-1 .	A	Å

Løsne - og utløpsområde som ikke er vurdert

Figur 4-1 Kritiske områder hvor det er mangelfull informasjon om grunnforholdene markert med gult.
