Dato  
**25.04.2025**

# **5041 HJELSET HØYDEBASSENG KARTLEGGING OG HÅNDTERING AV MATJORD**

## KARTLEGGING OG HÅNDTERING AV MATJORD

Oppdragsnavn **Hjelset høydebasseng**  
Prosjekt nr. **378020651**  
Mottaker **Stjørdal kommune**  
Dokument type **Matjordrapport**  
Versjon **001**  
Dato **25.04.2025**  
Utført av **Torstein Bye**  
Kontrollert av **Mette Wanvik**  
Godkjent av **Ingunn Kristin Forfang**  
Beskrivelse **Matjordrapport for riktig matjordhåndtering**

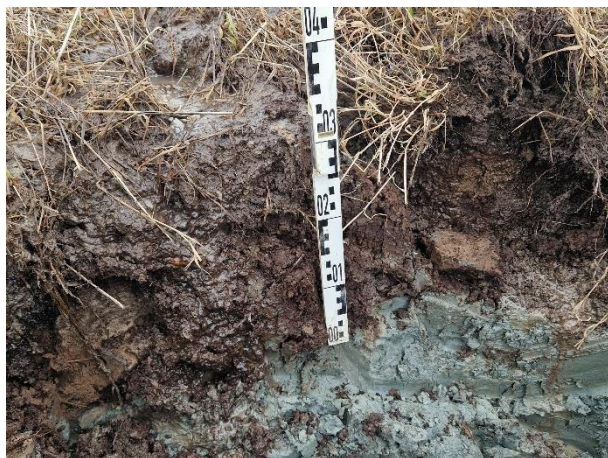
**Punkt J1**

I sjakt J1 ble det funnet jordsmonn med organisk materiale med innslag av leire med mektighet mellom 0,3 m over grå, fast leire, se figur 9. Det er ikke observert tydelig skille mellom A og B-sjiktet. Det var planterøtter gjennom ca. 20 cm av matjordlaget. Det ble ikke observert stein eller grus i massene, men noe gammelt trevirke. Figur 10 viser tydelig skille mellom matjordsjiktet og leira i punkt J1.

**Figur 9. Jordprofil i prøvepunkt J1 og J2. Foto: Rambøll, 07.03.25.**

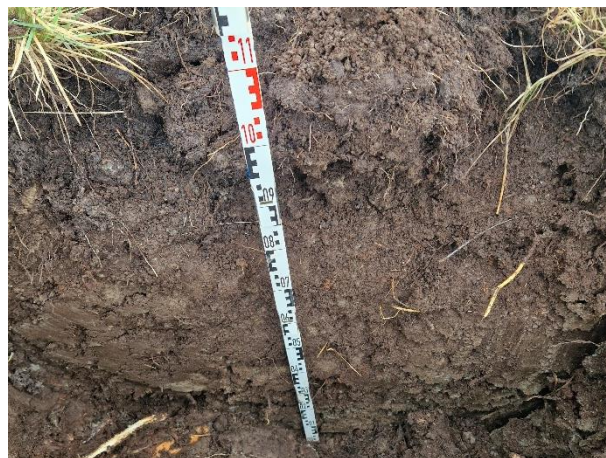
**Punkt J2**

I sjakt J2 viste jordundersøkelsen godt omdannet myrjord med organisk materiale. Det ble sjaktet ned til 100 cm og det ble ikke funnet noen laginndeling mellom A- og B-sjaktet. Planterøtter ble observert ned til 30 cm dybde. Det var innslag av kvist og grener i hele sjakten, samt konsentrerte flekker av leire ved 20 – 60 cm dybde. Det ble ikke observert steiner eller grus i sjakt J2. Overflaten var preget av noe flyveavfall (isopor, emballasjeplast og hardplast).

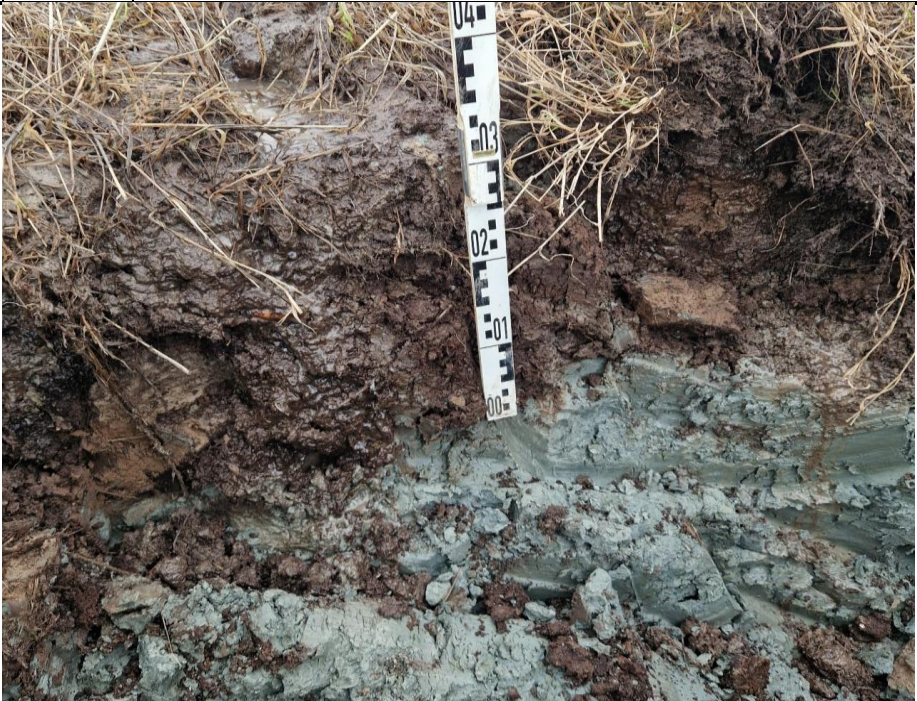
| J1-1 | 0 | 0,3 | Pose | Fin sort/brun matjord over grå/blålig leire. Noe trevirke observert i jorda. Ingen steiner eller grus. Planterøtter ned til ca. 20 cm. Jorda er noe plastisk / leiretendenser og fuktig. |
| | | | | Overgang til grå/blåaktig leire. |

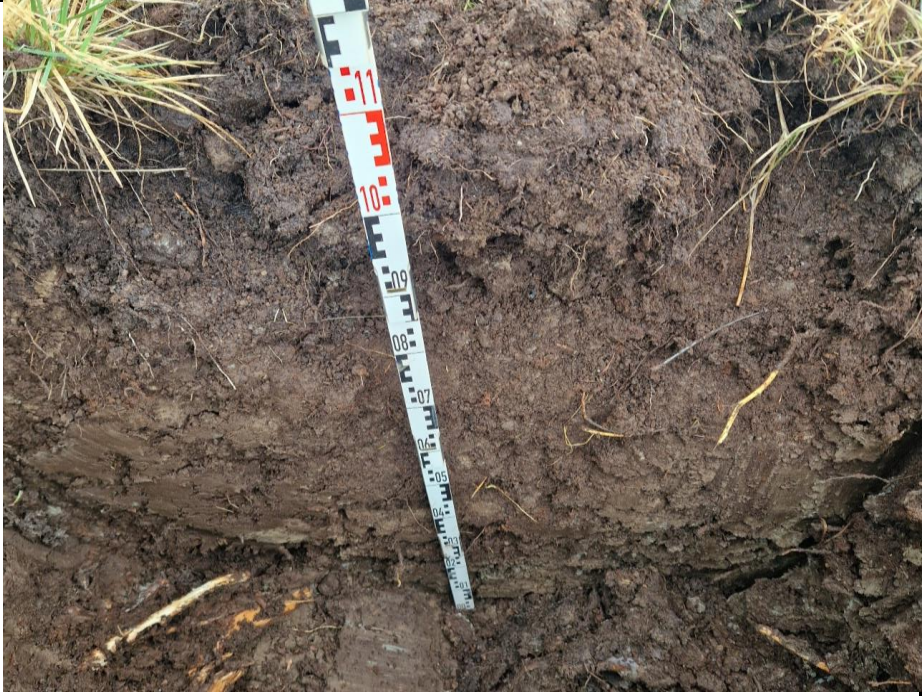
| <div> <div>RAMBOLL</div> </div> | | <div> <div>Prøvetaking Miljø - matjord</div> </div> | |
|---|---|---|---|
| <div> <div>Mørk, godt omdannet myrjord / gammel skog, rikt med organisk materiale. Noe kvist greiner. Røtter ned til 30 cm. Enkelte leireseksjoner v/ 20 cm og 60 cm dybde. Ingen laginndeling.</div> </div> | | | |

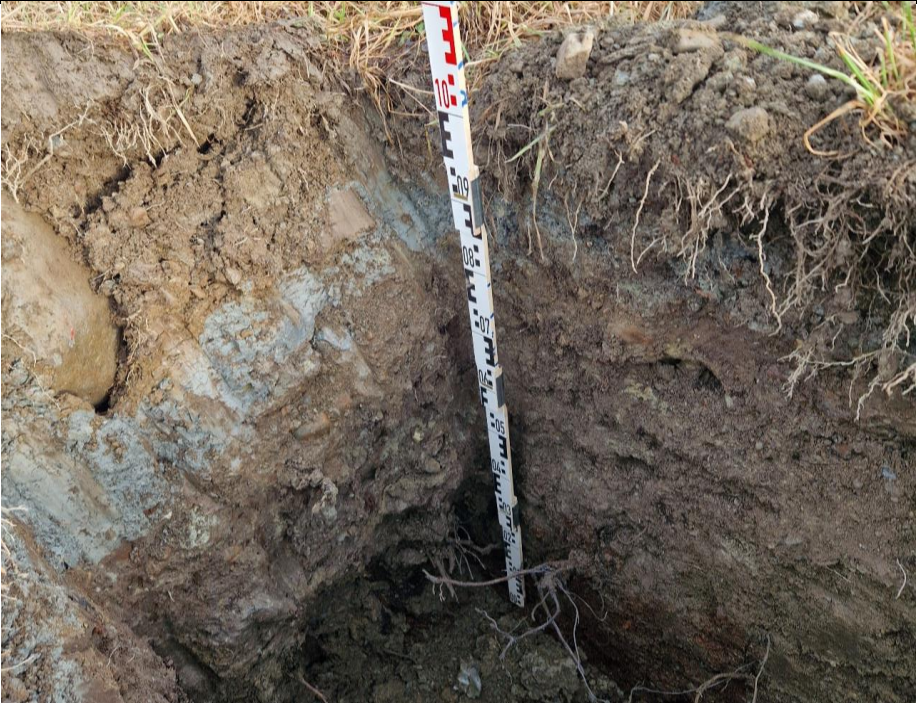
| <div> <div>RAMBOLL</div> </div> | | Prøvetaking Miljø - matjord | | |
|---|---|---|---|---|
| Hull. | J4 | Grunnvannst. | - | |

| <div> <div>RAMBOLL</div> </div> | | Prøvetaking Miljø - matjord | | |
|---|---|---|---|---|
| J4-3 | 0,2 | 0,7 | Pose | Brun jord, omrørt med leire. Stein og grun observert. |
| | | | | Under 0,7 m dybde: rødlig / mørkere gammel myr / skog. |
