# 5041 HJELSET HØYDEBASSENG KARTLEGGING OG HÅNDTERING AV MATJORD

## KARTLEGGING OG HÅNDTERING AV MATJORD

Oppdragsnavn **Hjelset høydebasseng**  
Prosjekt nr. **378020651**  
Mottaker **Stjørdal kommune**  
Dokument type **Matjordrapport**  
Versjon **001**  
Dato **25.04.2025**  
Utført av **Torstein Bye**  
Kontrollert av **Mette Wanvik**  
Godkjent av **Ingunn Kristin Forfang**  
Beskrivelse **Matjordrapport for riktig matjordhåndtering**

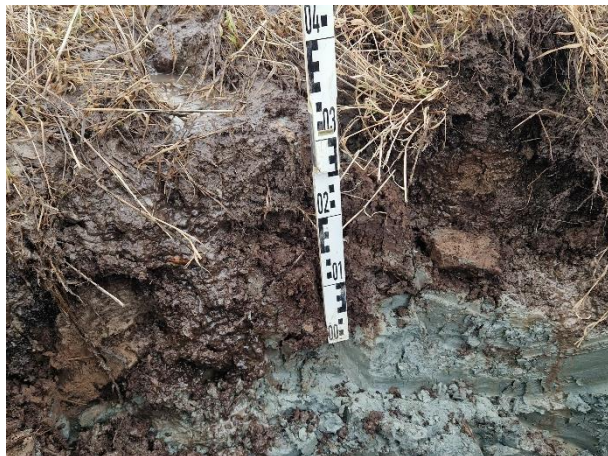
**Punkt J1**

I sjakt J1 ble det funnet jordsmonn med organisk materiale med innslag av leire med mektighet mellom 0,3 m over grå, fast leire, se figur 9. Det er ikke observert tydelig skille mellom A og B-sjiktet. Det var planterøtter gjennom ca. 20 cm av matjordlaget. Det ble ikke observert stein eller grus i massene, men noe gammelt trevirke. Figur 10 viser tydelig skille mellom matjordsjiktet og leira i punkt J1.

**Figur 9. Jordprofil i prøvepunkt J1 og J2. Foto: Rambøll, 07.03.25.**

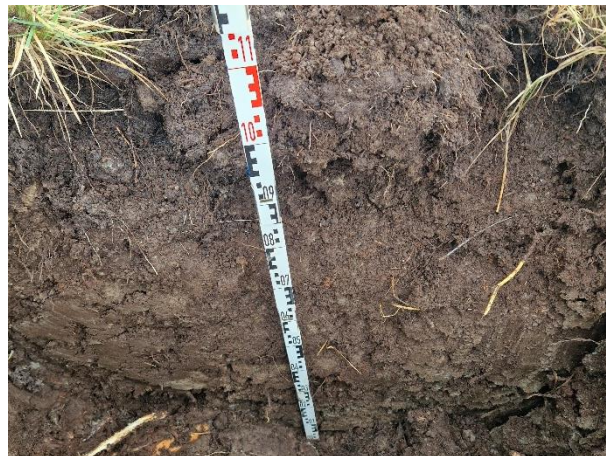
**Punkt J2**

I sjakt J2 viste jordundersøkelsen godt omdannet myrjord med organisk materiale. Det ble sjaktet ned til 100 cm og det ble ikke funnet noen laginndeling mellom A- og B-sjiktet. Planterøtter ble observert ned til 30 cm dybde. Det var innslag av kvist og grener i hele sjakten, samt konsentrerte flekker av leire ved 20 – 60 cm dybde. Det ble ikke observert steiner eller grus i sjakt J2. Overflaten var preget av noe flyveavfall (isopor, emballasjeplast og hardplast).

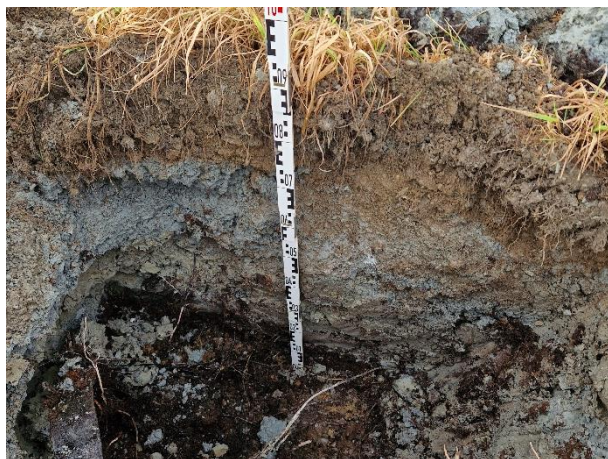
**Punkt J3**

I sjakt J3 og J4 viste jordundersøkelsen mineralske masser med lite organisk materiale. Massene i begge sjaktene var preget av å være omrørte masser, med både brun og grå sand og noe leire. Det ble sjaktet ned til 1 m, og grus og stein ble observert ned til 0,7 m. Under 0,7 m var det gammel skog/myr-jord med organisk materiale. I sjakt J3 ble det observert et større stykke metallskrap. Grunneier fortalte disse massene er overskuddsmasser fra Fosslia omsorgssenter. Rambøll utarbeidet en miljøteknisk vurdering i 2020 som nevnte at det ikke var mistanke om grunnforurensning i disse massene før fornyelse av Fosslia omsorgssenter.

**Figur 10. Jordprofil i prøvepunkt J3 og J4. Foto: Rambøll, 07.03.25.**

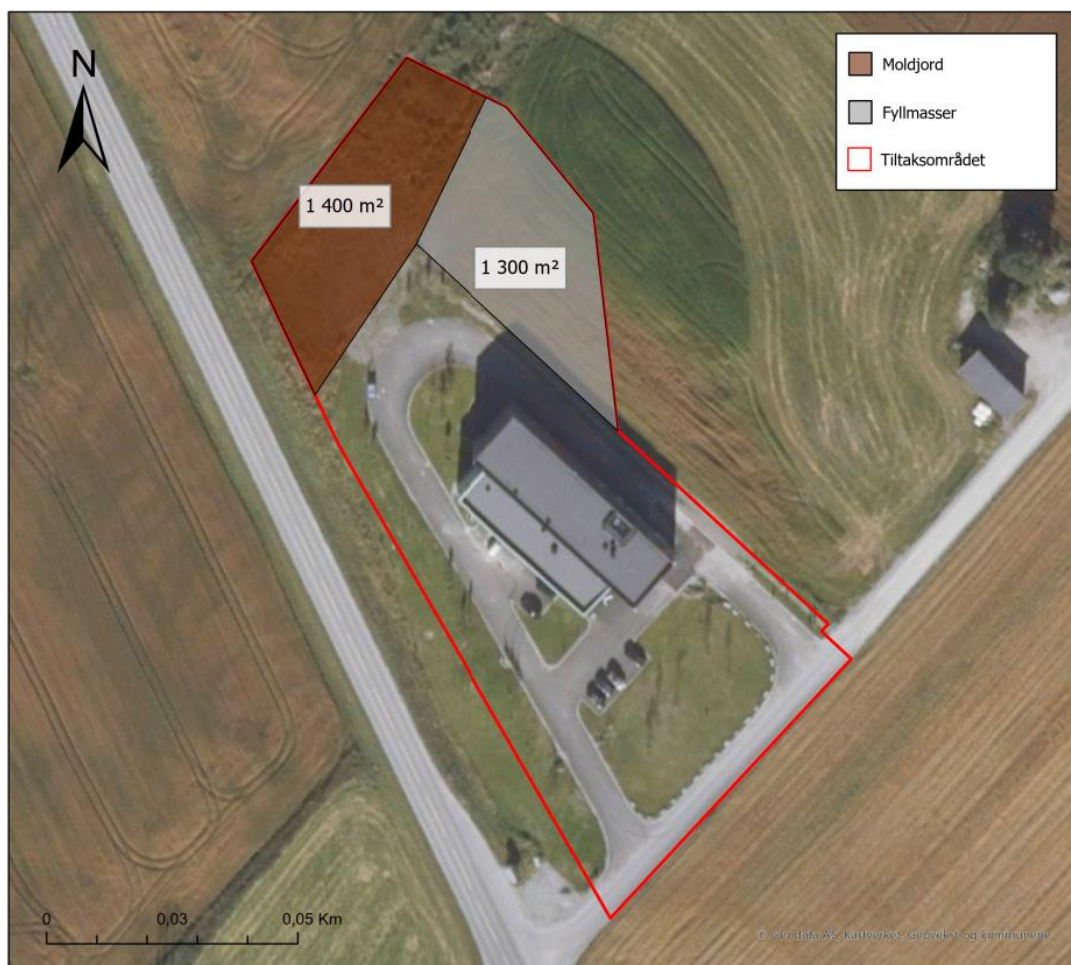
Etter innsnevring av planområdet er ikke fulldyrket mark nordvest for planområdet lenger berørt. Tiltaket berører dermed to ulike typer jordsmonn: moldjord og omrørte fyllmasser, se figur 13. De oppdyrkede fyllmassene er ikke av kvalitet som gjør dem egnet til å benyttes direkte til jordforbedring på et annet jordbruksareal. Moldjorda / skogsjorda er registrert som dyrkbart areal, og kan benyttes som ressurs etter videre omdanning. Det vil være en bærekraftig løsning å ta vare på moldjorden som supplerende ressurs til jordforbedring, samt omdisponere eventuelle overskuddsmasser av de omrørte fyllmassene.

**Figur 13. Grunnforhold i tiltaksområdet. Jordsmonnet består av omtrent 1 400 m<sup>2</sup> moldjord (mineralblandet moldjord) og 1 300 m<sup>2</sup> fyllmasser (lettleire / siltig lettleire).**

Jordkartleggingen viser at fyllmassene i den østlige delen av tiltaksområdet er moldfattige masser med lavt næringsinnhold med en del grus og stein (1 300 m<sup>2</sup>). Det vurderes at de oppdyrkede fyllmassene nordøst i tiltaksområdet ikke er av kvalitet som krever omdisponering til matjordsjikt. Dette utelukker derimot ikke å benytte eventuelle overskuddsmasser fra det østlige området som en ressurs:

- Massene er rene og kan fritt gjenbrukes i tiltaksområdet.
- Massene kan gjenbrukes utenfor tiltaksområdet så lenge bruken er i henhold til gjeldende regelverk.

Tiltaket legger også beslag på skogjord som ikke er dyrket (1 400 m<sup>2</sup>). Jordkartleggingen viser at skogsjorda i den vestlige delen av tiltaksområdet er mineralholdig moldjord med lavt til middels næringsinnhold, og høyt moldinnhold. Dette jordsmonnet kan ikke alene benyttes til matjord, men kan ved riktig håndtering benyttes som en jordbruksressurs ved å tilføye organisk materiale til leirholdig jordsmonn [9]. Jorda kan legges tynt (< 10 cm) utover jordbruksareal med leirjord, og pløyes ned.

De øverste 20 cm av moldjorda fra det tidligere skogarealet graves av og legges opp i en ranke. Dette utføres av entreprenør. Det anbefales at jorda tilgjengeliggjøres for grunneier på tilgrensende areal. Det må avtales hvor massene kan mellomlagres, da de må ligge på et område der det er geoteknisk forsvarlig. Legg moldjorda i ranker for å sikre tilgang på luft og vann. Ranken kan legges opp i inntil 3 meters høyde. Det er viktig at stubber og skogsavfall dekkes jord slik at omdanning skjer, og at røtter og lignende ikke tørker ut. Grunnen der ranke legges må være godt drenert og ikke ligge slik at den demmer opp for vann. Moldjorda bør flyttes med beltegående maskin. Moldjorda er sur og bør kalkes av grunneier med f.eks. kalkdolomitt når den legges i ranker. Rankene må ligge minst 3 til 5 år for å oppnå god omdanning av planterøtter og skogsavfall. For å forhindre at matjordrankene vokser til med vanskelig ugress, anbefales det at grunneier tilsår rankene med rasktvoksende gressarter som raigras eller engsvingel.

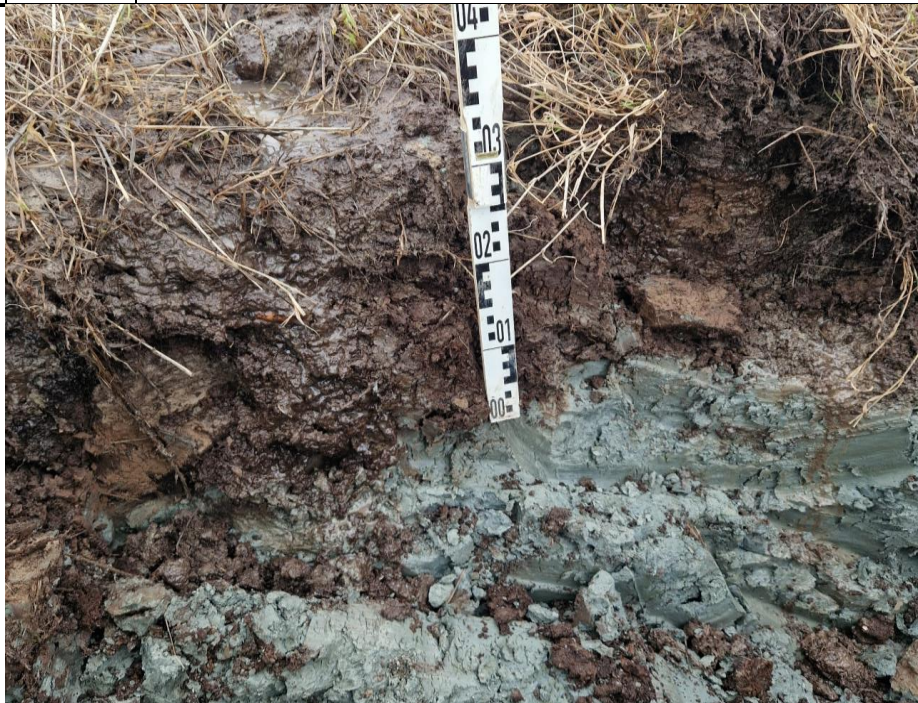
| RAMBOLL | | Prøvetaking Miljø - matjord | | |
|---|---|---|---|---|
| Hull. | J1 | Grunnvannst. | - | |

| RAMBOLL | | Prøvetaking Miljø - matjord | | |
|---|---|---|---|---|
| J1-1 | 0 | 0,3 | Pose | Fin sort/brun matjord over grå/blålig leire. Noe trevirke observert i jorda. Ingen steiner eller grus. Planterøtter ned til ca. 20 cm. Jorda er noe plastisk / leiretendenser og fuktig. |
| | | | | Overgang til grå/blåaktig leire. |

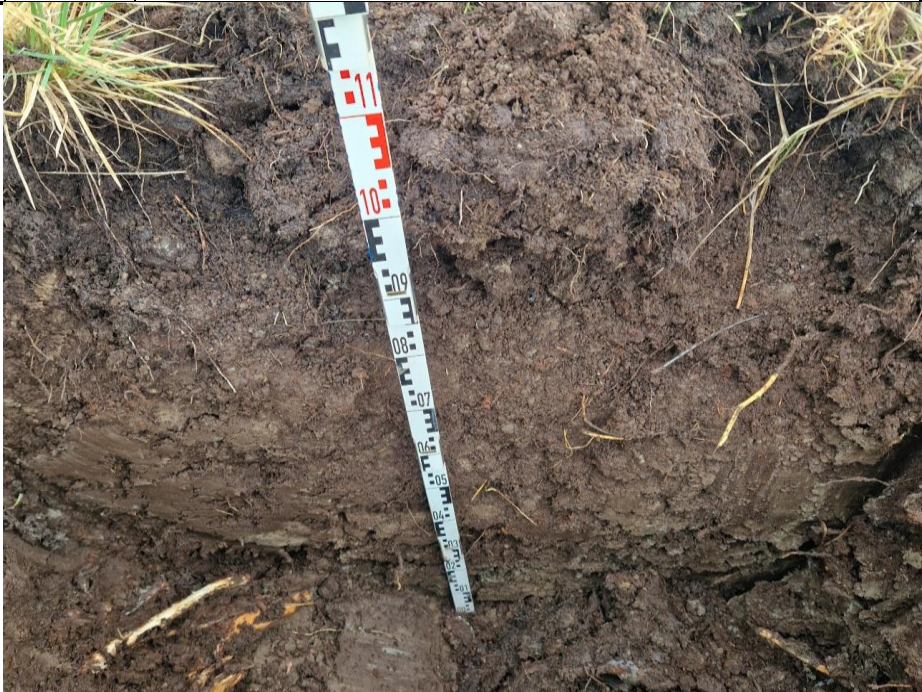
| RAMBOLL | | | Prøvetaking Miljø - matjord | |
|---|---|---|---|---|
| J2-1 | 0 | 0,3 | Pose | Mørk, godt omdannet myrjord / gammel skog, rikt med organisk materiale. Noe kvist greiner. Røtter ned til 30 cm. Enkelte leireseksjoner v/ 20 cm og 60 cm dybde. Ingen laginndeling. |

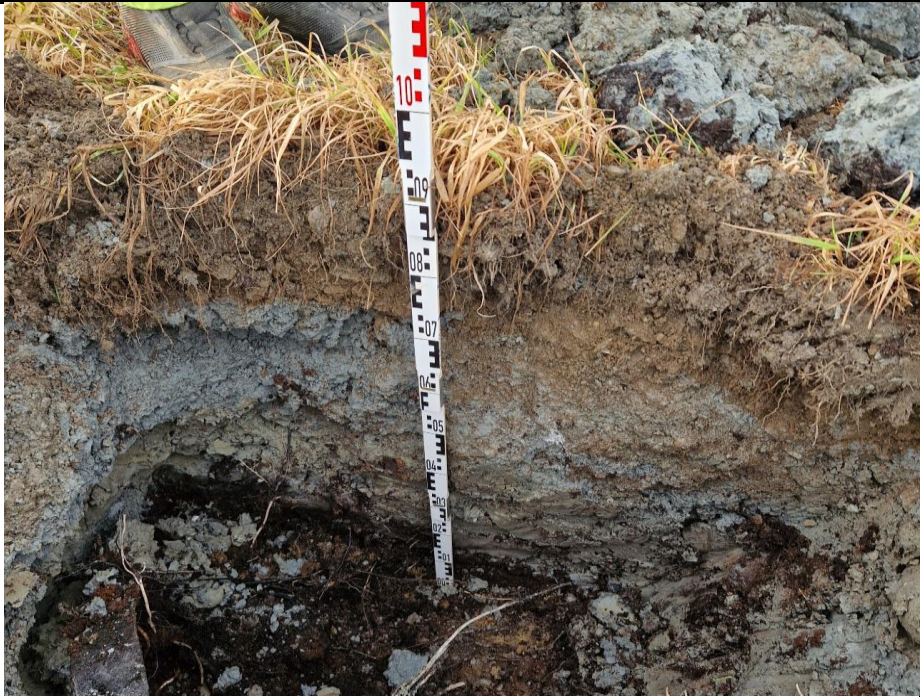
| RAMBOLL | | Prøvetaking Miljø - matjord | | |
|---|---|---|---|---|
| Hull. | J3 | Grunnvannst. | - | |

| RAMBOLL | | Prøvetaking Miljø - matjord | | |
|---|---|---|---|---|
| J3-1 | 0 | 0,2 | Pose | Preget av omrørte masser (grus, brun jord, litt leire), planterøtter ned til 20 cm dybde. |
| J3-2 | 0,2 | 0,7 | Pose | Grå/blå leire, steiner. |
| | | | | Gammel myr/skog ved ca. 0,8 m dybde. Ikke helt omdannet, røtter, kvist o.l. |

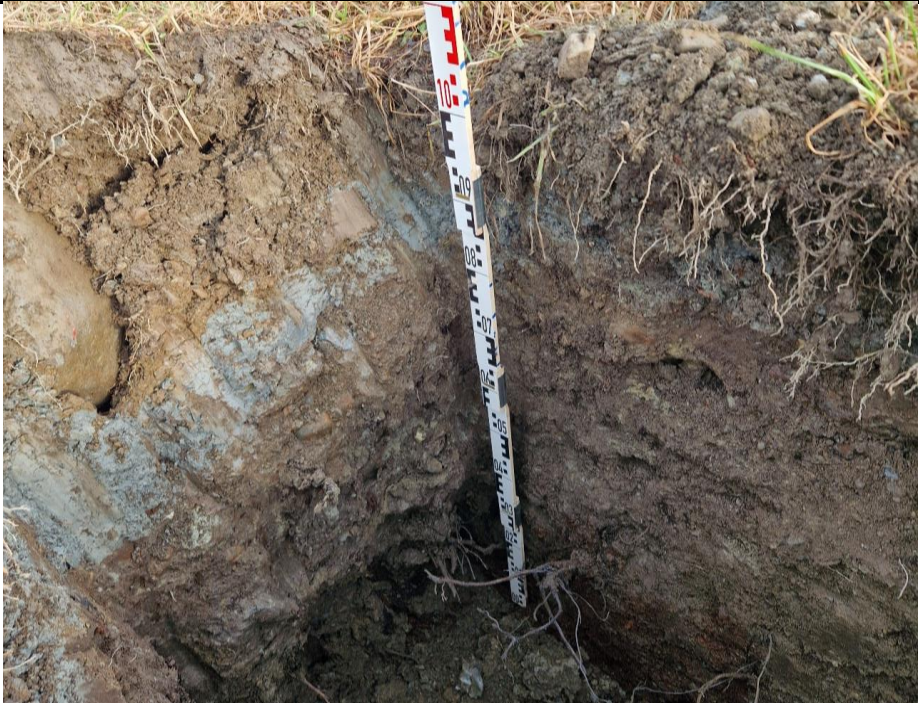
| Hull. | J4 | | Grunnvannst. | - |

| J4-3 | 0,2 | 0,7 | Pose | Brun jord, omrørt med leire. Stein og grun observert. |
| | | | | Under 0,7 m dybde: rødlig / mørkere gammel myr / skog. |
