Dullumslia, Boligtomter – Geoteknisk vurdering

Notat nr. 001

12.04.2021

13216-OO-N-001

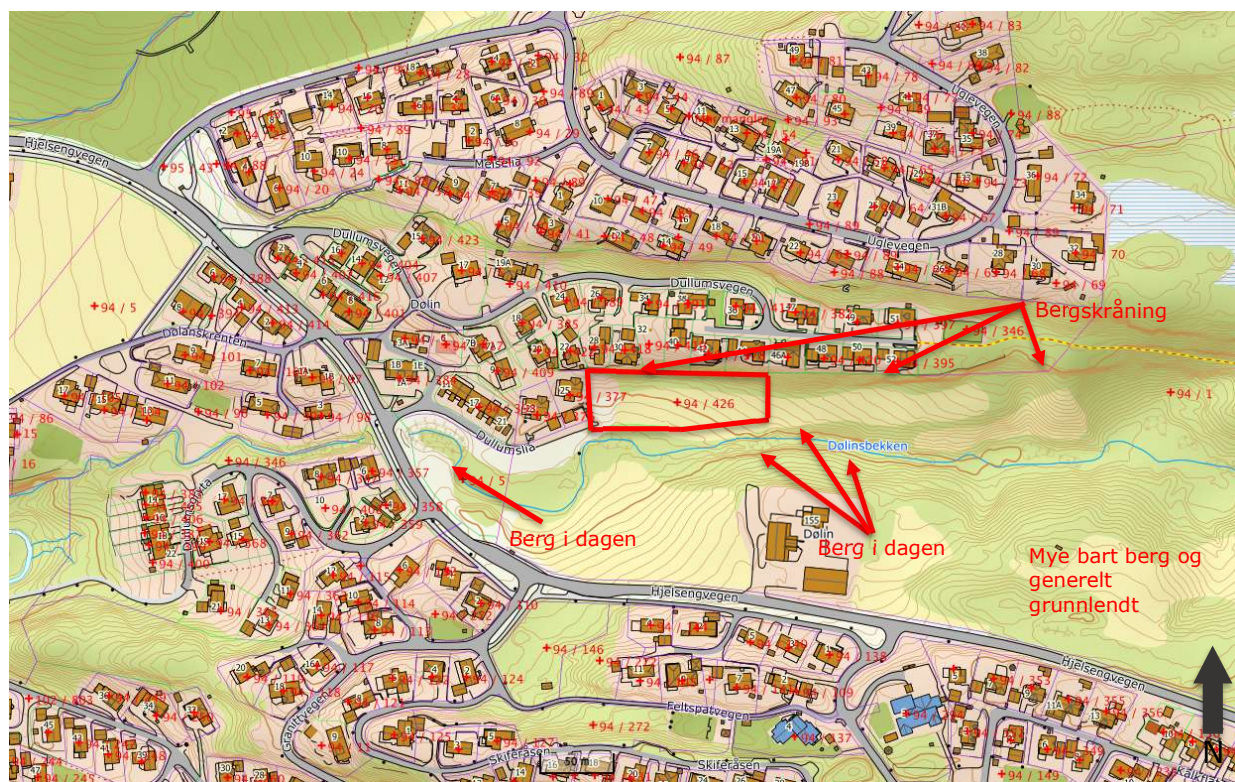
> **Figur 3:** Oversikt som viser eiendommen og registreringer relatert til skredfare, [www.norgeskart.no](http://www.norgeskart.no)

De registreringer som er gjort av bergblotninger gir tydelige indikasjoner på bergtopografien i området. Alt i alt fremstår området generelt som grunnlendt hvor løsmassene består av tynt humus-/torvdekk og/eller middels fast til fast, ikke-sensitiv leire i begrenset mektighet over bergoverflaten. Stedvis forekommer noe grovere masser – det er blant annet registrert steinete bekkbunn langs Dølinbekken.

Det er flere bergblotninger langs Dølinbekken, blant annet i et stort parti langs foten av skråningen ned fra gårdsbruket på Dølin, lokalt i foten av skråningen nedenfor eiendommen i øst, og i bekkeløpet ned mot krysset Hjelsengvegen/Dullumslia. Der er det en bergterskel og et ca. 4- 5 meter høyt vannfall.

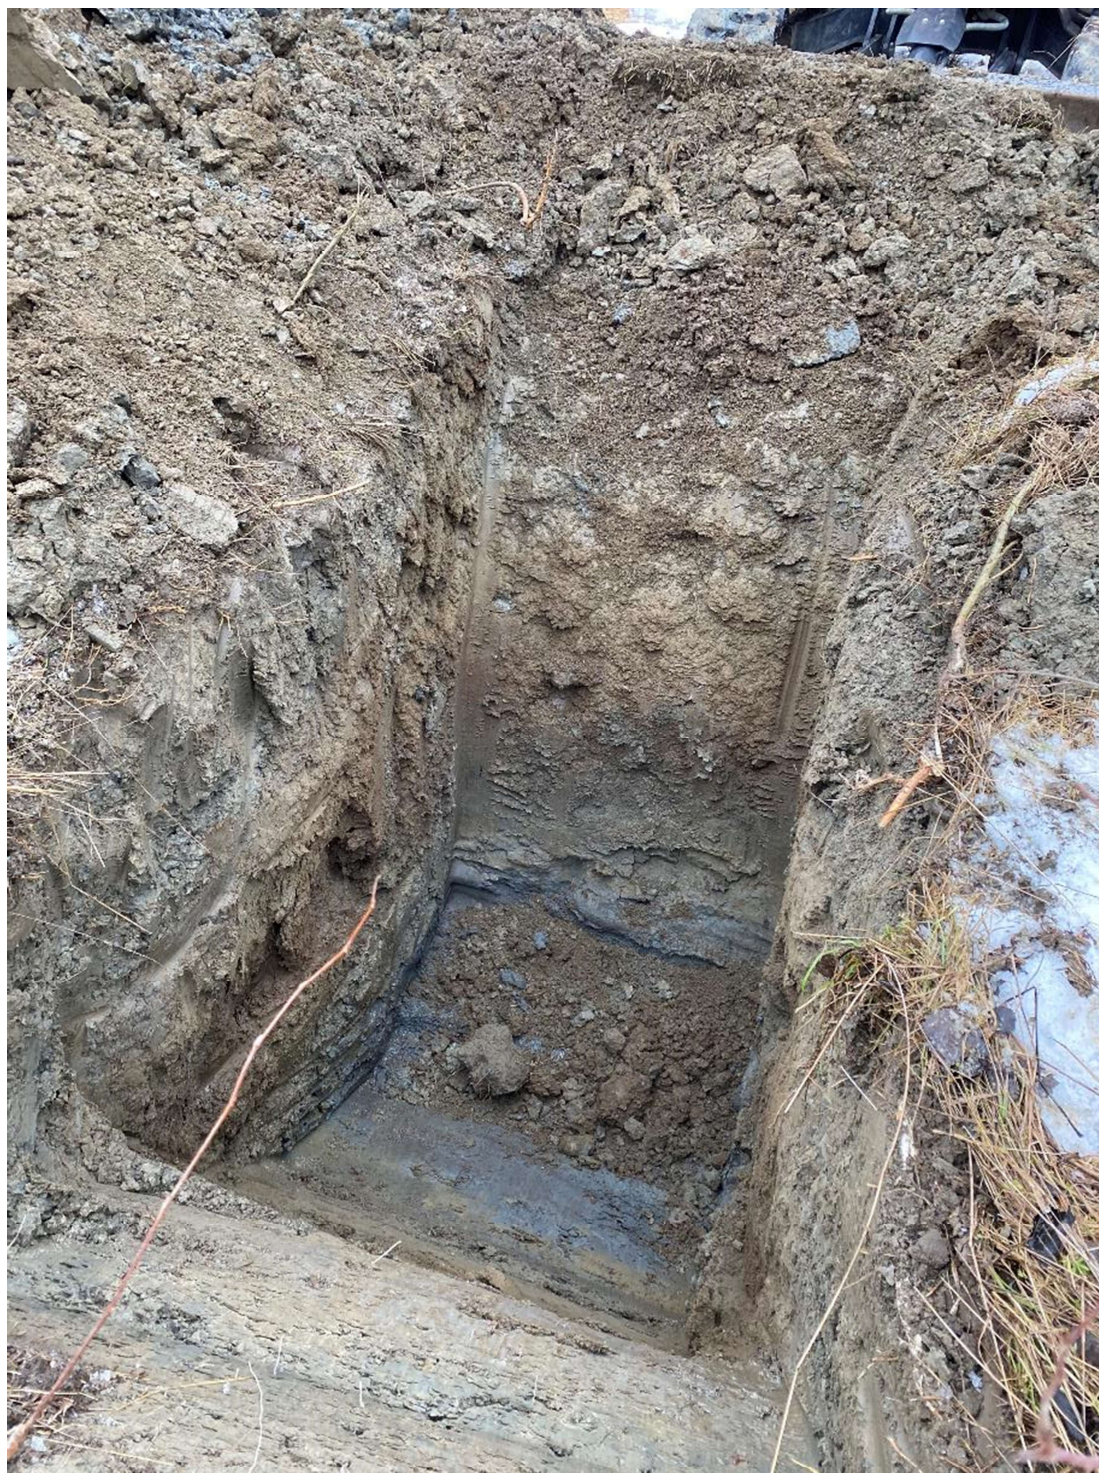
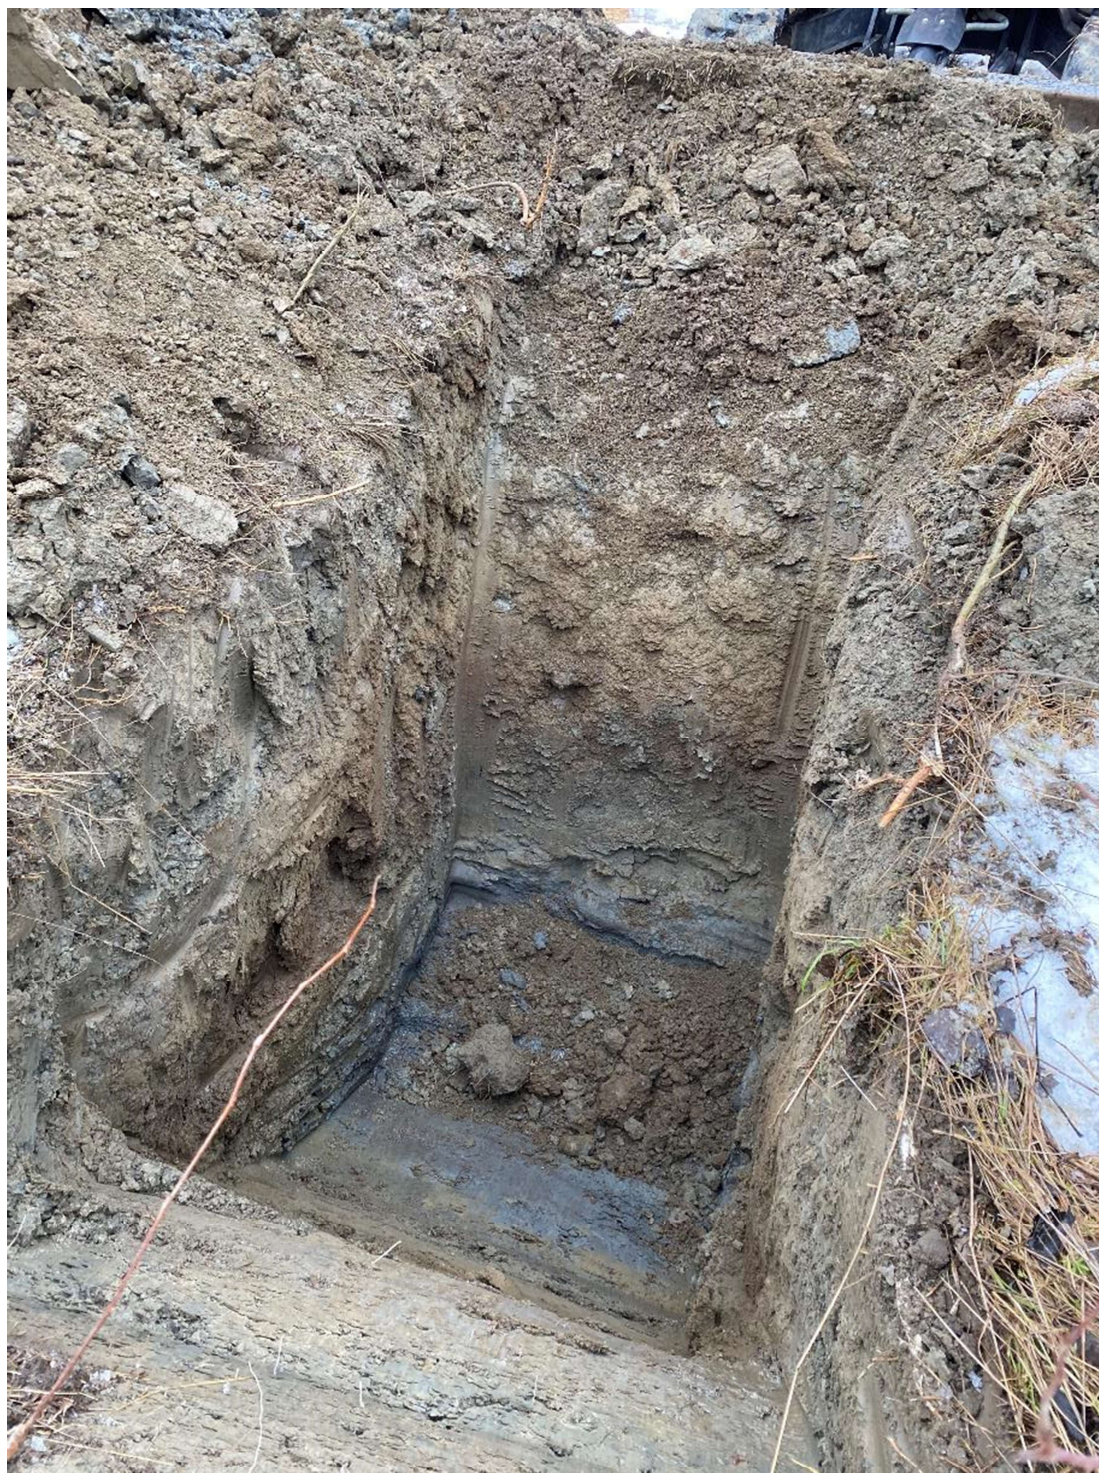
> **Foto 1:** *Prøvegrav 1*

| Prøvegrop | Dybde [m] | Løsmasse | Foto | Kommentar |
|---|---|---|---|---|
| 1 | 0 – 0,1 | Matjord/torv humusholdig | 1 | |
| | 0,1 – 1,6 | Leire/silt, mulig oppfylt og humusholdig | | |
| | 1,6 – 2,5 | Leire, fast | | |

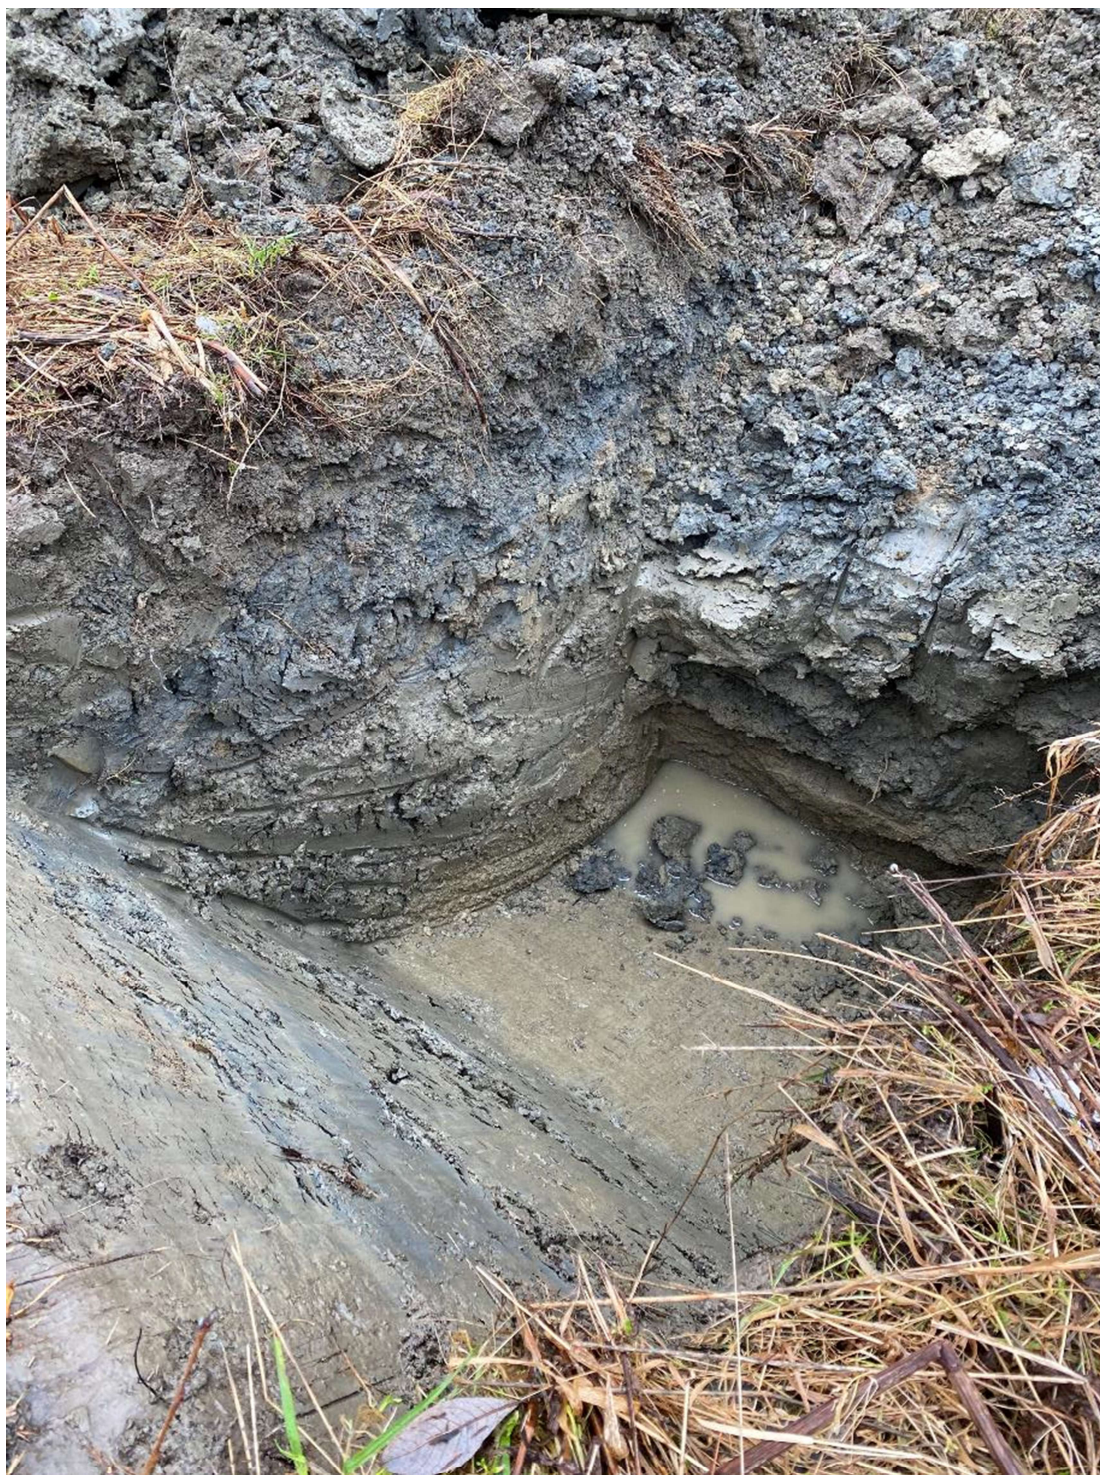
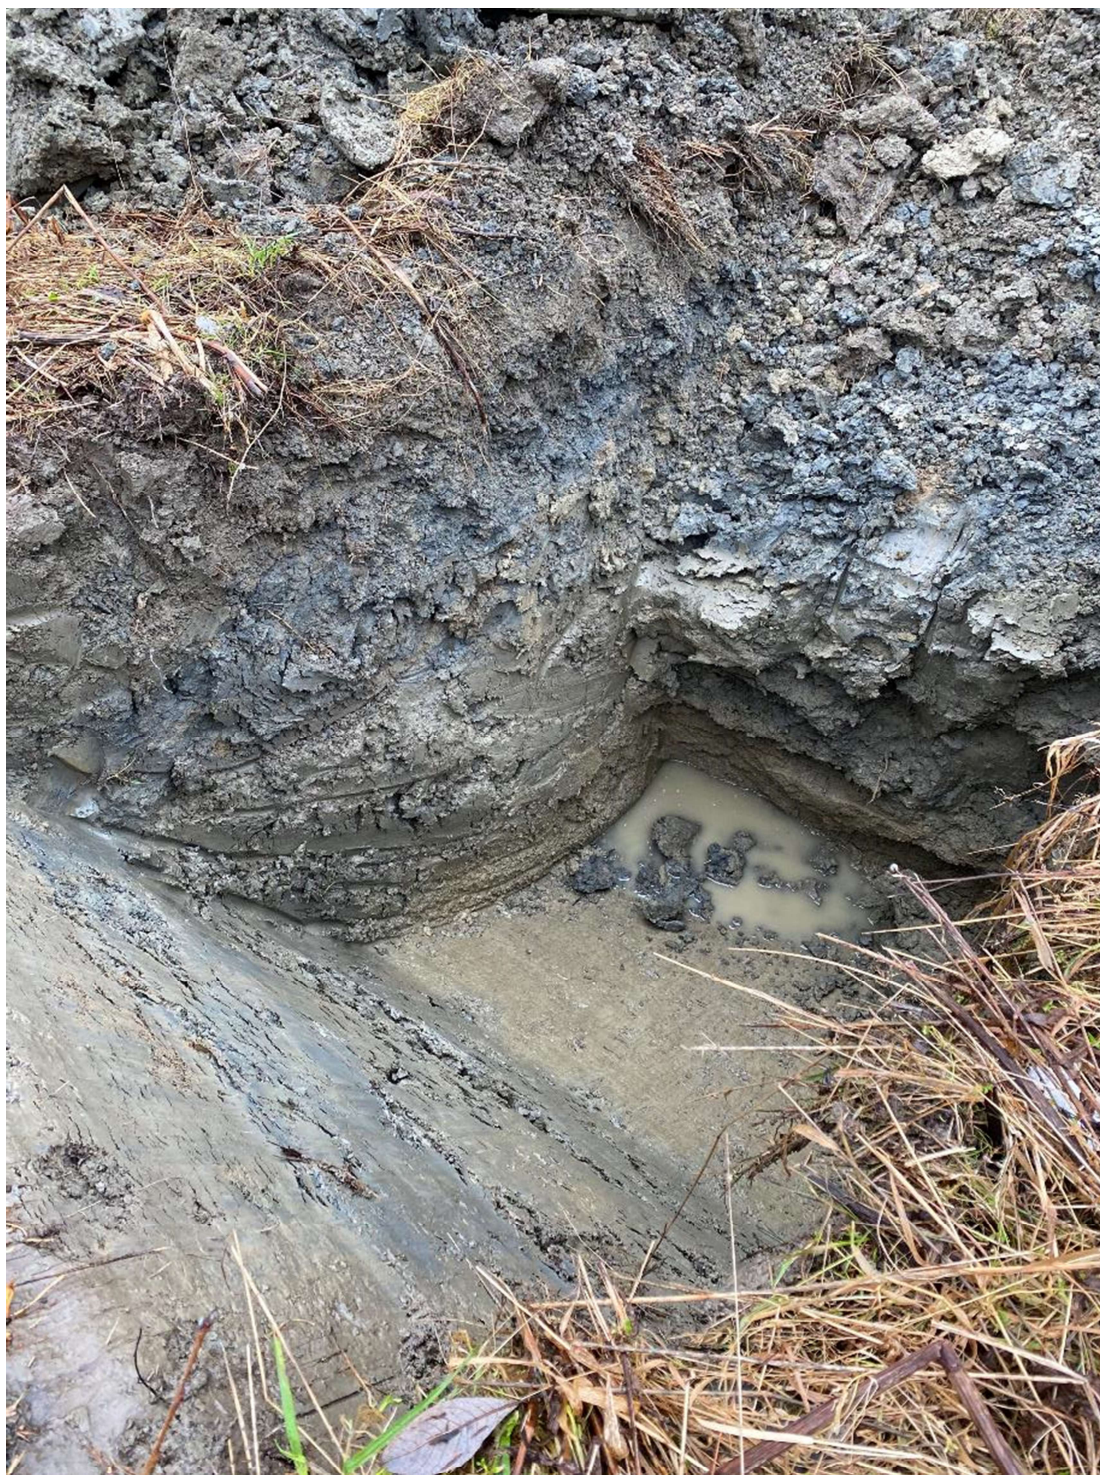
> **Foto 2:** *Prøvegrop 2*

| Prøvegrop | Dybde [m] | Løsmasse | Foto | Kommentar |
|---|---|---|---|---|
| 2 | 0 – 0,1 | Matjord/torv humusholdig | 2 | |
| | 0,1 – 1,1 | Leire/silt, mulig oppfylt og noe humusholdig | | |
| | 1,1 – 1,5 | Leire, fast | | |

Det ble registrert et svakt innsig av grunnvann i prøvegrop 2 og 3.

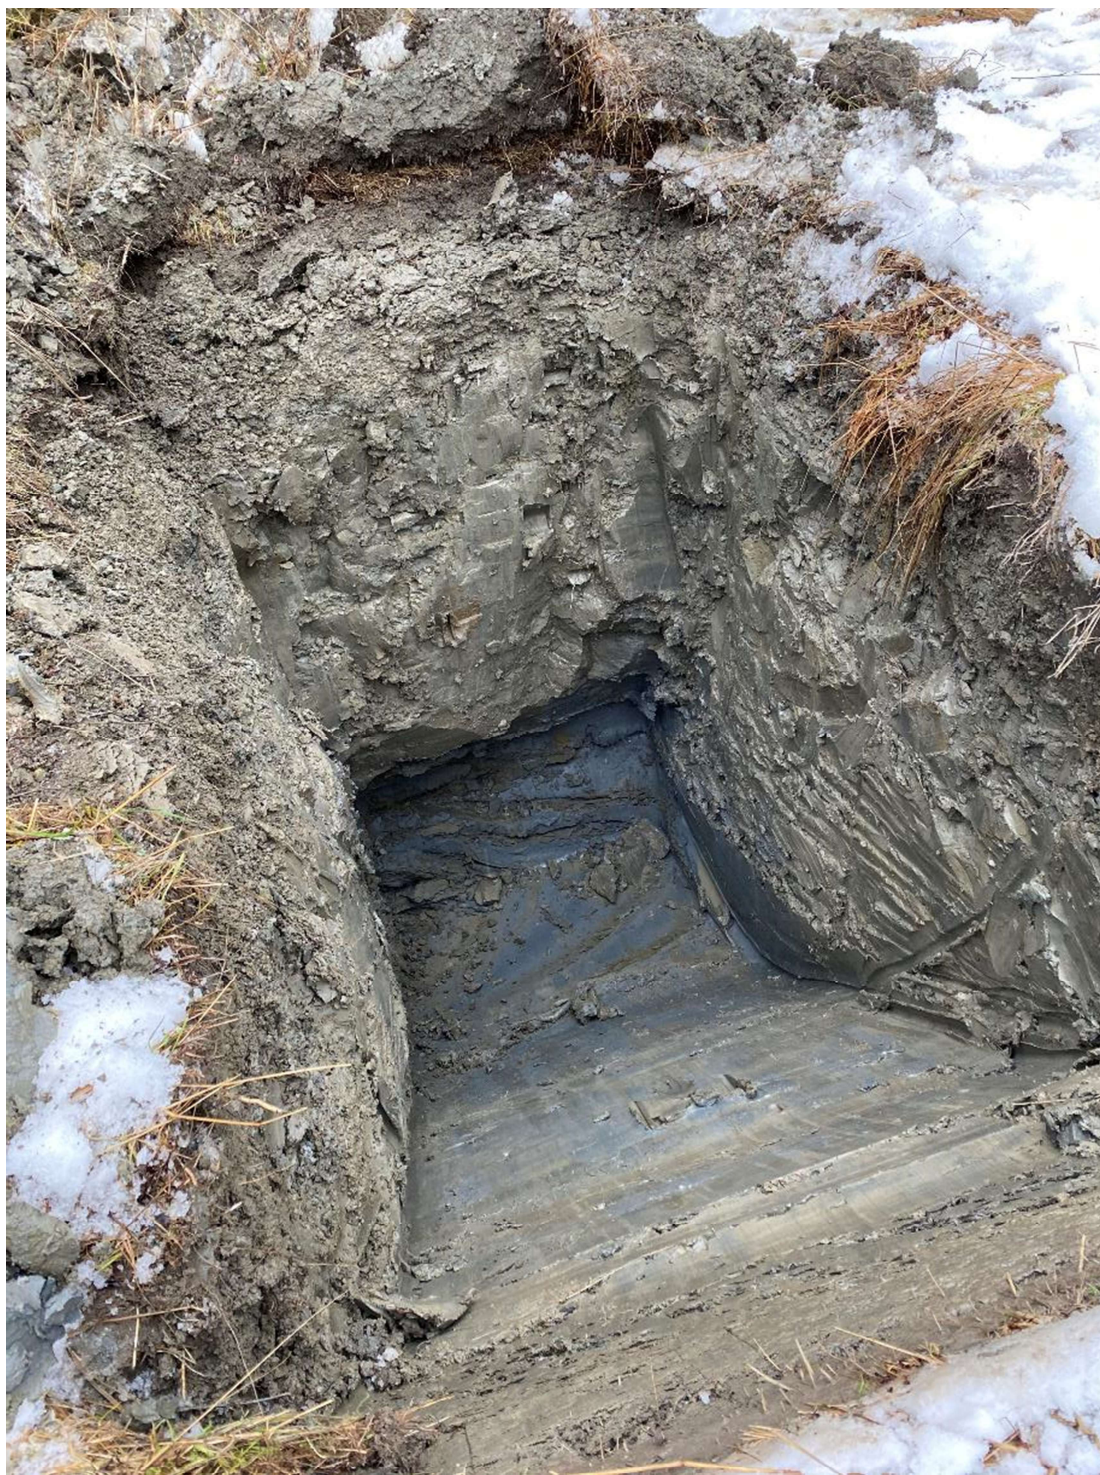
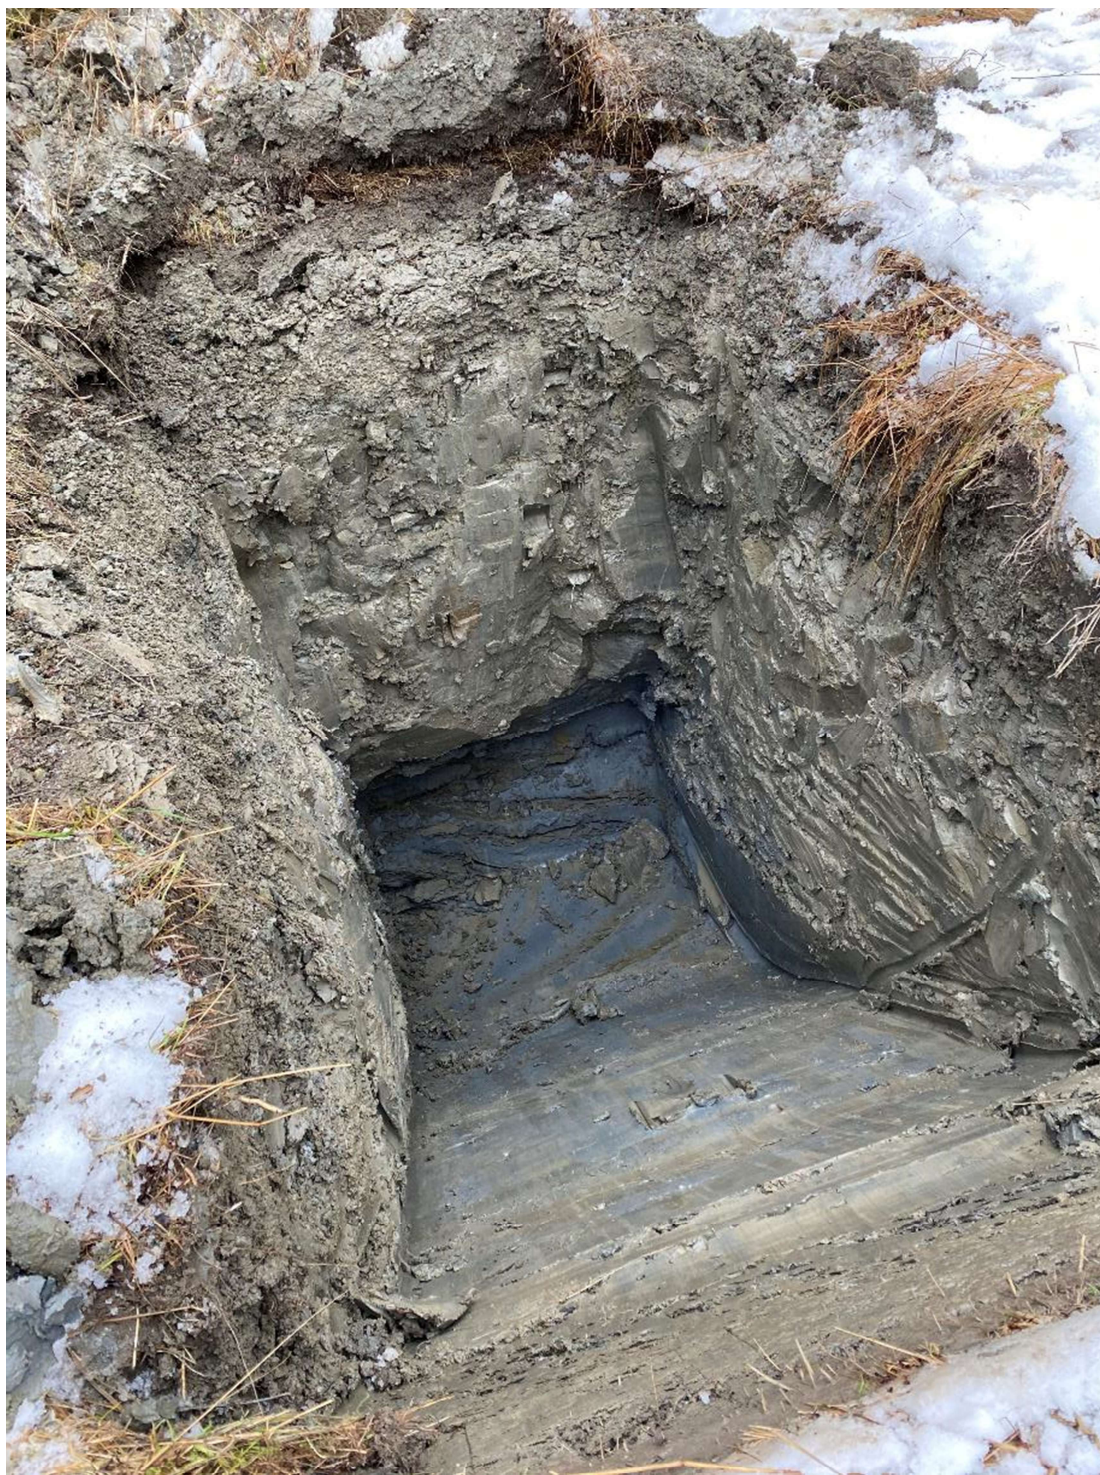
> **Foto 3:** *Prøvegrop 3*

| Prøvegrop | Dybde [m] | Løsmasse | Foto | Kommentar |
|---|---|---|---|---|
| 3 | 0 – 0,1 | Matjord/torv humusholdig | 3 | |
| | 0,1 – 1,5 | Fast tørrskorpeleire | | |
| | 1,5 – 2,5 | Middels fast/bløt leire | | |
| | 2,5 – 3,0 | Leire, fast med tynne siltlag | | |

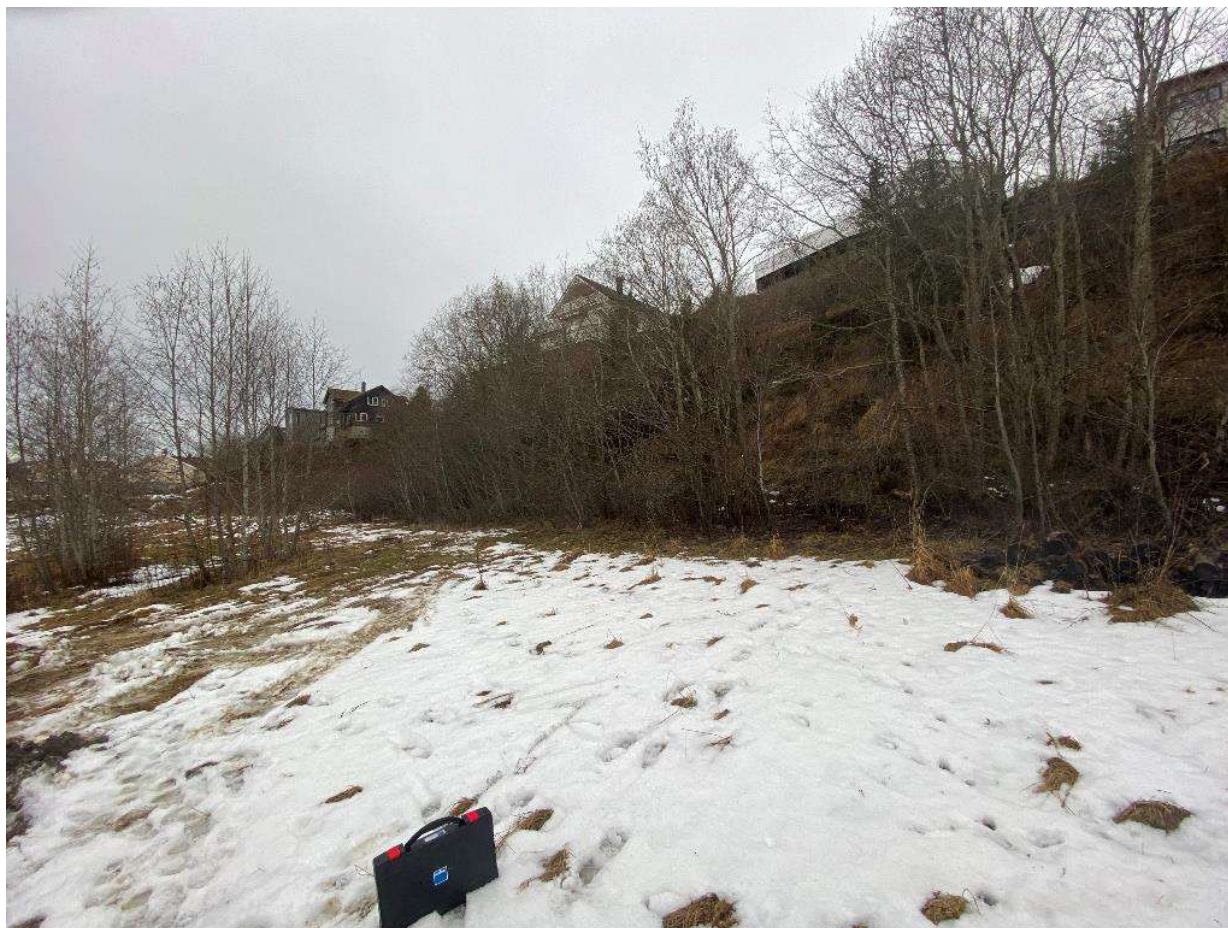
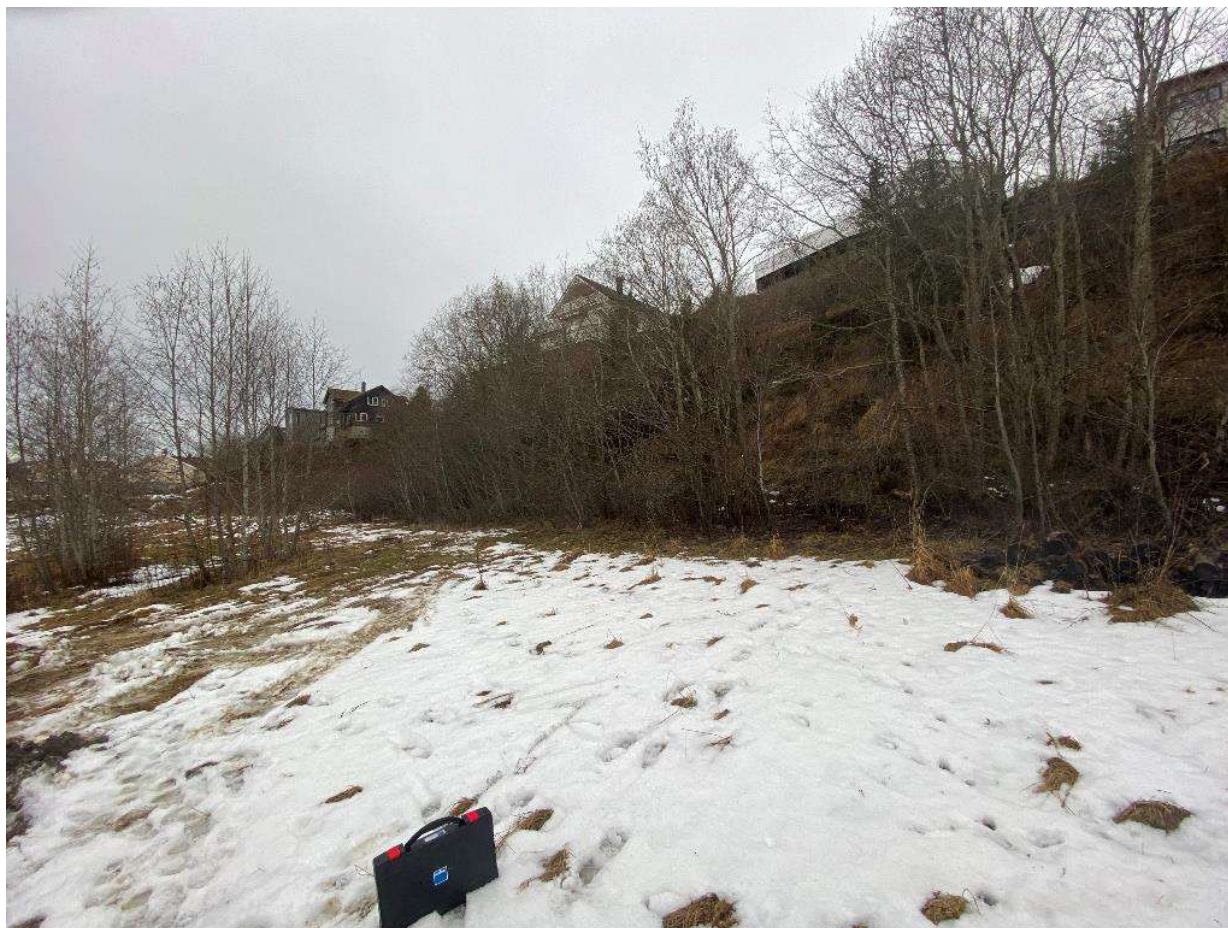
> **Foto 4:** Bergskråning på sørsiden av boligene langs Dullumsvegen
