Dullumslia, Boligtomter – Geoteknisk vurdering

Notat nr. 001

12.04.2021

13216-OO-N-001

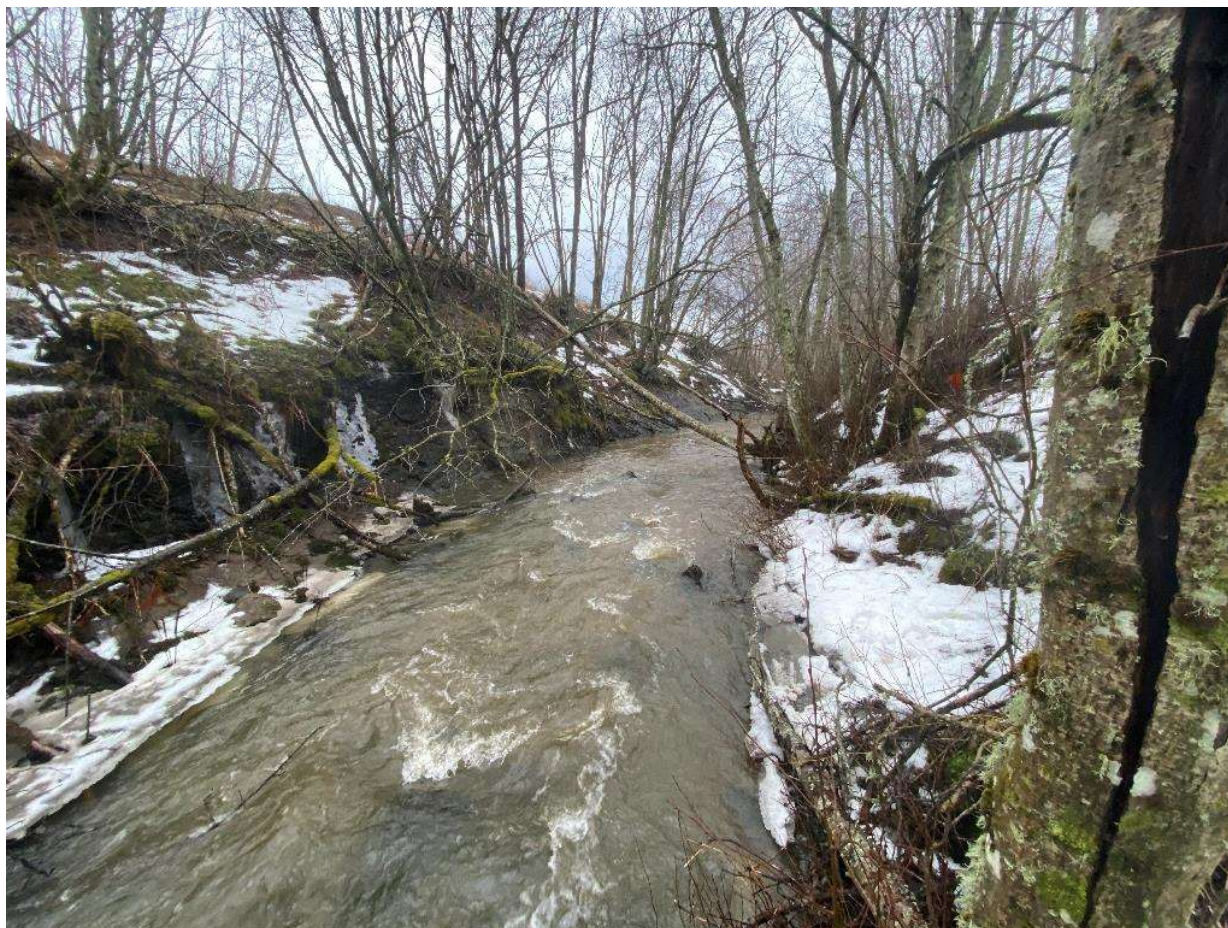
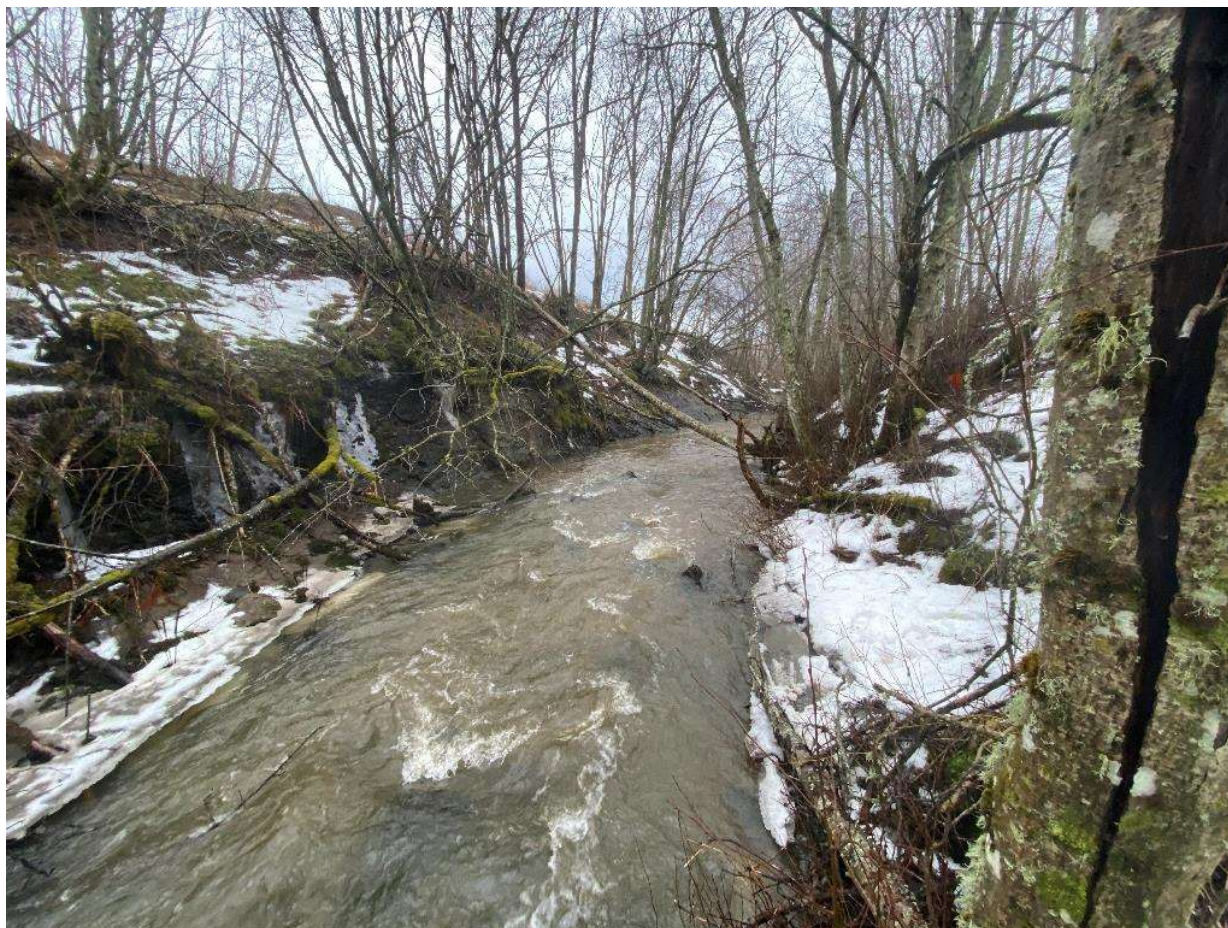
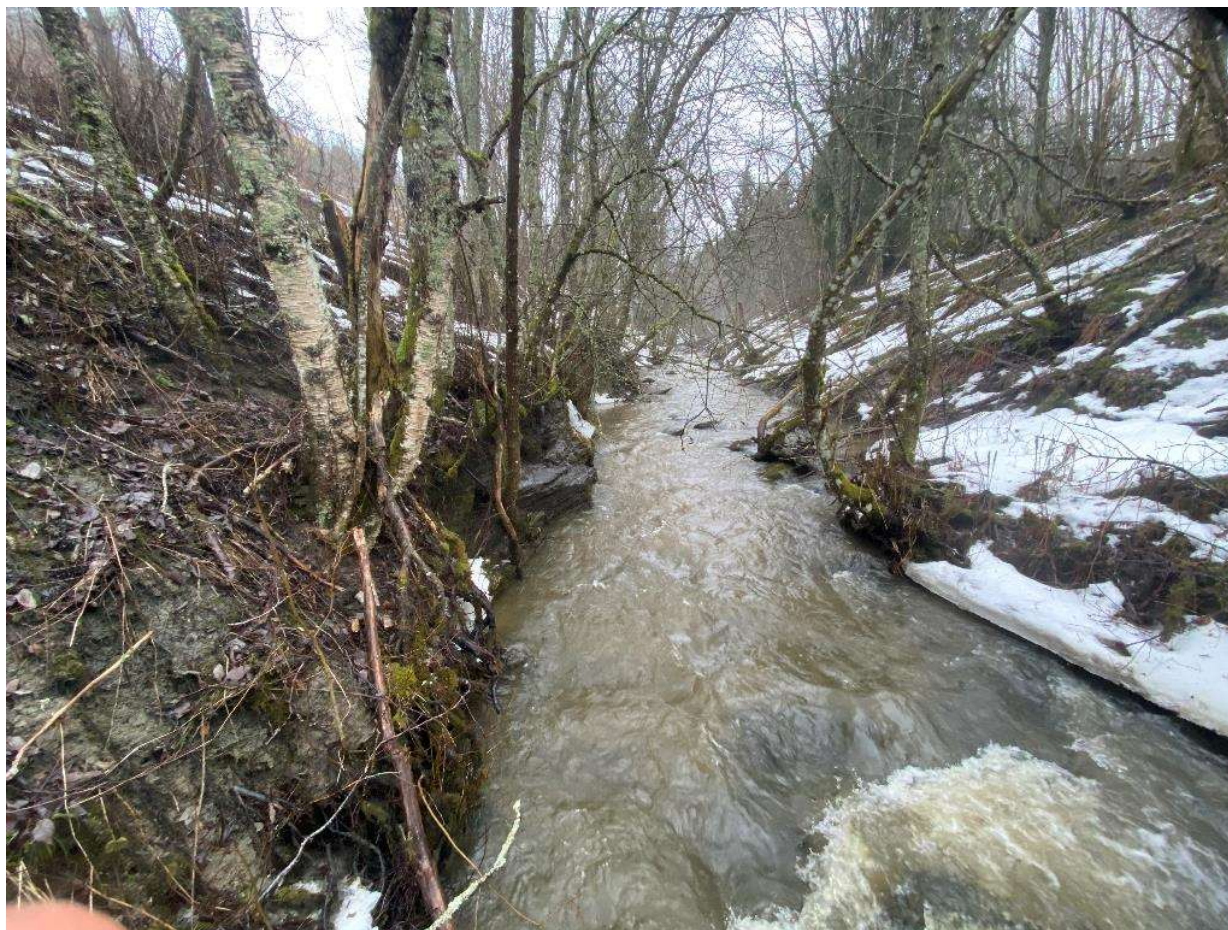
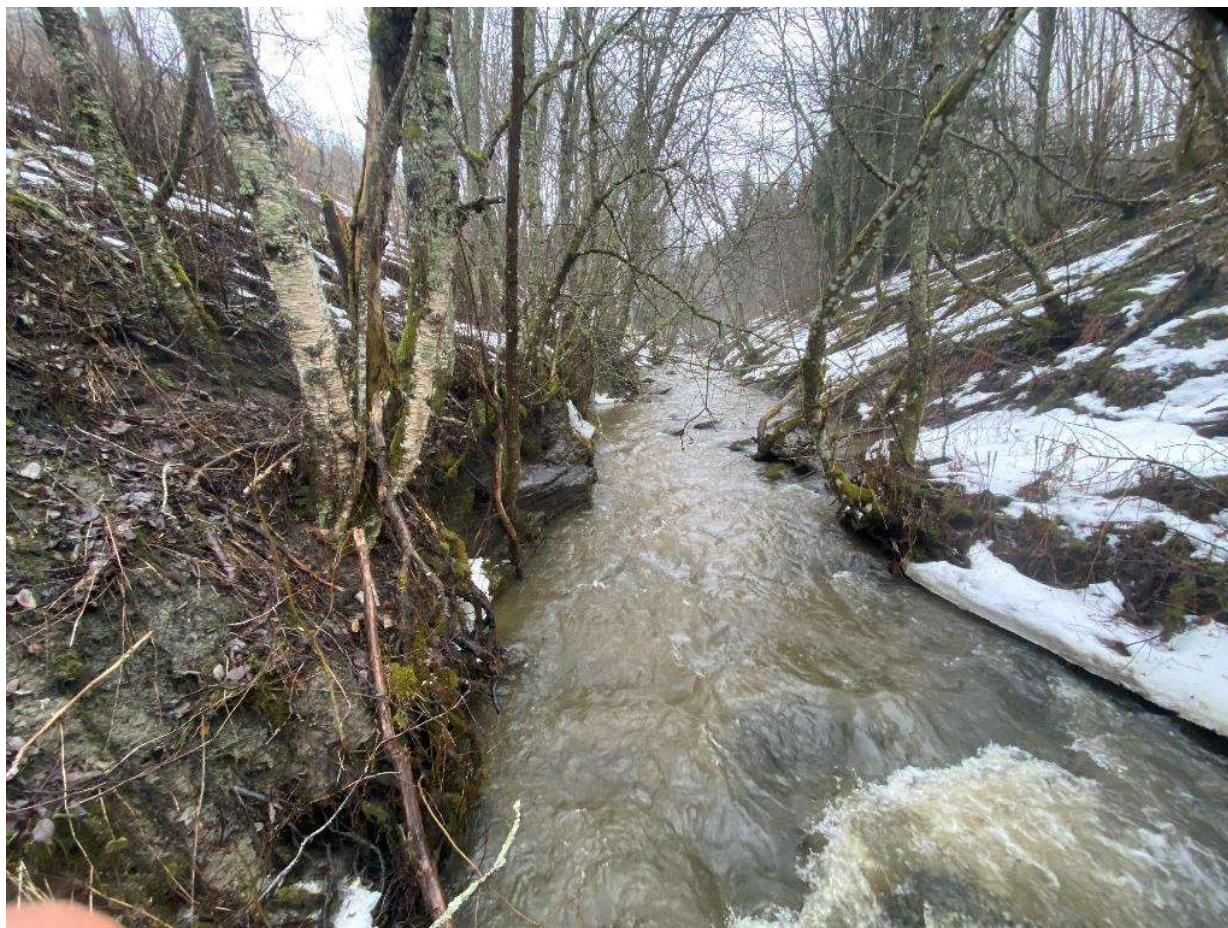
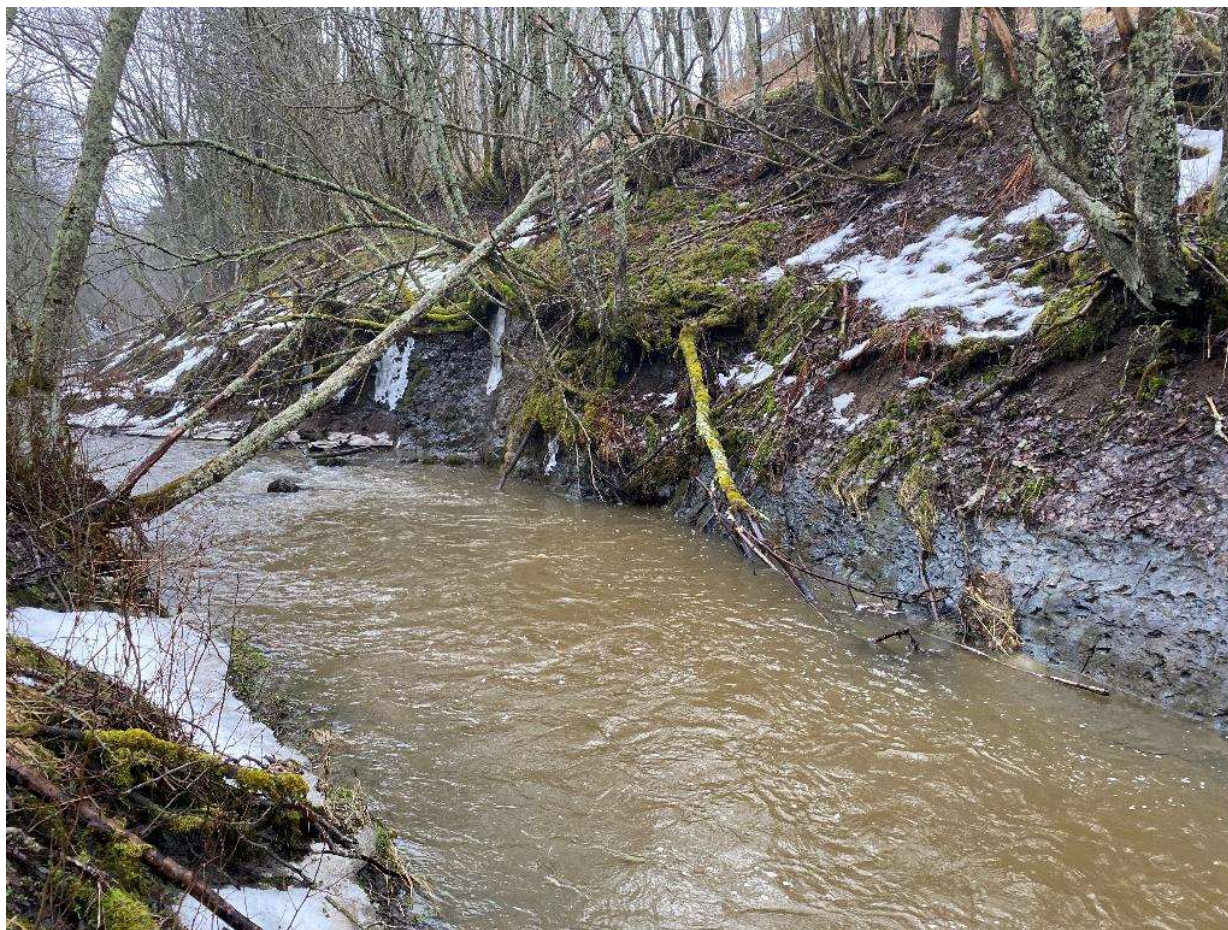
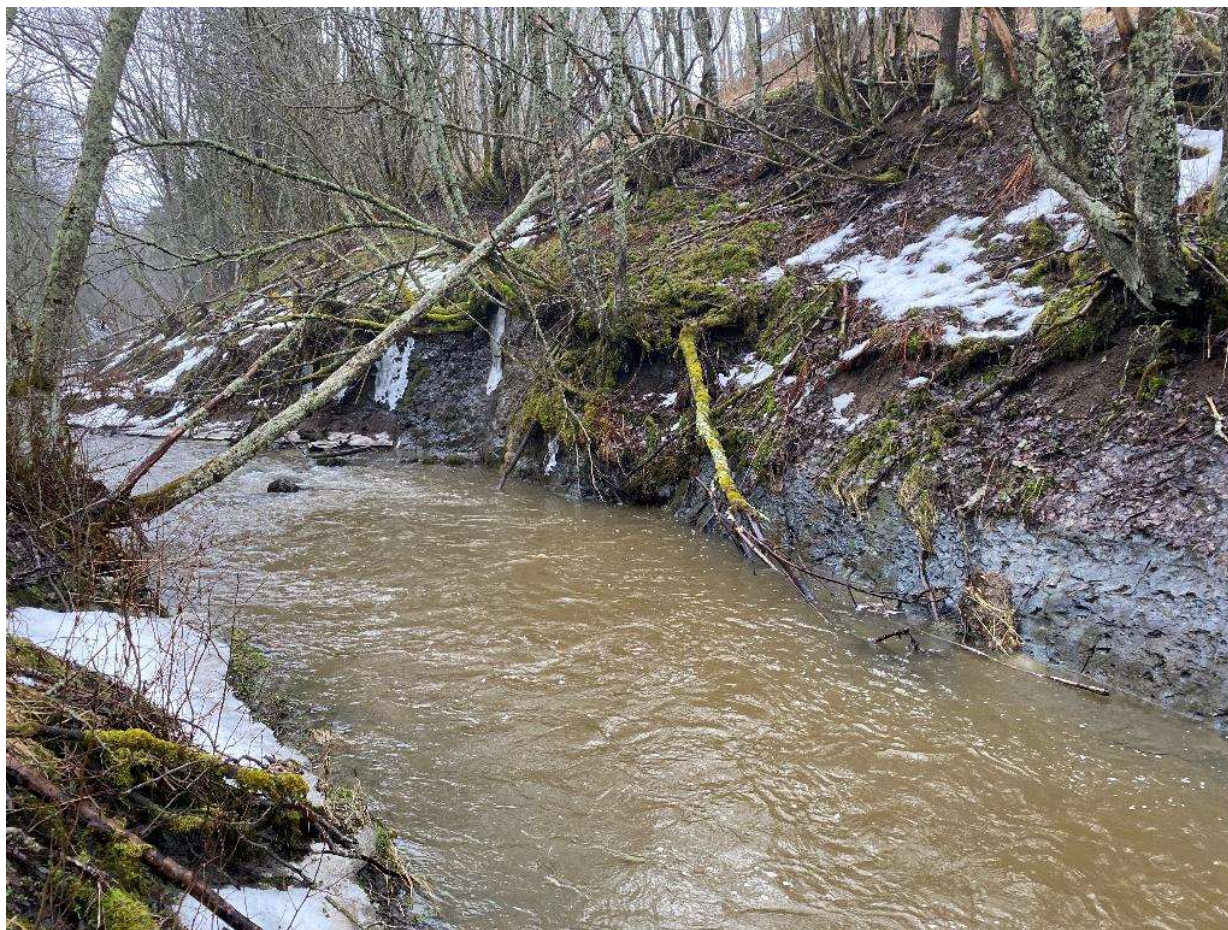
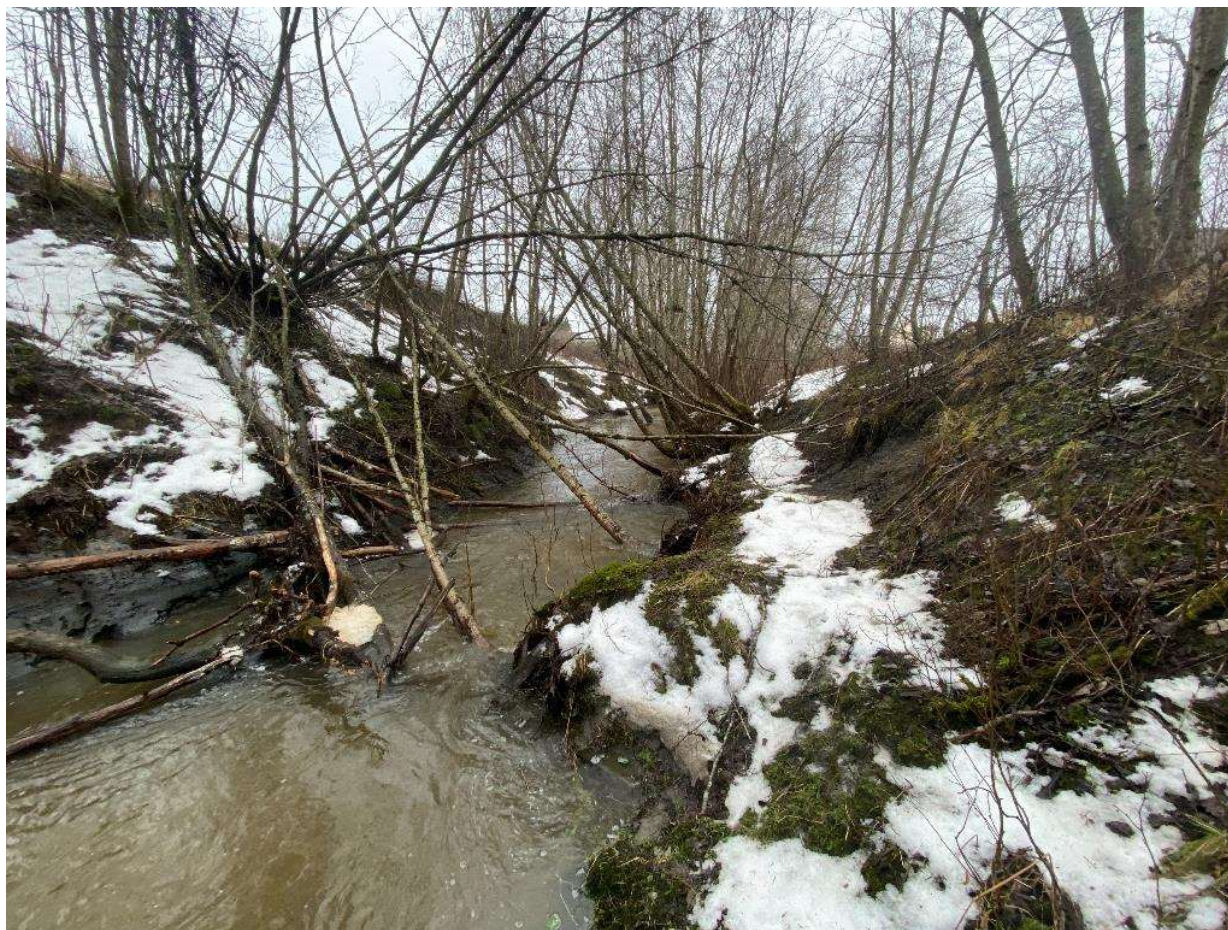
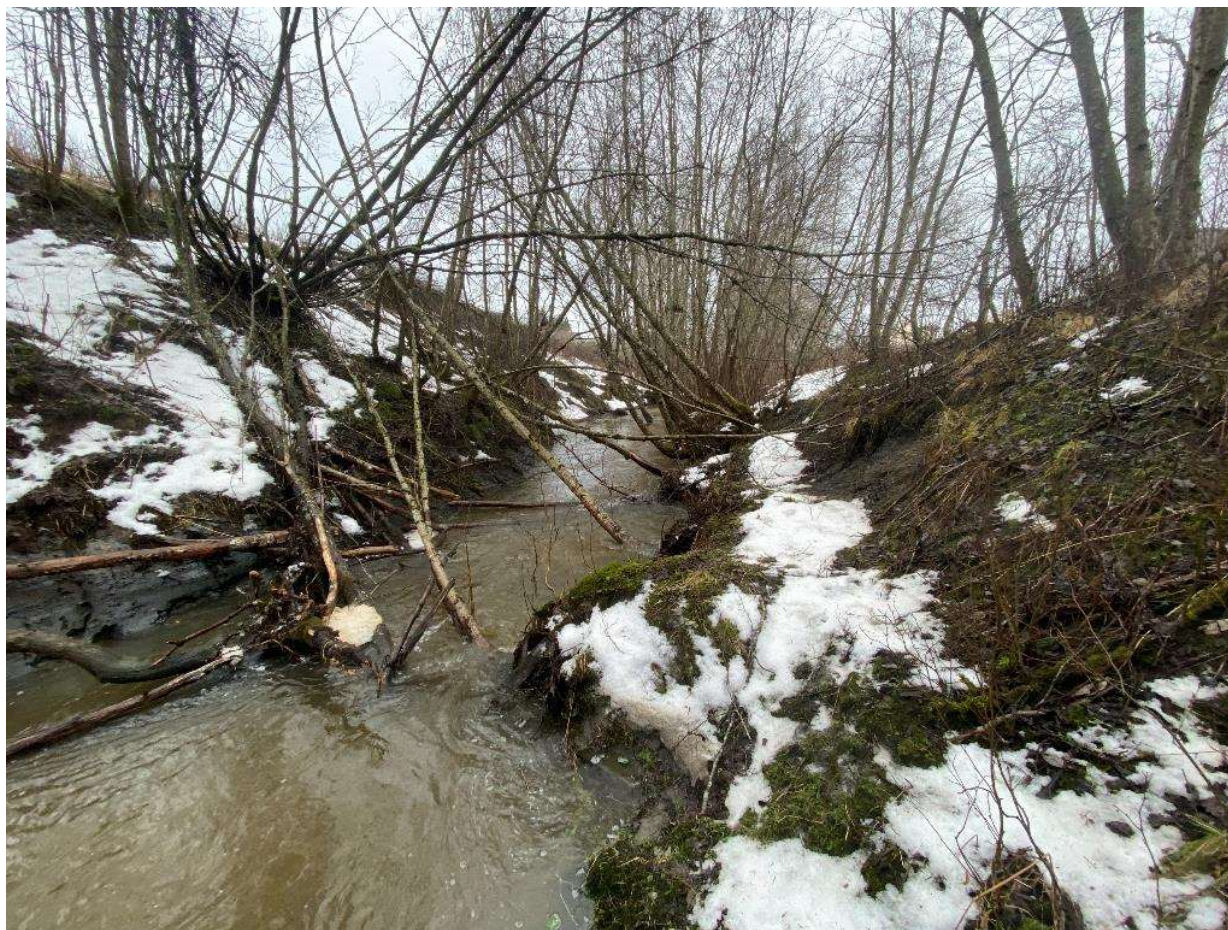
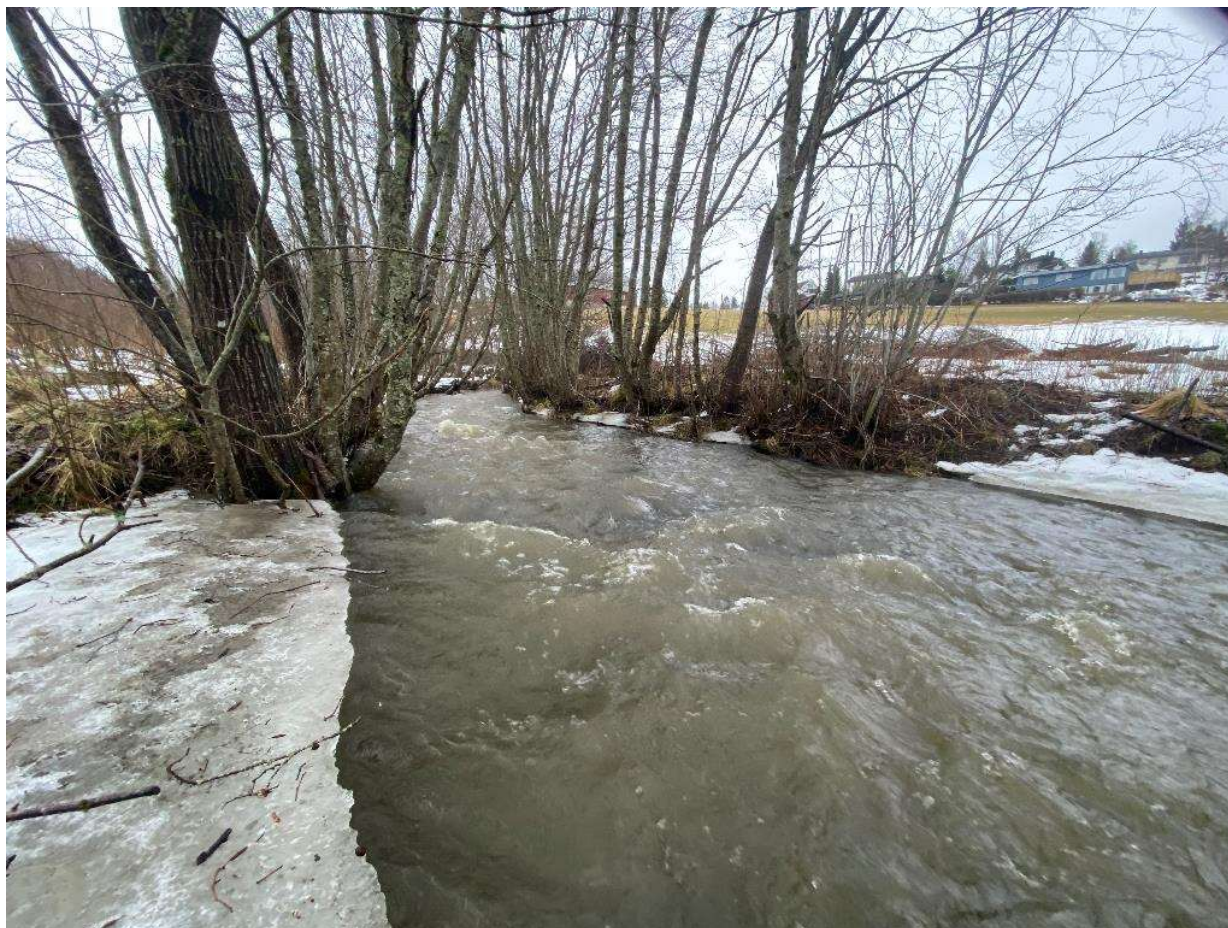
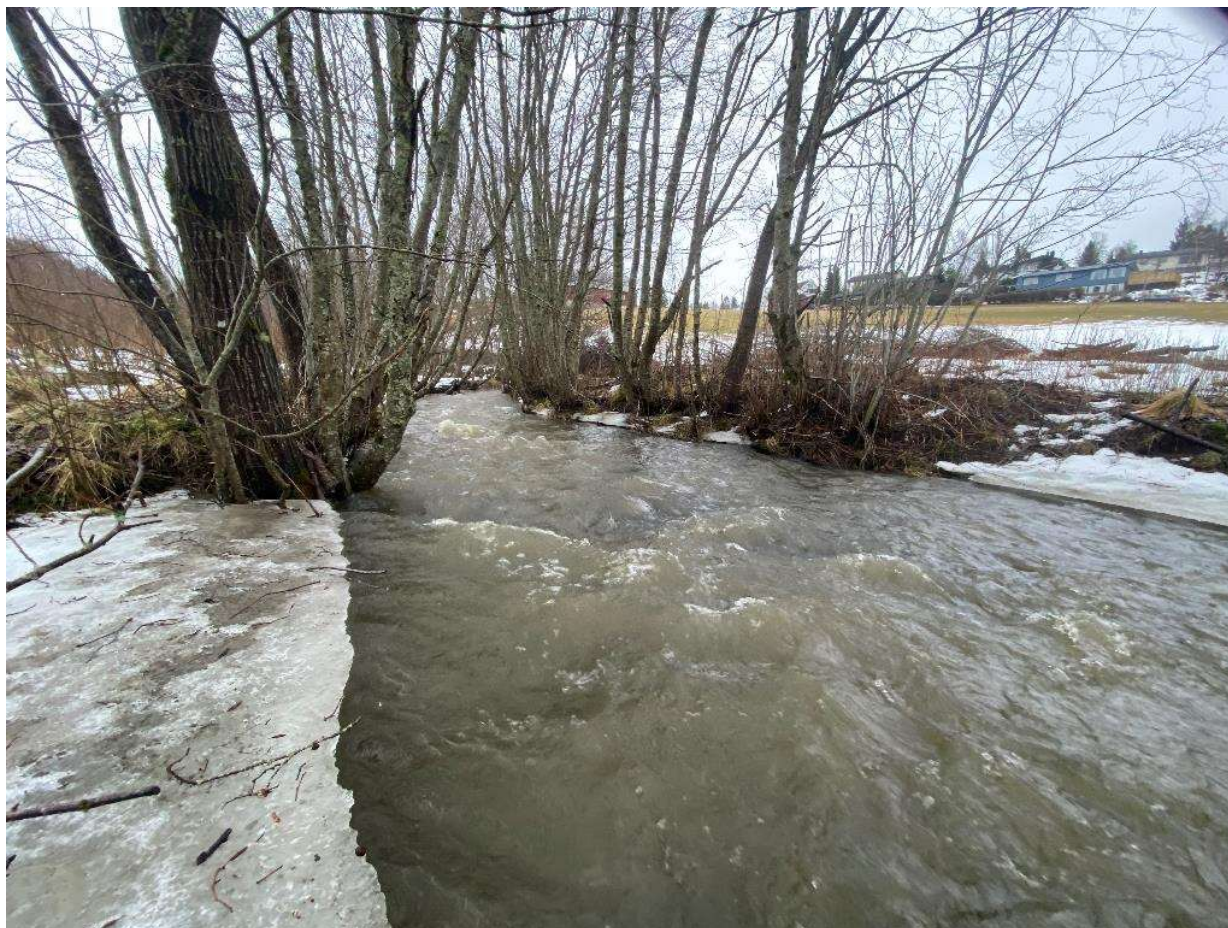
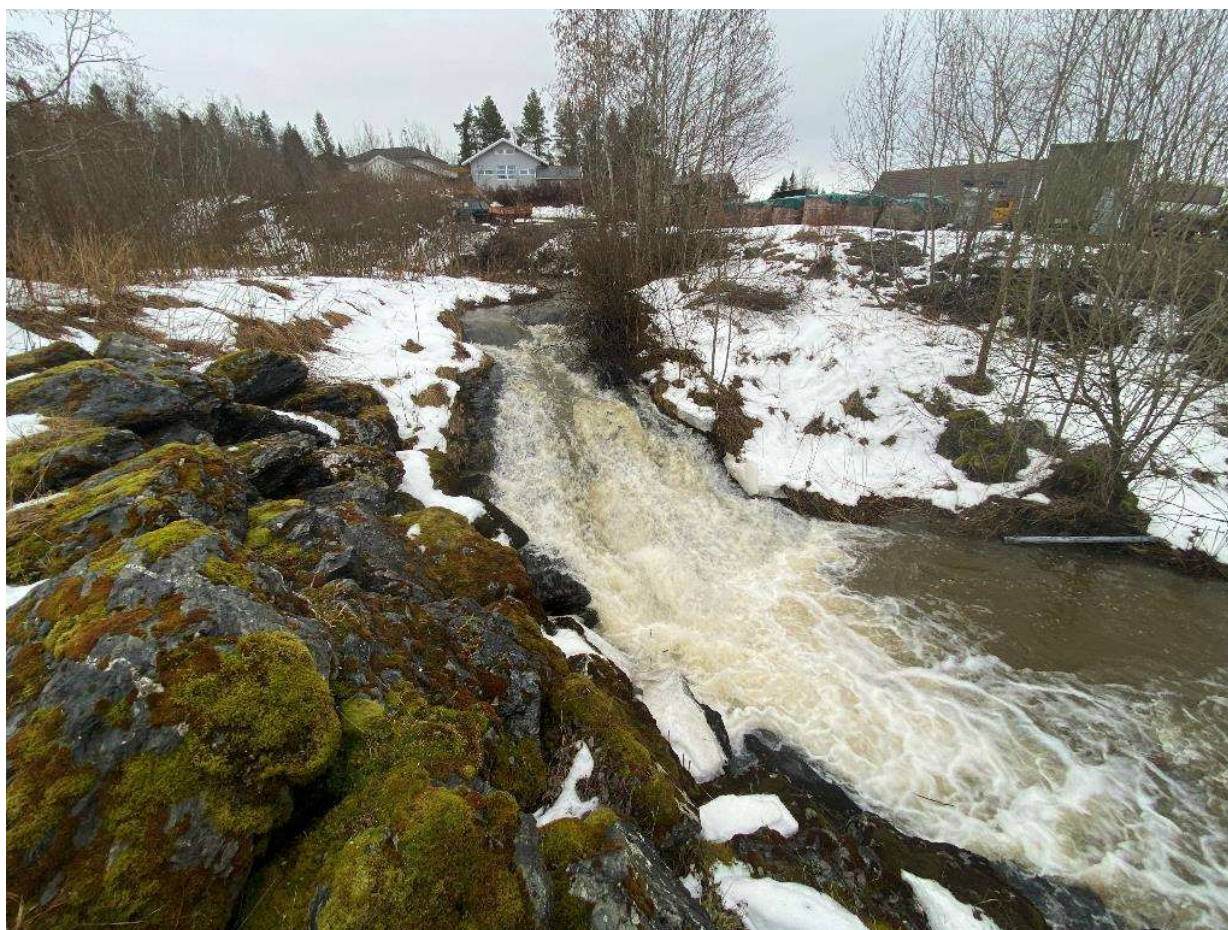
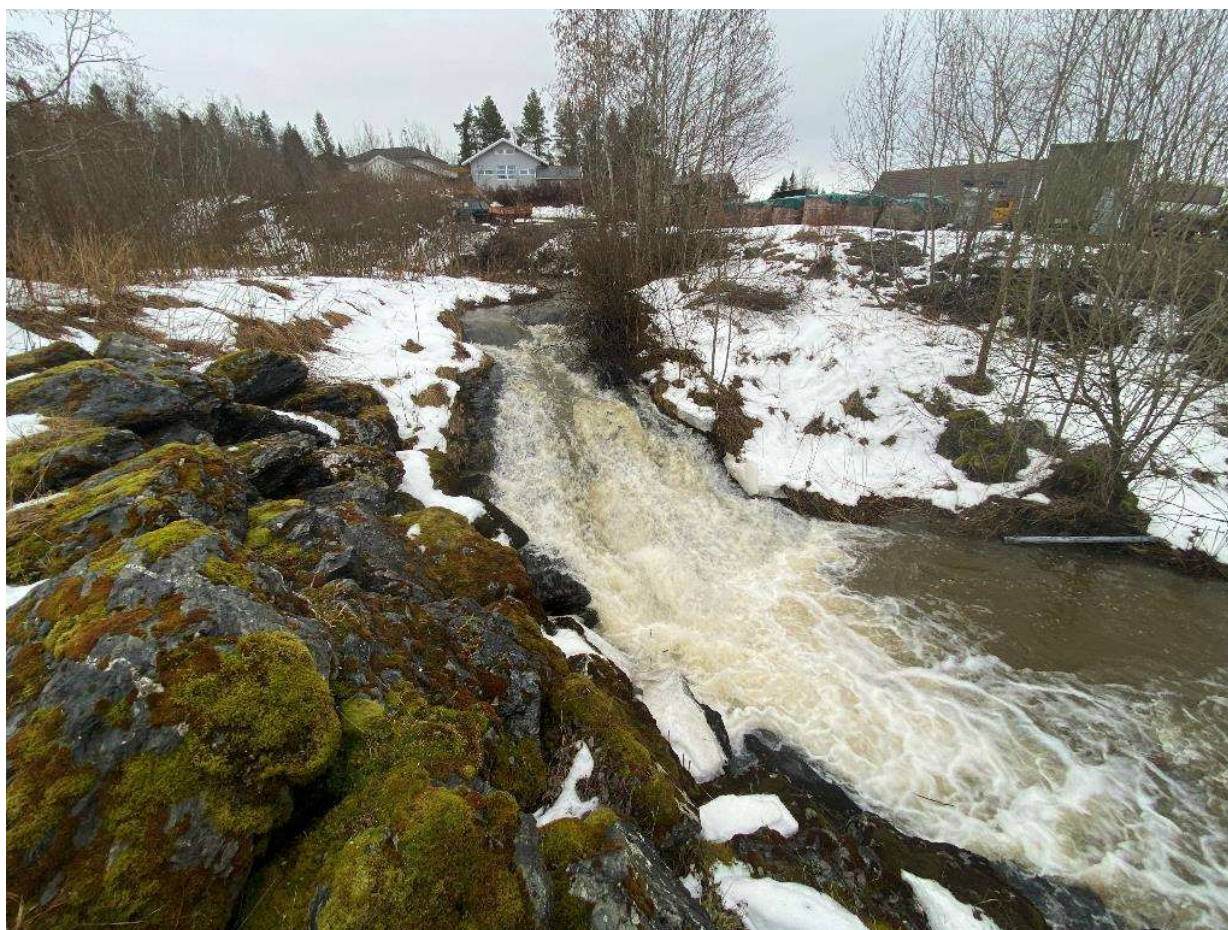
Sistnevnte, bergterskelen ved krysset Hjelsengvegen/Dullumslia, regulerer vannivået og -hastigheten på oppstrømsida, og hindrer at bekken eroderer dypere langs bekkeløpet forbi eiendommen. Dette innebærer at høyden på skråningene langs bekken i framtiden i all hovedsak vil forbli slik de er i dag, og at erosjonsfaren i stor grad vil være begrenset. Større, framtidige vannmengder med tilhørende høyere flomnivå, kan imidlertid bidra til økt erosjon, utover dagens nivå. Det er i dag registrert noe/lite erosjon i skråningssidene, inn mot eiendommen.

> **Foto 5:** Langs Dullumsbekken, øvre del, se situasjonsplan
