NOTAT

Oppdrag **1350052646-003 Halsen skole – RIM samspillsfasen**
Kunde **Veidekke Entreprenør AS**
Notat nr. **M-not-001**
Dato **28.10.2022**
Til **Veidekke Entreprenør AS**
Fra **Eira Berstad Frengen, Rambøll**
Kontroll **Heidi Marstein Brøste, Rambøll**

Halsen Skole -samspillsfasen Skrivebordsundersøkelse forurenset grunn

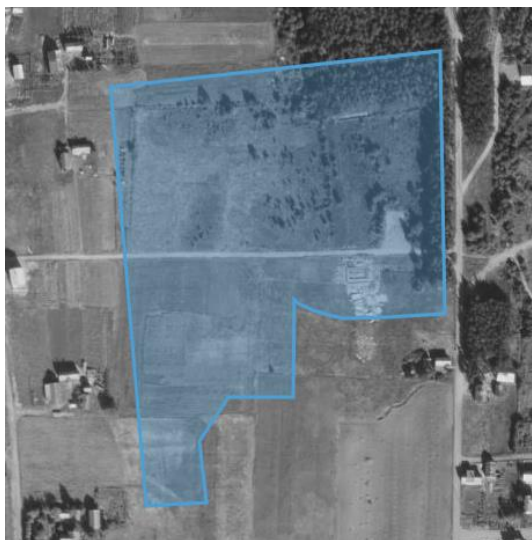
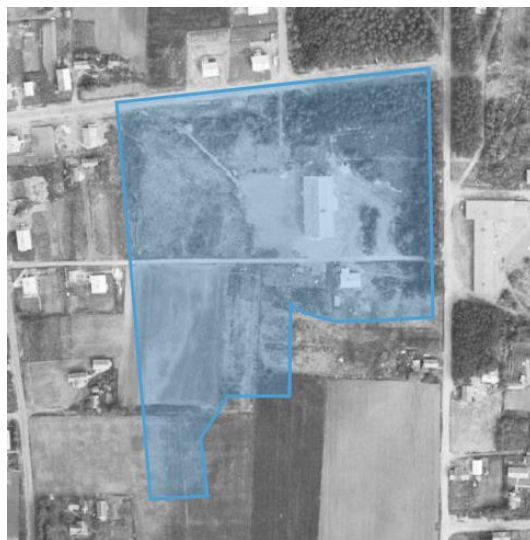
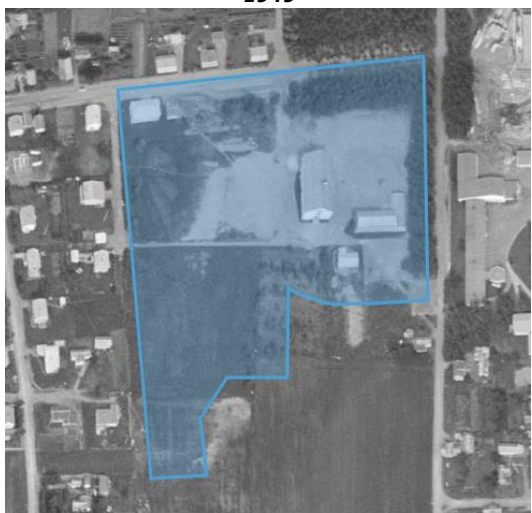
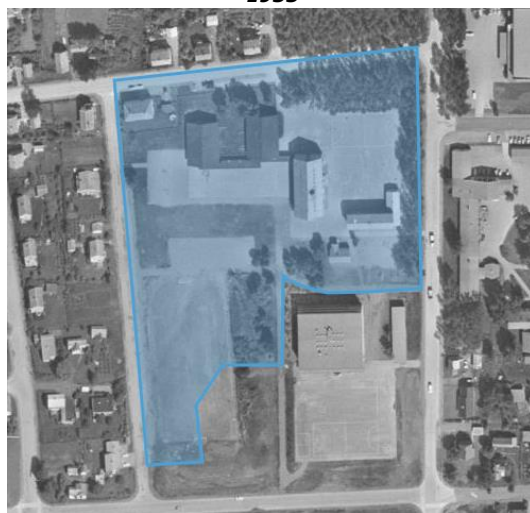
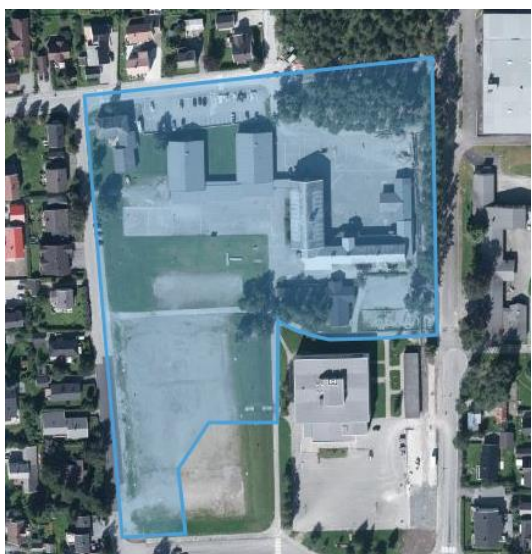
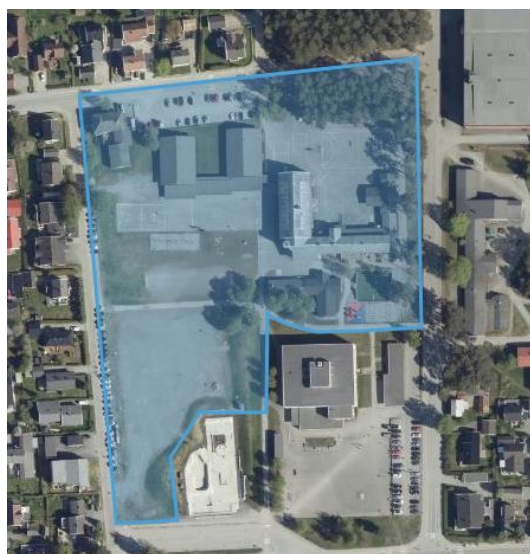
Flyfoto fra årene 1949 – 2019 i Figur 2 viser området hvor dagens Halsen barneskole ligger og som skal erstattes med nytt bygg. Området ble i stor grad benyttet som landbruksareal i 1949. I 1955 ble Halsen skole åpnet, og det første skolebygget kan observeres på eiendommen i flyfoto fra 1955. I årene fram mot 1976 har flere skolebygninger blitt etablert. Fra 1976 fram til i dag kan det ikke observeres store endringer annet enn noen forandringer på utarealer med ny basketballbane og skateboardpark. I 2012 kan det observeres noen gravearbeider øst på tiltaksområdet.

Figur 2: Historiske flyfoto over tiltaksområdet fra 1949 til 2019.

Det er ingen stor mistanke om forurensning på tiltaksområdet. I de historiske flyfotoene kan det likevel observeres større utbygninger på 50- til 70-tallet, hvor det trolig har foregått masseforflytning og tilkjøring av masser med ukjent forureningsgrad. Puss og maling på utvendig tynge bygningsmaterialer fra 1950- til 1970-taller kan også inneholde PCB, arsen, tungmetaller og PAH. Avflassing til grunnen fra gammelt bygningsmateriale kan dermed ha medført grunnforurensning på området. Det er også ukjent om det kan være nedgravde oljetanker eller oljefyr på eiendommen.

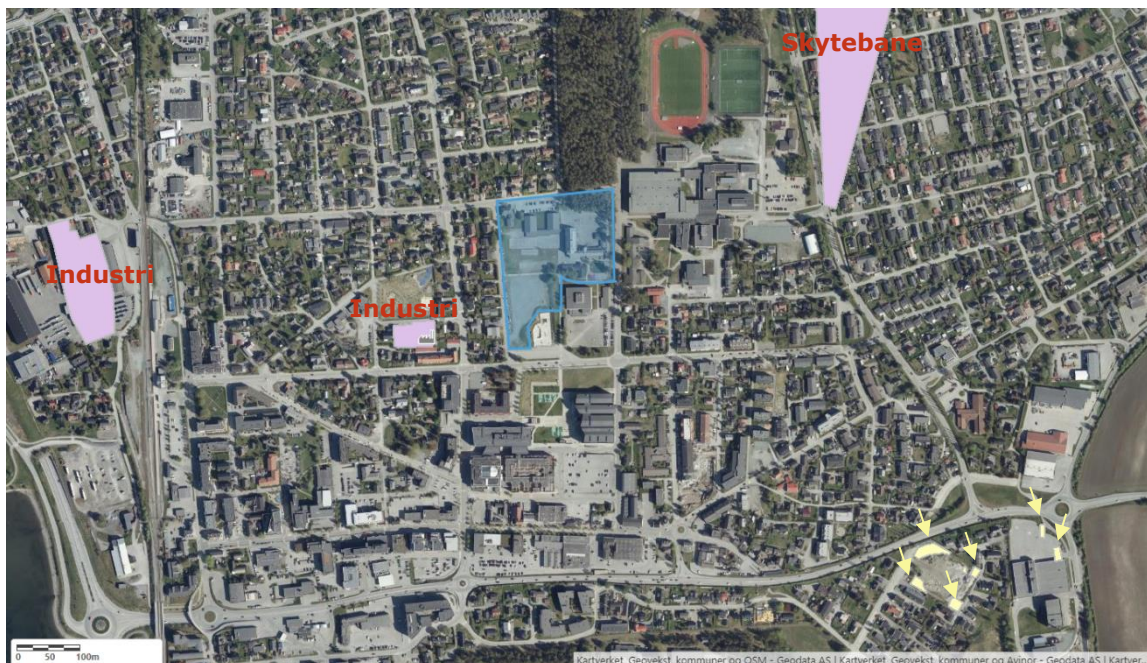
Det er ikke registret forurensning på området i Miljødirektoratets database for grunnforurensning [1], se Figur 3. Tre lokasjoner med en avstand på mellom 250 og 750 m fra tiltaksområdet er markert lilla som antyder mistanke om forurensning. Det er registrert industrivirksomhet og en nedlagt skytebane på henholdsvis to og en av lokasjonene. De gule områdene i samme figur har påvist forurensning av arsen, bly, krom, sink, PAH, PCB og olje. Ettersom lokasjonene med påvist eller mistanke om forurensning ligger en betydelig distanse fra tiltaksområdet anses derimot påvirkningen fra disse områdene å være liten.

Figur 3: Skjermutsnitt fra Miljødirektoratets database for grunnforurensning. Tiltaksområdet er markert blått, områder med mistanke om forurensning er markert lilla og områder hvor det tidligere er påvist forurensning er markert gult med gule piler. Kilde: GisLink
