# DATARAPPORT FRA GRUNNUNDERSØKELSE

**Stormyra massedeponi**

Rapport nr. 01

## Grunnundersøkelser Datarapport

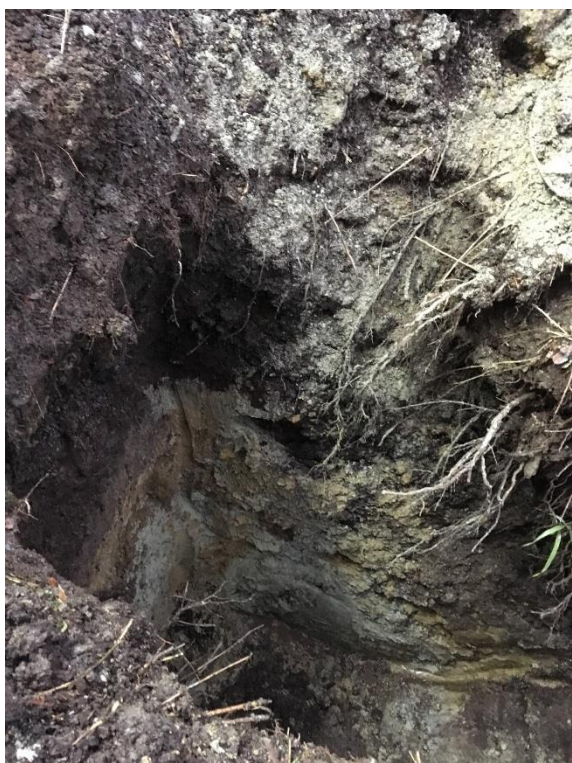
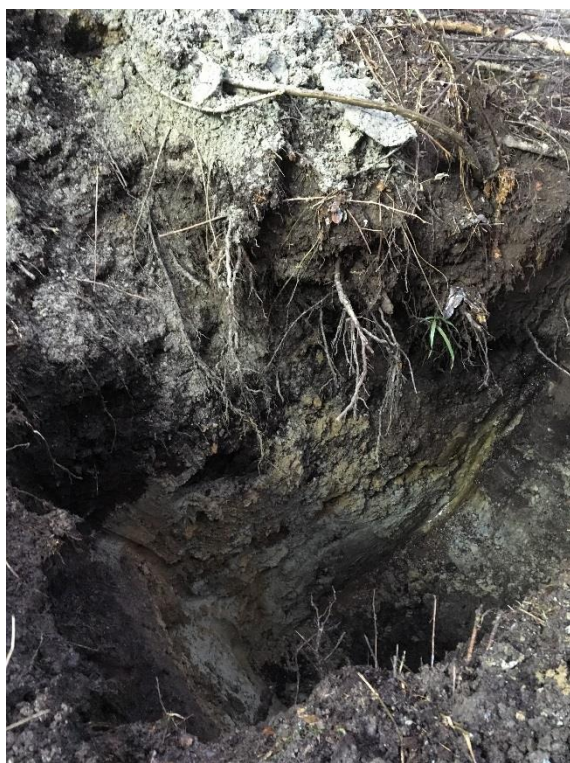
*Foto 1: Hull 1*

| Sjakt | Kote terreng | Kote bunn utgraving | Beskrivelse |
|---|---|---|---|
| 1 | +122,1 | +117,7 | 1-2 m matjord/siltig sand/sandig silt over leire. Mye vann i prøvegroppa, bløtt. Stopp på ca. 4,4 m under terreng, i leire. |

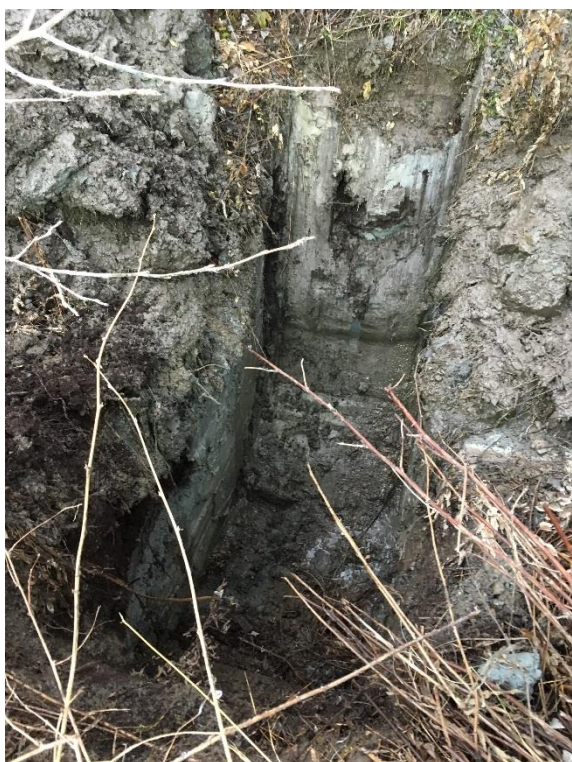
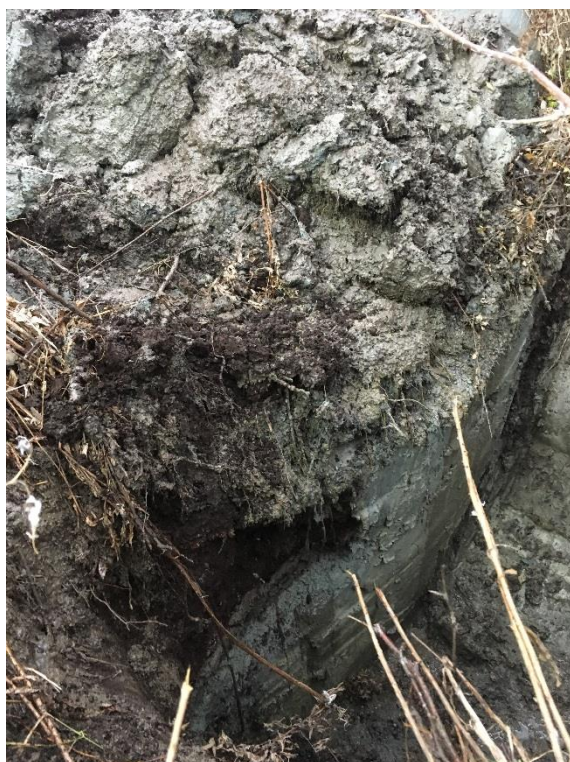
*Foto 3: Hull 2*

| Sjakt | Kote terreng | Kote bunn utgraving | Beskrivelse |
|---|---|---|---|
| 2 | +122,3 | +118,2 | 0,5 m matjord/tørrskorpeleire over leire. Overgang til fastere leire fra ca. 3 m. Stopp på ca. 4,1 |

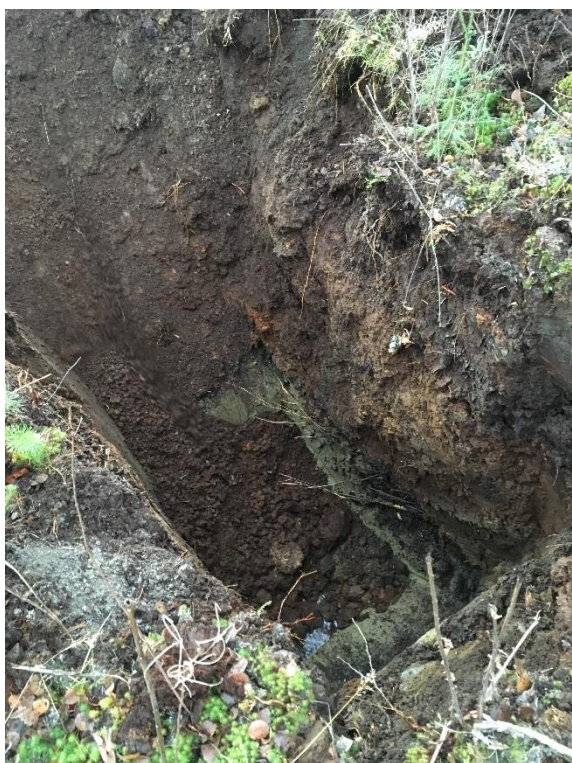
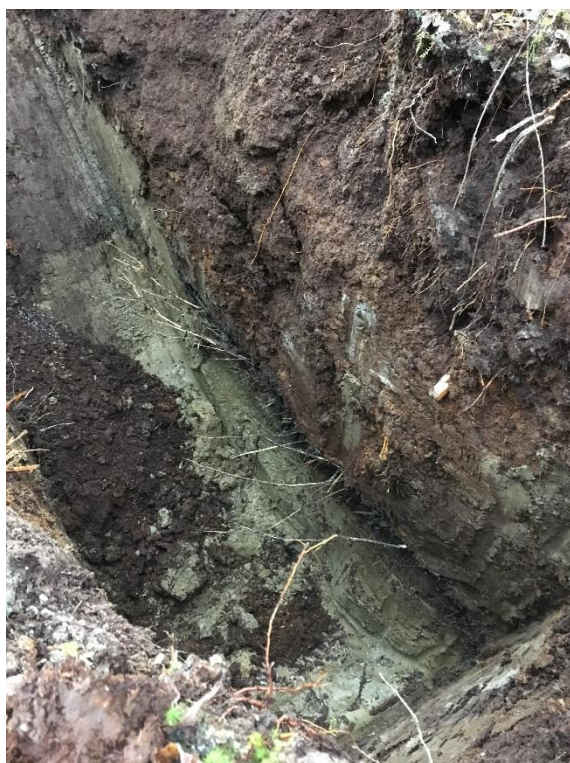
Foto 5: Hull 3

| Sjakt | Kote terreng | Kote bunn utgraving | Beskrivelse |
|---|---|---|---|
| 3 | +128,7 | +125,1 | Myr. Overgang til leire i dybden, kanskje 0,5 m mektighet. Fjell på ca 3,6 m. |

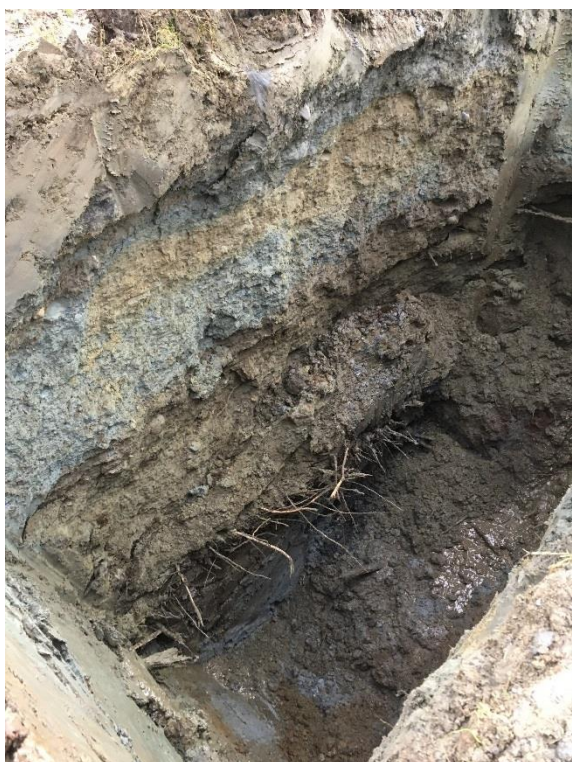
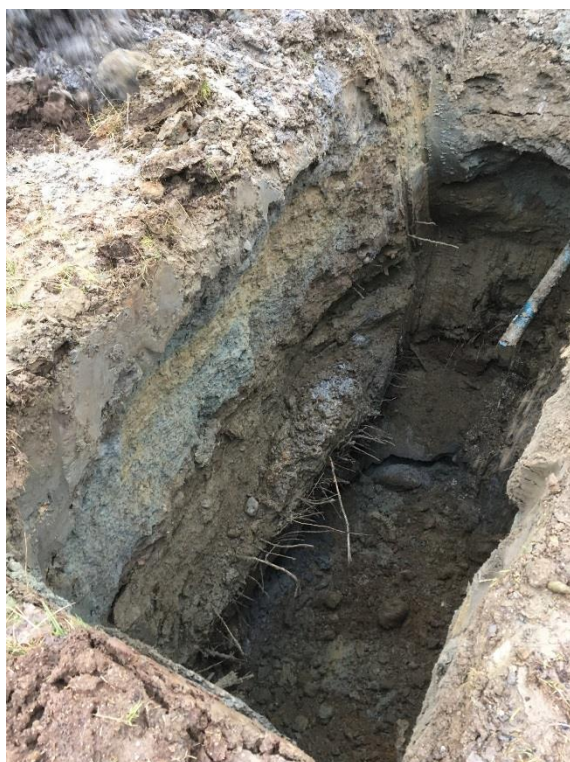
Foto 7: Hull 4

| Sjakt | Kote terreng | Kote bunn utgraving | Beskrivelse |
|---|---|---|---|
| 4 | +103,7 | +99,6 | Matjord over silt. Siltig leire/leirig silt i dybden. Stoppet på 4,1 m. Fyllmasser. |

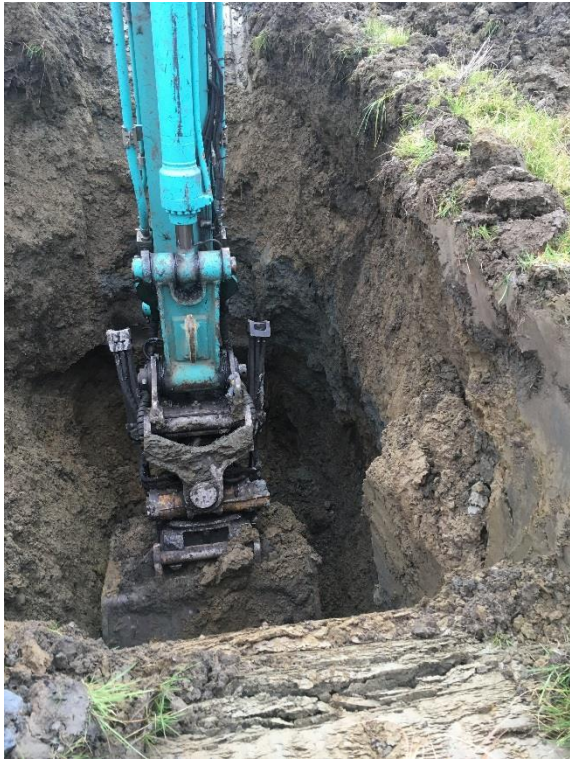
Foto 9: Hull 5

| Sjakt | Kote terreng | Kote bunn utgraving | Beskrivelse |
|---|---|---|---|
| 5 | +104,5 | +100,2 | Matjord over silt. Siltig leire/leirig silt i dybden. Rotete. Rasmasser? Fjell på ca. 4,3 m? |

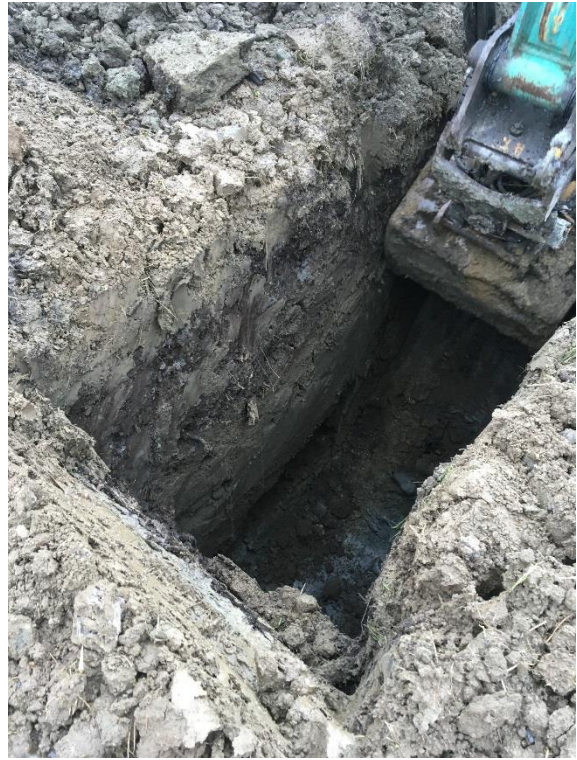
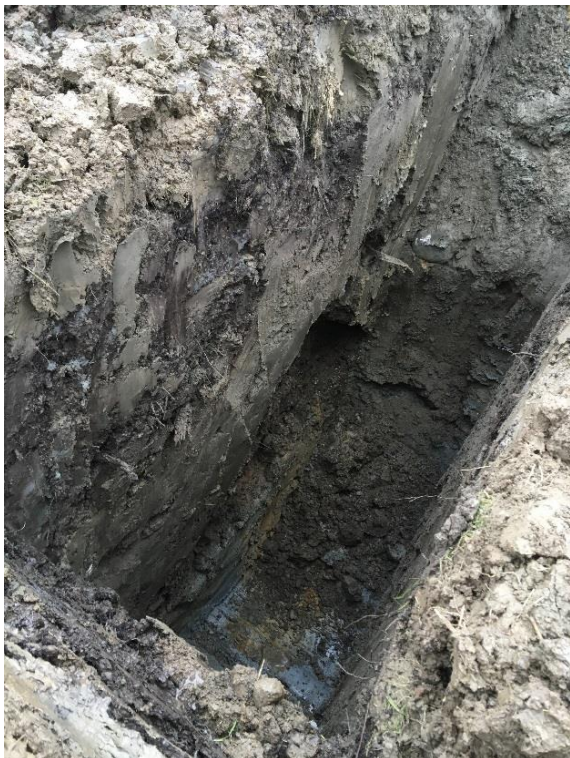
Foto 10: Hull 6

| Sjakt | Kote terreng | Kote bunn utgraving | Beskrivelse |
|---|---|---|---|
| 6 | +105,9 | +102,1 | Matjord over silt. Siltig leire/leirig silt i dybden. Blå leire i dybden. Fjell på ca. 3,8 m? |

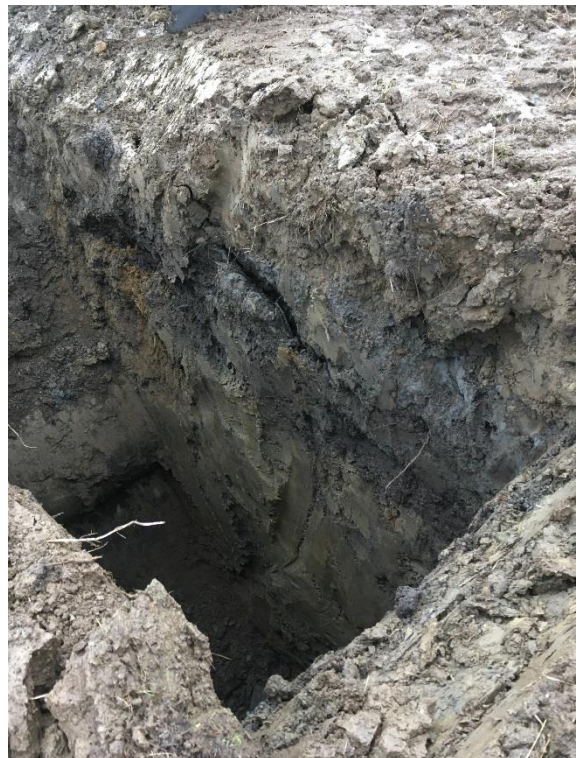
Foto 12: Hull 7

| Sjakt | Kote terreng | Kote bunn utgraving | Beskrivelse |
|---|---|---|---|
| 7 | +106,9 | +102,9 | Matjord over silt. Siltig leire/leirig silt i dybden. Stopp på 4,0 m. |

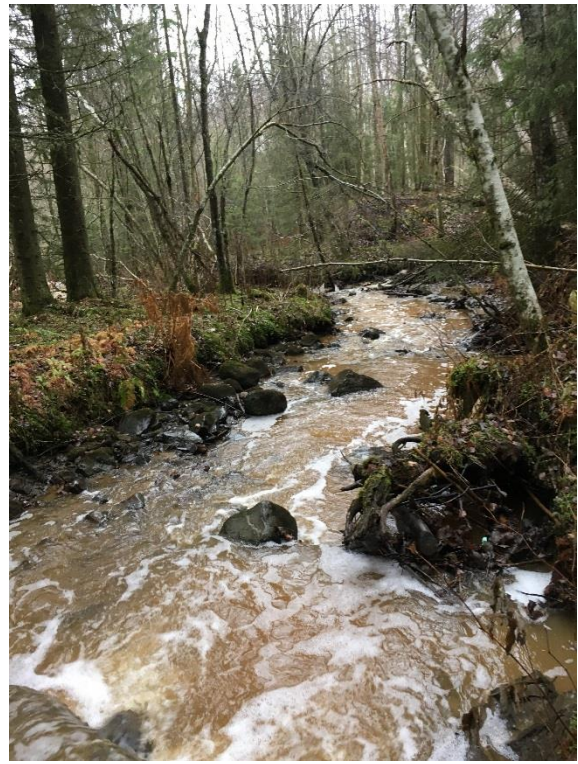
Det ble registrert noe pågående erosjon i Stammyrvassbekken. Bilder av bekkeløpet er vist i bilag 2.

*Foto 2: Punkt 1 sett nordover  
(observasjonspunkt 1)*

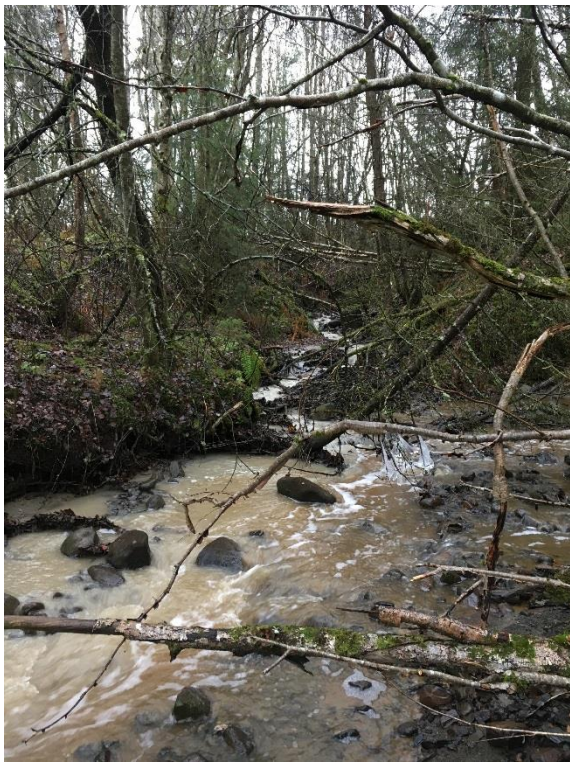
*Foto 3: Stammyrvassbekken sett sørøstover  
(observasjonspunkt 2)*

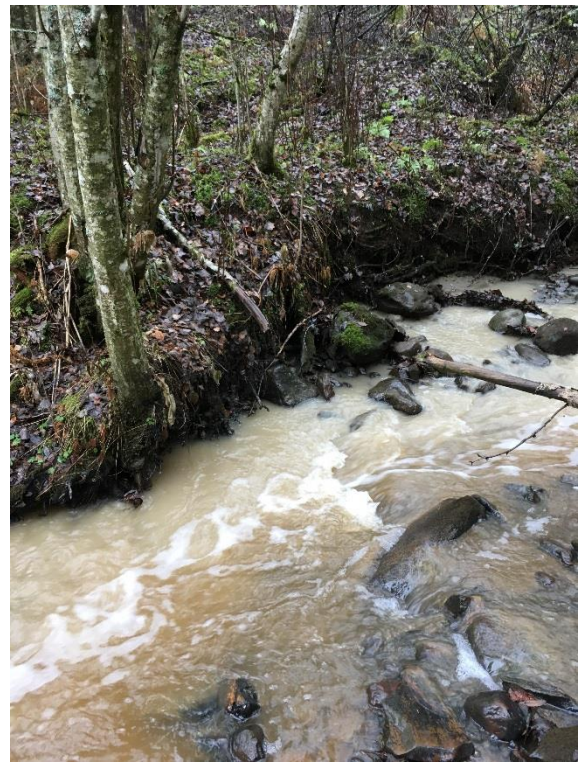
*Foto 4: Stammyrbekken sett nordøstover  
(observasjonspunkt 2)*

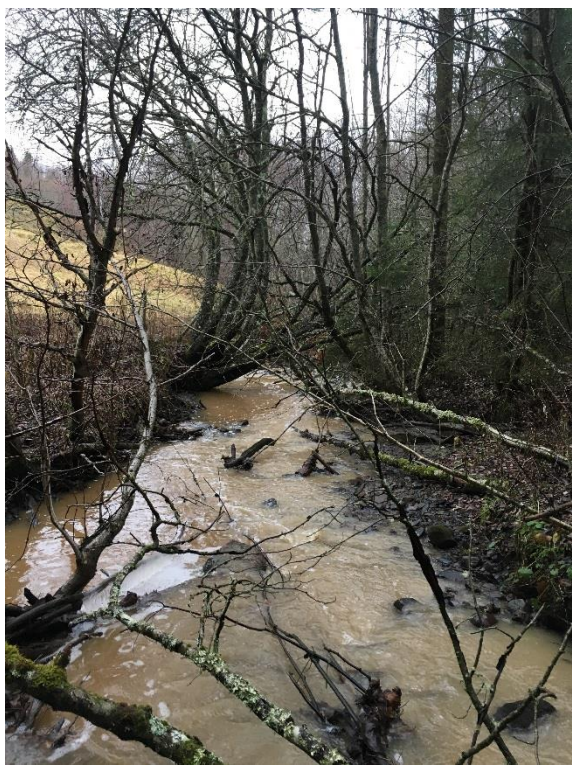
*Foto 5: Stammyrvassbekken sett nordvestover (observasjonspunkt 2)*
