### NOTAT

| Oppdrag: | <b>E14 Stjørdal – Hegra. Gang- og sykkelveg</b> | | | | |

## E14 Stjørdal – Hegra. Gang- og sykkelveg Skredfare og geologi

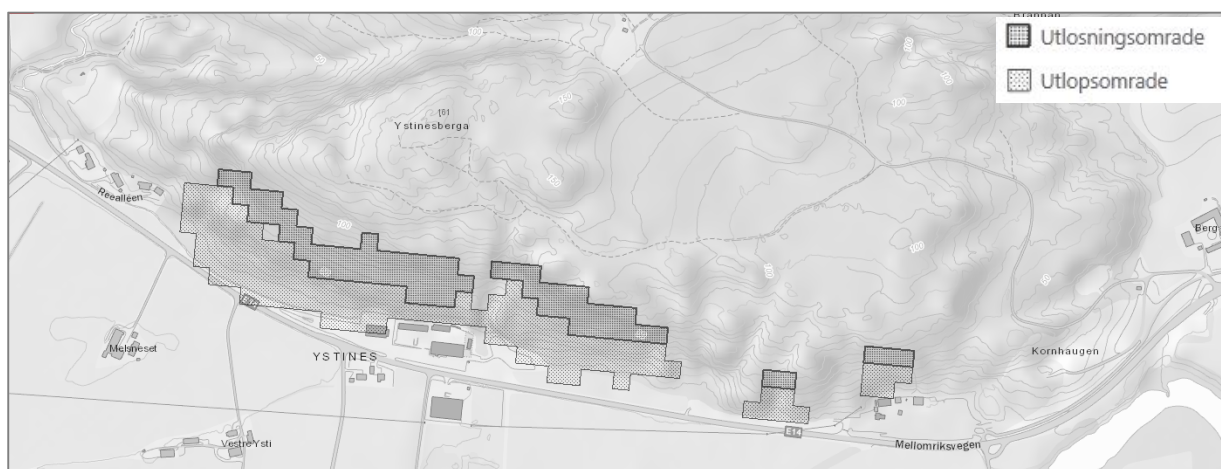
Aktsomhetskart for steinsprang angir at området ligger i aktsomhetsområdet for steinsprang (utløpsområde), se Figur 4. Dette gjelder både eksisterende E14 og planlagt ny gang- og sykkelveg på nordsida av vegen fra profil 1530 til 1660. I tillegg ligger området ved profil 2400 til 2500 nært utløpsområdet for steinsprang.

Figur 4: Aktsomhetskart stein fra NVE [9], ved Ydstinesberga.

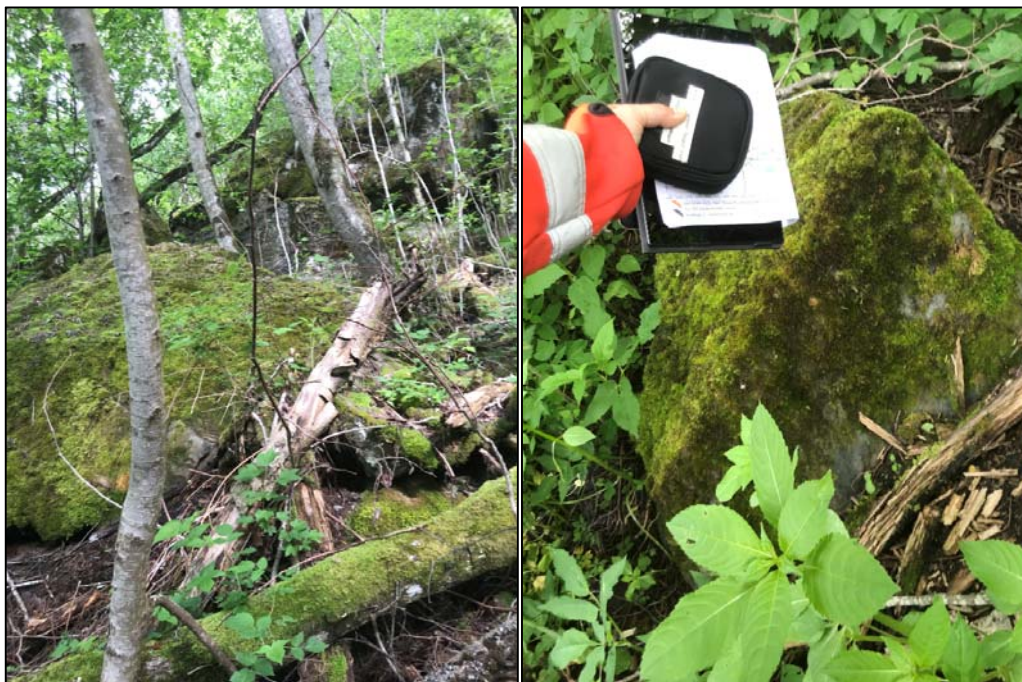
Befaring i terrenget viser ingen blokker som har rast ut og nådd så langt som til planlagt gang- og sykkelveg. Det ble observert urmasser i et område omtrent ved profil 1610 til 1620, i en avstand på omtrent 30 meter fra dagens E14, se *Figur 5*. Dette er det nærmeste det er observert urmasser.

*Figur 5: Ur/blokk som ble observert omtrent 30 meter fra eksisterende E14 (P1610-1620).*

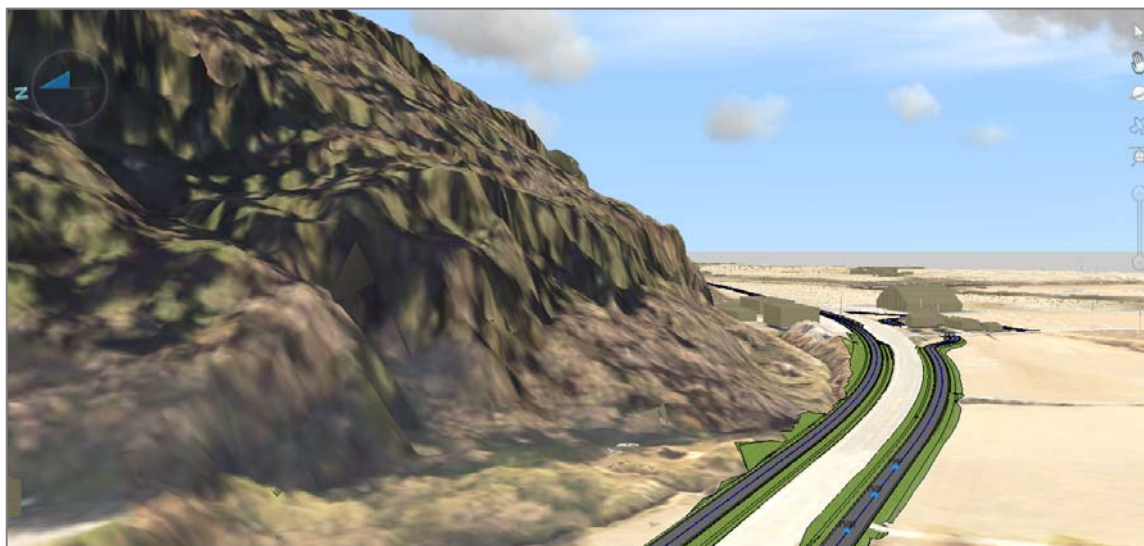
Fra ortofoto er det tydelig at det er rasmasser som ligger nedenfor Ydstineshammeren, se *Figur 6*. Blokkene er bevokst med mose og lyng. Det ble observert et par blokker uten mose, som har glidd ut fra ura.

*Figur 6: Området som er innenfor aktsomhetsområde for skred, omtrent 1530 til 1660, sett mot øst. Karakteristisk terrengform som tyder på urmasser under bergskrent.*

Det vurderes ikke å være skredfare for planlagt gang- og sykkelveg. Det er ur opp mot hammeren ved Ydstinesberga (P1530-1660), men observasjoner og simuleringer viser at stein ikke når helt fram til planlagt gang- og sykkelveg.

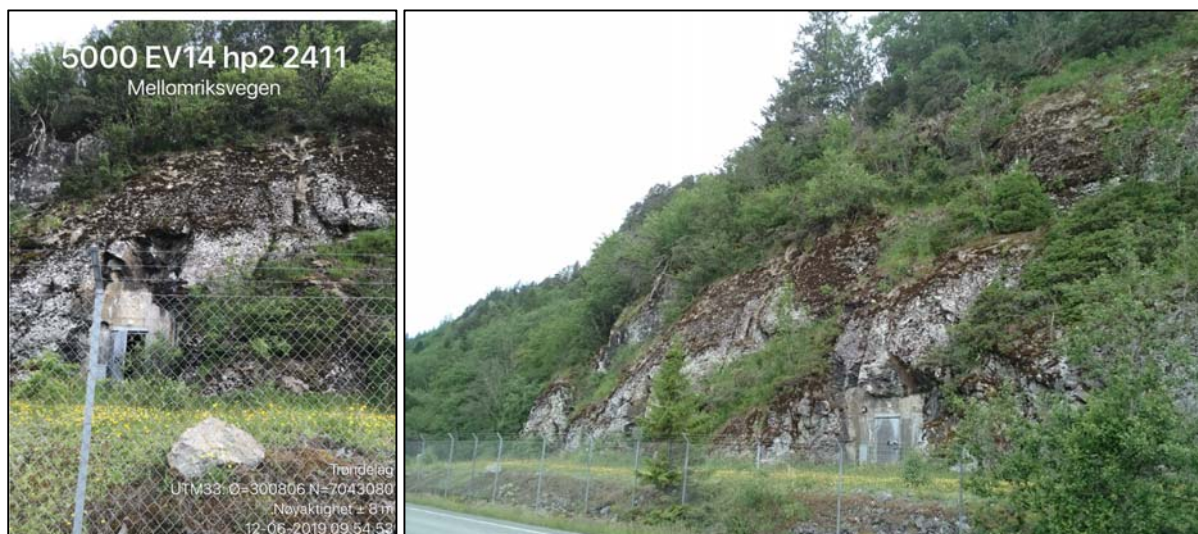
Ved profil 2410 ble det observert ei blokk som hadde rast ut og lå på framtidig gang- og sykkelveg, se *Figur 7*. Det så ut som den var kommet fra oppunder torvdekket. For øvrig var berget på dette stedet glatt og svabergaktig.

*Figur 7: Steinnesfall ved P2410.*

I tillegg er det ikke observert steiner som har nådd planområdet, bortsett fra ved profil 2410. slik at det vurderes at det er liten risiko for steinsprang for ny gang- og sykkelveg. For profil 2400 til profil 2500 anbefales det å inspisere oppunder torva og evt. sikre. Dette er omtrent 15-20 meter over ny gang- og sykkelveg.
