**E6 Ranheim – Værnes**

**Ingeniørgeologisk rapport for  
reguleringsplan – Dagsone  
Stavsjøfjelltunnelen-Værnes**

E6RV-MUL-GE-RPT-CAH13-0005

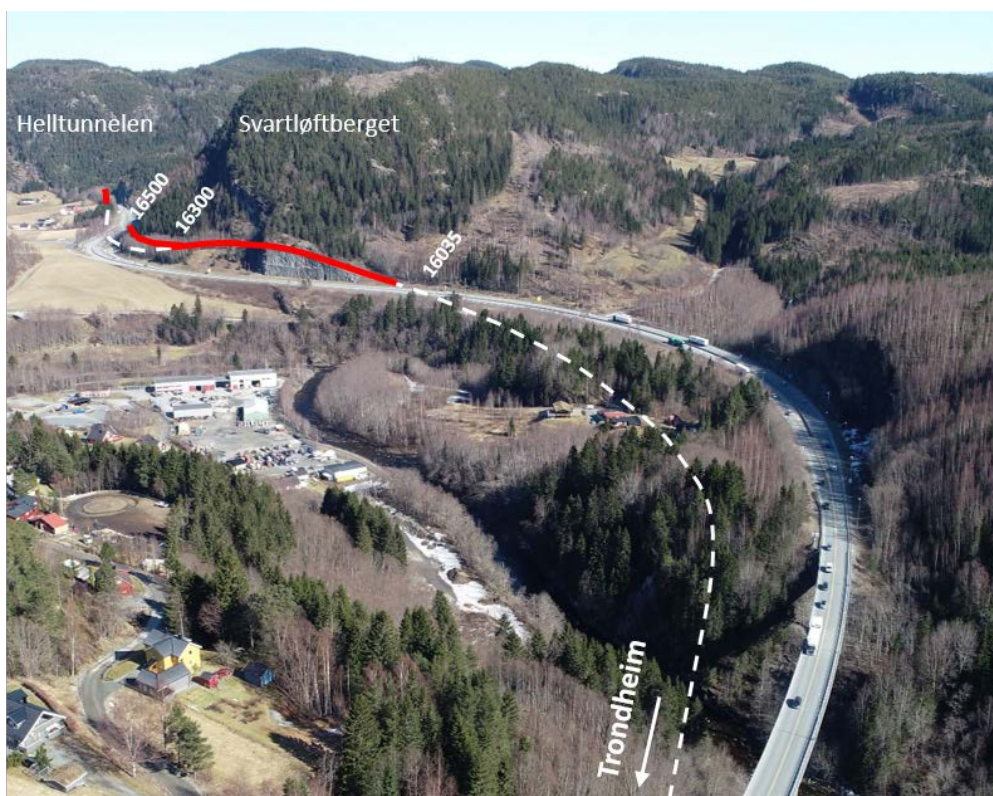
Figur 4. Oversiktsbilde tatt retning Værnes. Påtegnet linje angir omtrentlig senterlinje for prosjektert E6. Rød farge indikerer bergskjæring.

Hommelvikskjæringa vil strekke seg fra profilnummer ca. 16035 til 16500. Veglinja skal senkes om lag 5 m og flyttes inntil ca. 50 m mot høyre i forhold til eksisterende trasé. Dette innebærer utvidelse av den eksisterende ca. 100 m lange og 27 m høye bergskjæringa på stedet og inngrep i foten av naturlig bergskrent. Skjæringen skal etableres i en slak venstrekurve, og vil få orientering på mellom ca. 10° og 20° øst for nord. Se Figur 4. Fra bergskjæringens start til største prosjekterte skjæringshøyde på 60 m ved profilnummer ca. 16160, stiger terrenget over prosjektert skjæringstopp med 20° eller mindre. Videre, mot stigende profilnummer, vil skjæringen gå i foten av en naturlig bergskrent der terrenget over prosjektert skjæringstopp stiger med 45-85°.

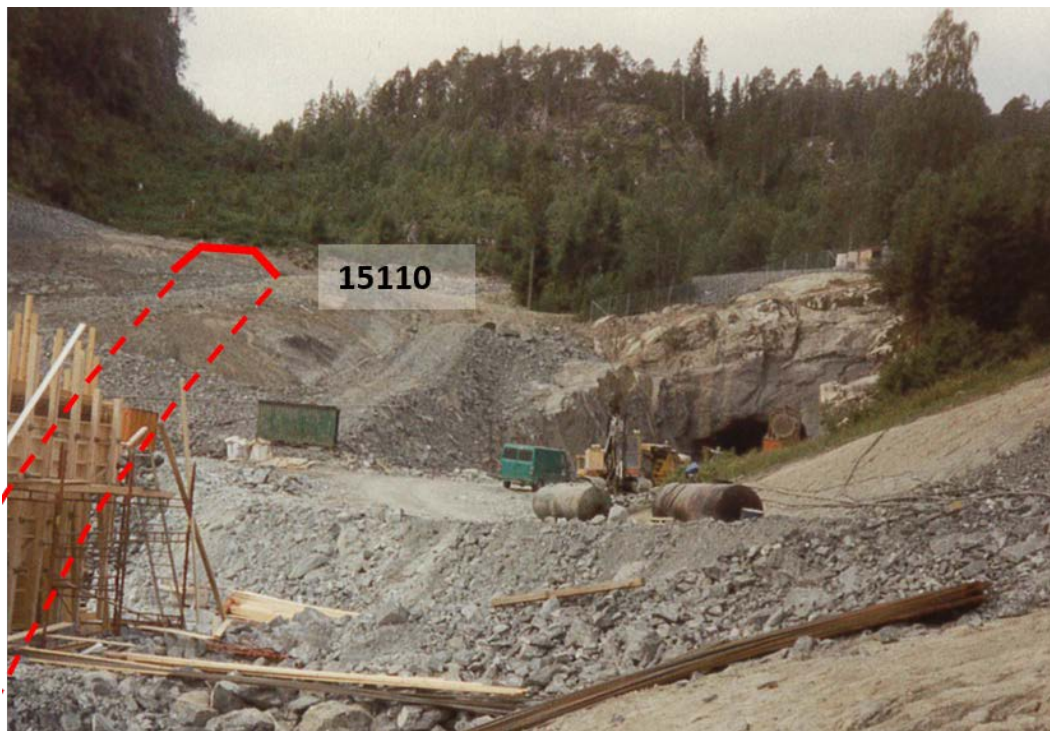
Figur 8. Foto tatt av Svein Hove i Statens vegvesen under bygging av Stavsjøfjelltunnelen på slutten av 1980-tallet. Påhugget til eksisterende tunnel er synlig til høyre i bildet. Røde linjer indikerer fotavtrykk for prosjektert E6 og påhugg for nytt tunnelløp.

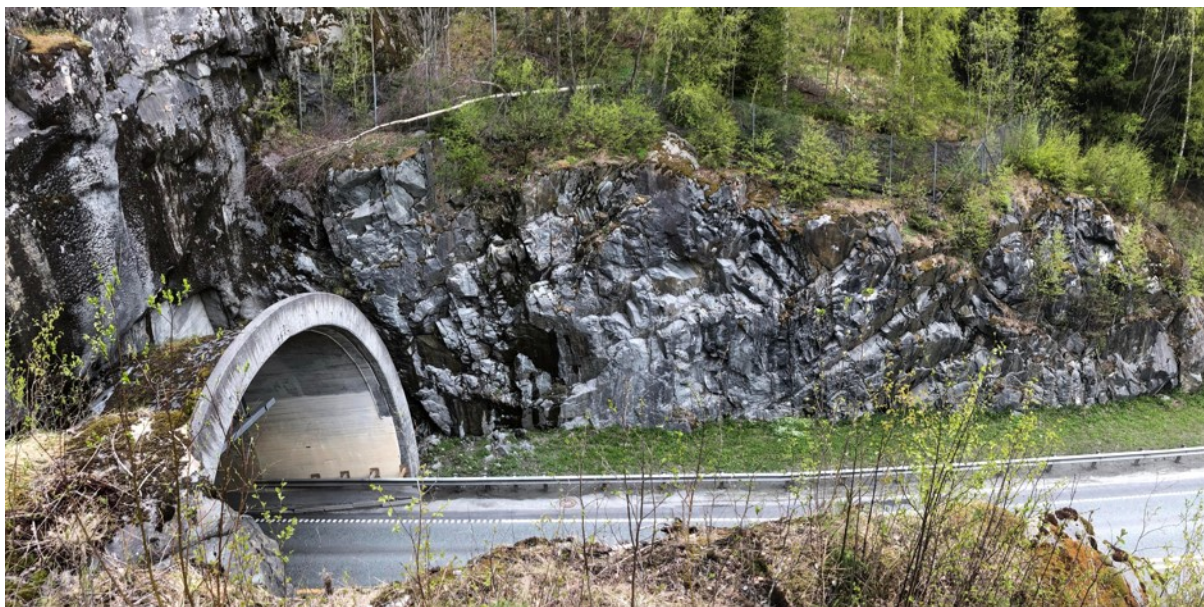
Figur 10. Eksisterende østre påhugg for Stavsjøfjelltunnelen. Berget er lite til moderat oppsprukket. Forskjæringen og påhuggflaten er sikret med til sammen ca. 30 stk. bergsikringsbolter.

Med unntak av soner med leirinfisert berg, ble bergskrenten vurdert som lite til moderat oppsprukket. Dette inkluderer eksisterende påhugg og forskjæring, vist i Figur 10, der observert oppsprekingsgrad er liten til moderat.

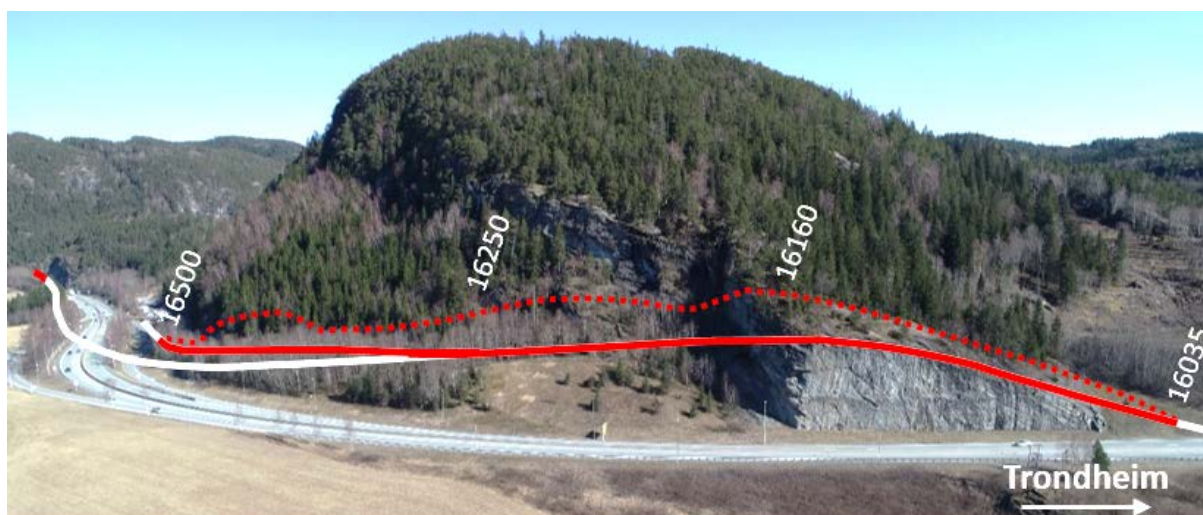
Figur 14. Dronefoto for oversikt over Hommelvikskjæringa. Heltrukne linjer angir omtrentlig senterlinje for prosjektert E6. Rød farge angir senterlinjen i områder der det er planlagt bergskjæring, og rød stiplet linje angir omtrentlig prosjektert skjæringstopp.

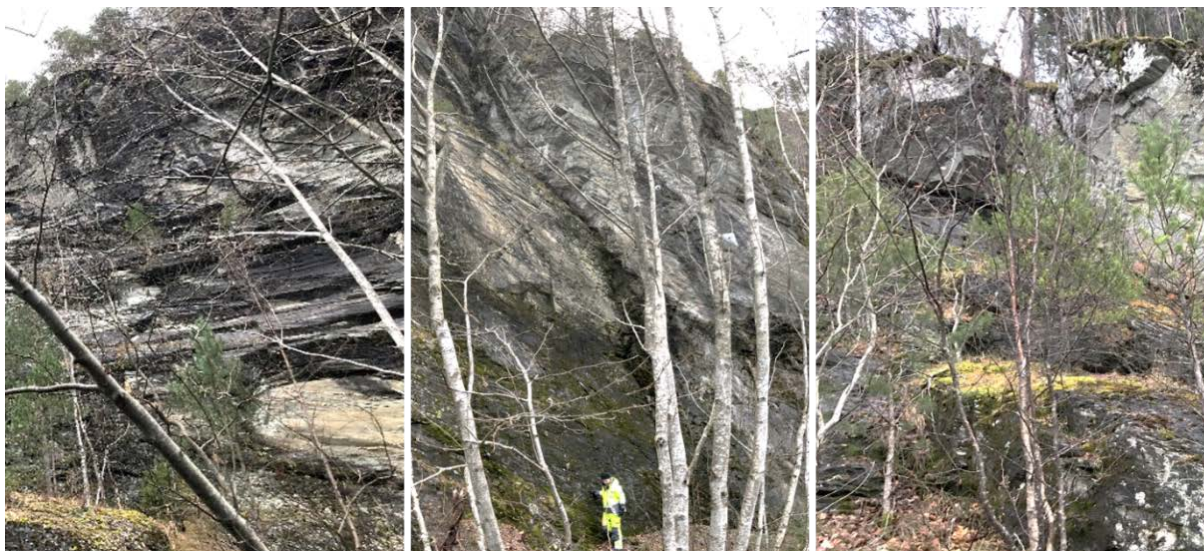
Figur 15. Bildene viser bergskrenten rett ovenfor prosjektert skjæringstopp i området mellom profilnummer ca. 16180 og 16220.

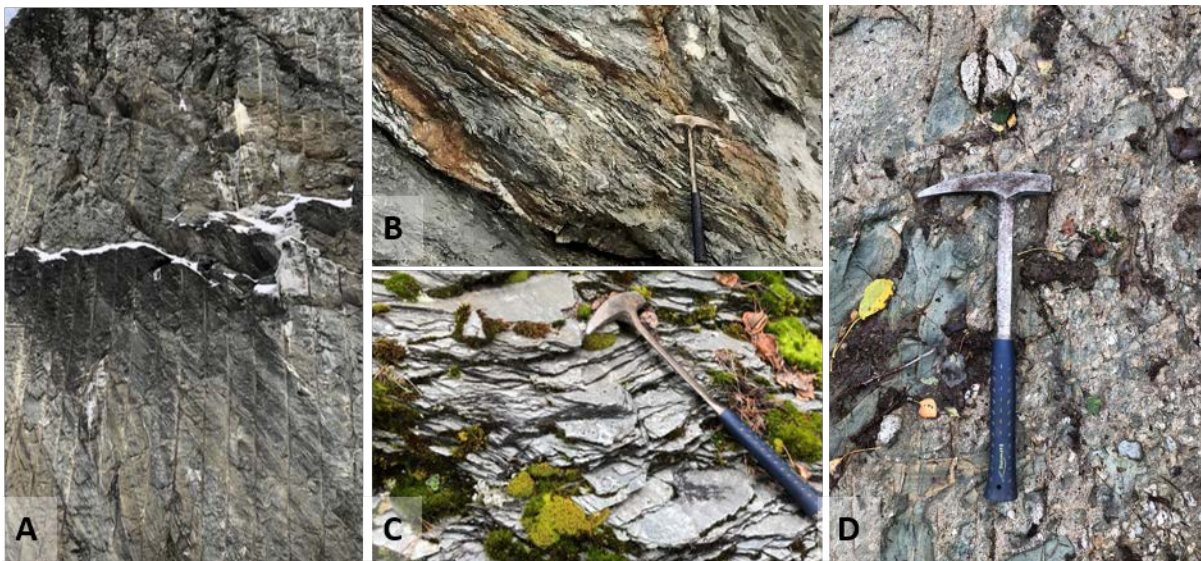
Figur 16. Bergarter langs Hommelvikskjæringa. A: Gråvakke i veksling med fyllitt/leirskifer. Skjæringa på bildet er omkring 20 m høy. B: Sone av fyllitt eller leirskifer (bak hammer) i mer massiv gråvakke. C: Berg klassifisert som leirskifer, sterkt forskifret. D: Konglomerat. Bildet er tatt i terrenget ca. 100 m øst for eksisterende bergskjæring.

Observert berg er i hovedsak uforvitret og lite til moderat oppsprukket, men det er observert soner med sterk oppsprekking, og/eller svak forvitring. Se Figur 16 B og C.

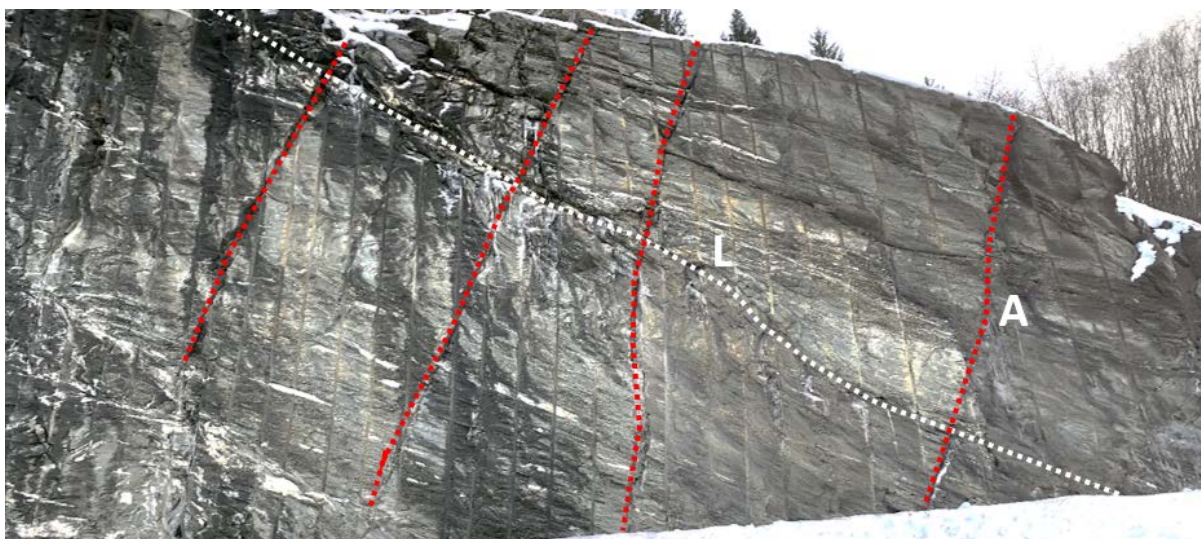
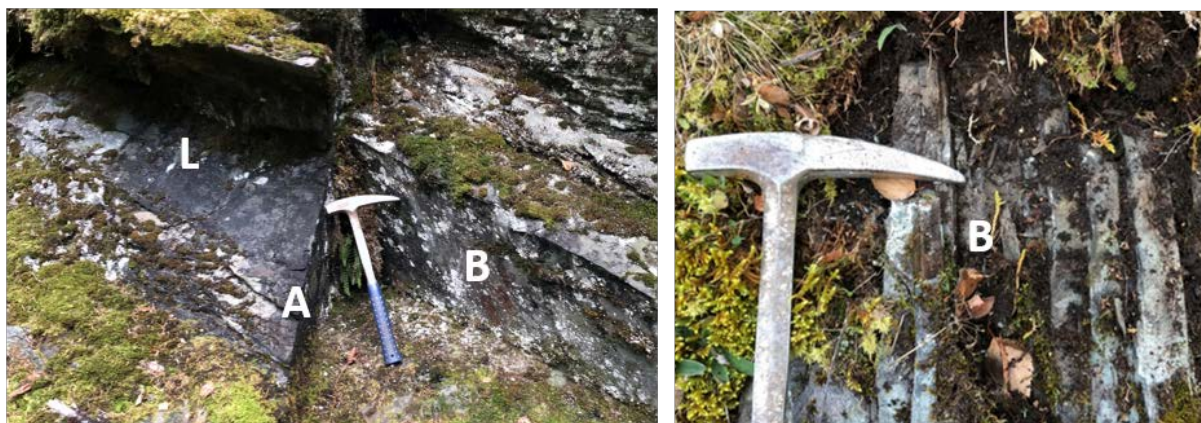
Figur 18. Øverst: Eksisterende bergskjæring langs E6 ved Hommelvik. Største høyde er ca. 28 m over bunn grøft. Berget er i store områder lite oppsprukket til massivt. Hvit stiplet linje viser gjennomsettende sprekk langs L. Røde linjer viser sprekksett A. Nede til venstre: Sprekkesett L, A og B, observert et stykke øst for eksisterende bergskjæring. Nede til høyre: Tett oppsprekking langs sprekksett C observert rett innenfor topp av eksisterende bergskjæring.

Store deler av eksisterende bergskjæring framstår som lite oppsprukket til massiv (Figur 18) eller lite oppsprukket. Det er ikke observert noen form bergsikring i selve skjæringen, men i bergskrent skrenten ovenfor, normalt på skjæringen, samt like nord for denne (i området vist i Figur 15), er det observert til sammen 5 stk. bergsikringsbolter.

Sprekkesett A har orientering  $60-85^\circ/300-330^\circ$ . Sprekkeflatene er observert både som plane og som bølgete og både meget glatte og svært ru. Observert utholdenhet varierer fra ca. 5 til mer enn 20 m, se Figur 18. Sprekkesettet opptrer ikke over hele området, og der det opptrer er sprekkavstanden omkring 1-2 m.

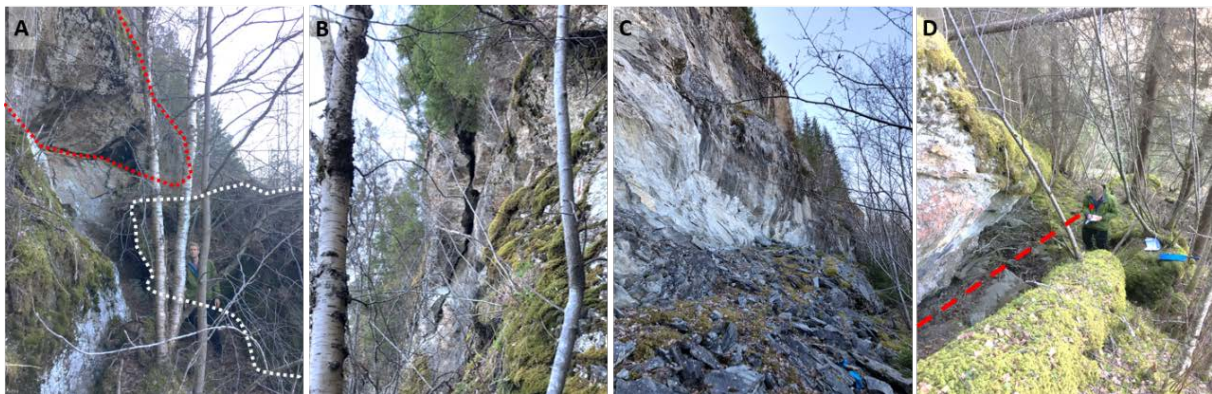
Figur 19. A og B: sprekkeavløst bergparti (rød stiplet linje) og stort blokkutfall (hvit stiplet linje). C: Bergskrent inntil prosjektert skjæringstopp ved profilnummer ca. 21950. D: Svakhetssone med orientering 50/155 ved profilnummer ca. 21850.

Det er observert flere langstrakte depresjoner i terrenget med bredde inntil ca. 14 m, flere gjennomsettende og dels åpne sprekker, samt spor etter tidligere store utglidninger. Disse har i stor grad orientering sammenfallende med sprekkesett C, men også soner med orientering tilsvarende sprekkesettene A og B forekommer. I tillegg finnes soner som ikke sammenfaller med noen definerte sprekkesett, slik som den overhengende sonen vist i Figur 19**Error! Reference source not found.** D.

Gjennomsettende sprekker i bergskrenter har flere steder medført utfall av store blokker. Eksempler på utfall og sprekkeavløst berg er vist i Figur 19**Error! Reference source not found.** A og B. Det er observert flere blokker med størrelse inntil ca. 100 m<sup>3</sup> i eller nær prosjektert linje og skjæringstopp.

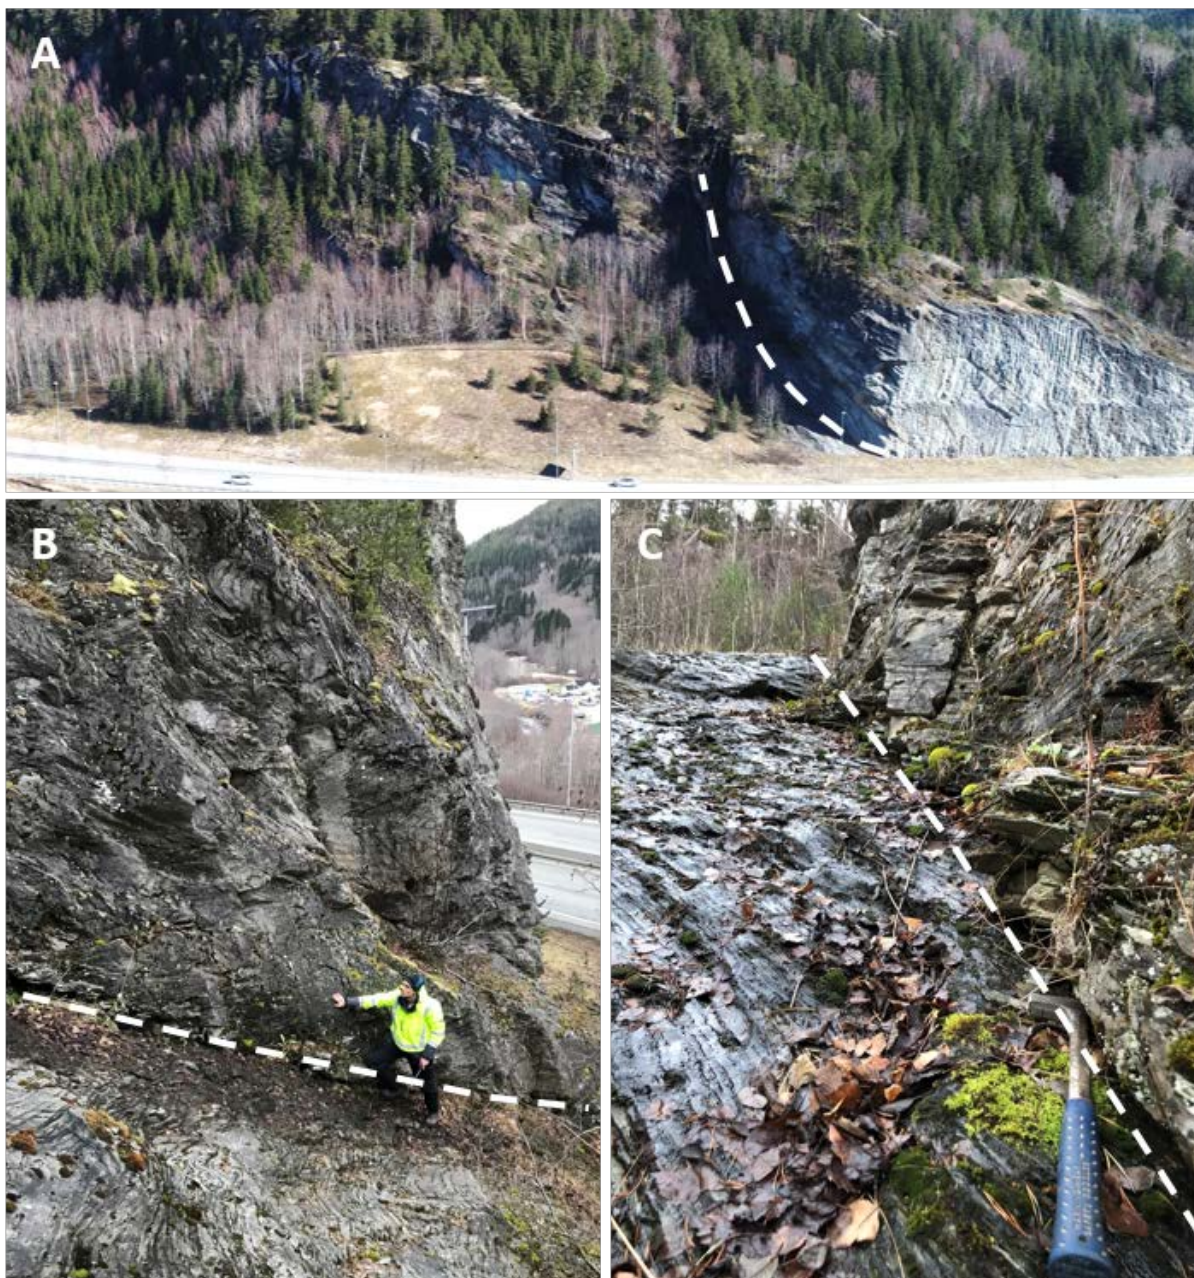
Figur 20. Markert sprekk og glideplan langs i nordenden av eksisterende bergskjæring. Hvit stiplet linje markerer sprekken. A: Oversiktsbilde. Eksisterende bergskjæring er omkring 28 m høy. B: Hjørnet av eksisterende skjæring sett fra nordsiden. Personen på bildet står på plan med orientering som sett C og har hånden på plan med orientering som sett A. C: Glideplanet sett nedenfra.

I nordenden av eksisterende bergskjæring går en markert gjennomsettende sprekke fra toppen av bergskrenten til foten av bergskjæringen, vist i Figur 20. Sprekken har utgående rett over grøfta i nordvesthjørnet av bergskjæringen.

Sprekkeplanet vist i Figur 20, Figur 25 og Figur 26 1 og 2, er en svakhetssone. Svakhetssonen følger orienteringen til sprekkeseett C, som er lite ru, og har utholdenhet på flere titalls meter. Med unntak fra et parti på omkring 10 m lengst nord, har sonen fot i eksisterende bergskjæring.

Rett nord for eksisterende bergskjæring, fra profilnummer ca. 16160 til 16170 er glideplanet for svakhetssonen eksponert, se Figur 20 og Figur 25. Dette antas å være en følge av stor plan utgliding langs C, avgrenset av bergskrenten i øst og strukturen med orientering som sprekkeseett A i sør (se Figur 25).

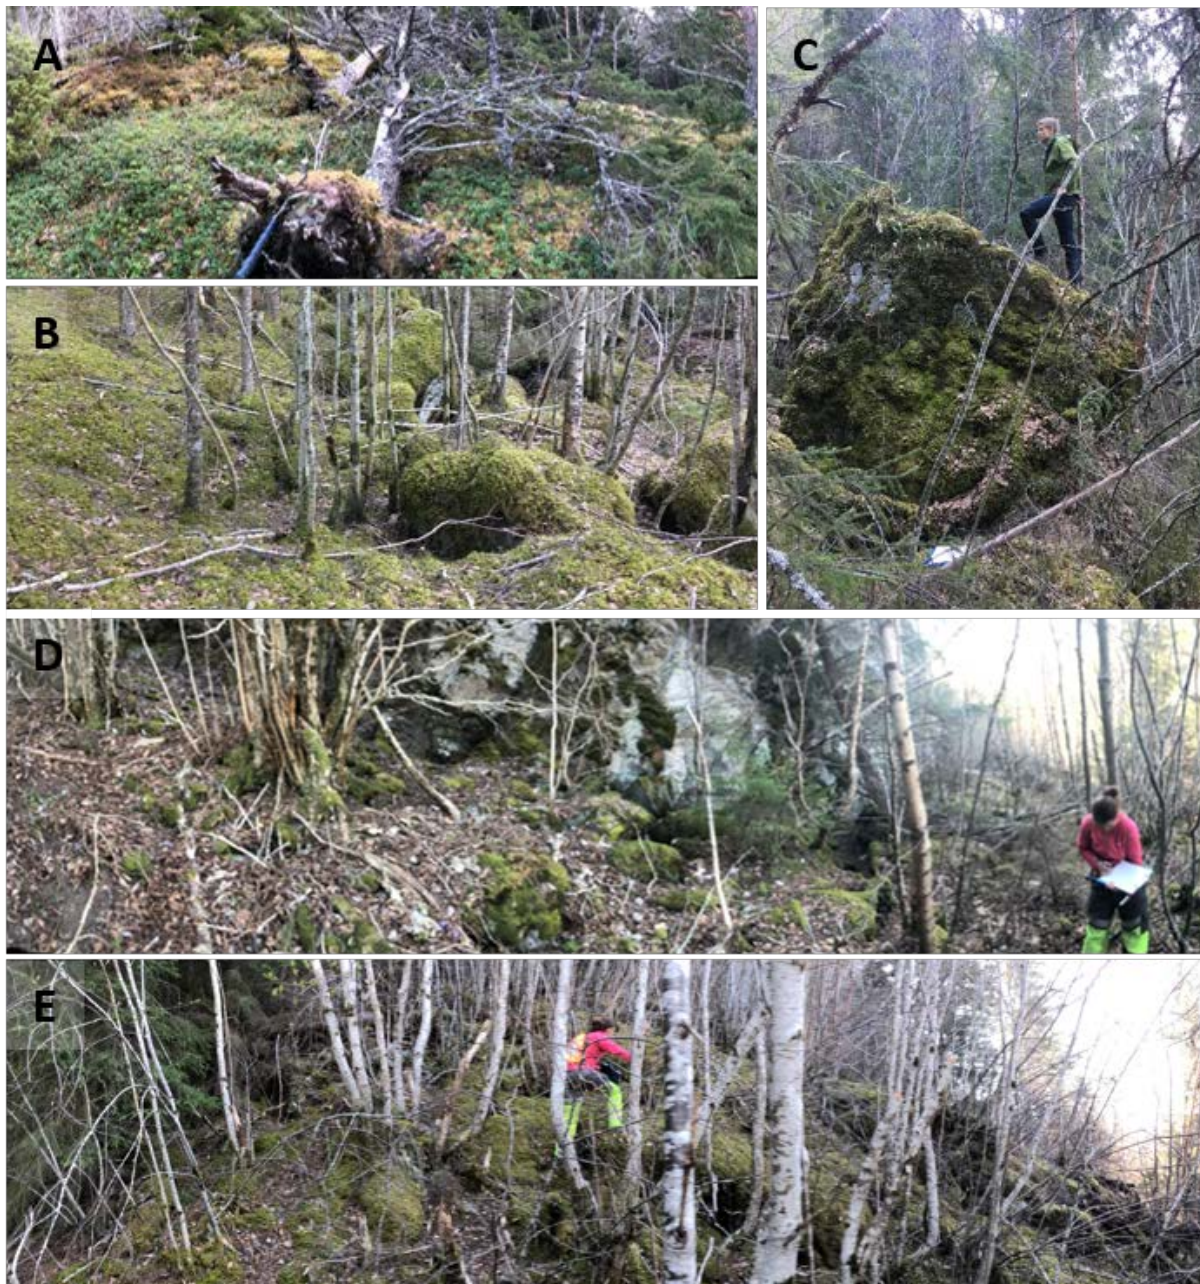
Figur 21. A: Tynt torvdekke i flatere parti, nær prosjektert skjæringstopp over eksisterende bergskjæring. B og C: Mosegrodd ur og stor blokk (ca. 120 m<sup>3</sup>) henholdsvis 30 og 50 m til høyre for prosjektert skjæringstopp. D og E: Ur med mindre blokker (0,5 -25 m<sup>3</sup>) nær fot av bergskrent ved eller innenfor prosjektert skjæringstopp.

Mektigheten av torvdekket ble på befaring anslått å være mellom 0 og 1 m. Urmassenes mektighet lot seg ikke bestemme, men ventes å variere fra mindre enn 1 til mer enn 5 meter. Se Figur 21 B-E.

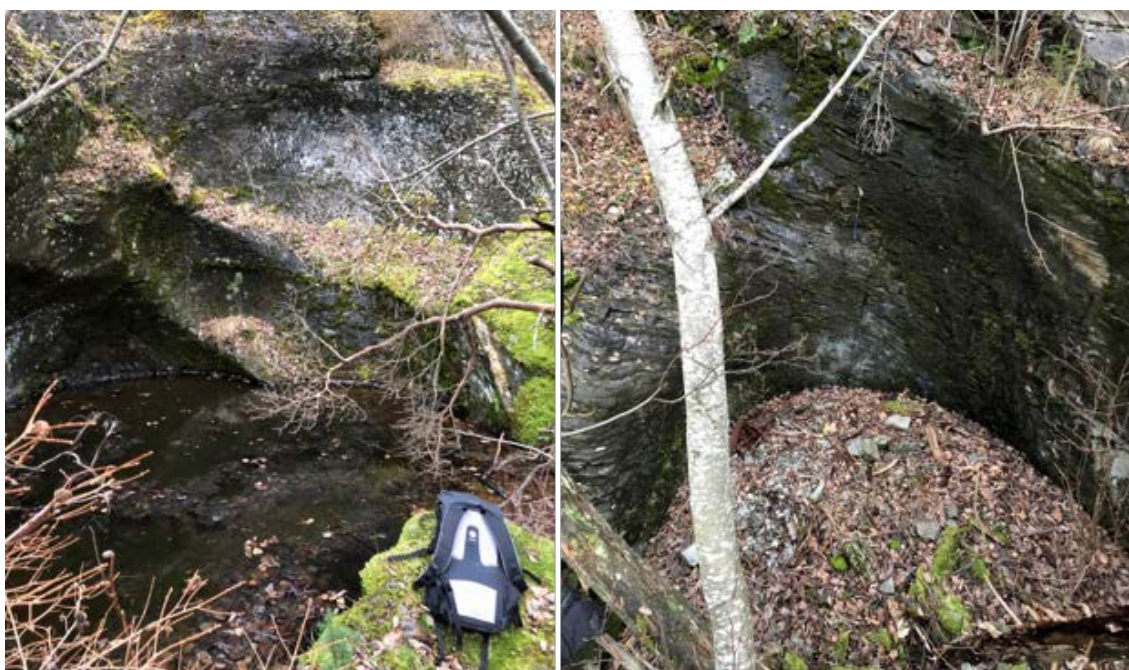
Figur 22. Avrundede forsenkninger/groper i berget. Grope i bildet til venstre er fylt med vann. Grope i bildet til høyre er ca. 3 m dyp og 3 m i diameter.

I et område mellom profilnummer ca. 16190 og 16210 er det observert en dam i en struktur i berget, på en naturlig hylle i terrenget, i foten av en skrent. Dammen ble anslått å være inntil et par meter dyp, og tilsvarende strukturer er også observert andre steder i området, men da uten vann. Se Figur 22.

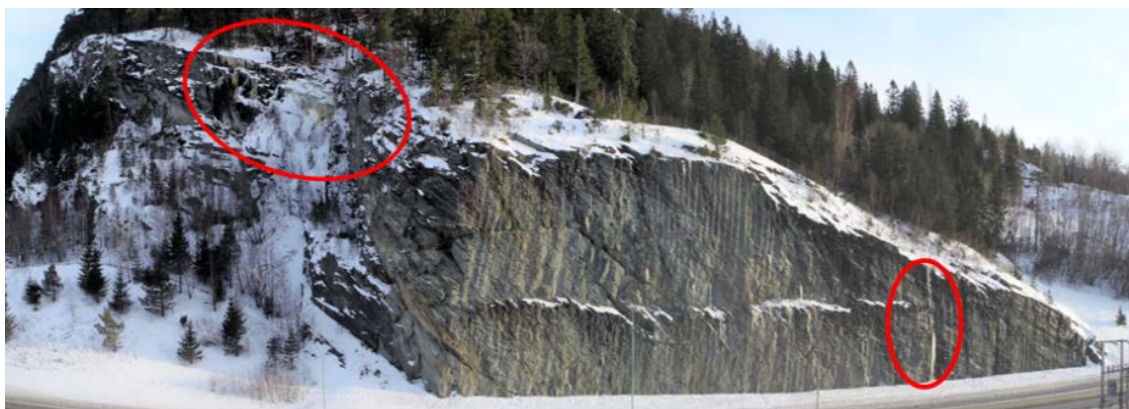
Figur 23. Isdannelse observert vinteren 2019. Røde ellipser markerer observert is.

Ved en befaring i februar 2019 ble det observert kun små mengder isdannelse i eksisterende bergskjæring. Helt i toppen av bergskrenten rett nord for dette er det observert noe mer is, se Figur 23.

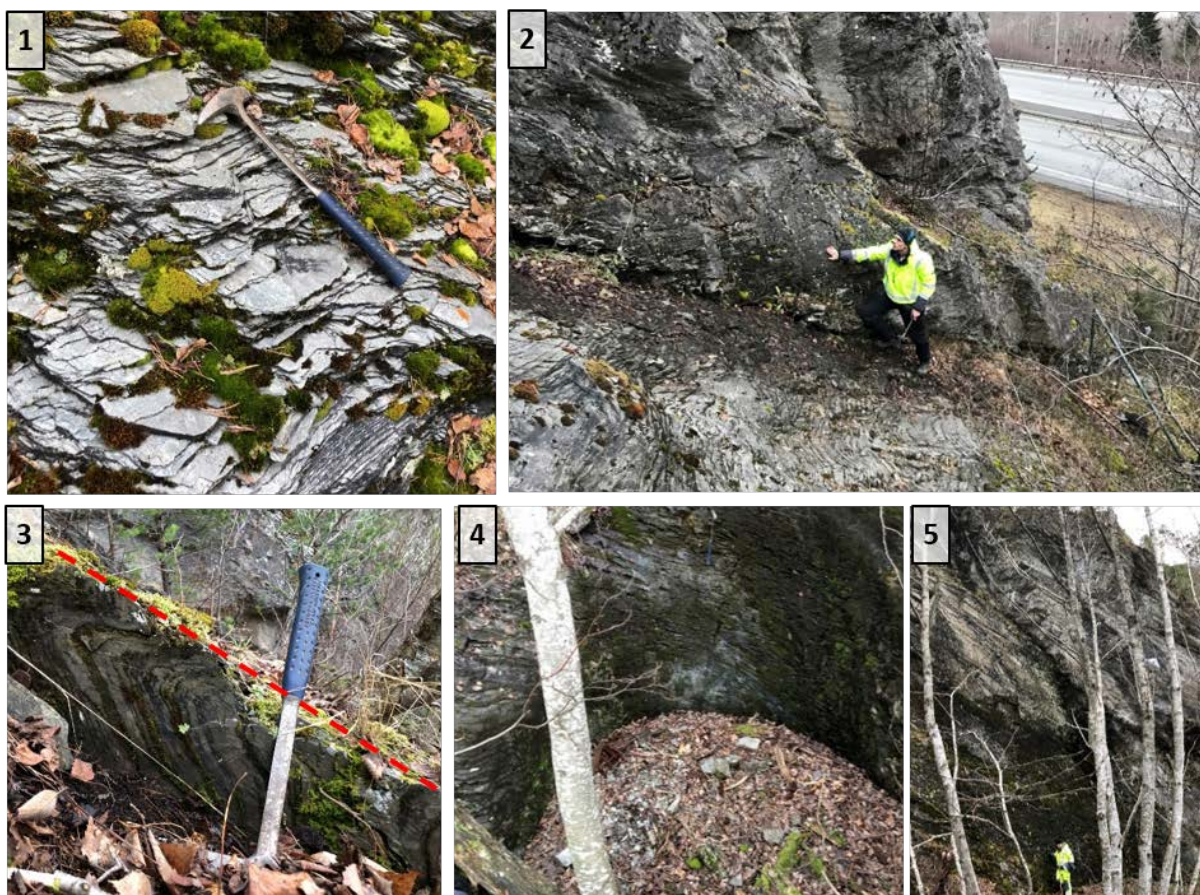
Figur 26. Nummereringen av bildene i figuren korresponderer med nummereringen i Figur 25. Bilde 2 og 3 viser glideplanet langs C (Figur 25). Bilde 1 viser potensielt glideplan like nord for dette. Bilde 4 og 5 viser strukturer og naturlig bergskrent.

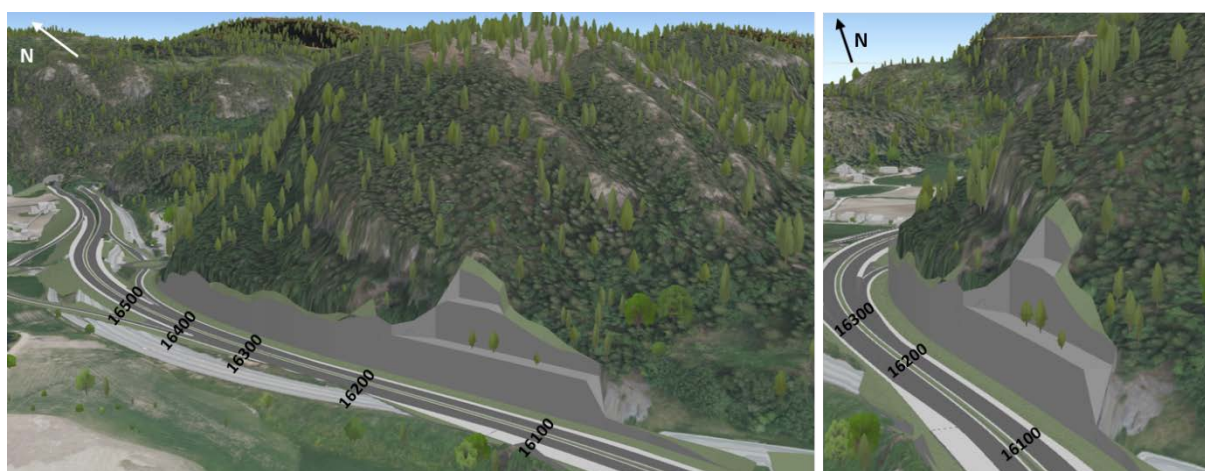
Figur 29. 3D modell av den prosjektert Hommelvikskjæringa. I modellen er hyllebredde 10 m, og pallhøyde 20 m i områdene der det er hylle. På profilnummer høyere enn 16200 er skjæringshøyden inntil 30 m.

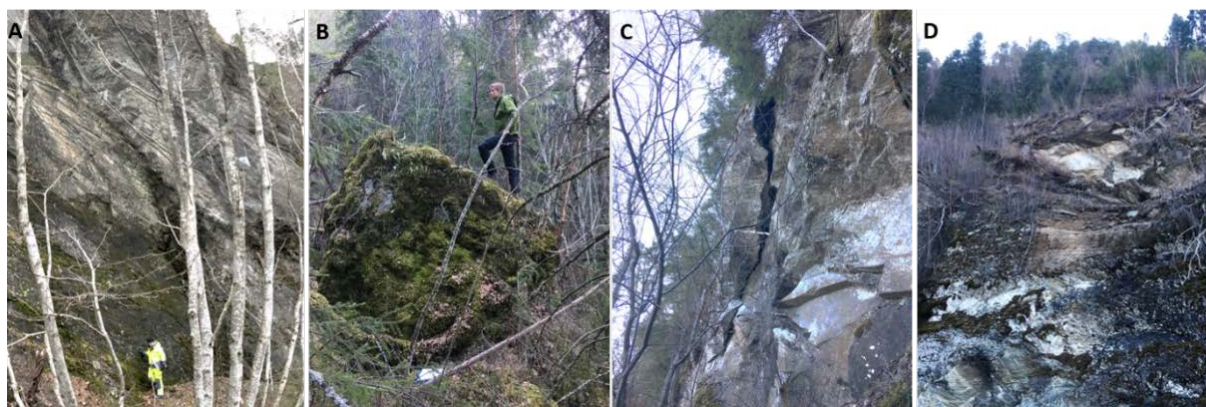
Figur 35. Bildene er eksempler på observerte forhold i noen av områdene definert i Figur 34. A er fra høyre del av område 1, B er fra område 2, C er fra område 3 og D er fra område 5.
