## E6 Kvithammar – Åsen

Detaljregulering Stjørdal kommune

*Temarapport konsekvensutredning naturmangfold*

| R1-YM-03 | 02.09.2020 |

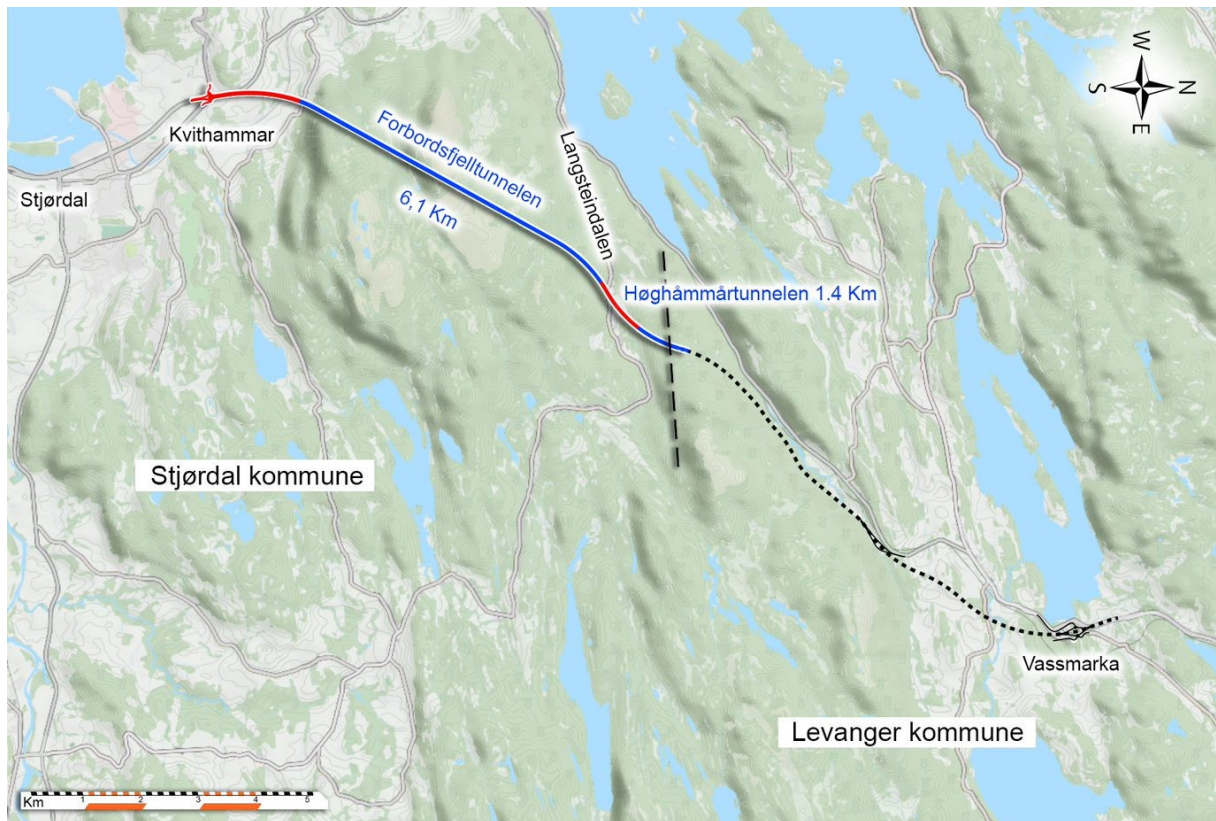
Figur 2-1 Oversiktskart over ny E6 Kvithammar - Åsen. De fire delstrekningene i Stjørdal er fargelagt, med rød farge for dagstrekninger, blå farge for tunnelstrekninger.

Planforslaget innebærer at det bygges firefelts veg på strekningen fra Kvithammar i Stjørdal kommune til Åsen i Levanger kommune. I denne rapporten beskrives den delen av strekningen som ligger i Stjørdal (figur 2-1).

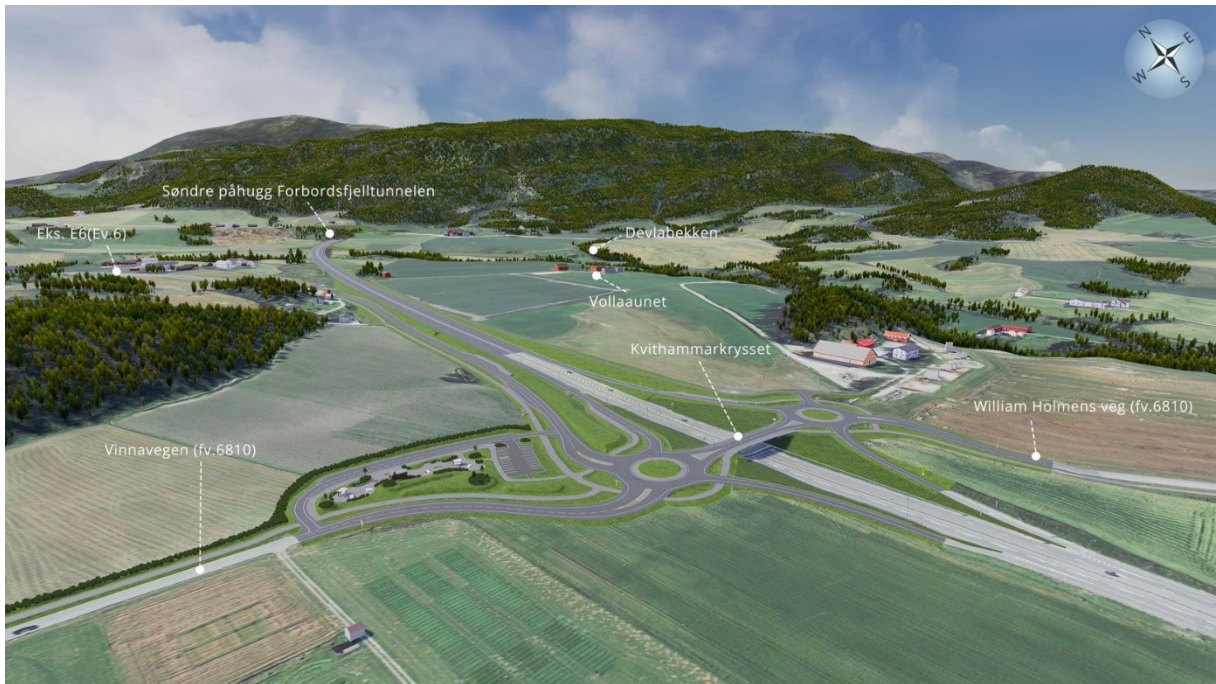
Figur 2-2 Veglinja fra Kvithammarkrysset mot nordøst

På den første delstrekningen går vegen i dagen fra Kvithammarkrysset mot nordøst som vist i figur 2-2. Veglinja går vest for Vollaunet.

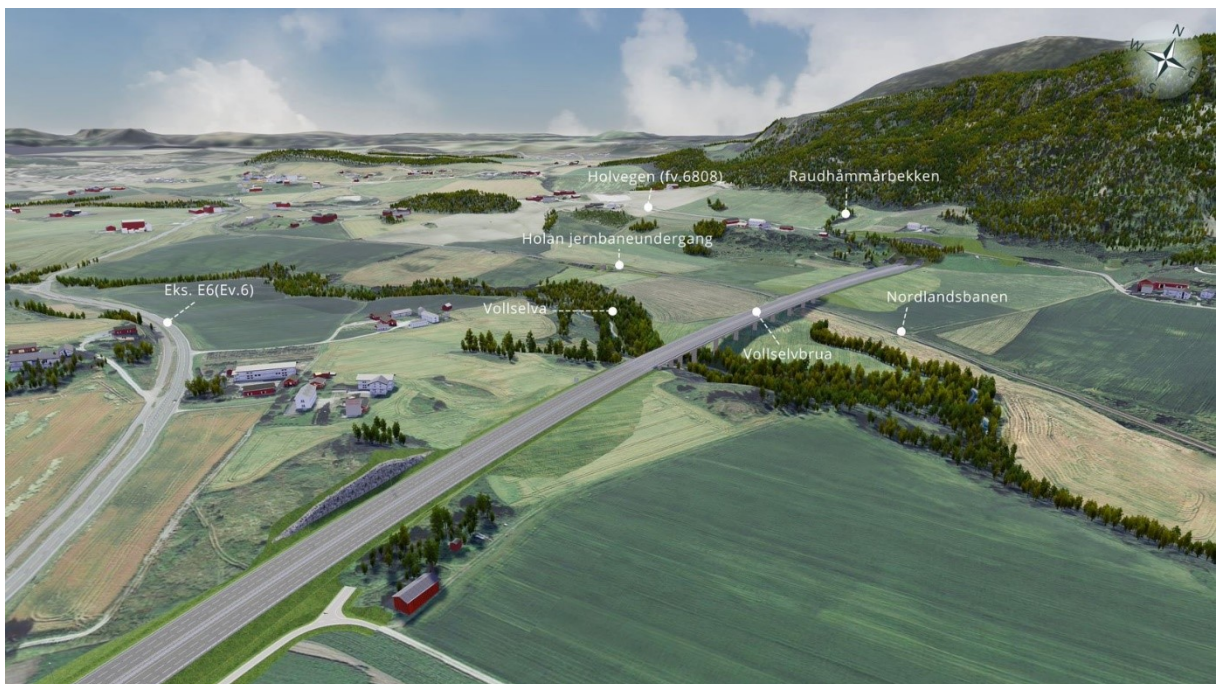
Figur 2-3 Veglinja i bru over Vollsdalen og jernbanen og inn i tunnel under Holvegen.

Videre krysser veglinja i ei lang bru over Vollselva og Nordlandsbanen før den går på fylling inn i tunnel under Holvegen (fv. 6808) (figur 2-3).

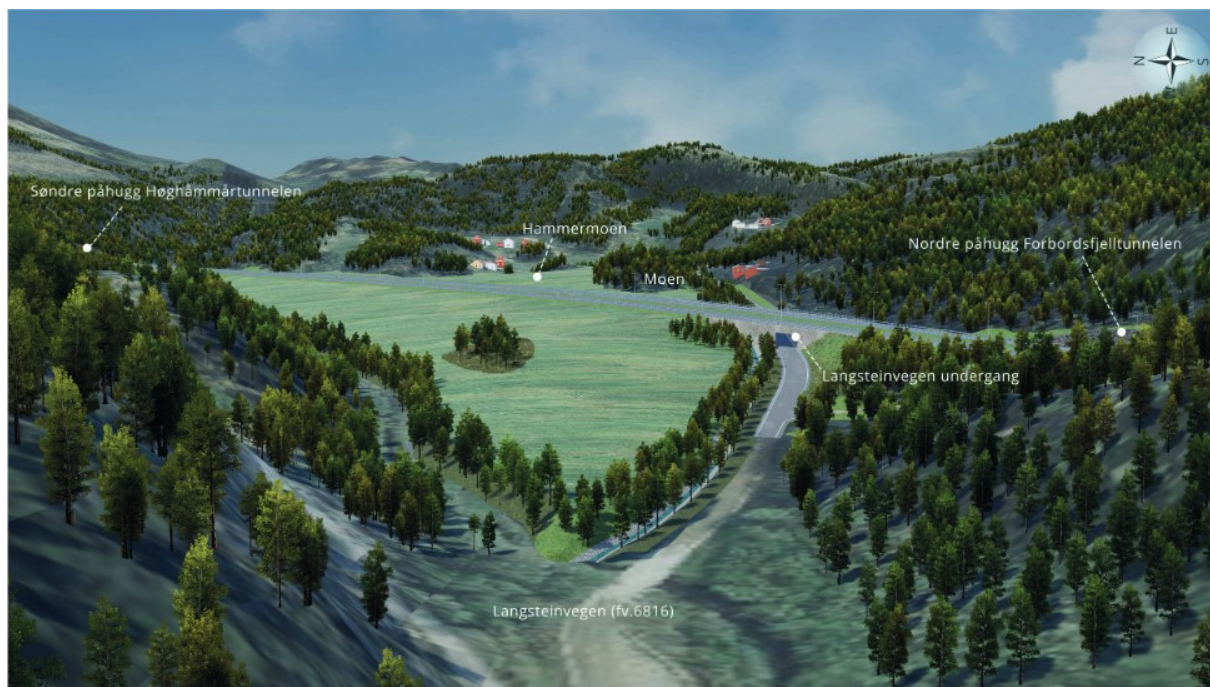
Figur 2-5 Langsteindalen sett mot øst. Forsterket kantvegetasjon mellom dyrka mark og Langsteinelva, samt nytt bekkeløp for Kverhusbekken langs fylkesvegen.

Linja fortsetter videre i en kort dagsone på tvers av Langsteindalen – delstrekning tre. Linja går på fylling over dalen, og sideterrenget arronderes for best mulig tilpasning til landskapet og reetablering av dyrka mark (figur 2-4 og Figur 2-5).

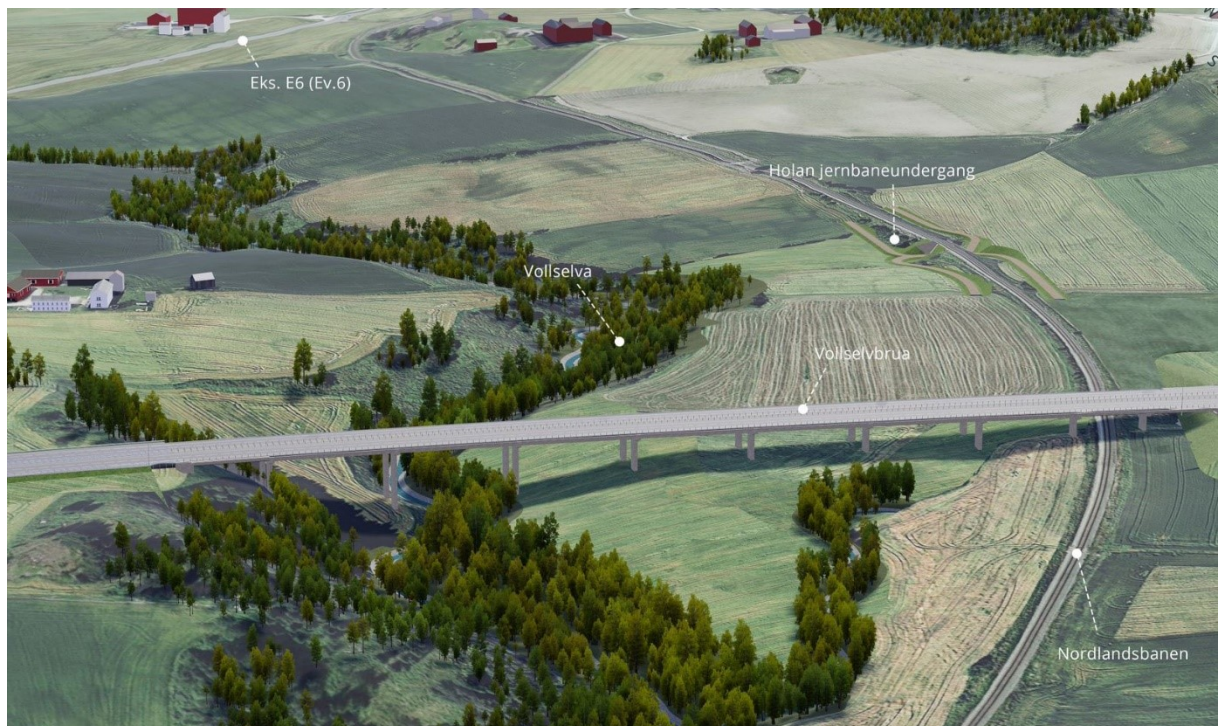
Figur 2-6 Visualisering av Vollselva. Elva løftes og erosjonssikres, og sideterrenget danderes naturlig og revegeteres. Den østlige sideravinen fylles delvis igjen, og Raudhåmmårbekken legges åpent i toppen av fyllingen og revegeteres.

Vollselva må heves for å sikre områdestabilitet for ny E6. Figur 2-6 viser en visualisering av Vollselva etter revegetering.

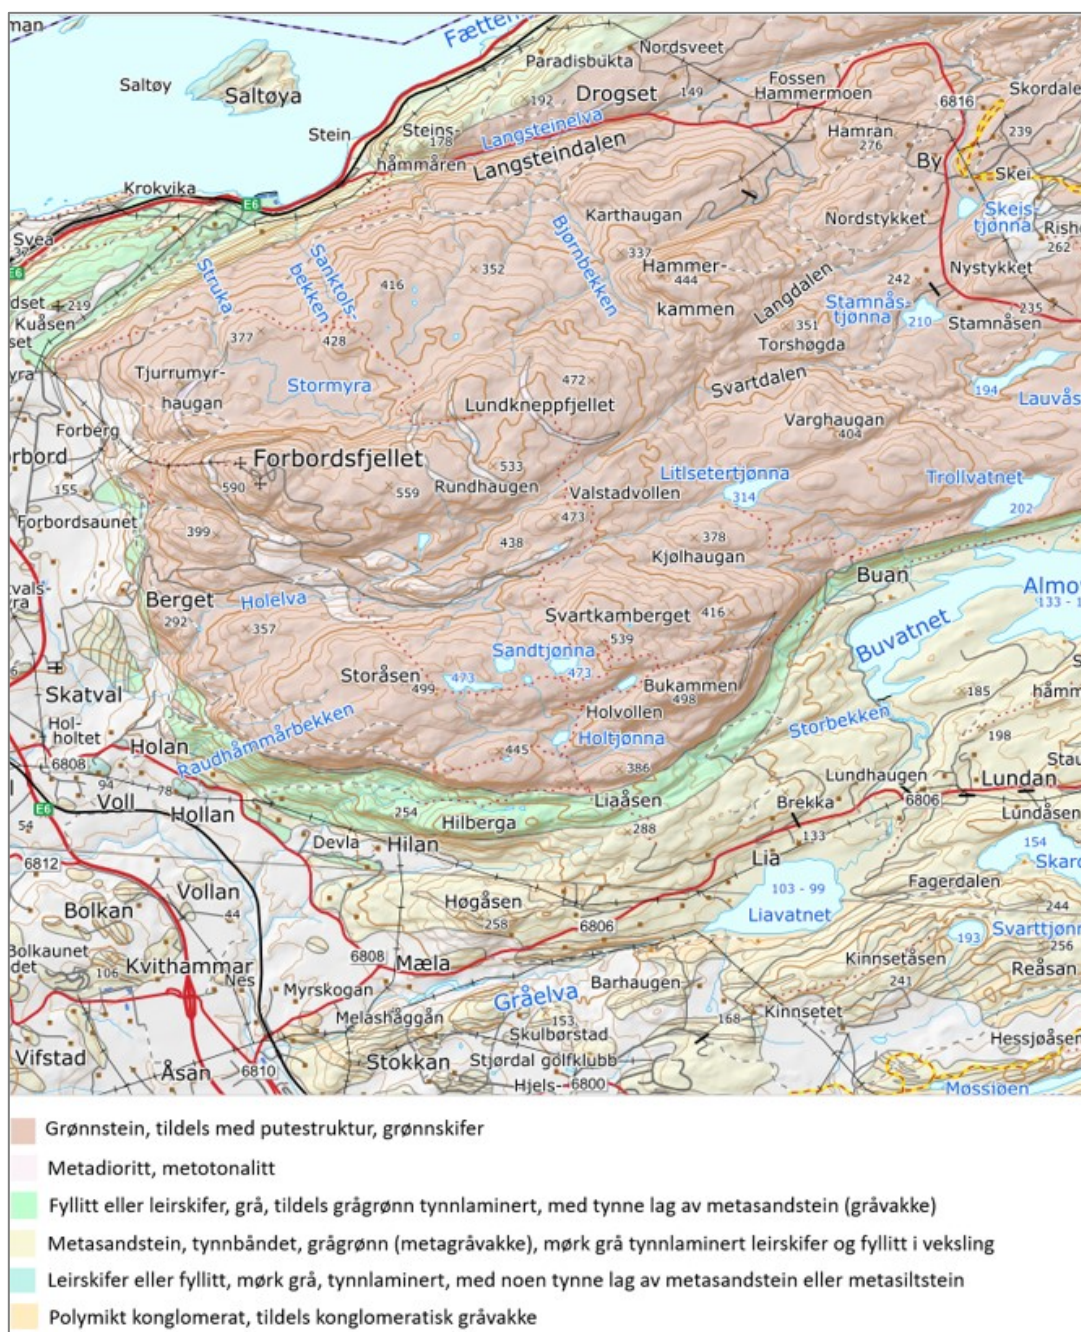
Figur 4-1. Bergrunnskart som viser hvilke bergarter som finnes [18].

Naturgrunnlaget i området har mye å si for hvilken type vegetasjon og arter som finnes. Berggrunnen i planområdet er noe varierende, men består i stor grad av myke bergarter (figur 4-1). Lavereliggende deler rundt Kvithammar har større mengder marine avsetninger. Ved Kvithammar hvor berggrunnen dekkes av et tynnere lag morenemasser, finnes ifølge berggrunnskart fra NGU bergarter som metasandstein, leirskifer, fylitt, polymikt konglomerat (til dels konglomeratisk gråvakke) i veksling. Mot og over Forbordsfjellet, og nordover forbi Langsteindalen, er bergarten fyllitt i sør og grønnstein i nord. Stedvis i grønnsteinen er det lag og linser av metadioritt, kreatofyt, kvartsitt og tektonisk breksje [18]. Flere av bergartene kan være med på å gi forhold for spesielt kalkkrevende vegetasjon.

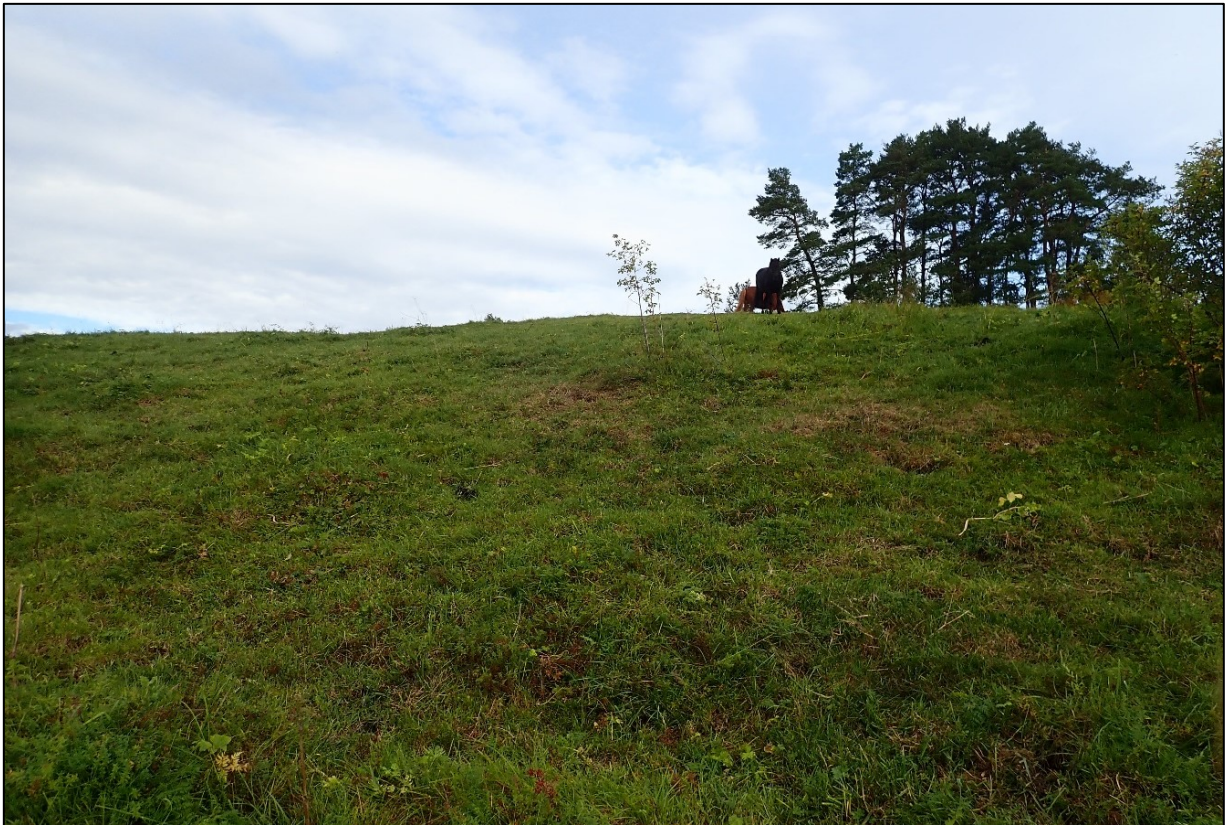
*Figur 4-4. Den viktige naturtypen naturbeitemark ved Vollan, brukes i dag som hestebeite. Foto: Sweco*

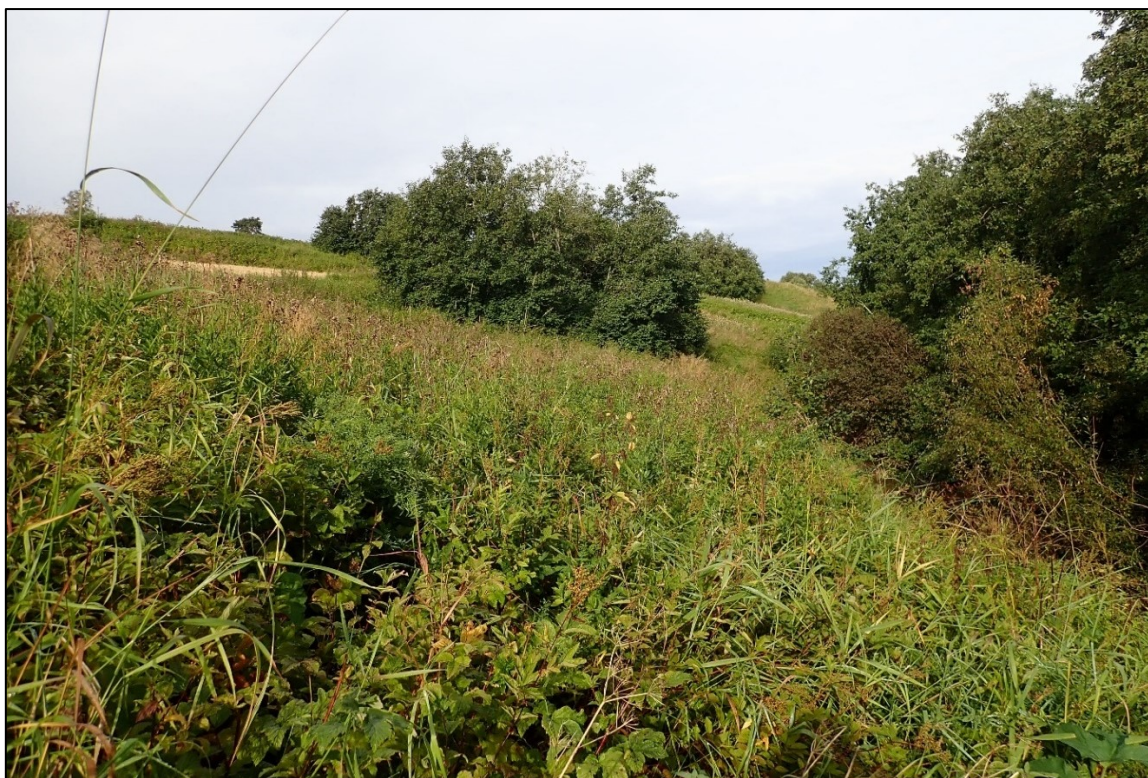
Figur 4-5. Tidligere beitemark i gjengroing i ravinedal. Foto: Sweco

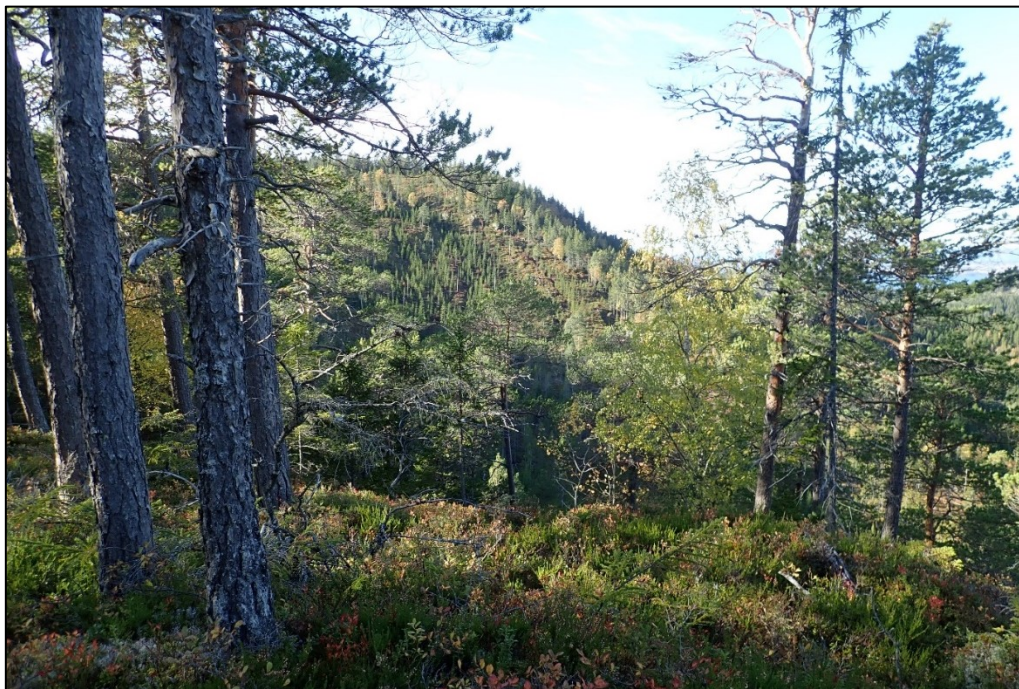
Figur 4-6. På toppen av ryggene er det skrint og det vokser furutrær. Nedi dalen er det plantet granskog. Sett mot nord fra den østligste ryggen (nord-øst for Husmannen). Foto: Sweco.

Mot Langsteindalen er dominansen av skog større. På hver sin side nordover for Husmannen går det to mindre søkk/daler. Begge avgrenses av rygger med spredt furuskog (figur 4-6). I den nordligste dalen går en privat veg og videre flere skogsbilveger. Begge dalene er relativt nyhøg/tilplantet i nedre deler. Rødlistearten gubbeskjegg (NT) ble registrert spredt i plantet granskog i området. Hogstmaskin har nok ikke kommet til de øvre eller bratteste delene, og det står igjen noe eldre granskog her. I en liten bekkedal i den sørlige dalen er det f.eks. noe eldre granskog (minst 70 år), men denne er trolig plantet. I de øvre delene med furuskog er det skrint, med spredt med osp og bjørk. Skogen er småvokst, men det finnes noen eldre individer og tørrfuruer.

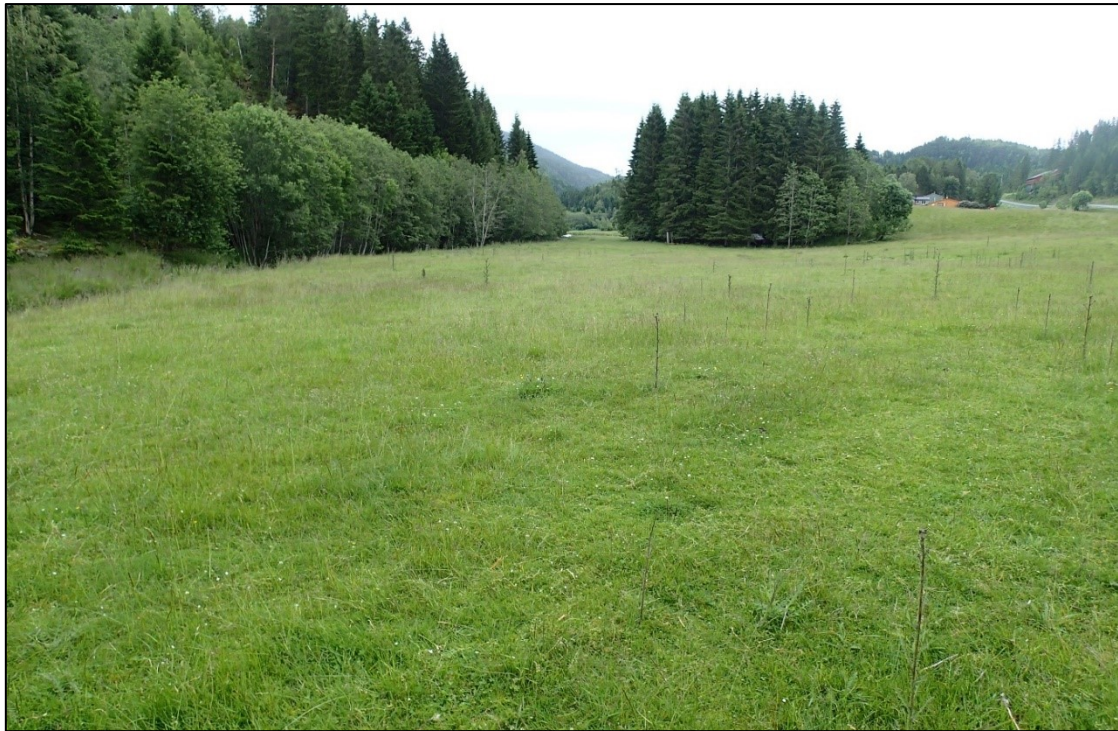
*Figur 4-7. Fullt dyrka mark mot Langsteinbekken i sør. Området brukes i dag som sauebeite og det finnes en del kulturmarksarter her. Foto: Sweco.*

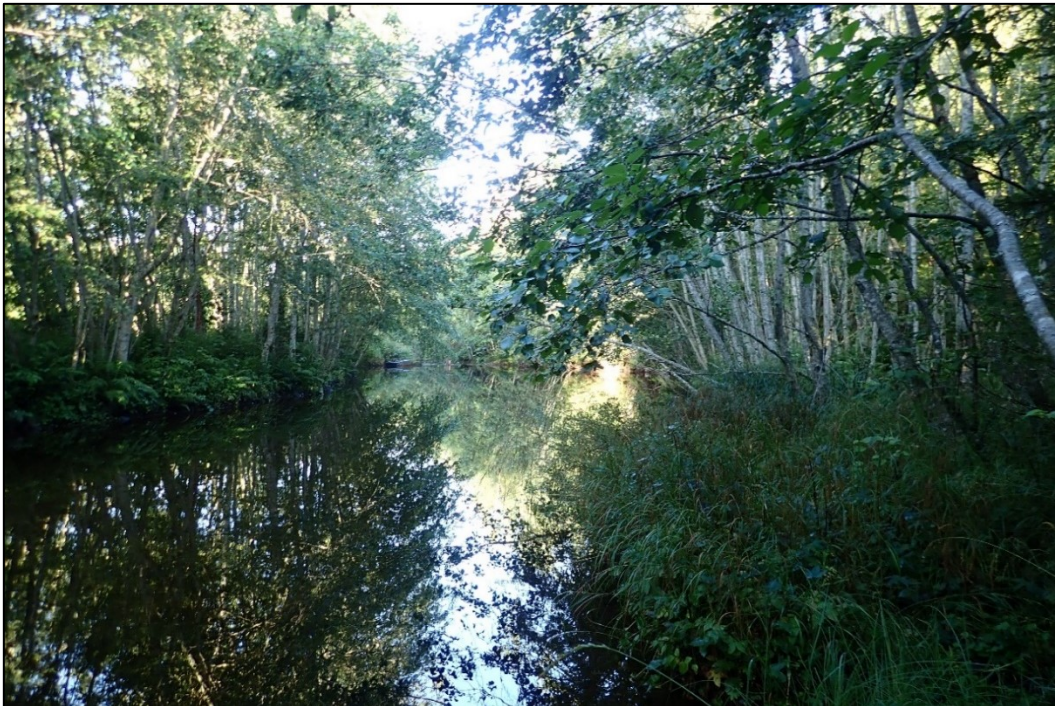
Figur 4-8. Langsteinelva, med kantskog av gråor. Sett nedstrøms mot inntaksdam. Foto: Sweco

Kantvegetasjonen langs Langsteinelva er i stor grad sparsom, med relativt ung gråor. Videre oppstrøms (forbi dyrket mark) er det gråor og plantet gran. En del av skogen rundt elva har vært avskoget for 70 år siden [17], og det kan se ut til at det er brukt til beite. Bunnvegetasjonen er i dette området flompåvirket (mulig også påvirket av inntaksdam) og har mer høgstaudepreg (figur 4-8). Blant annet finnes arter som turt, sumphaukeskjegg, strutseving, mjødurt, bringebær, skogsvineblom og vendelrot. På sørsiden av Langsteinelva, oppover ei li, er det eldre produksjonsskog av gran, med noe innslag av eldre osp og død ved. Det er her avgrenset en MiS-figur, med liggende død ved [19].

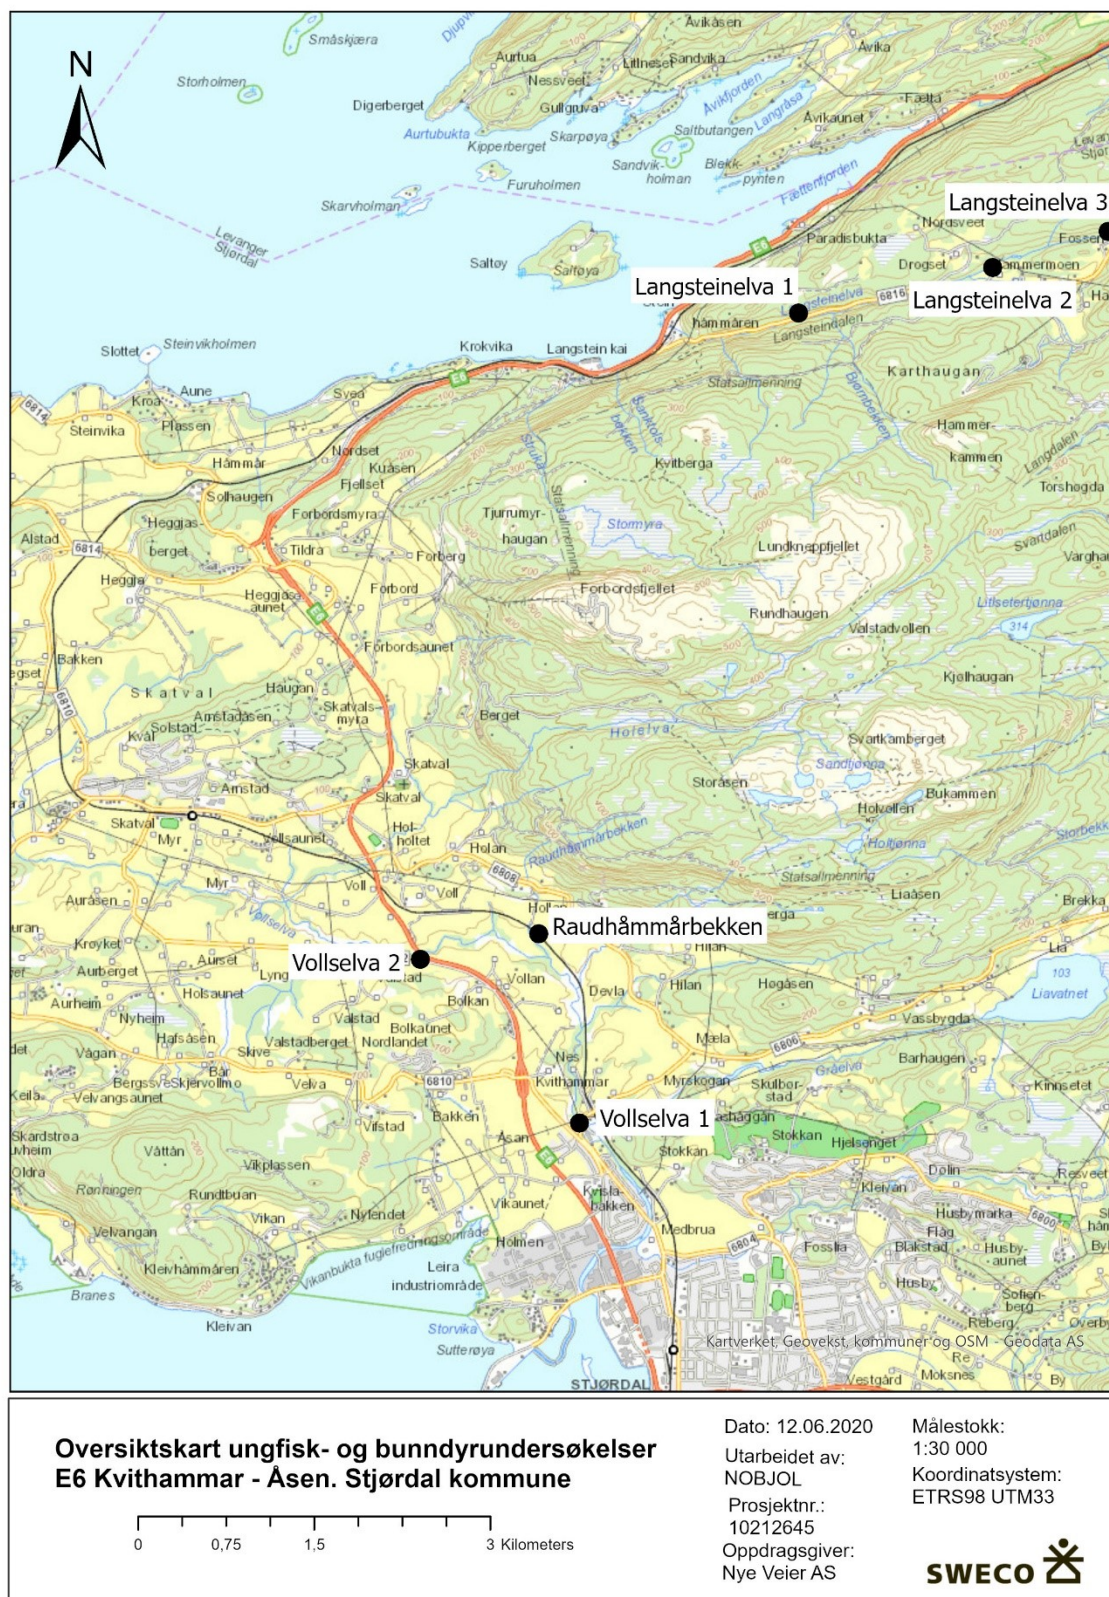
Figur 4-12 Oversikt over lokaliteter for ungfisk- og bunndyrundersøkelser for strekningen Kvithamar – Langsteindalen. For Raudhåmmårbekken og Langsteinelva 2 er det kun utført ungfiskundersøkelse.

Vollselva fører både laks og sjørøret opp til vandringshinderet ved Kvithammarfossen, ca. 1,2 km nedstrøms tiltaksområdet (Anton Rikstad, pers. medd). Tetthetene av både laks og sjørøret nedstrøms vandringshinderet ble ved ungfiskundersøkelser i 2012 vurdert til å være lave [21]. Ved egne ungfiskundersøkelser høsten 2019 ble det ikke påvist laks, kun lave tettheter av både årsyngel og ungfisk av ørret. Det ble ikke registrert andre fiskearter under fisket. Figur 4-12 viser oversiktskart over stasjonene for bunndyr- og ungfiskundersøkelser høsten 2019. Det kjennes ikke til forekomster av ål, og vassdraget fremstår ikke som et typisk vassdrag med verdi for arten, ettersom lavtliggende næringsrike sjøer er fraværende i vassdraget. Det finnes elvemusling i Gråelva/Mælaselva, som inngår i samme vassdrag som Vollselva, men det kjennes ikke til tidligere registreringer av individer i Vollselva [22]. Egne undersøkelser i Vollselva høsten 2019 påviste ikke elvemusling, og sannsynligheten for forekomst av slike i influensområdet anses som liten. Undersøkelsene ble utført etter standard metodikk med 15 minutters søk med vannkikkert. Ca. 400 m av elva ble undersøkt på utvalgte strekninger med størst potensial.

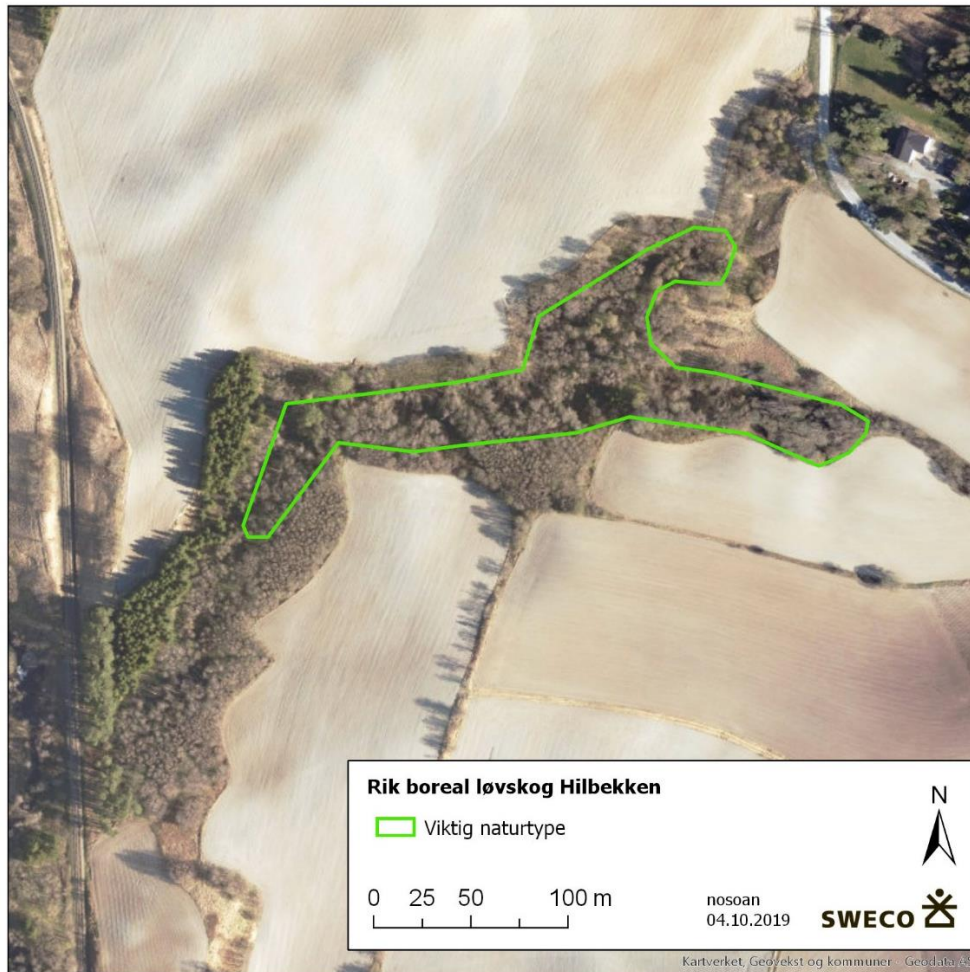
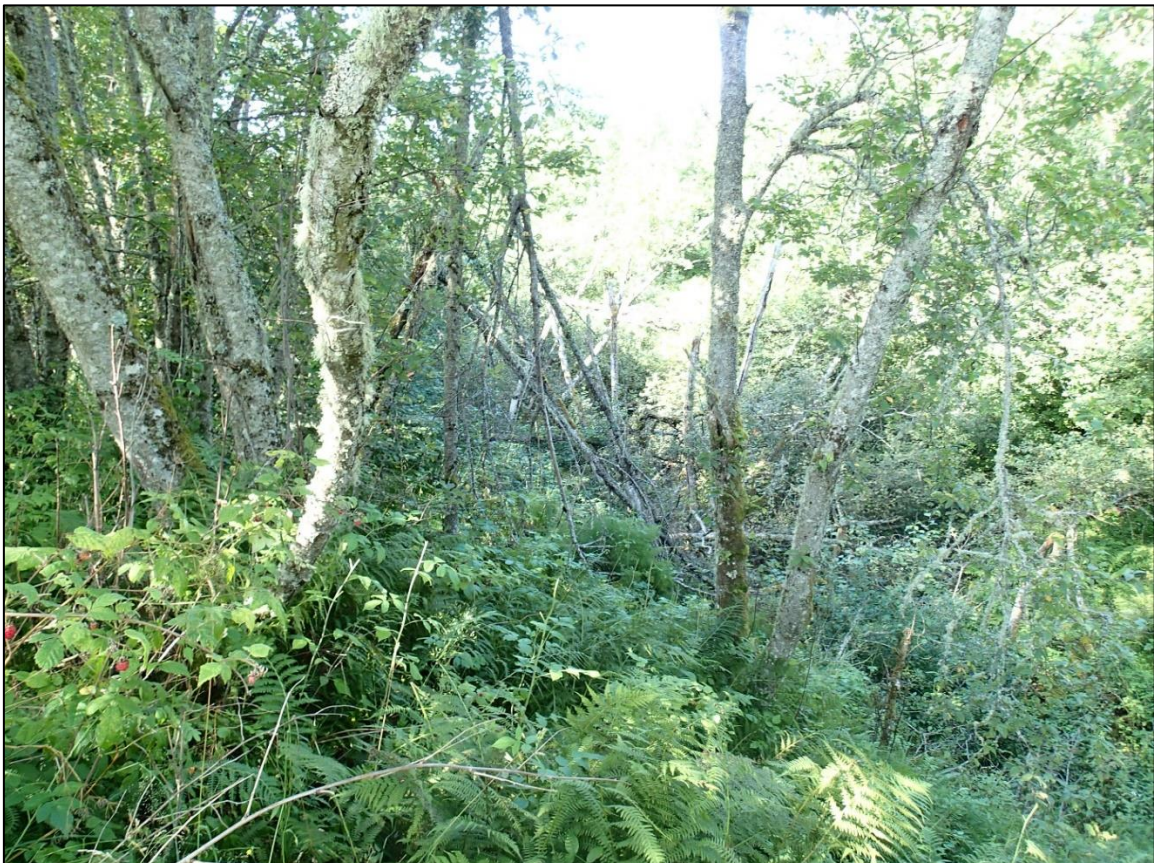
**Del av helhetlig landskap:** Lokaliteten er del av en ravinedal i et større ravinekompleks som går langs Vollselsva med sidevassdrag. Skogen i ravinekomplekset relativt ung.

**Verdibegrunnelse:** Lokaliteten oppnår middels vekt på størrelse og habitat-kvalitet og lav vekt på artsamangfold. Relativ gammel gråorskog med en del død ved og rik vegetasjon, samt potensial for rødlistearter. Verdien vurderes å være av lokal verdi (C-verdi).

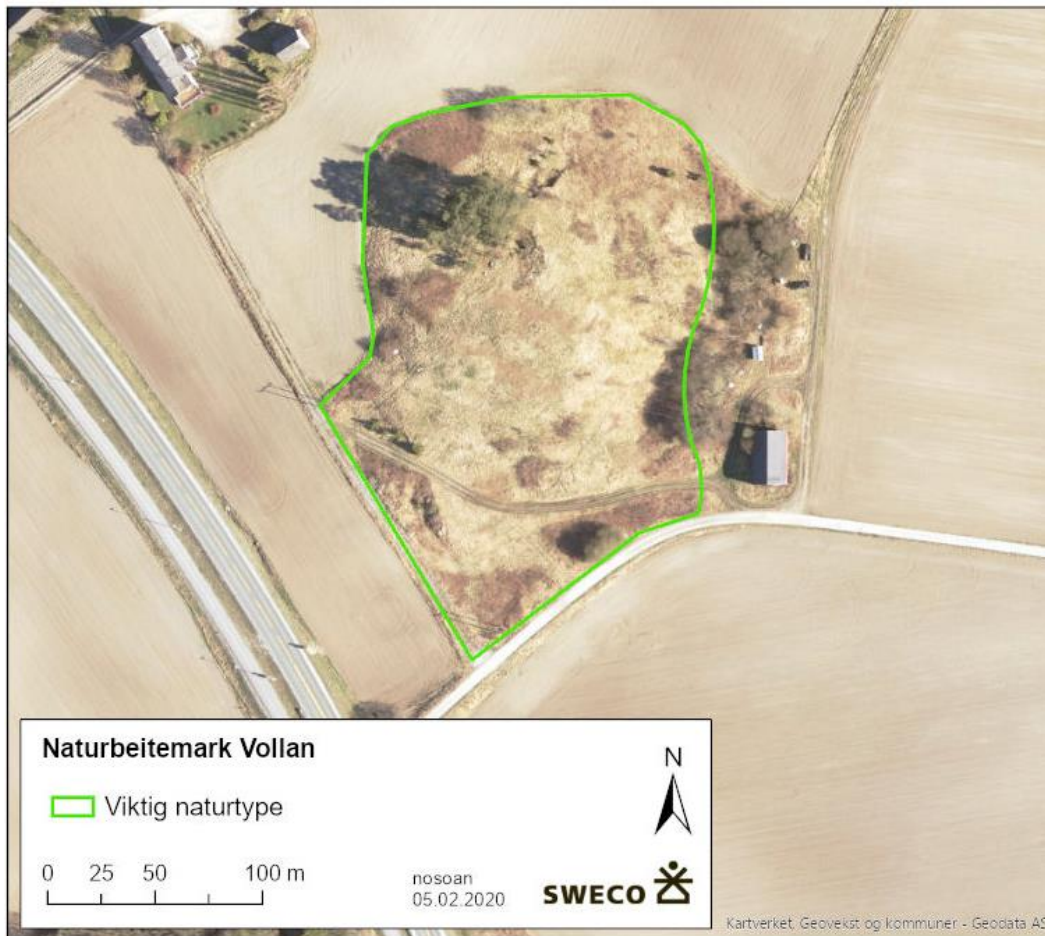
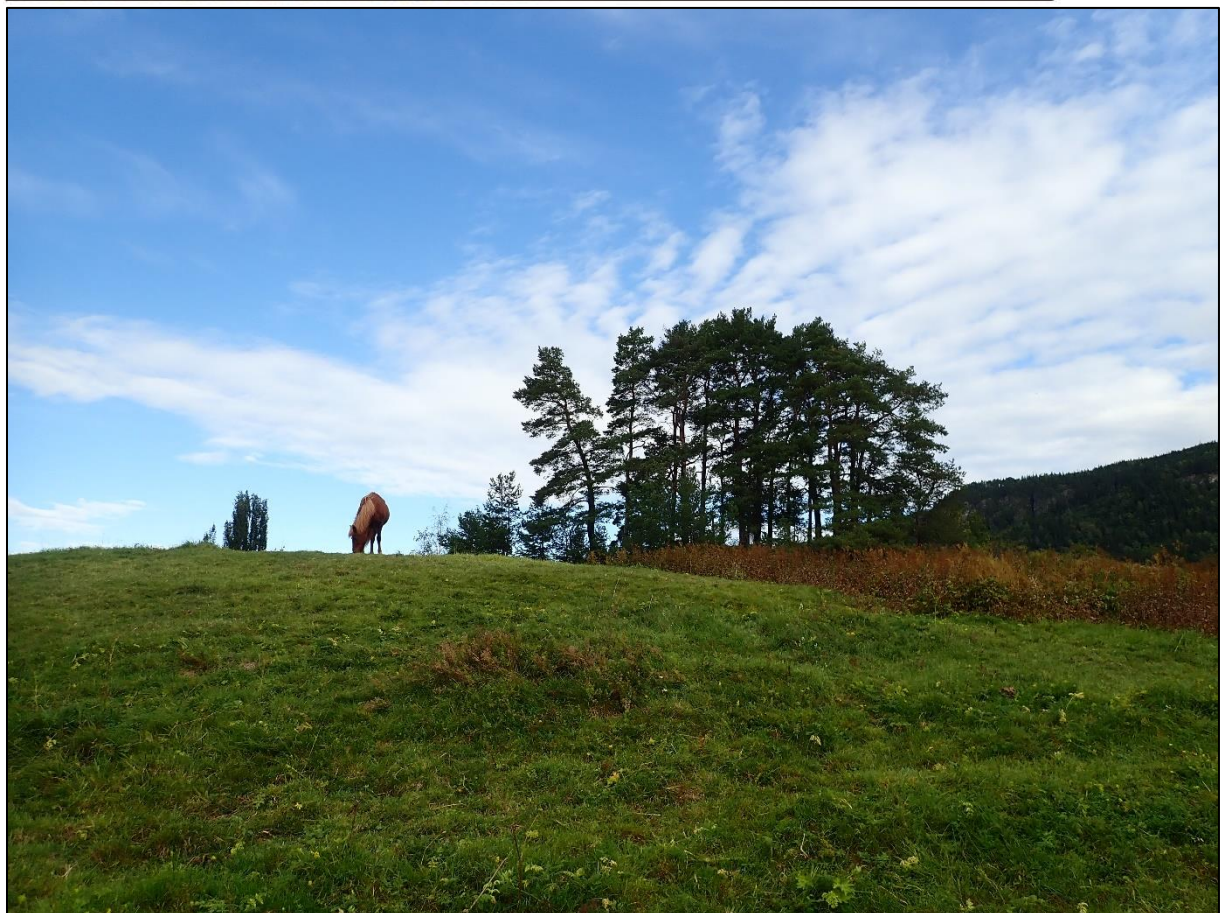
**Del av helhetlig landskap:** Områdene rundt er mye oppdyrket mark og noen skogteiger. Det er registrert noen få naturbeitemarker i nærområdene (noen km fra lokaliteten), og det kan se ut som det er flere arealer som brukes til beite. Det er registrert flere sørvendte berg og rasmarker, som kan ha en del av de samme artene som i denne naturtypen.

**Verdibegrunnelse:** Lokaliteten har flere arter som tyder på ugjødsel seminaturlig eng i hevd. Det er en relativt høy andel habitatspesialister (20-30 arter). Lokaliteten er ca. 12 daa og i god hevd. Det er ikke funnet rødlistearter, men potensialet for rødlista beitemarkssopp vurderes som høyt. Med bakgrunn i dette vurderes verdi som B - viktig.

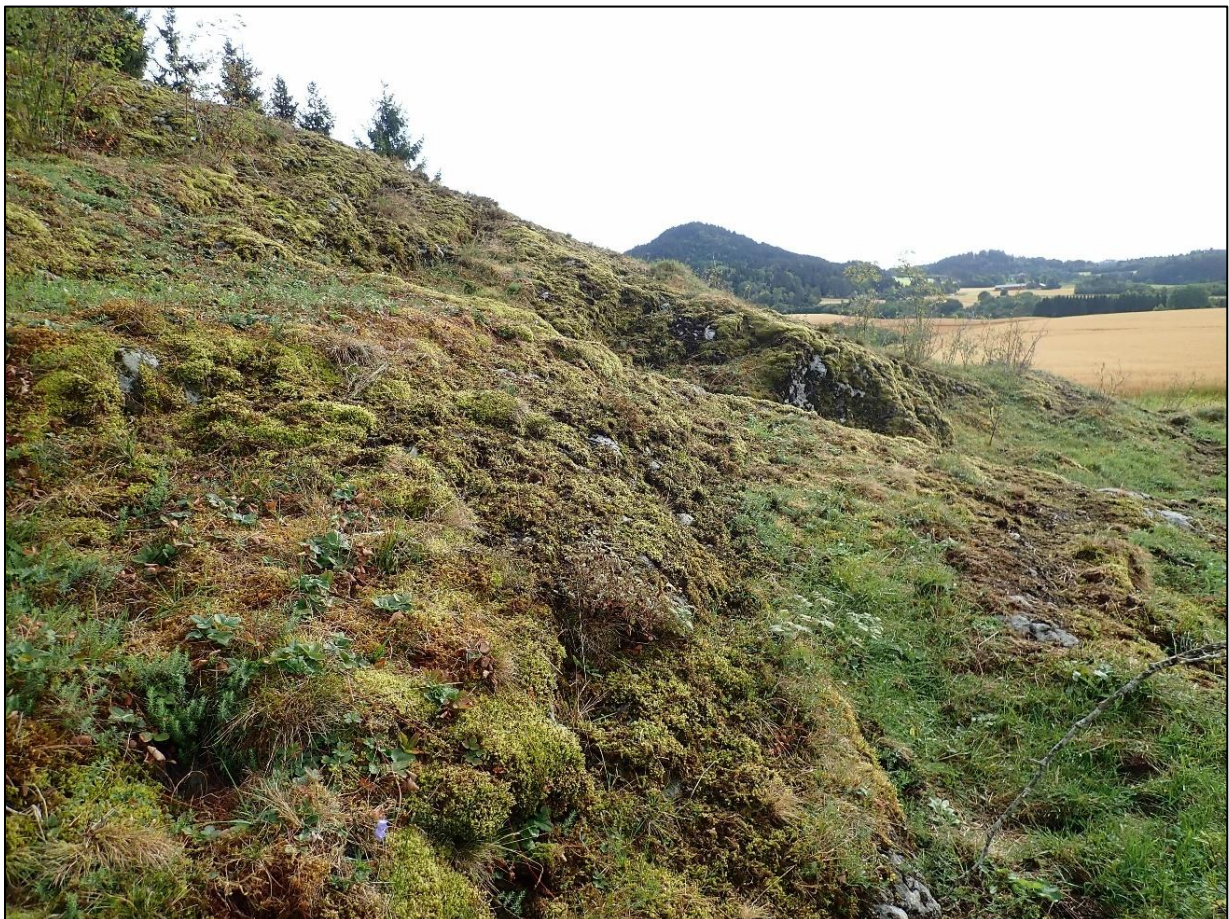
**Del av helhetlig landskap:** Områdene rundt er mye oppdyrket mark og noen skogteiger. Det er registrert flere sørvendte berg og rasmarker og naturbeitemark (nærmeste ca. 150 m unna) som kan ha en del av de samme artene som i denne naturtypen.

**Verdibegrunnelse:** Lokaliteten er relativt liten (ca. 1 daa), men den har lite gjengroingspreg og flere habitatspesifikke arter. Det er ikke registrert rødlistearter her, men potensiale for dette ses på som såpass høyt at lokaliteten avgrenses som naturtype. Naturbeitemark med lignende artsamangfold ligger ca. 150 m unna. Med bakgrunn i dette vurderes verdi som C – lokalt viktig.

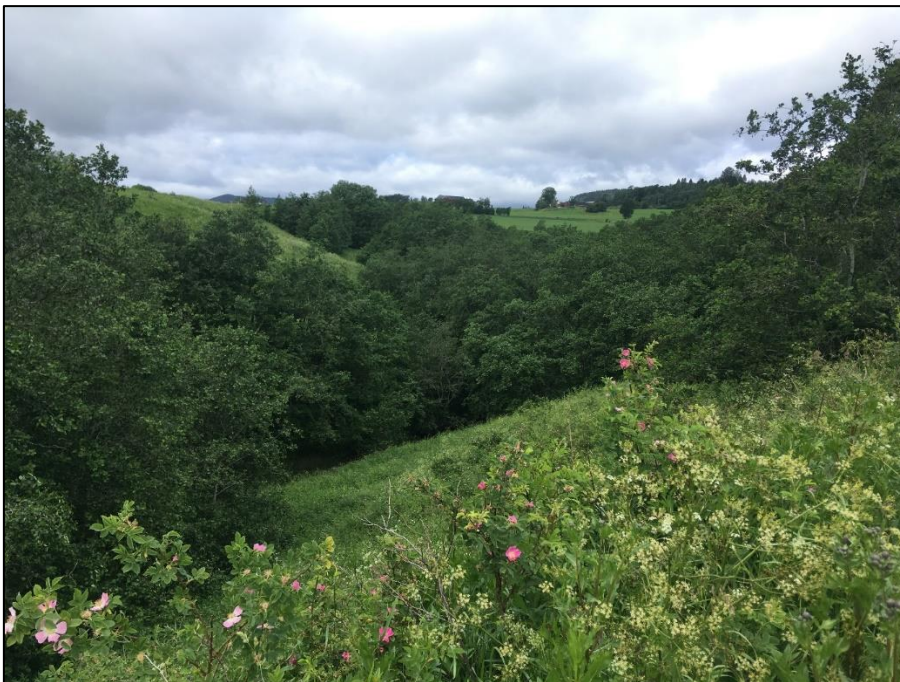
Figur 1. Ravine Vollselva. Bilde tatt like nedstrøms lokalitetens nederste sideravine (Raudhåmmårbekken), som går ut fra hovedravinen til høyre i bildet.

**Verdibegrunnelse:** Lokaliteten utgjør en lang, velutviklet hovedravine som er del av et større landskap med sideraviner og skredgroper. Lokaliteten gis på bakgrunn av dette A-verdi (svært stor verdi).
