## E6 Kvithammar – Åsen

Detaljregulering jernbanekulvert Langstein

*Fagrapport naturmangfold*

| R1-YM-02 | 20.12.2019 |

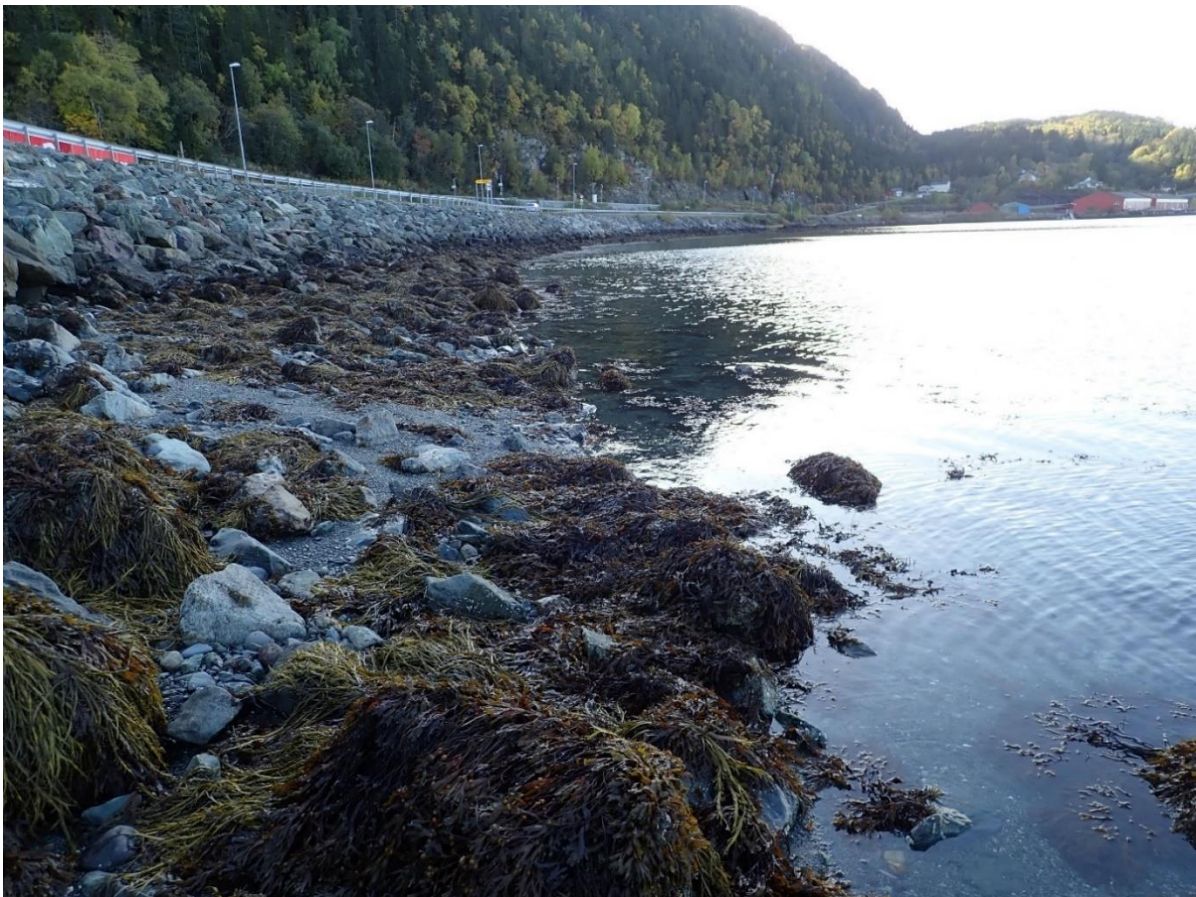
**Figur 2. Langsteinfjæra. Bilde tatt mot planlagt utfylling for midlertidig rundkjøring på E6. Foto: Sweco.**

Det planlegges en fylling i sjø på ca. 800 m<sup>2</sup> i forbindelse med midlertidig rundkjøring på dagens E6. Fyllingen vil bli ca. 40 m lang og gå ca. 20 m ut fra dagens vegfylling. Området som fylles ut består av sand-/grusbunn med noe stein. I dag går floa opp til dagens fylling, og i fjæresonen vokser mye grise- og blæretang (se bilde i figur 2). Det ble ikke observert bløtbunn, skjellsand eller andre indikatorer på viktige marine naturverdier i området. Det presiseres at det ikke er foretatt marine undersøkelser under vann, kun befaring fra land på fjære sjø. Det er ikke registrert marine verdifulle naturtyper i området i Naturbase. Ut ifra det som kunne sees fra land vurderes det som lite potensial for rødlista eller andre verdifulle marine naturtyper i området for planlagt utfylling. Planlagt utfylling er liten og i tilknytning til eksisterende fylling. Negativ virkning på marine verdier vurderes derfor å bli liten.

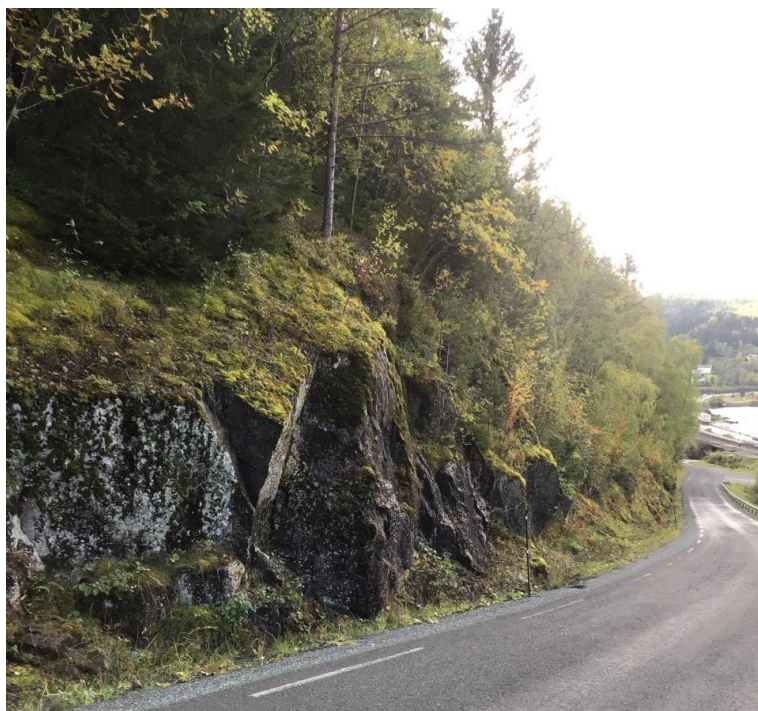
**Figur 4. Bilde tatt ca. 300 m opp i Langsteinvegen fra E6. Det kan være aktuelt å utvide med møteplass og skjæring på sørsiden (venstre side på bildet) av veg i dette området. Foto: Sweco.**

Figur 4 og figur 5 viser bilder tatt langs Langsteinvegen.

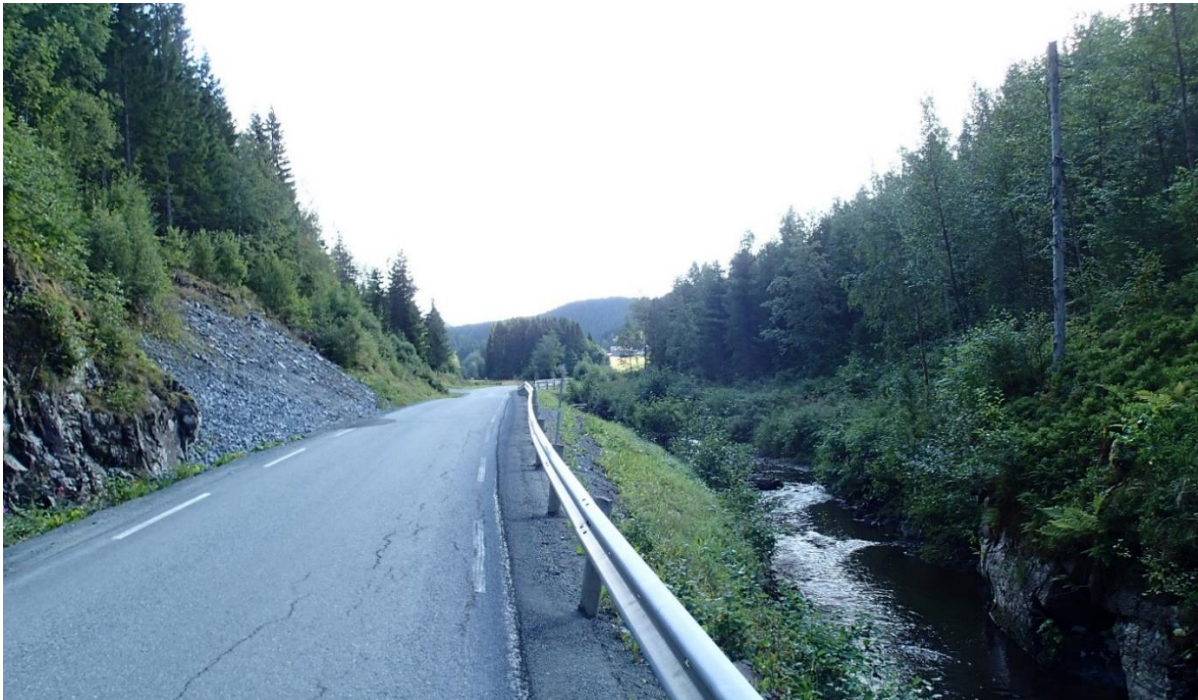
**Figur 5. Bilde tatt ca. 2,3 km opp i Langsteinvegen fra E6. Det kan være aktuelt å utvide med møteplass og skjæring på nordsiden (venstre side på bildet) av veg i dette området. Foto: Sweco.**

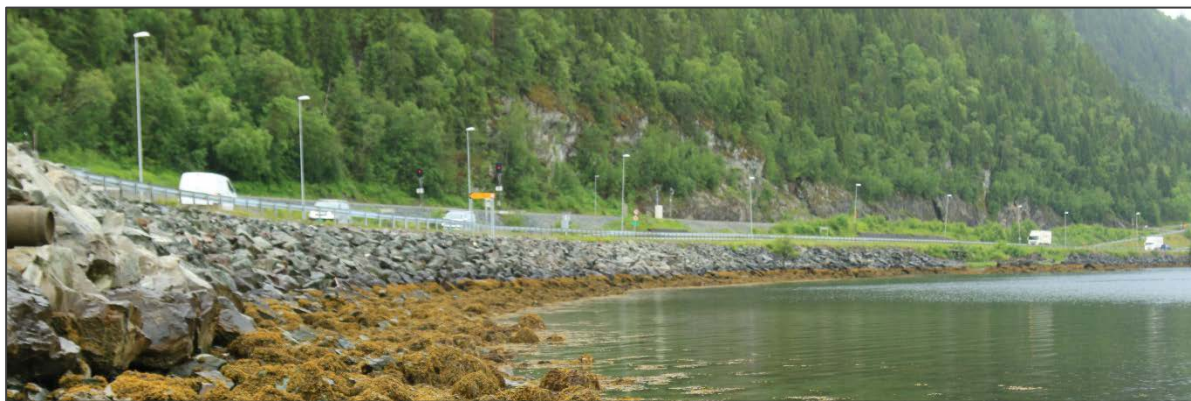
Figur 1. Bilde fra planområdet.

Planområdet består i dag av fyllmasser av stein og pukk, vei og veiskulder (se figur 1) med tilhørende kantvegetasjon bestående av graminider (gress) og vanlig forekommende karplanter som ryllik, hundekjeks, reinfann og strandkjempe.
