**KAPASITETSØKENDE TILTAK TRØNDERBANEN****ALSTAD KRYSSINGSSPOR****Områdestabilitetsutredning**

| Tittel:<br><b>Nordlandsbanen (Hell) – Steinkjer,<br/>Alstad kryssingsspor</b><br><br><b>Områdestabilitetsutredning</b> | | Ant. sider | | | |
| Prosjektnr.: 60034622<br>Parsell: 55<br>Planfase: Detaljplan | | Dokument nr.<br><b>KTT-55-A-10033</b> | | | Rev.<br><b>01A</b> |

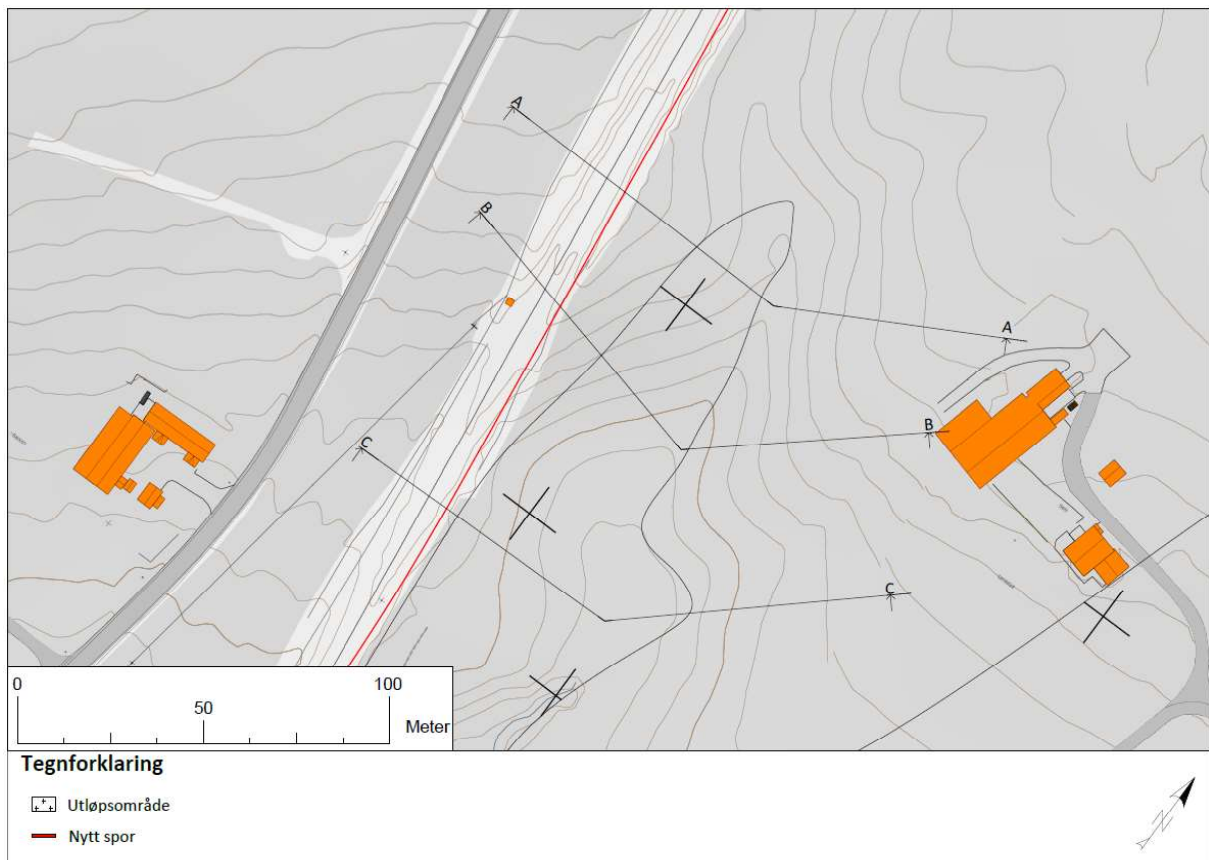
Figur 4.13 Snitt for å analysere mulighet for kanalisering av skred.

Det er påvist sprøbruddmateriale innenfor aktsomhetssonen (20 x H). Det er undersøkt hvorvidt terrenget nedenfor utløpsområdet potensielt kan kanalisere skredmassene. I Figur 4.13 fremgår plassering av snittene som er benyttet for å vurdere mulighet for kanalisering, snittene fremgår av Figur 4.14. Som det fremgår av Figur 4.14 befinner sporet seg på tilnærmet samme høyde som topp av bakenforliggende skråning. Det vurderes derfor som usannsynlig at skredet vil nå opp til planlagt tiltak og at skredet i stedet vil kanaliseres videre nedover elvedalen, elvedalen ble befart under delstrekning nr. 4, se ytterligere informasjon i vedlegg D.
