## E6 Kvithammar – Åsen

Detaljregulering Jernbanekulvert Langstein

*Ingeniørgeologisk rapport til reguleringsplan.*

R1-GEOL-01 REV.01

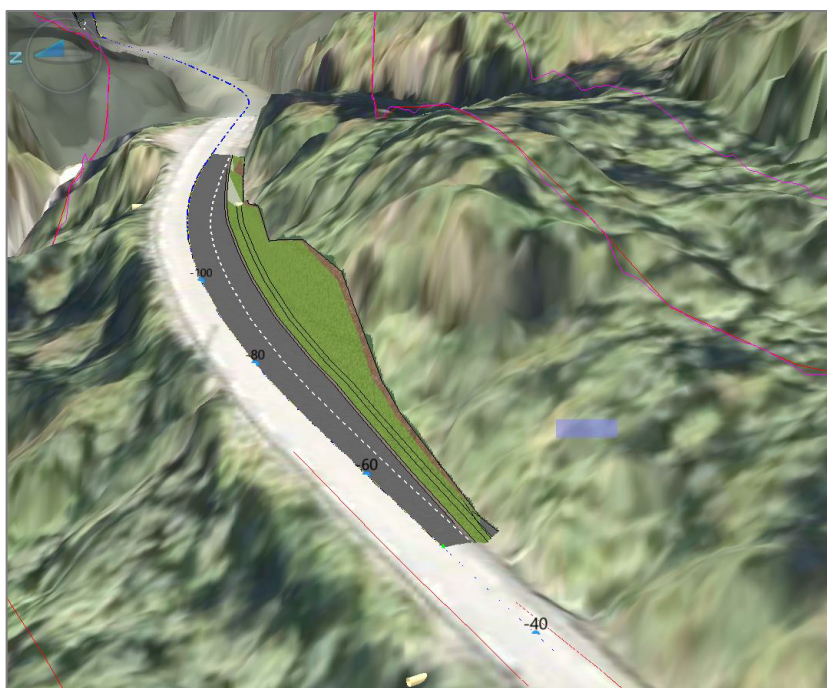
Figur 2: Utklipp fra modell (28.10.2019) illustrerer inngrep i terrenget. Synsretning oppover Langsteindalen.

Inngrepet omfatter utretting av kurve i eksisterende veg fra ca. profil -50 til -150, Figur 2.

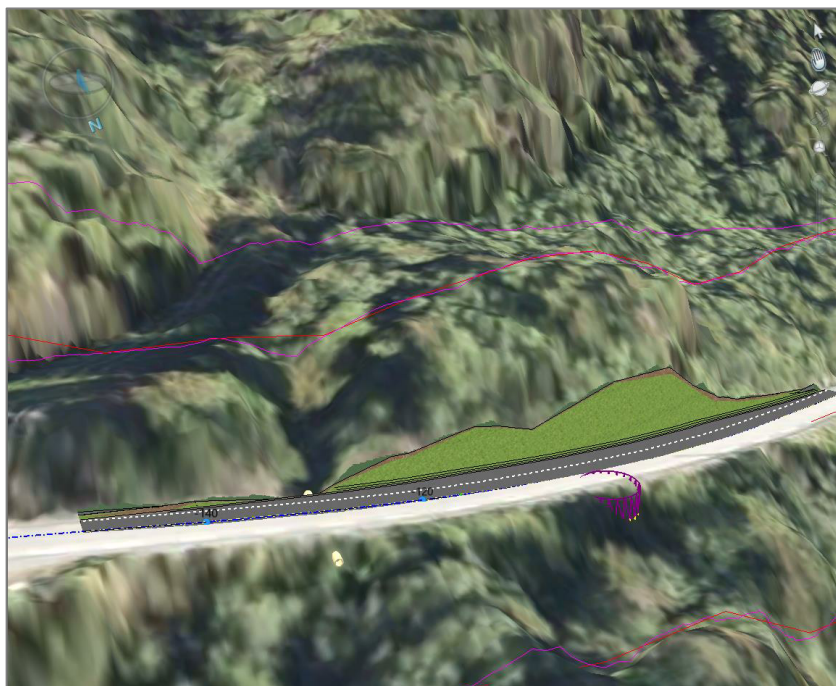
Figur 3: Utklipp fra modell (28.10.2019). Synsretning mot sør. Søkk i terrenget ved ca. profil -130.

På innsiden (sørsiden) av eksisterende veg er det bart berg/eksisterende skjæringer nesten sammenhengende, kun avbrutt av et søkk i terrenget ved ca. profil -130, Figur 3.

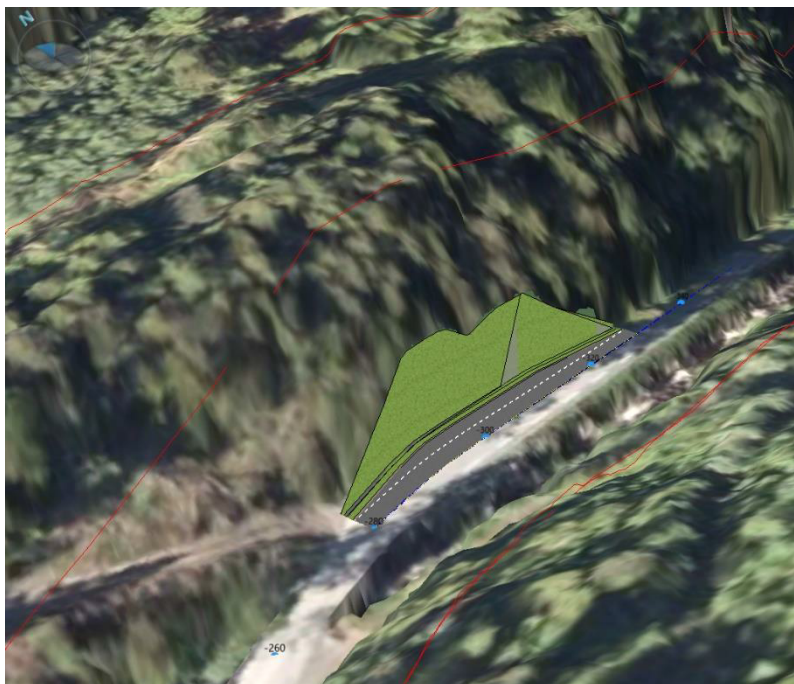
Figur 6 Utklipp fra modell (30.10.2019) illustrerer inngrep i terrenget. Synsretning oppover Langsteindalen.

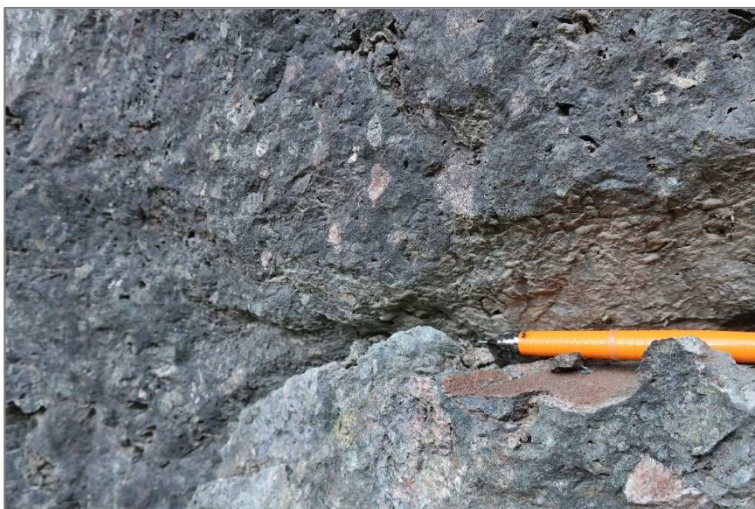
Figur 8 Polymikt konglomerat i eksisterende skjæring.

Bergarten i eksisterende skjæring er konglomerat, Figur 8. Observasjoner i felt er av en grågrønn matriks. Denne er fin- til middelskornet. Klastene er av ulik størrelse og farge. Klastene utgjør en relativt liten del av den totale bergmassen, ca. < 20%.

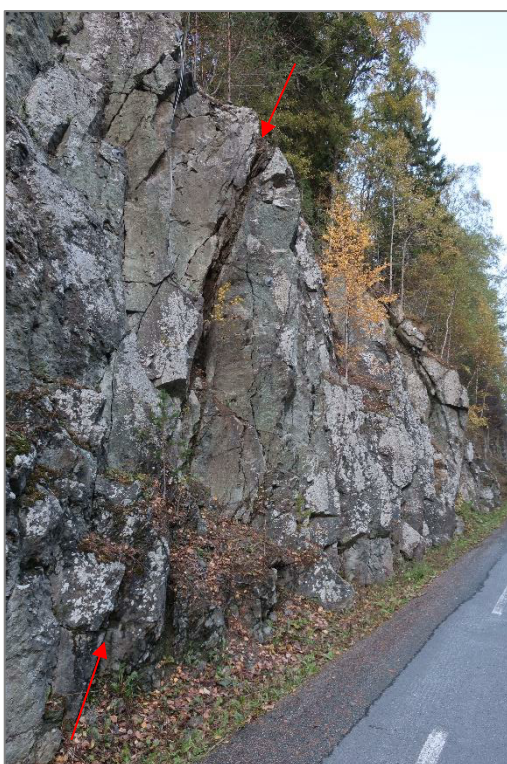
Figur 9 Svakhetsone i eksisterende skjæring ved profil ca. -300.

Det er observert to svakhetssoner i eksisterende skjæring. Den ene er registrert ved profil ca. -300 og har strøk/fall N30°Ø/80°NV, Figur 9. Nede mot grøften har sonen bredde på 10 cm. Sonens bredde øker oppover i skjæringen, og anslås til ca. 20 cm lenger oppe. Stedvis deler sonen seg i 2 gjennomsettende slepper med tett oppsprukket bergmasse mellom.

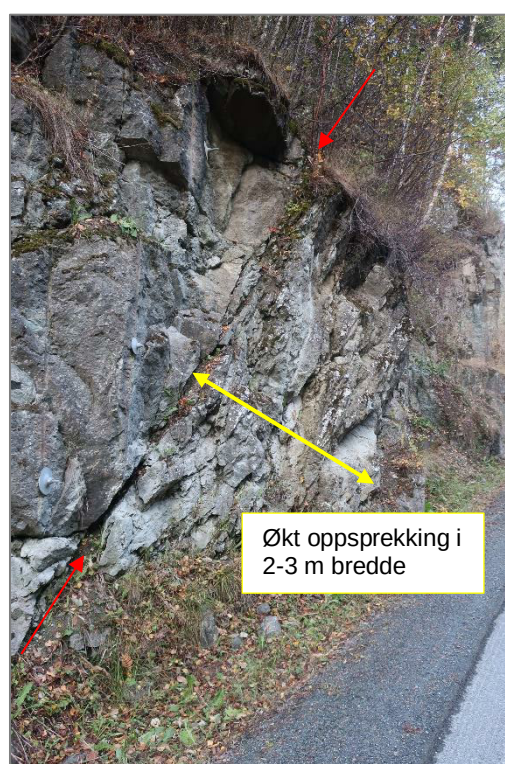
Figur 10 Svakhetsone i eksisterende skjæring ved profil ca. -320. Avgrensende sleppe i venstre side vist med pil.

Den andre sonen er observert ved profil ca. -320, Figur 10. Den er avgrenset i venstre side av en sleppe med orientering N20°Ø/60°NV. Sleppe er ca. 10 cm bred, delvis åpen og har fyllmateriale bestående av oppknust masse av fraksjon silt/leir. Bergmassen har økt oppsprekking i ca. 2-3 meters bredde til høyre (øst) for avgrensende spreke. Det er observert noe leir på sprekeflatene og bergarten fremstår som mer «sprø», altså noe lavere styrke.

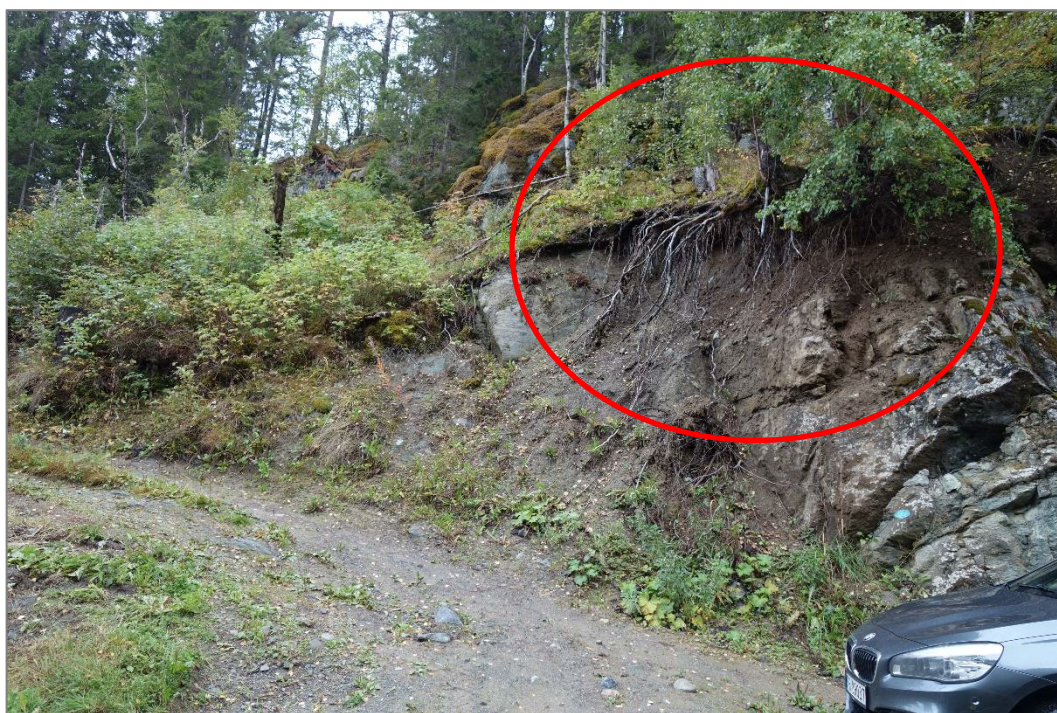
Figur 12 Antatt løснеområde for ras registrert 4.1.2019 i databasen til NVE, skrednett.no.

På aktsomhetskart fra NVE angis det at østre ende av ny skjæring ligger innenfor utløpsområde for steinsprang. Det er registrert 1 skredhendelse i dette området på skrednett.no. Skredet er registrert som et løsmasseskred med volum  $< 1 \text{ m}^3$ . Beskrevet løснеområde er fra bergskjæring og massene landet i grøft, ikke på vegbanen. Dato er angitt til 4.1.2019. Observasjoner gjort i felt kan tyde på at løснеområdet for raset er i vestre ende av eksisterende skjæring, se Figur 12. Det er ikke registrert flere skred i dette området.

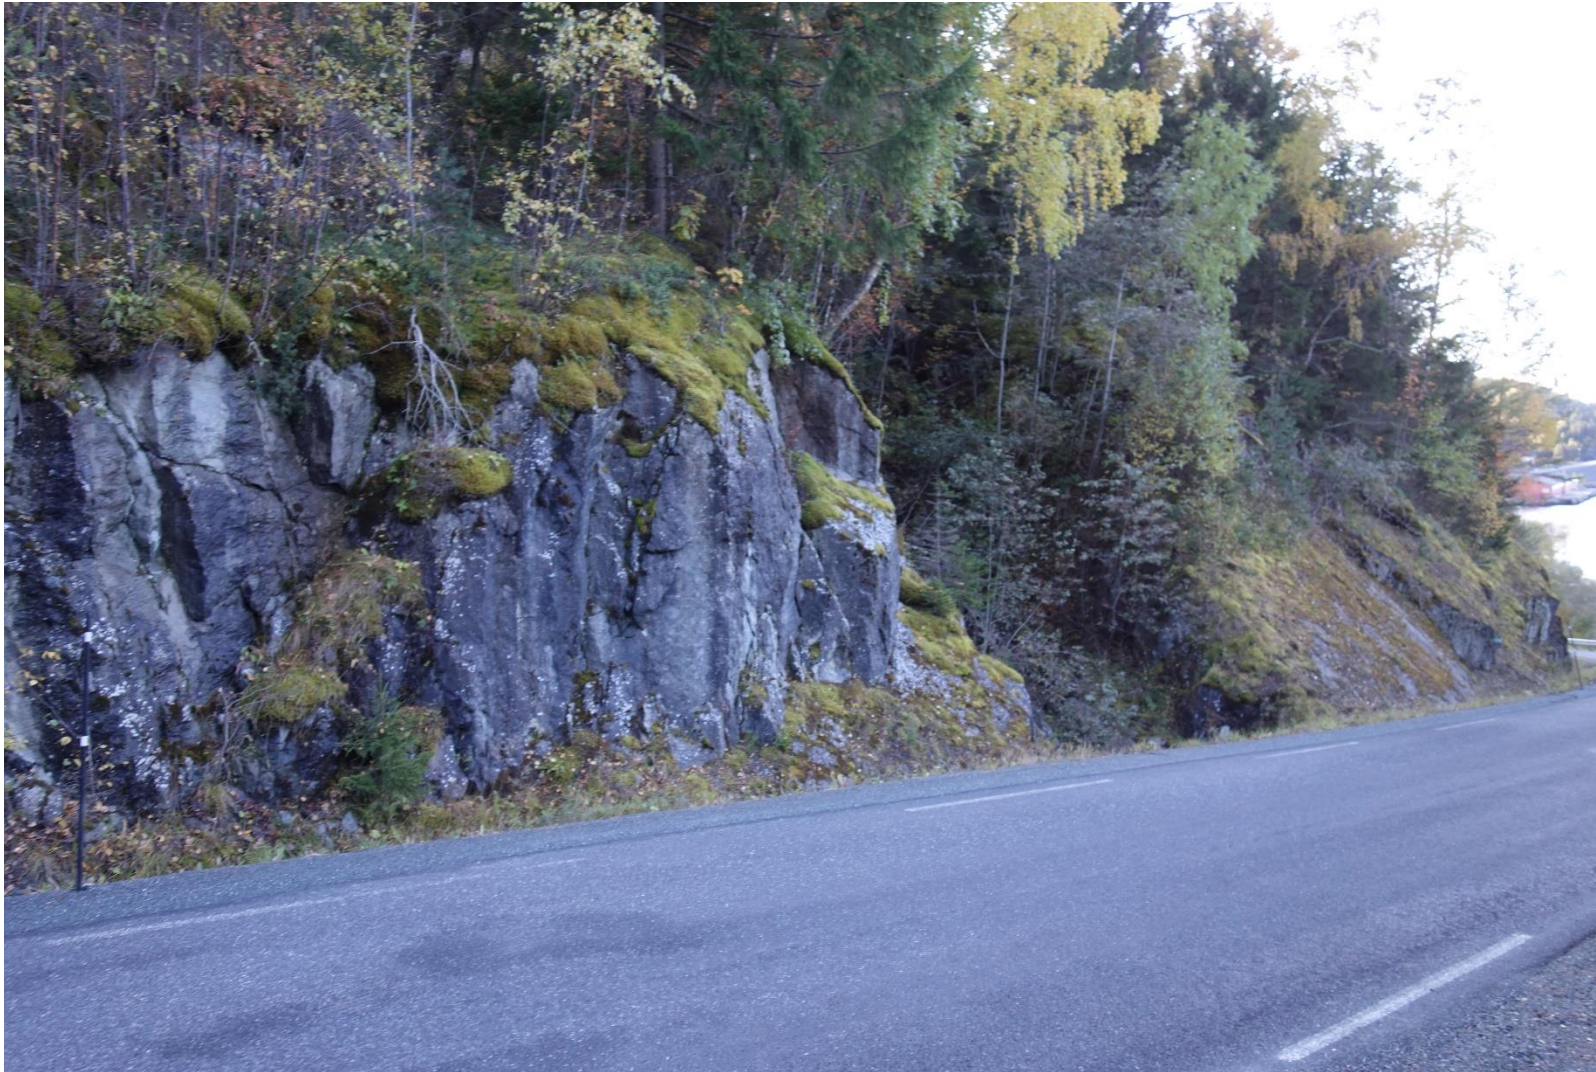
*Bilde 1: Eksisterende bergskjæring ved ca. profil – 130. Bilde tatt mot sørvest.*

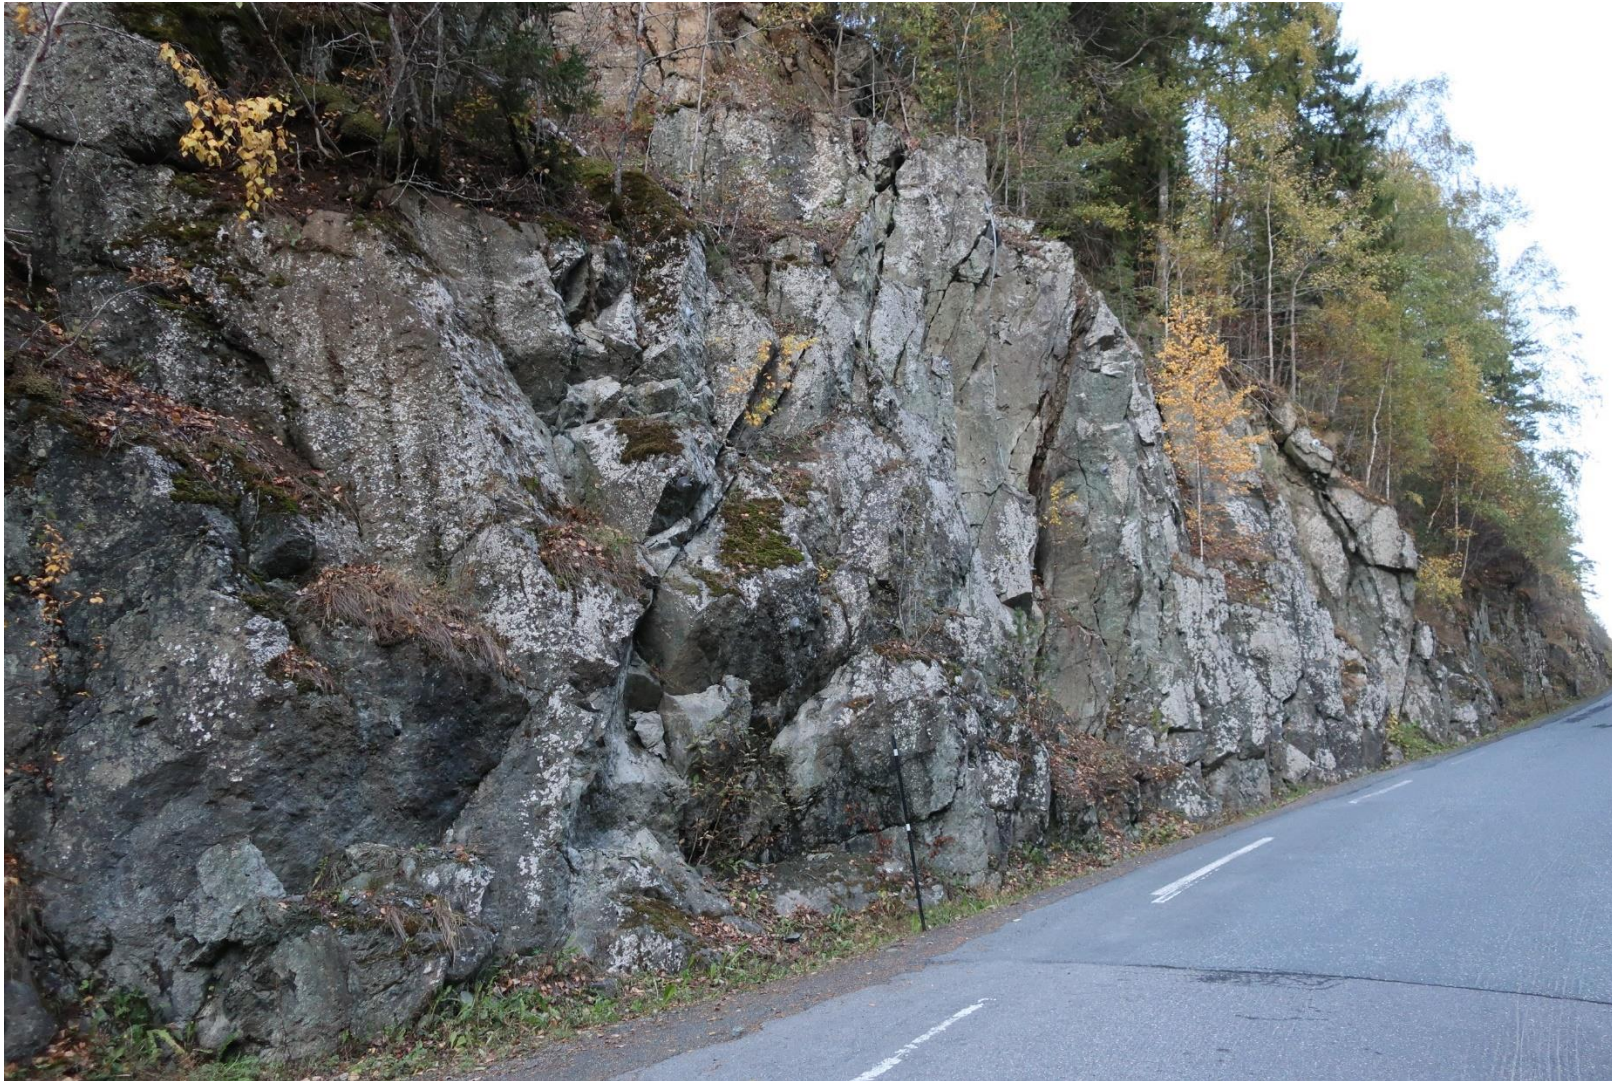
Bilde 2: Eksisterende bergskjæring ved ca. profil -290. Bilde tatt mot nordøst.

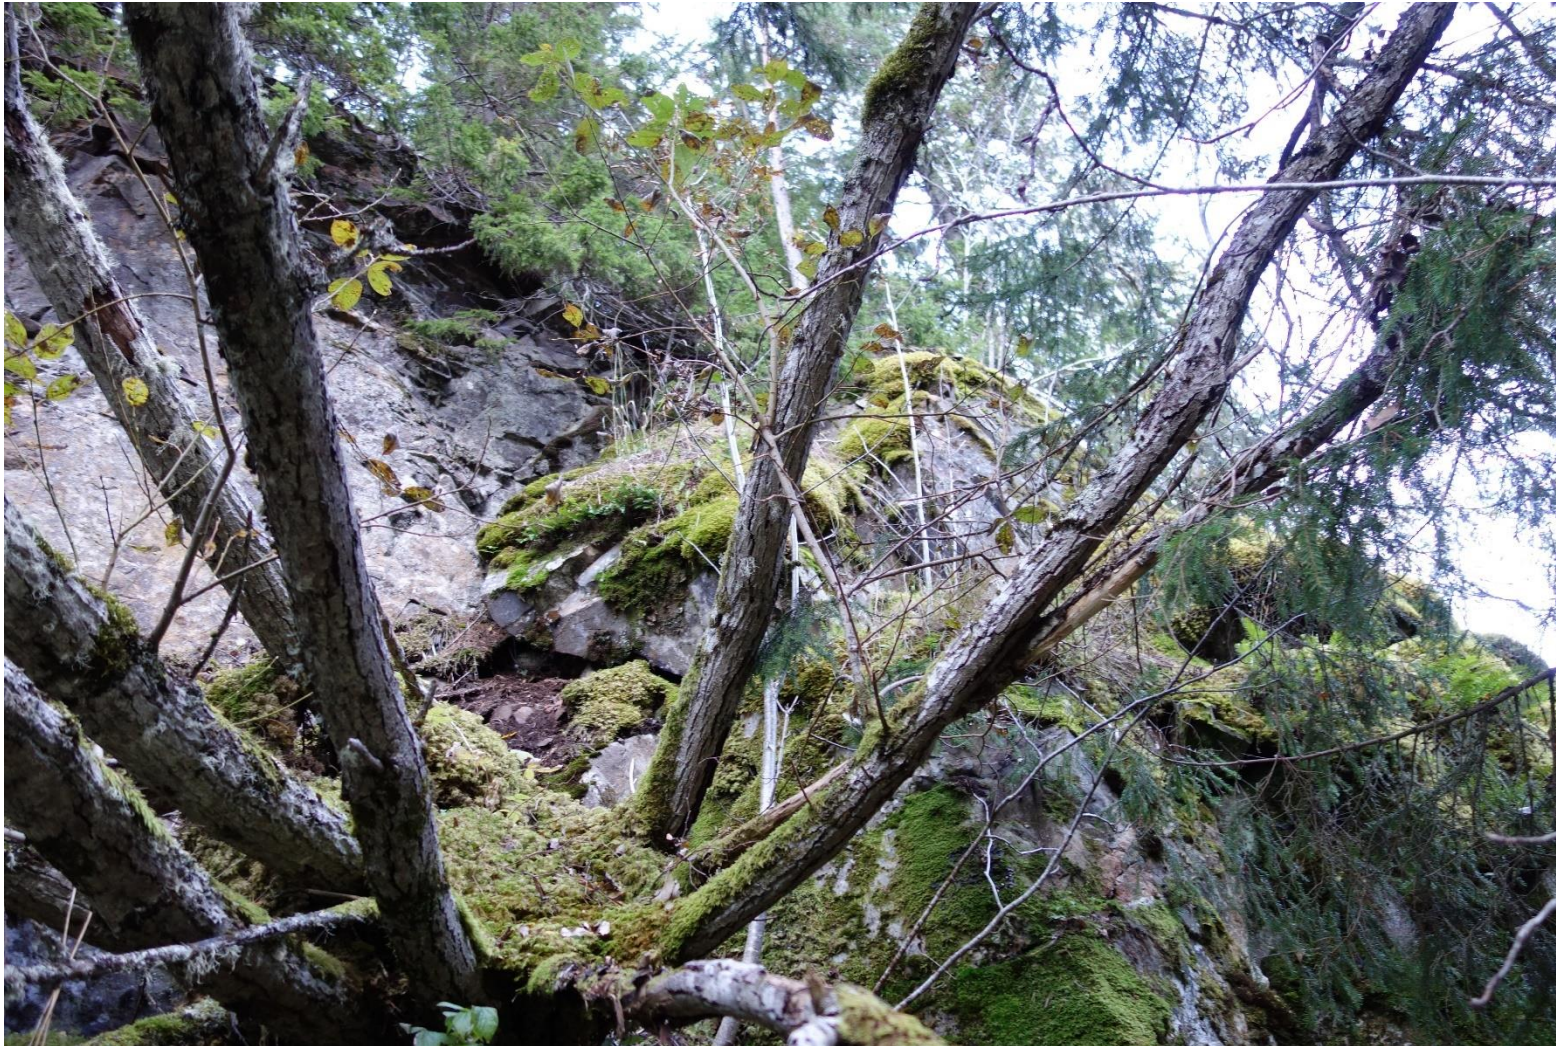
Bilde 5: Blokk i sideterreng over planlagt møteplass ved ca. profil -750.

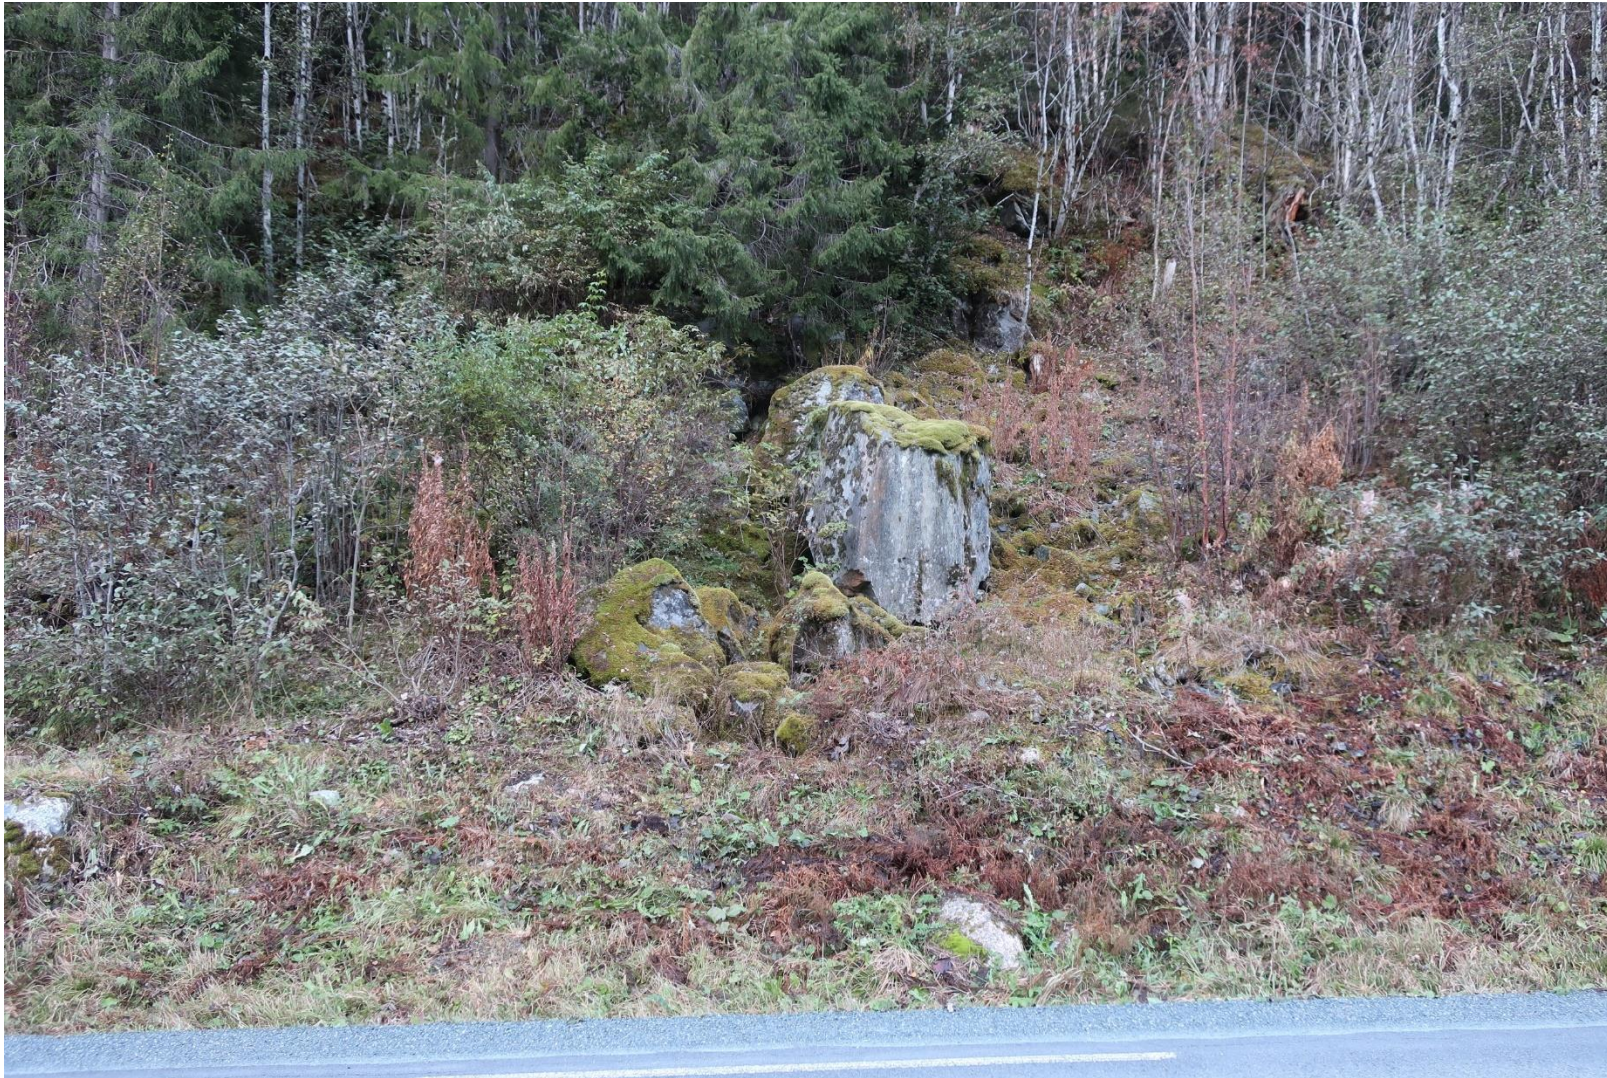
Bilde 6: Blokk ved planlagt møteplass ca. profil 1110. Bilde tatt mot nord.

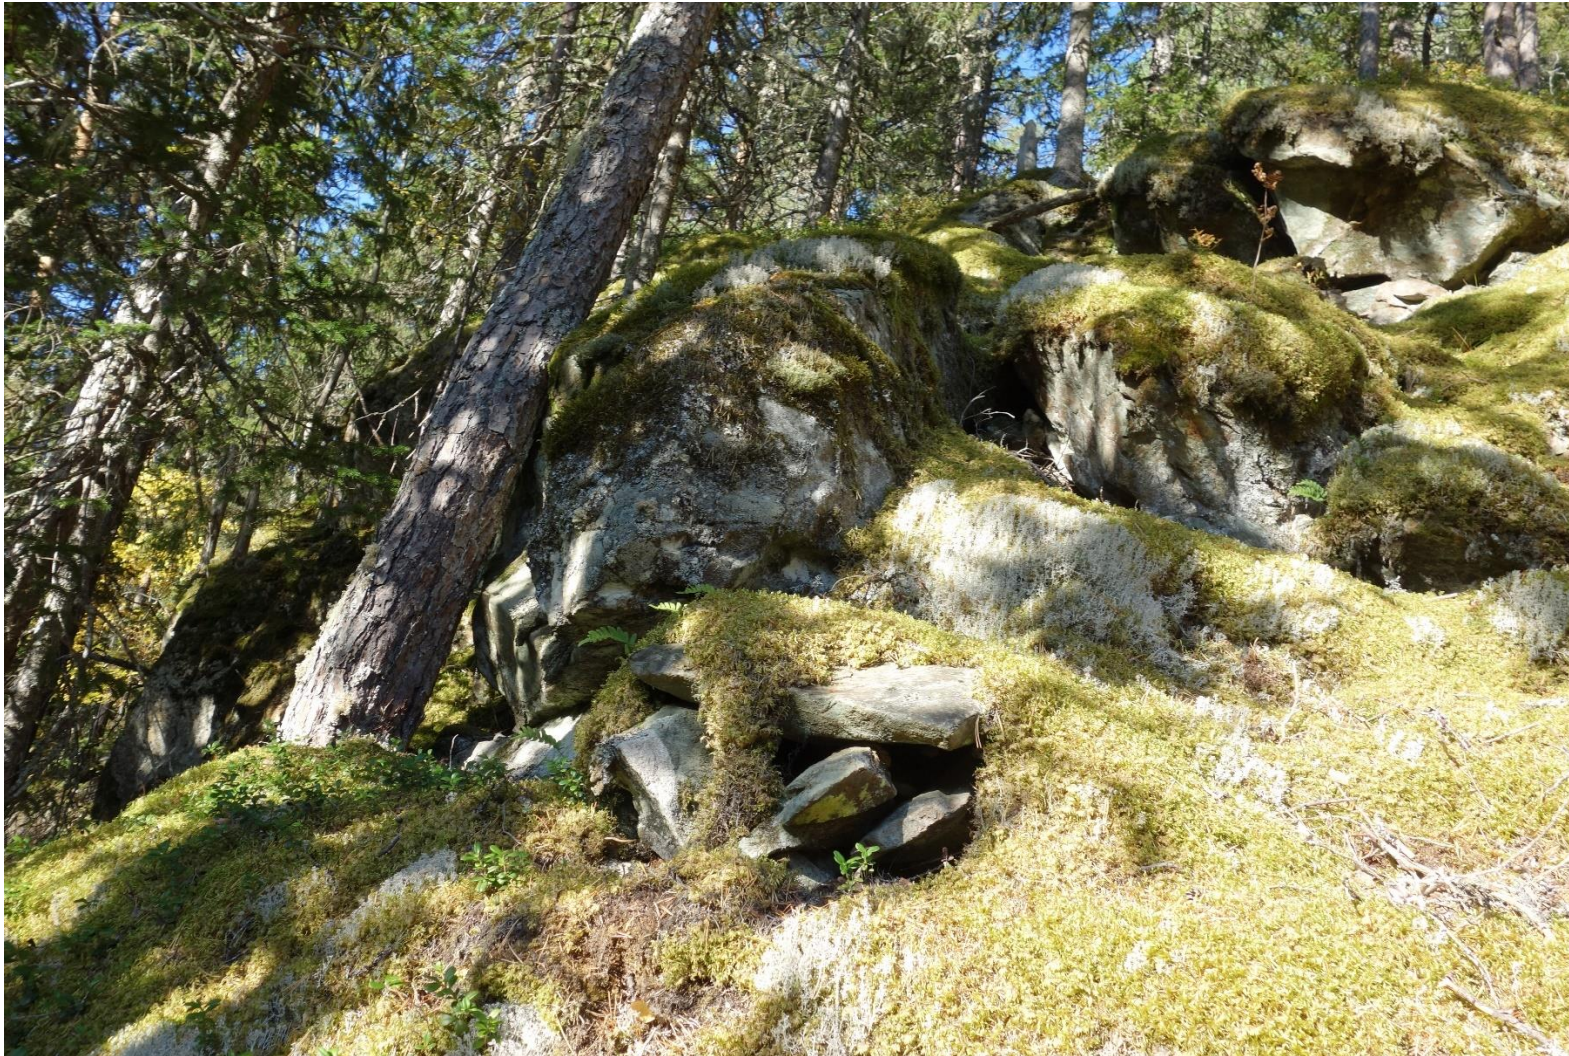
*Bilde 8: Blokk støttes opp av trestamme i sideterrenget over møteplass ved ca. profil -1460. Bilde er tatt i bergknaus på oversiden av driftsveg.*

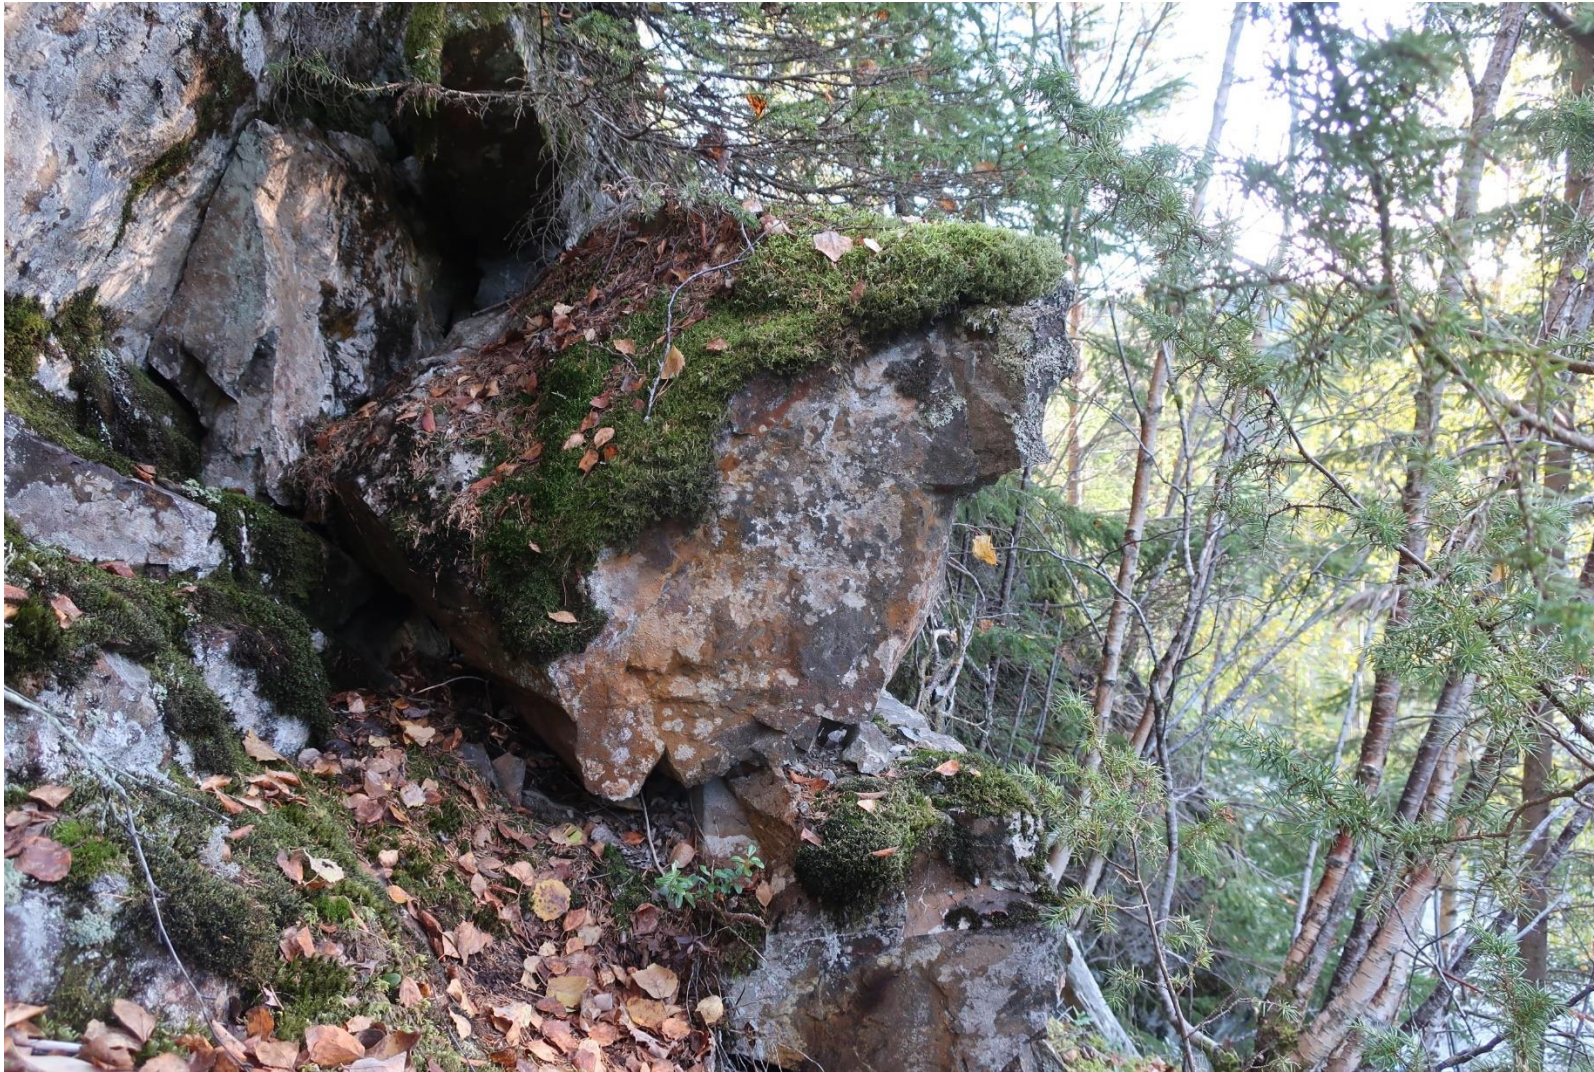
Bilde 11: Blokk i sideterreng over møteplass ved ca. profil -2220.
