# E6 Kvithammar – Åsen

Detaljregulering Stjørdal kommune

*Geoteknisk fagrapport for reguleringsplan Stjørdal*

R1-GEOT-09 GEOTEKNISK FAGRAPPORT FOR  
REGULERINGSPLAN STJØRDAL

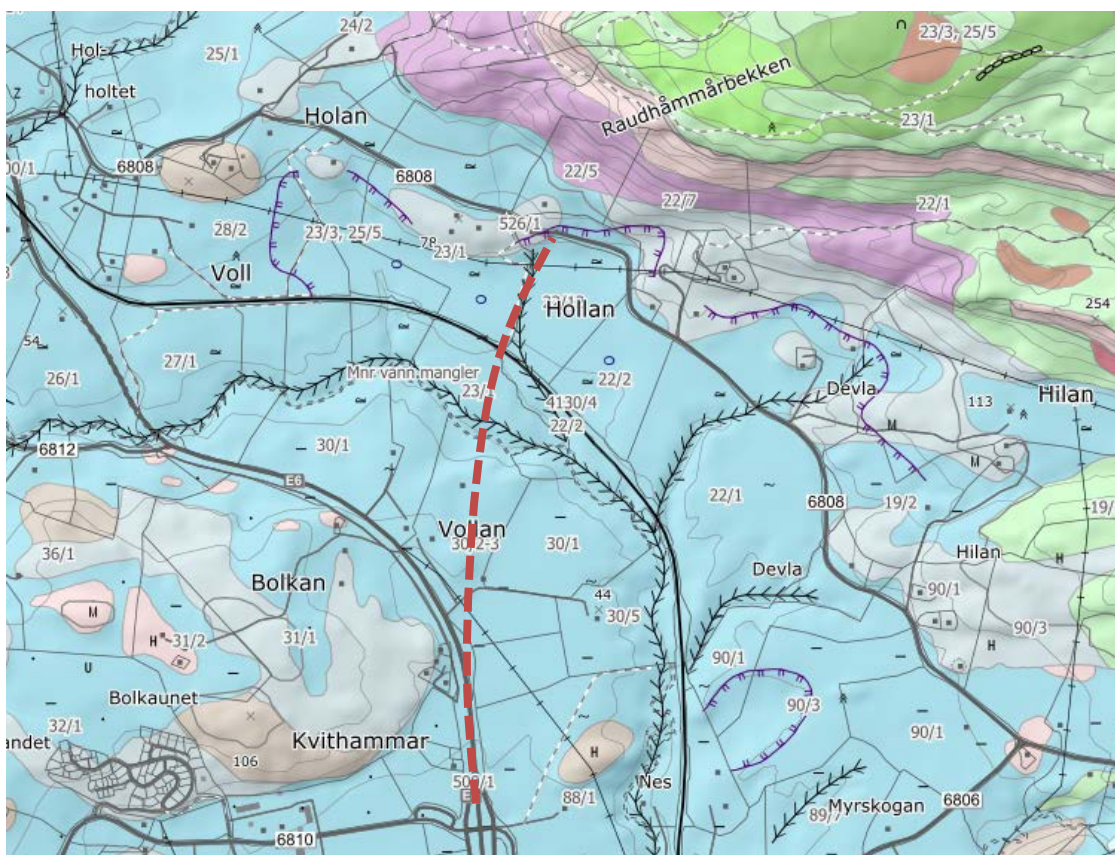
Figur 1 Kvartærgeologisk kart over dagsonen sør for Forbordsfjelltunnelen. E6 traseen er skissert med rød stiplet linje. [1]

ravinert, hvor Vollselva er hovedravinen som renner fra vest mot sørøst. Vollselva har sideraviner. Ravinene er markert med sorte haker. Fiolette streker markerer kartlagte skredgroper. Det er tydelig at det har pågått erosjon og skredaktivitet over lang tid i området. Med denne bakgrunnskunnskapen er det forventet at det er stabilitetsutfordringer i området.

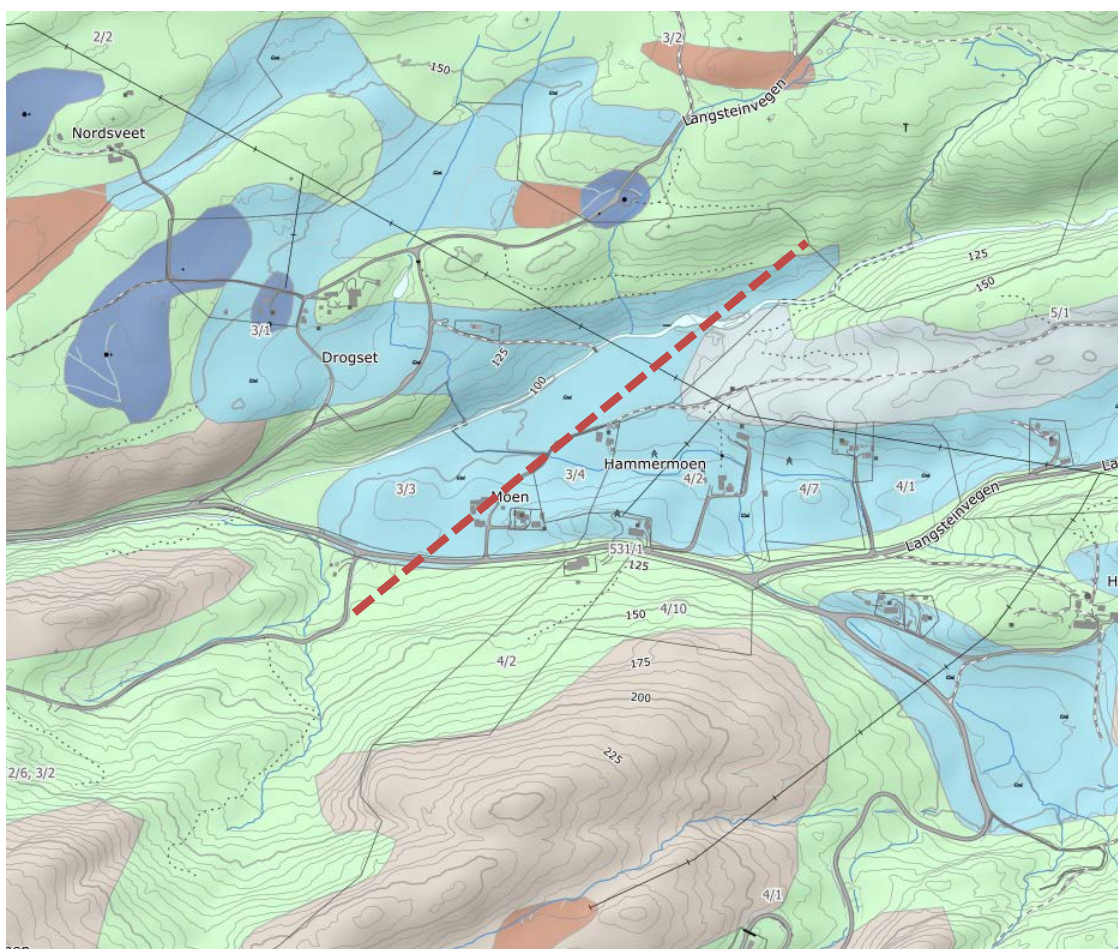
Figur 2 Kvartærgeologisk kart over dagsonen nord for Forbordsfjelltunnelen. E6 traseen er skissert med rød stiplet linje. [1]

Dagsonen nord for Forbordsfjelltunnelen i Langsteindalen er skissert på figur 2. De brattere dalsidene består av tynn morene (lys grønn), mens dalbunnen består av tykk havavsetning (turkis farge). Langsteinelva renner mot vest på dalens nordside, men den har ikke gravd en ravine. Terrengen stiger gradvis mot øst.

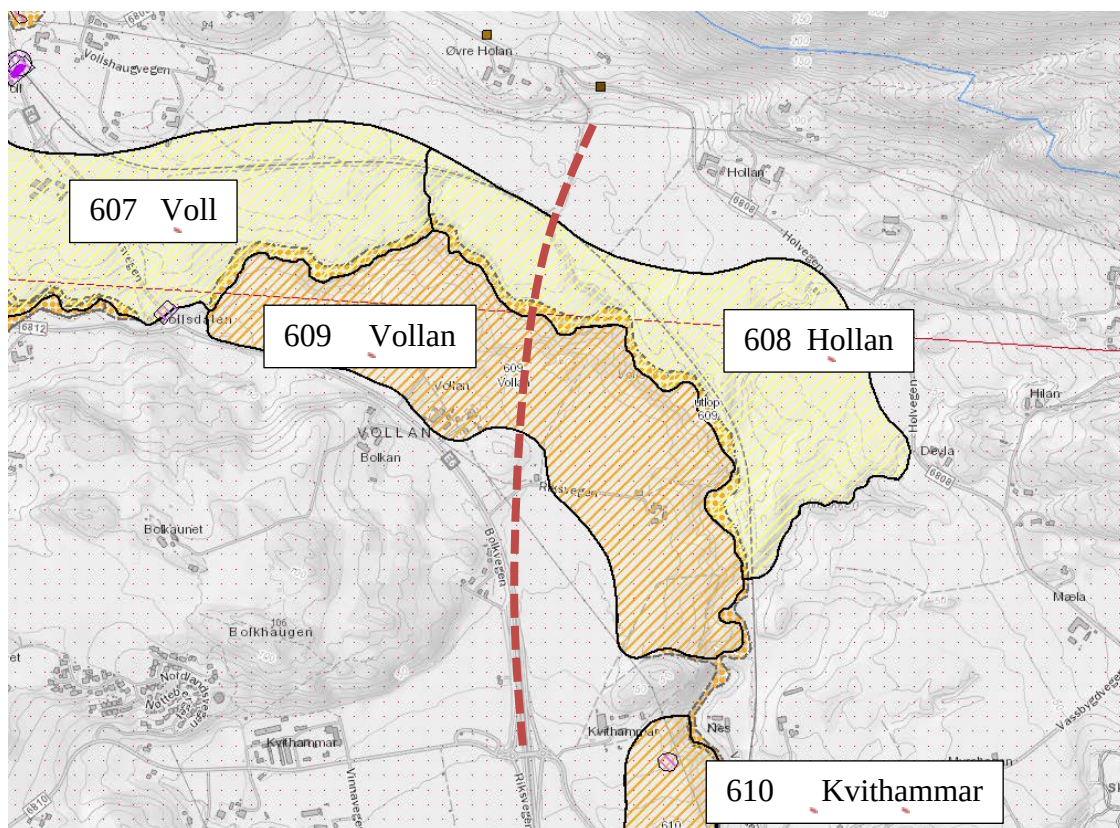
Figur 3 Kartlagte kvikkleirefaresoner. Ny E6 er skissert med rødt. [2]

Sør for Forbordsfjelltunnelen eksisterer det flere kartlagte kvikkleiresoner som ny E6 kommer i berøring med. Disse er vist i figur 3. I Langsteindalen er det ikke registrert kvikkleirefaresoner.

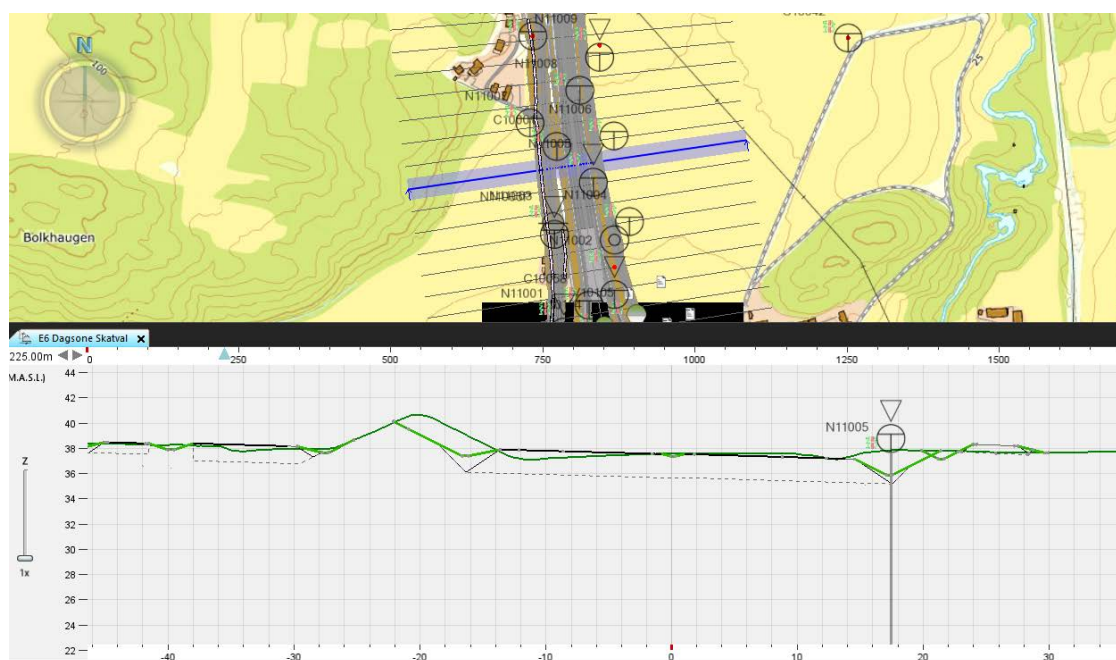
Figur 4 Plan og profil ca. 250 m nord for Kvithammarkrysset. Vegen ligger nøytralt i terrenget, men det blir mindre skjæringer for nye grøfter.

E6 utvides til 4-felts motorvei nord for Kvithammarkrysset. Ny E6 dreier av østover, mens eksisterende E6 består som en lokalveg. Landskapet er et relativt flatt landbruksområde som faller mot Vollselva i øst og nord. De første ca. 300 m består tiltaket av skjæringer på inntil ca. 2 m dybde for å få plass til nye bredere grøfter, se figur 4. Det er utført grunnundersøkelser i området [3] og de nærmeste sonderingene indikerer et topplag av middels fast til fast leire, før den fra ca. 2 m dyp karakteriseres som bløt til middels fast, ikke sensitiv leire. Dybden til berg er stor og skjærfastheten øker med dybden. Tiltaket består av mindre skjæringer og fyllinger, og er av så begrenset omfang at det ikke vurderes som nødvendig med geotekniske beregninger verken av stabilitet eller setninger. Her vil det være tilstrekkelig med en angivelse av skråningshellinger i tråd med Statens Vegvesens håndbok V221 [4]. Dette er gitt i vedlegg C.

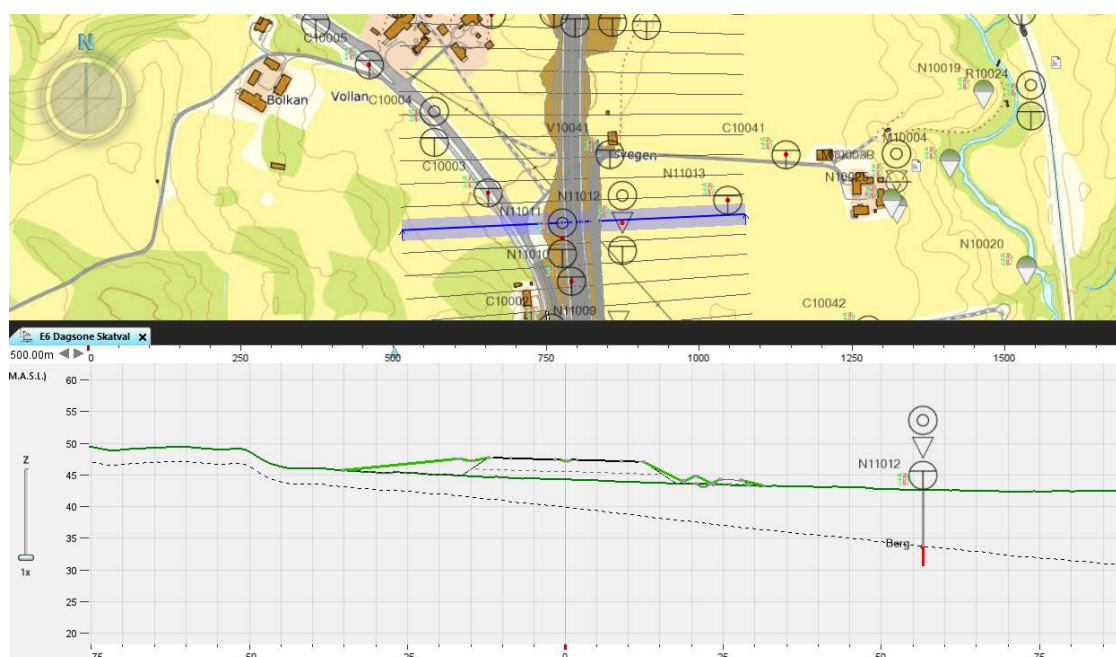
Figur 5 Plan og profil ca. 500 m nord for Kvithammarkrysset. E6 ligger her på 3,2 m fylling og berget synker østover.

Videre nordover ligger vegen på lav fylling, ca. 2,5 – 3,5 m høy. Berget er grunt, spesielt på vestsiden, se figur 5. Det er utført grunnundersøkelser i området [3] og de nærmeste sonderingene indikerer et topplag av middels fast til fast leire, før den fra ca. 1 - 2 m dyp karakteriseres som bløt til middels fast, ikke sensitiv leire. Dybden til berg er ca. 2 m i vest og ca. 5 m i øst og blir grunnere nordover. Skjærfastheten øker med dybden. Tiltaket er av så begrenset omfang at det ikke vurderes som nødvendig med geotekniske beregninger verken av stabilitet eller setninger. Her vil det være tilstrekkelig med en angivelse av skråningshellinger i tråd med Statens Vegvesens håndbok V221 [4]. Dette er gitt i vedlegg C.

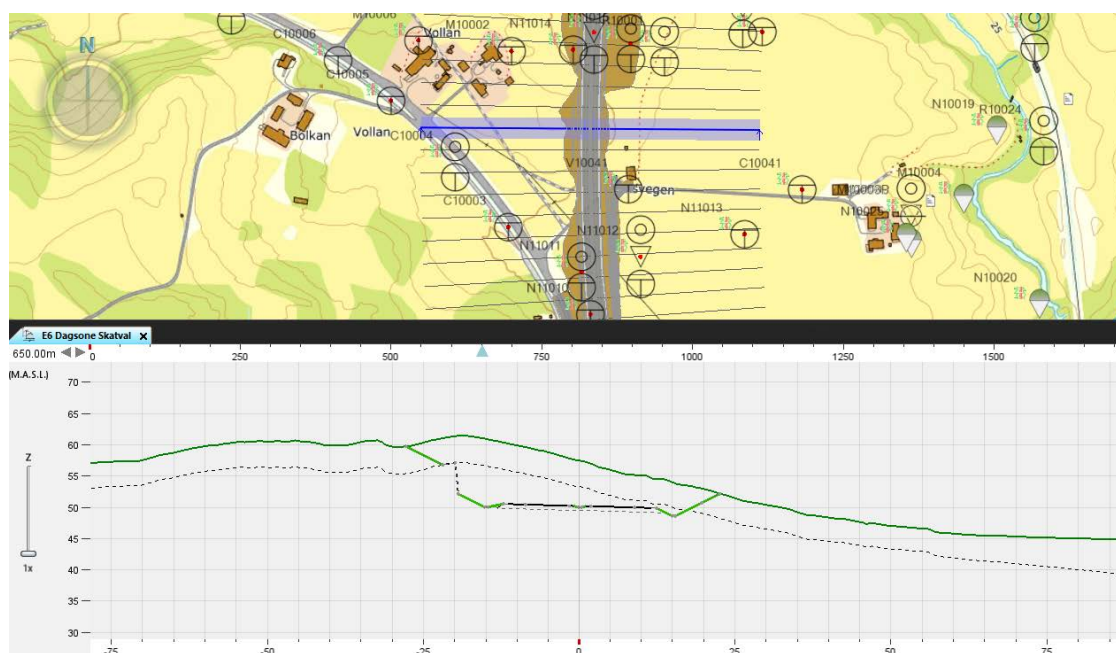
Figur 6 Plan og profil ca. 650 m nord for Kvithammarkrysset. Ca. 11,5 m skjæring gjennom en terrengrygg med liten løsmasseoverdekning.

Fra ca. 600 m nord for Kvithammarkrysset går vegen inn i en skjæring som er ca. 100 m lang. Skjæringen er ca. 11,5 m høy og består av ca. 5 m løsmasse over berg og det er sannsynlig at bergnivået kan variere noe over området, se figur 6. Over denne ryggen er det ikke utført grunnundersøkelser, men grunnundersøkelser like nord og sør for ryggen indikerer middels fast siltig leire med sandlag og berg i liten dybde [3]. Tiltaket er av så begrenset omfang at det ikke vurderes som nødvendig med geotekniske beregninger verken av stabilitet eller setninger. Her vil det være tilstrekkelig med en angivelse av skråningshellinger i tråd med Statens Vegvesens håndbok V221 [4], gitt i vedlegg C.

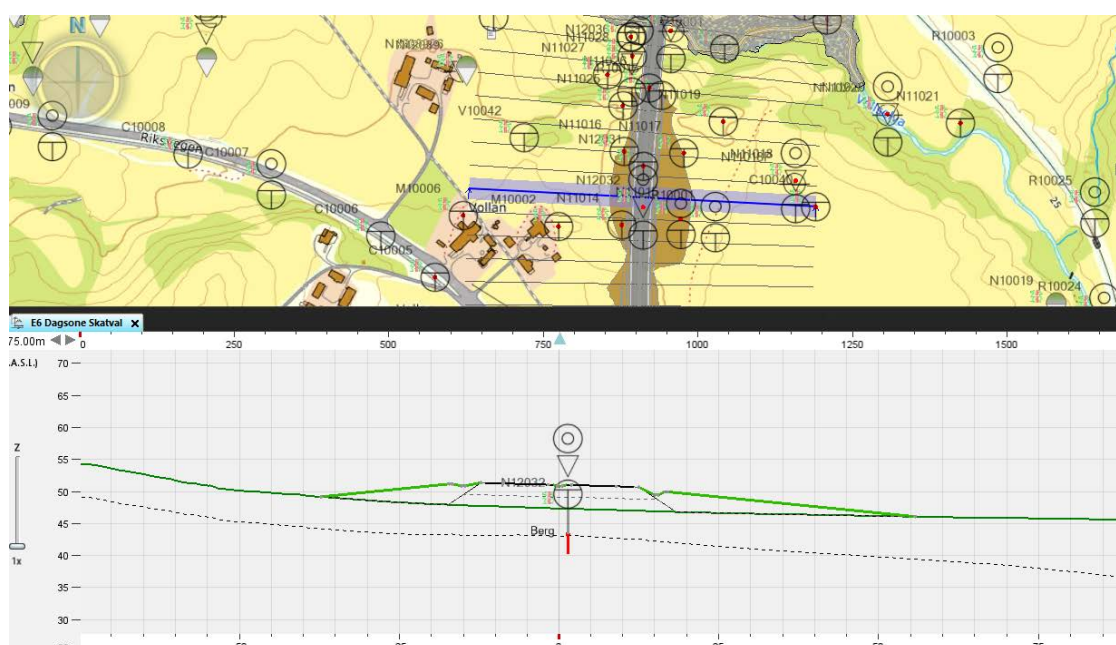
Figur 7 Plan og profil ca. 800 m nord for Kvithammarkrysset. Lav fylling med slake sideskråninger.

Fra ca. 700 m nord for Kvithammarkrysset og frem mot Vollselvbrua ligger E6 på lav fylling (inntil 4 m) med slake sideskråninger (1:10), se figur 7. Det er utført grunnundersøkelser i området [3]. Grunnundersøkelsene viser et topplag av middels fast til fast leire, før den fra ca. 1 - 2 m dyp karakteriseres som bløt til middels fast, ikke sensitiv, siltig leire med enkelte sandlag. Dybden til berg er ca. 6 m i sør og stiger opp til berg i dagen ved Vollselvbrua i nord. Tiltaket er av så begrenset omfang at det ikke vurderes som nødvendig med geotekniske beregninger verken av stabilitet eller setninger. Her vil det være tilstrekkelig med en angivelse av skråningshellinger i tråd med Statens Vegvesens håndbok V221 [4], dette er gitt i vedlegg C. Øst for fyllingsutslaget er det identifisert kvikkleire og derfor behandles stabiliteten av skråningen mot Vollselva i øst i vedlegg B, oppsummert i kapittel 4.2.1.

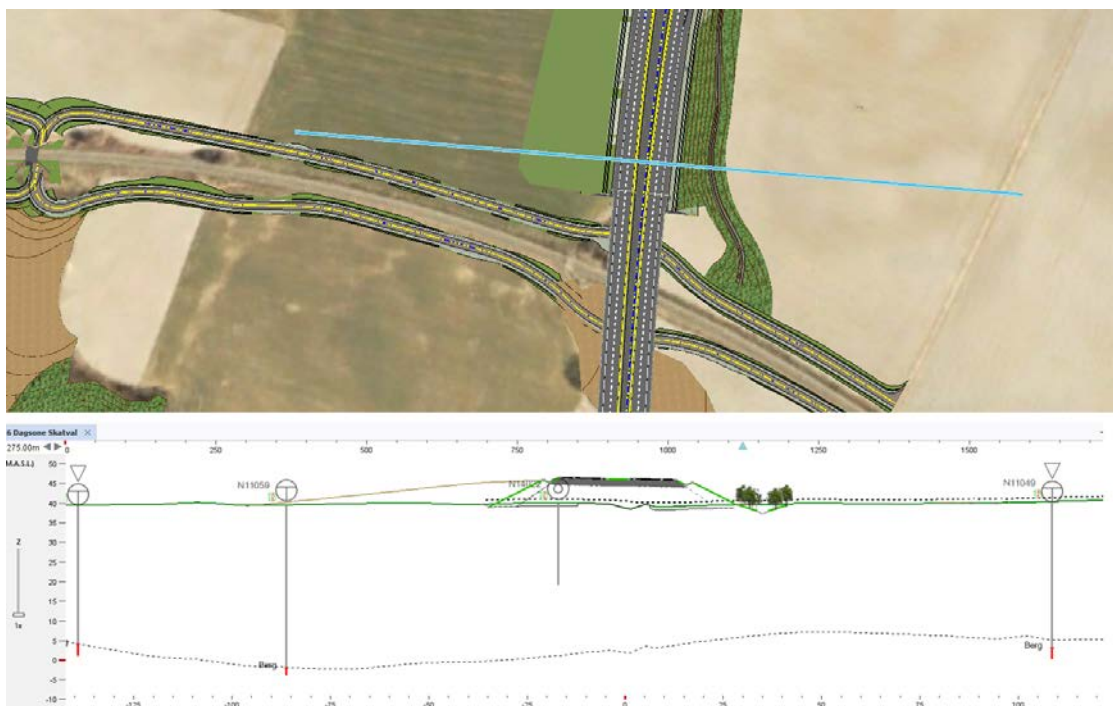
Figur 8 Plan og profil der Vollselvbrua "lander" på tilløpsfylling, ca. 1275 m nord for Kvithammarkrysset.

Det er utført grunnundersøkelser i området [3]. Grunnundersøkelsene viser at berget  
ligger på ca. 40 m dyp der tilløpsfyllinga ender i Vollselvbrua. Videre nordover stiger  
berget gradvis. Forskjæringen stater ca. 1475 m nord for Kvithammarkrysset og strekker  
seg over en strekning på ca. 75 m før tunnelpåhugget. Berget ligger høyere i vest enn i  
øst.

Over berget består løsmassene av leire med tynne siltlag. Grunnundersøkelsene viser et  
topplag på ca. 1-3 m mektighet av matjord og middels fast til fast leire. Under dette er  
leira bløt til middels fast. Rundt forskjæringa er løsmassemektingen redusert til 2-3 m.  
Leira er middels fast til fast og inneholder flere silt- og sandlag. Langs veglinja er det en  
forekomst av kvikkleire i området under nordre del av fyllinga og inn mot tunnelpåhugg-  
et, vist på tegning 021. I forskjæringsområdet er det funnet bløt og forstyrret leire like  
over berget og her er det også silt- og sandlag og enkelte gruskorn.

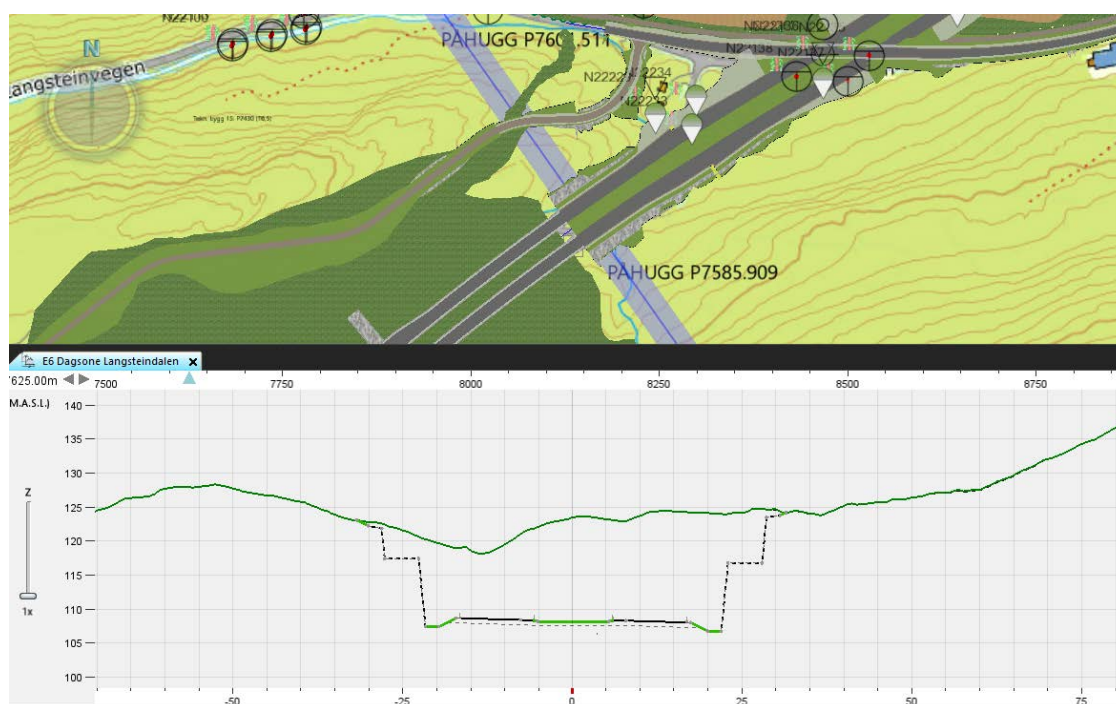
Figur 10 Plan og profil av forskjæring ved nordre påhugg til Forbordsfjelltunnelen.

Forbordsfjelltunnelen slutter ca. i profil 7 620 og vegen går ut i en forskjæring. Terrenget heller relativt bratt ned mot Langsteindalen og det er et tynt løsmassedekke. Forskjæringa behandles i ingeniørgeologisk rapport [5], se figur 10.

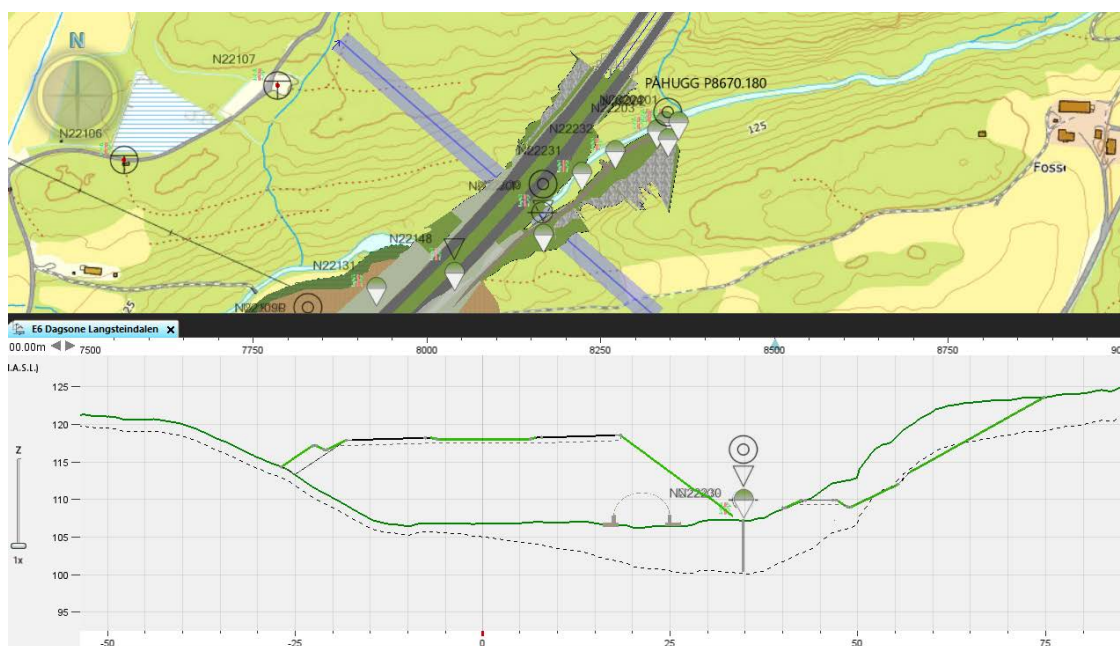
Figur 13 Plan og profil av 14 meter høy fylling ved Langsteinelva.

Fra Langsteinelva kulvert og nordover mot Høghåmmårtunnelen ligger vegen i halvskjæring. På venstre side er det skjæring i tynt løsmassedekke og berg, mens det på høyre side er 14 m høy fylling, vist på figur 13. Fyllingsskråningen er bratt (1:1,25) for å gi plass til Langsteinelva mellom fyllingsfoten og adkomsten til inntaksdammen. Også dette vises på figur 13. Påhugget til Høghåmmårtunnelen er i terreng med tynt løsmassedekke og behandles i ingeniørgeologisk rapport [6]. Stabilitet av fyllingen er håndtert i kapittel 4.2.3, mens kulverten er beskrevet i kapittel 4.5.4.

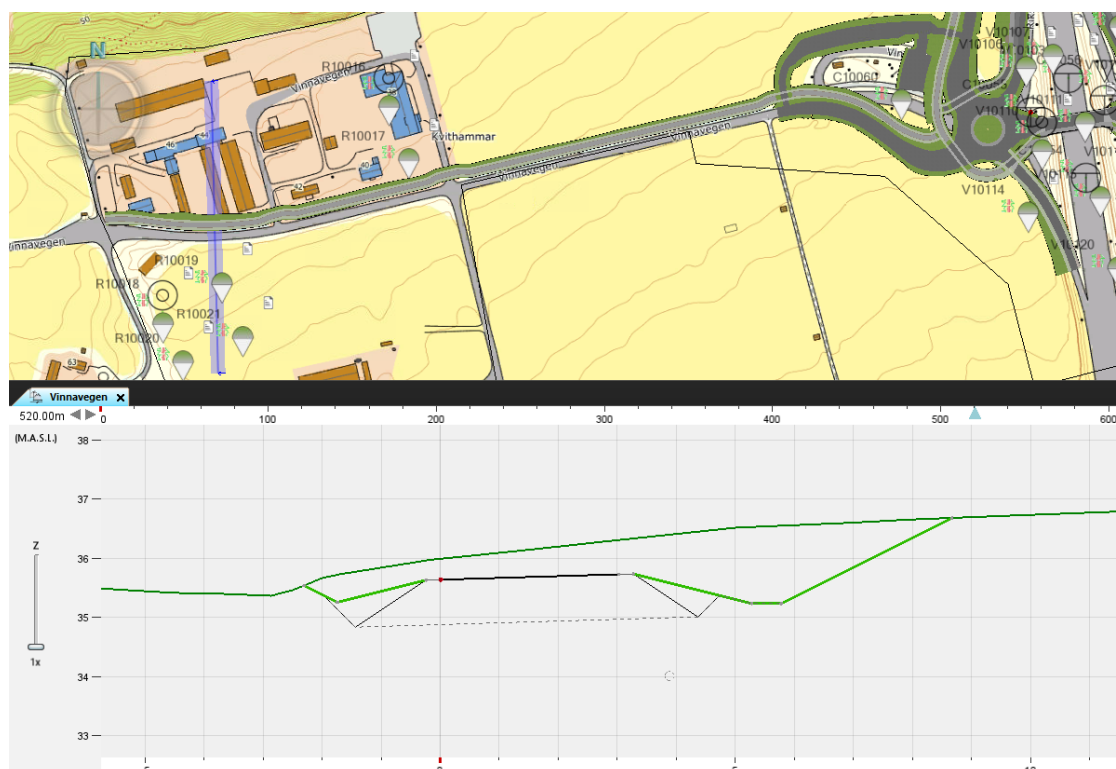
Figur 14 Plan og profil av gang- og sykkelveg langs Vinnavegen. Profilet er plassert der skjæringen er på sitt dypeste. Permanent skjæring er 1,2 m, midlertidig skjæring er ca. 1,5 m.

Det skal bygges en ca. 600 m lang gang- og sykkelveg fra Kvithammarkrysset og vestover til Kvithammar Vestre hvor det etableres en forlegningsrigg [7]. Gang- og sykkelvegen innebærer permanente skjæringer og fyllinger på inntil 1,2 m. Midlertidig vil det være nødvendig med skjæring inntil ca. 1,5 m for å etablere vegkroppen. Denne skjæringa er dypest i vest ved Kvithammar Vestre, se plan og profil vist i figur 14. For øvrig medfører vegen over jordet mellom Kvithammarkrysset og Kvithammar Vestre en fylling på ca. 0,3 m over dagens terreng og terrenget heller slakt sørover. Grunnen består av leire. Det er utført grunnundersøkelser som er rapportert i datarapport [8] og presentert i prosjektets 3D-modell. Grunnundersøkelsene langs vegen viser ikke kvikkleire. Nærmeste sensitive leire er 80 m sør for vegen helt i vest (Borhull R10018). Tiltaket er av så begrenset omfang at det ikke vurderes som nødvendig med geotekniske beregninger verken av stabilitet eller setninger. Her vil det være tilstrekkelig med en angivelse av skråningshellinger i tråd med Statens Vegvesens håndbok V221 [4], gitt i vedlegg C.

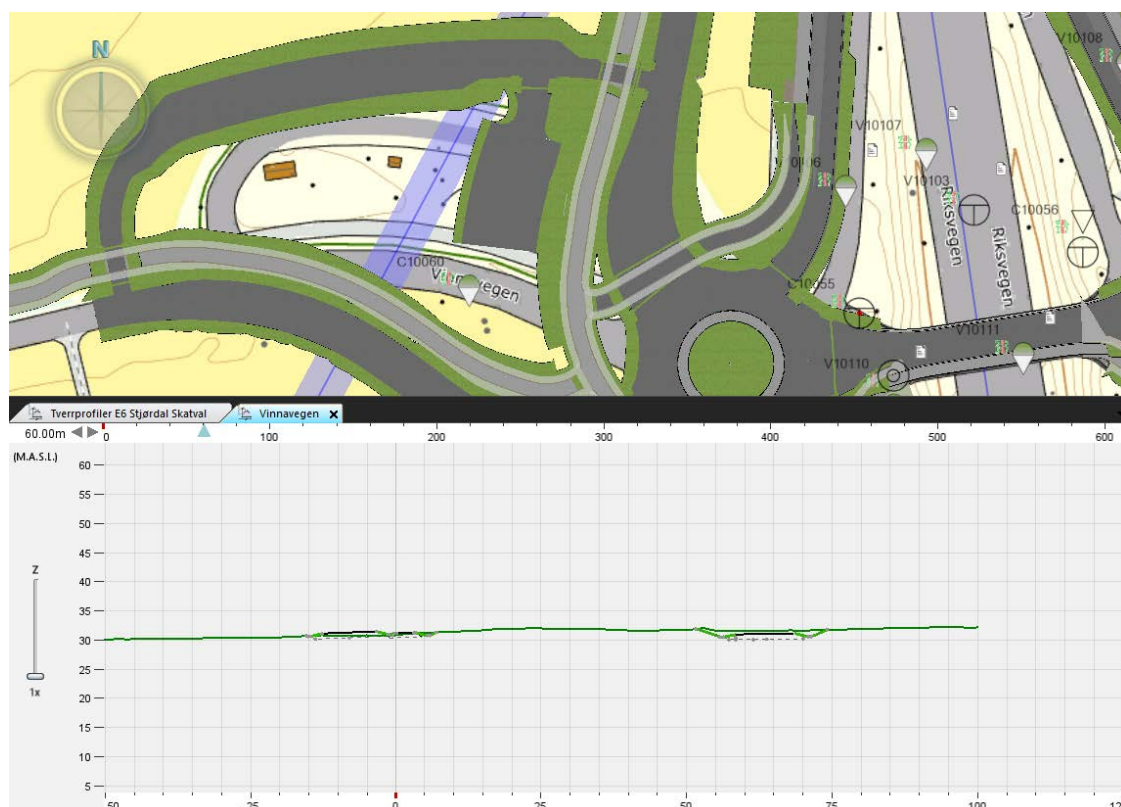
Figur 15 Plan og profil av rasteplassen på Kvithammar, terrengendringer er mindre enn 1 m.

Dagens rasteplass erstattes av en ny rasteplass. Tiltaket medfører terrengendringer på mindre enn 1 m. Plan og profil er vist i figur 15. Det er utført en grunnundersøkelse i området, se [3]. Sonderingen (C10060) indikerer at grunnen består av leire. Leira tolkes ikke som kvikk. Tiltaket er av så begrenset omfang at det ikke vurderes som nødvendig med geotekniske beregninger verken av stabilitet eller setninger. Her vil det være tilstrekkelig med en angivelse av skråningshellinger i tråd med Statens Vegvesens håndbok V221 [4], gitt i vedlegg C.

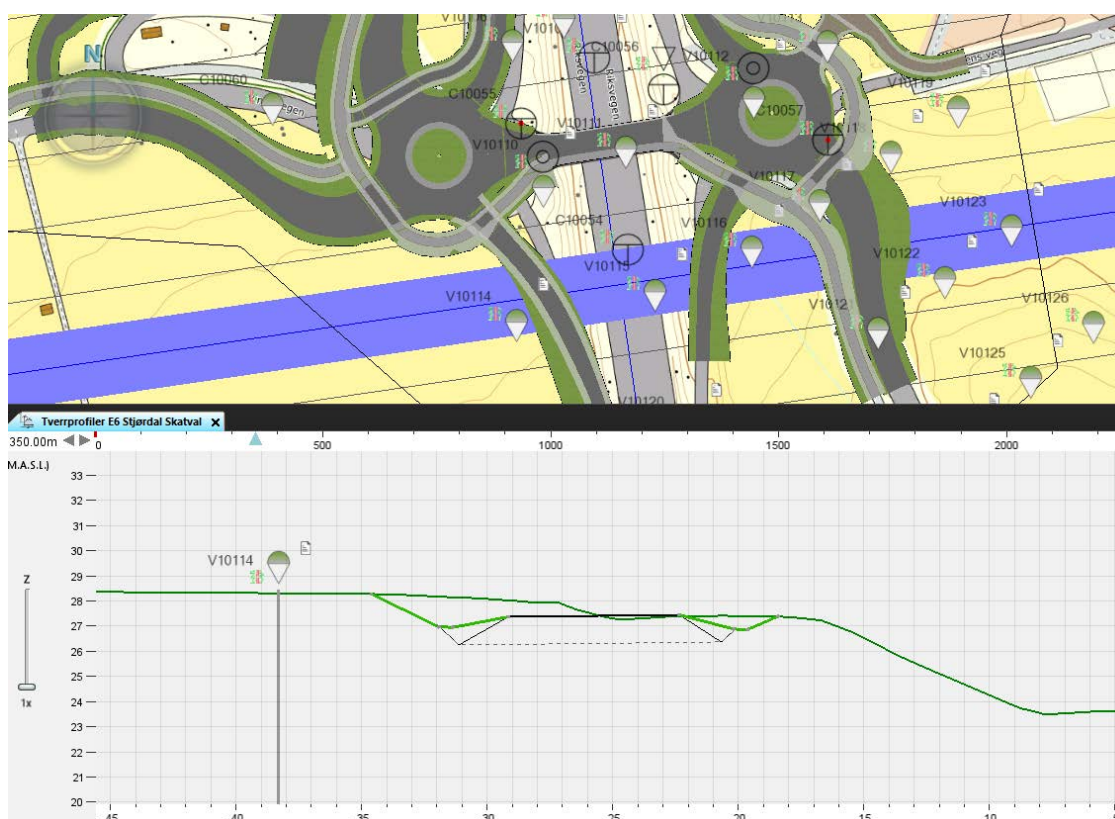
Figur 16 Plan og profil av sørgående på-rampe.

Sørgående påkjøringsrampe skal legges litt mot vest i forhold til dagens rampe. Dette medfører en permanent skjæring på ca. 1 m, mens den midlertidige skjæringa blir ca. 2 m dyp. Se plan og profil i figur 16. Det er utført grunnundersøkelser i området [3], og den nærmeste sonderingen (V10114) indikerer et topplag av middels fast til fast leire, før den fra ca. 2 m dyp karakteriseres som bløt til middels fast, ikke sensitiv leire. Skjærfastheten øker med dybden. Tiltaket er av så begrenset omfang at det ikke vurderes som nødvendig med geotekniske beregninger verken av stabilitet eller setninger. Her vil det være tilstrekkelig med en angivelse av skråningshellinger i tråd med Statens Vegvesens håndbok V221 [4], gitt i vedlegg C.

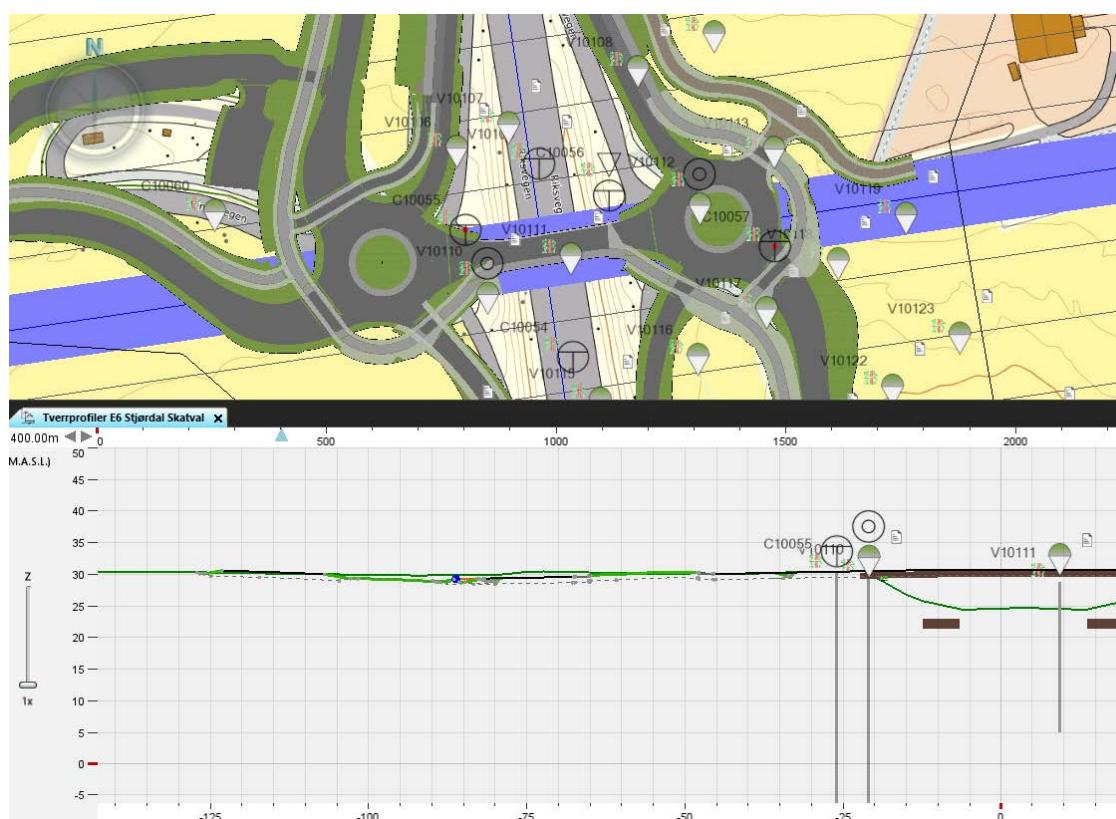
Figur 17 Plan og profil gjennom Kvithammarkrysset.

Vestre rundkjøring i Kvithammarkrysset flyttes litt vestover og utvides noe. Tiltaket innebærer fyllinger og skjæringer på inntil ca. 0,8 m på det meste. Se plan og profil i figur 17. Det er utført grunnundersøkelser i området [3] og den nærmeste sonderingen (V10110 og C10055) indikerer et topplag av middels fast til fast leire, før den fra ca. 2 m dyp karakteriseres som bløt til middels fast, ikke sensitiv leire. Skjærfastheten øker med dybden. Tiltaket er av så begrenset omfang at det ikke vurderes som nødvendig med geotekniske beregninger verken av stabilitet eller setninger. Her vil det være tilstrekkelig med en angivelse av skråningshellinger i tråd med Statens Vegvesens håndbok V221 [4], gitt i vedlegg C.

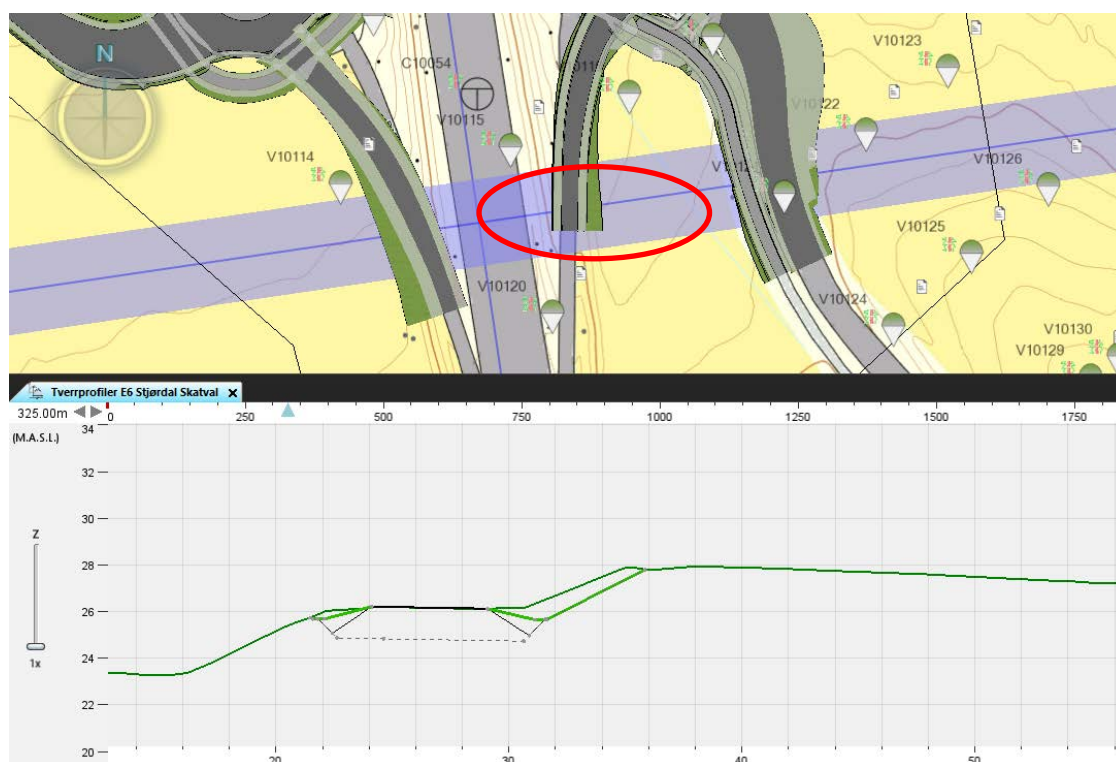
Figur 19 Plan og profil av nordgående avkjøringsrampe til Kvithammarkrysset, kun små terreng-inngrep, mindre enn 2 m dybde.

Østre rundkjøring i Kvithammarkrysset skal flyttes litt mot øst og utvides noe, noe som medfører at nordgående avkjøringsrampe også flyttes ca. 2 m østover. Det vil også være behov for inntil 2 m dype midlertidige skjæringer, se figur 19. Det er utført grunnundersøkelser i området [3], og den nærmeste sonderingen (V10115, C10116 og V10120) indikerer et topplag av middels fast leire, før den fra ca. 1 - 2 m dyp karakteriseres som bløt til middels fast, ikke sensitiv leire. Skjærfastheten øker med dybden. Tiltaket er av så begrenset omfang at det ikke vurderes som nødvendig med geotekniske beregninger verken av stabilitet eller setninger. Her vil det være tilstrekkelig med en angivelse av skråningshellinger i tråd med Statens Vegvesens håndbok V221 [4], omtalt i vedlegg C.

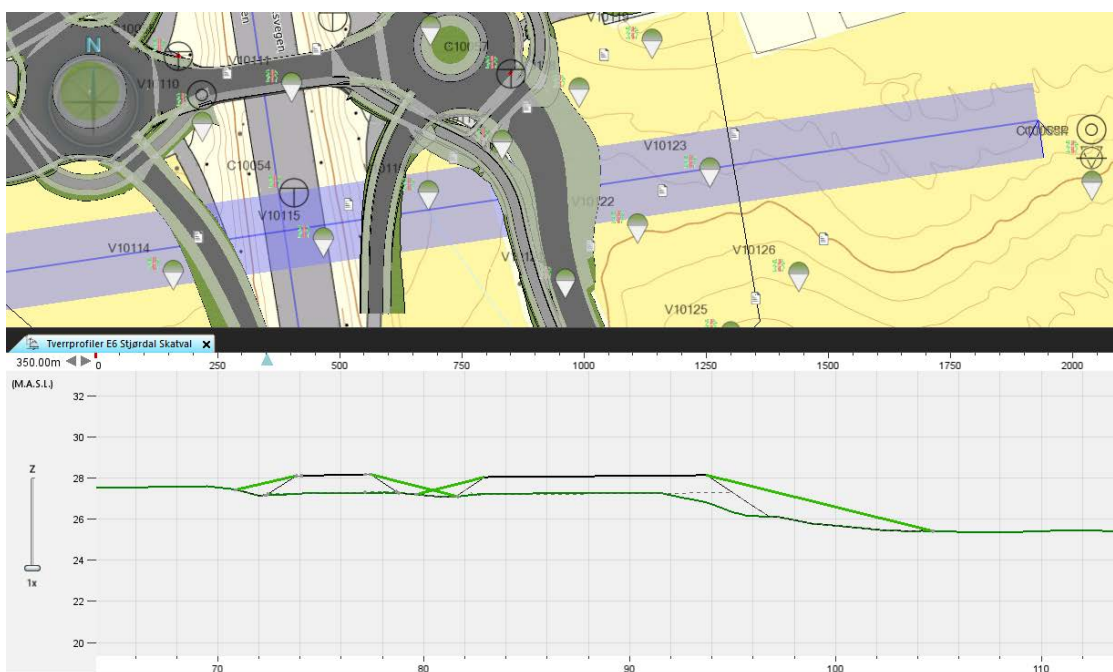
Figur 20 Plan og profil av William Holmens veg sørøst for Kvithammarkrysset. Vegen legges ut på en inntil 2 m høy fylling inn mot rundkjøringen.

William Holmens veg, sørøst for Kvithammarkrysset, legges ut på en inntil 2 m høy fylling inn mot rundkjøringen. Fyllingen planlegges med helling 1:4. Det er utført grunnundersøkelser i området [3], og den nærmeste sonderingen (V10117, V120118, V10121, V10122 og V10123) indikerer et topplag av middels fast leire, før den fra ca. 1 - 2 m dyp karakteriseres som bløt til middels fast, ikke sensitiv leire. Skjærfastheten øker med dybden. Tiltaket er av så begrenset omfang at det ikke vurderes som nødvendig med geotekniske beregninger verken av stabilitet eller setninger. Her vil det være tilstrekkelig med en angivelse av skråningshellinger i tråd med Statens Vegvesens håndbok V221 [4], omtalt i vedlegg C. Rundkjøringa i seg selv er et mindre tiltak og omtales ikke videre.

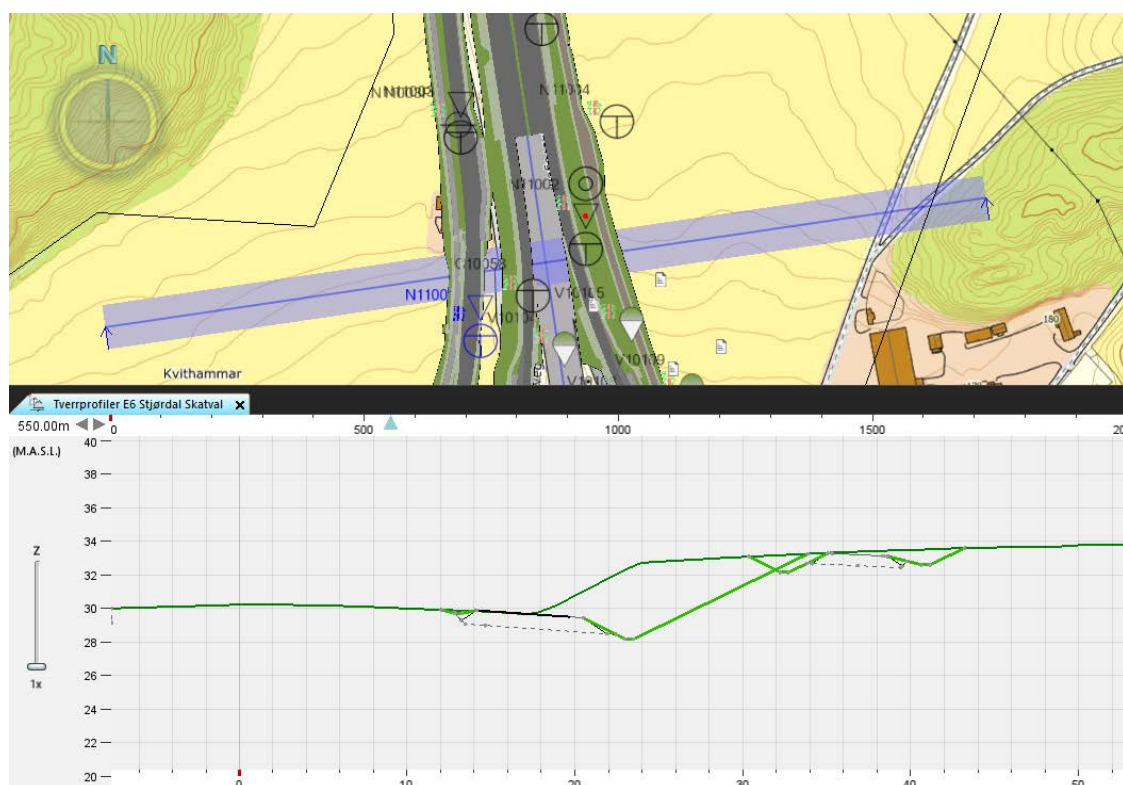
Figur 21 Plan og profil av nordgående påkjøringsrampe fra Kvithammarkrysset. Skjæringen er ca. 4,5 m dyp og med adkomstveg oppå.

Nordover fra Kvithammarkrysset skal nordgående påkjøringsrampe legges ca. 8-10 m Østover, noe som medfører en skjæring på inntil ca. 4,5 m. Skjæringen er nærmere omtalt i kapittel 4.3.1. Oppå skjæringa og videre nordover skal det bygges en adkomstveg, se figur 21. Adkomstvegen medfører kun små terrenginngrep og omhandles ikke videre. Det er utført grunnundersøkelser i området [3], og den nærmeste undersøkelsen til påkjøringsrampen er (N11002). Den indikerer et topplag av middels fast leire, før den fra ca. 3 - 4 m dyp karakteriseres som middels fast, ikke sensitiv leire. Skjærfastheten øker med dybden.

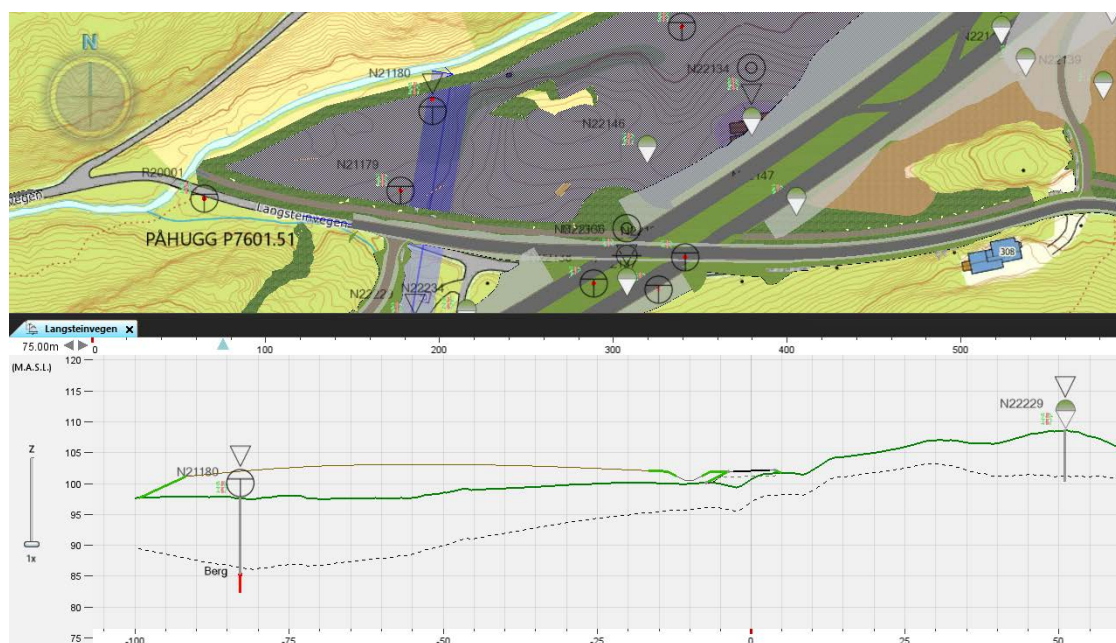
Figur 22 Plan og profil av Langsteinvegen vest for Langsteinvegen undergang.

Vest for Langsteinvegen undergang legges Langsteinvegen litt nord for dagens trasé, som vist på figur 22. Like nord for Langsteinvegen legges bekk i åpen trasé. Nord for bekken igjen ligger den store fyllingen, som strekker seg fra E6 til Langsteinelva. Det er utført grunnundersøkelser i området [3], disse viser at grunnen består av leire med siltlag og at berget antas å ligge i ca. 4 -10 m dybde. Fyllinger og skjæringer inn mot kulverten er håndtert i kapittel 4.3.3.

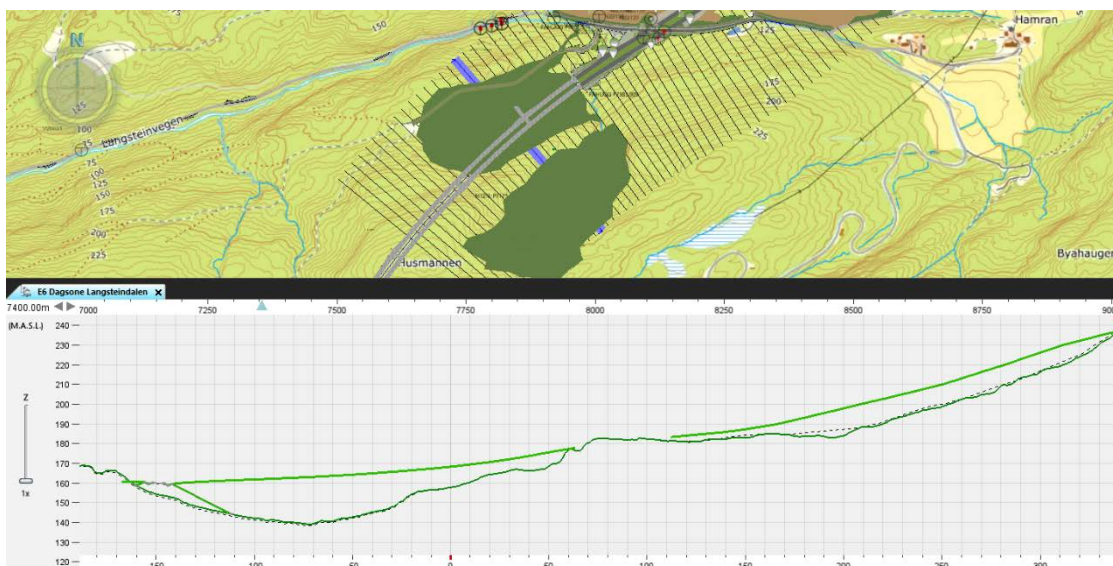
Figur 24 Plan og profil gjennom deponiområder i Langsteindalen.

Sør i Langsteindalen, over Forbordsfjelltunnelen, planlegges det to deponier for overskuddsmasse fra tunneldriving. Deponiene vil bli inntil ca. 25 m høye. De plasseres i dalsøkk mot stigende terreng. Nordover mot Langsteindalen faller terrenget unna med helling ca. 1:3 i det nordvestre deponer og ca. 1:1,5 i det sørøstre. Det er ikke utført grunnundersøkelser i området utover befaringer som bekrefter det kvartærgeologiske kartet i figur 2, som angir løsmassene som tynn morene, se figur 24. Ved utlegging av masser i terreng med helning brattere enn 1:3 bør det etableres fortanning mot undergrunnen. Ut over dette anses deponiet som relativt rett fram og håndteres derfor ikke videre i denne rapporten.

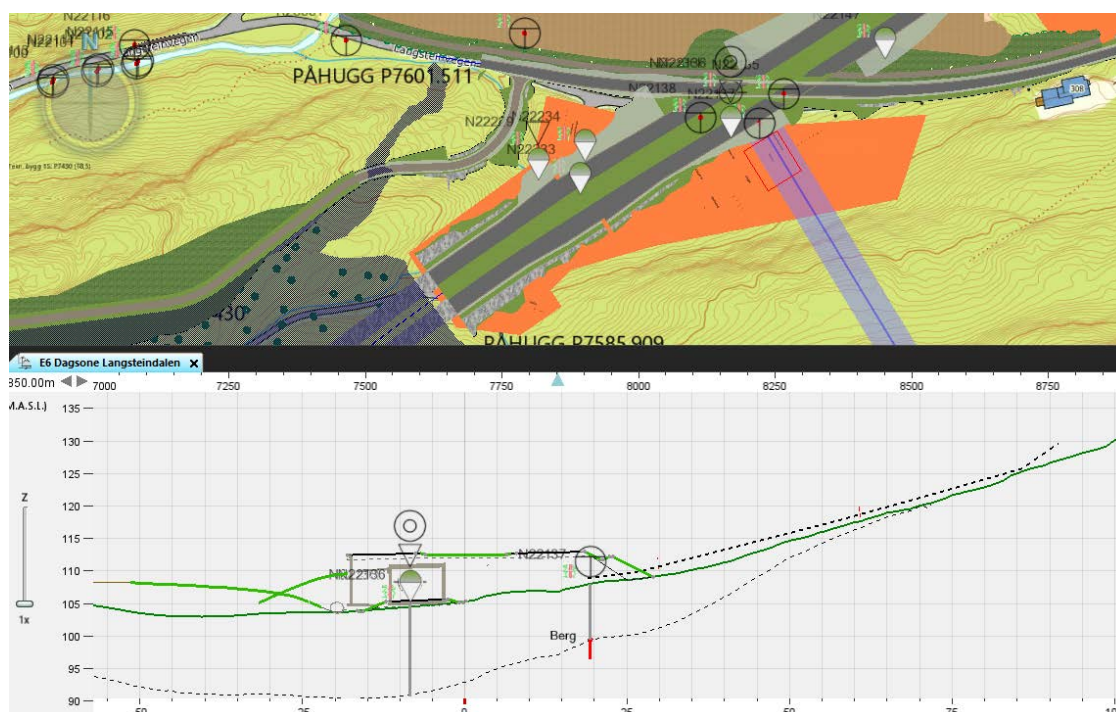
Figur 26 Plan og profil av riggområde (oransje) nord for Forbordsfjelltunnelen.

Nord for Forbordsfjelltunnelen planlegges det riggområde for driving av Forbordsfjelltunnelen. Det skal foregå omlasting av stein fra tunnelen og etableres nødvendige arealer og haller. Bæredyktige arealer er tenkt etablert ved å fylle inn stein, se figur 26. Føringer for riggområdet er nærmere beskrevet i kapittel 4.4.2.

Det er utført grunnundersøkelser i området [3], og disse viser at grunnen består av silt og leire. Prøveserie ved Langsteinvegen undergang viser kvikkleire. Dybden til berg varierer fra ca. 10 m nede ved Langsteinvegen, minkende til berg i dagen øverst, i sør.

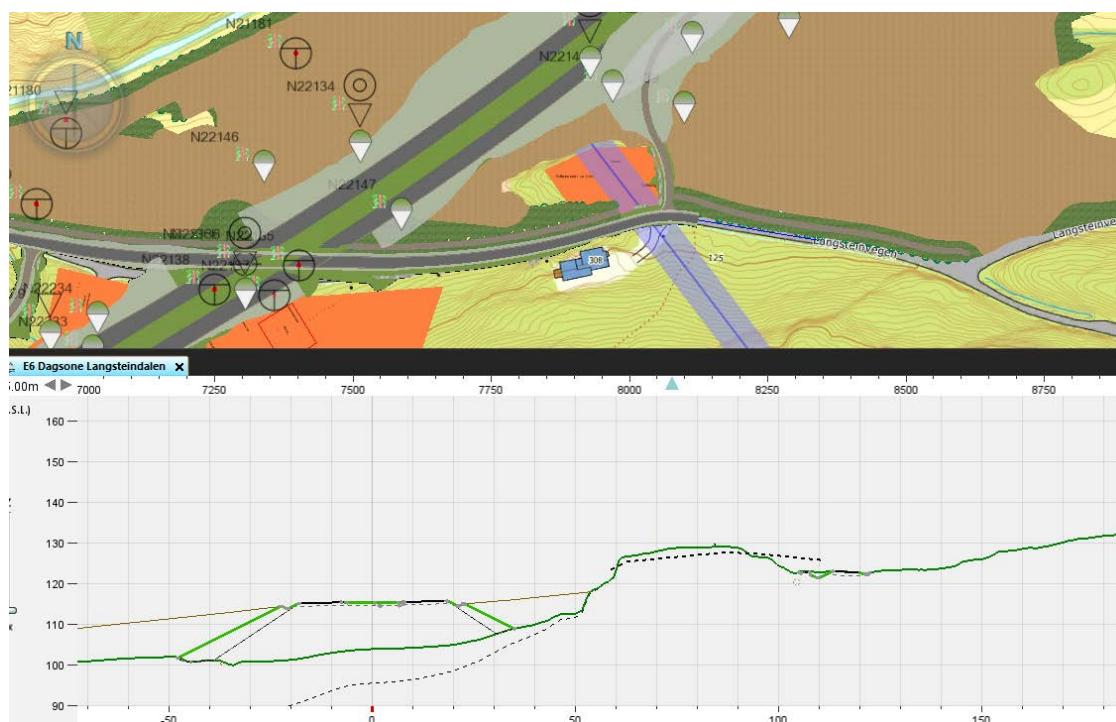
Figur 27 Plan og profil gjennom kontorrigg (oransje) nord for Langsteinvegen.

Like nord for Langsteinvegen vil det bli etablert en kontorrigg. Denne blir liggende på en høyde med berg i dagen, se figur 27.

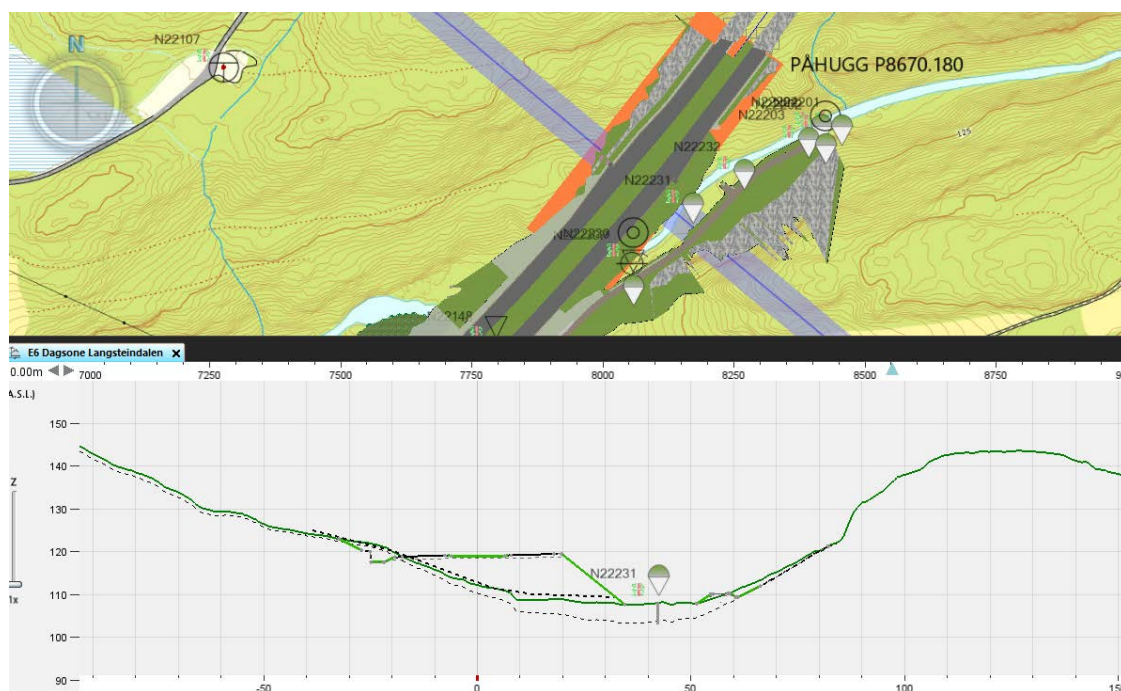
Figur 28 Plan og profil for riggområde (oransje) sør for Høghåmmårtunnelen.

Sør for Høghåmmårtunnelen skal det etableres et riggområde innenfor det arealet som er tenkt til vegfylling, se figur 28. For beskrivelse av grunnforholdene se kapittel 2.2.5.
