# E6 Kvithammar – Åsen

Detaljregulering Stjørdal kommune

*Geoteknisk fagrapport for reguleringsplan Stjørdal*

R1-GEOT-09 GEOTEKNISK FAGRAPPORT FOR  
REGULERINGSPLAN STJØRDAL

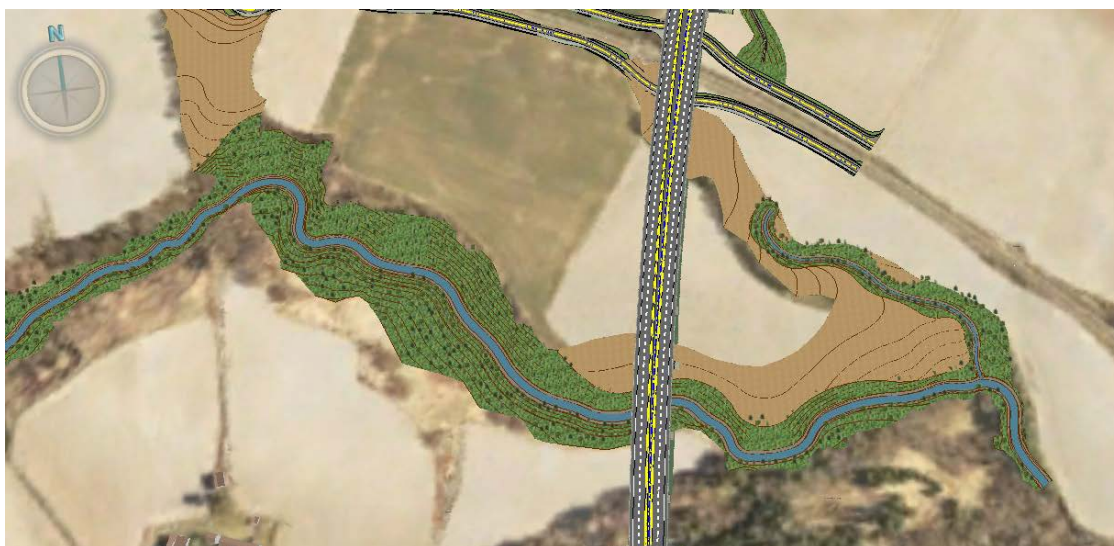
Figur 29 Planskisse av Vollselvbrua, heving av Vollselva og terrengtilpasning.

Det er utført grunnundersøkelser i området [3], og grunnundersøkelsene viser et topplag av middels fast til fast leire, før den fra ca. 1 - 2 m dyp karakteriseres som bløt til middels fast leire med tynne siltlag. Fastheten øker med dybden. Sør for Vollselva er leira ikke sensitiv, og mellom akse 4 og 7 er det en lomme med sensitiv leire, videre nordover til og med landkaret i akse 11 er leira ikke sensitiv.

Fundamenteringsprinsipper for Vollselvbrua behandles videre i kapittel 4.5.1 og områdestabilitet ved Vollselva behandles i kapittel 4.1. Nord for landkar i akse 11 skal vegen legges på en ca. 8 m høy fylling på ca. 40 m tykk leire. Setninger og stabilitet av denne fyllinga omtales i kapittel 4.2.2.

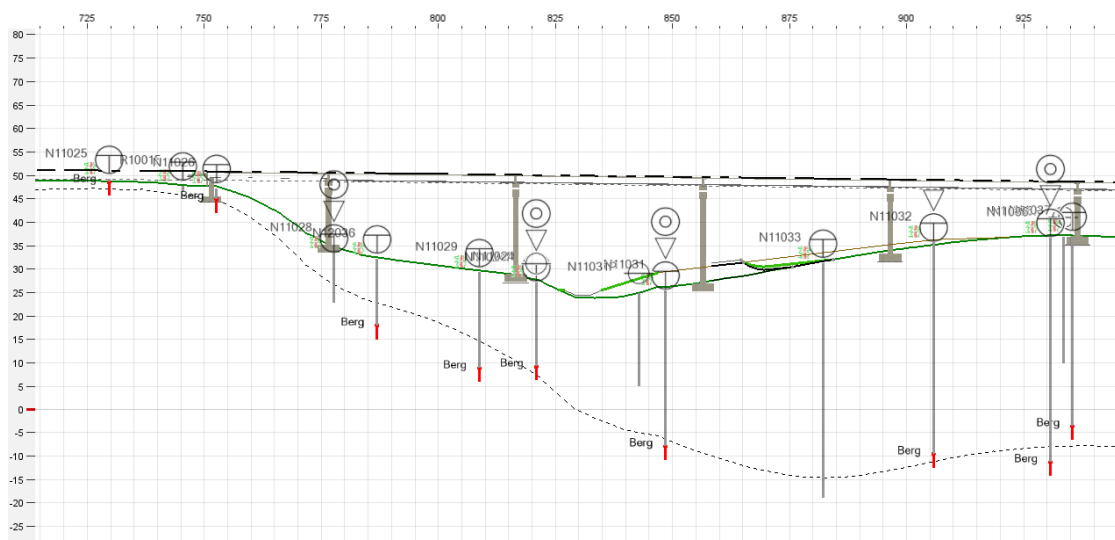
Figur 30 Lengdesnitt av Vollselvbrua akse 1-6.

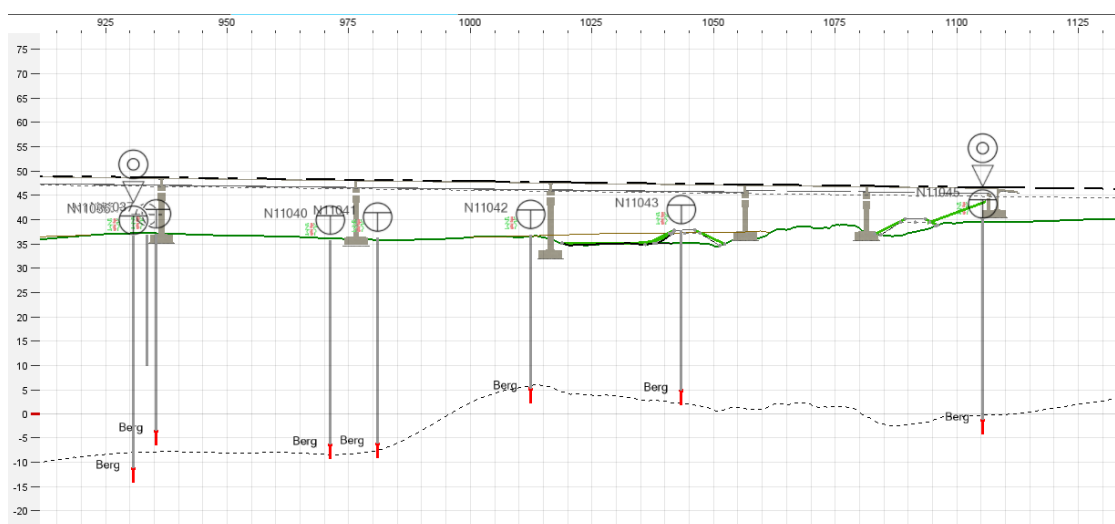
Figur 31 Lengdesnitt av Vollselvbrua akse 6-11.

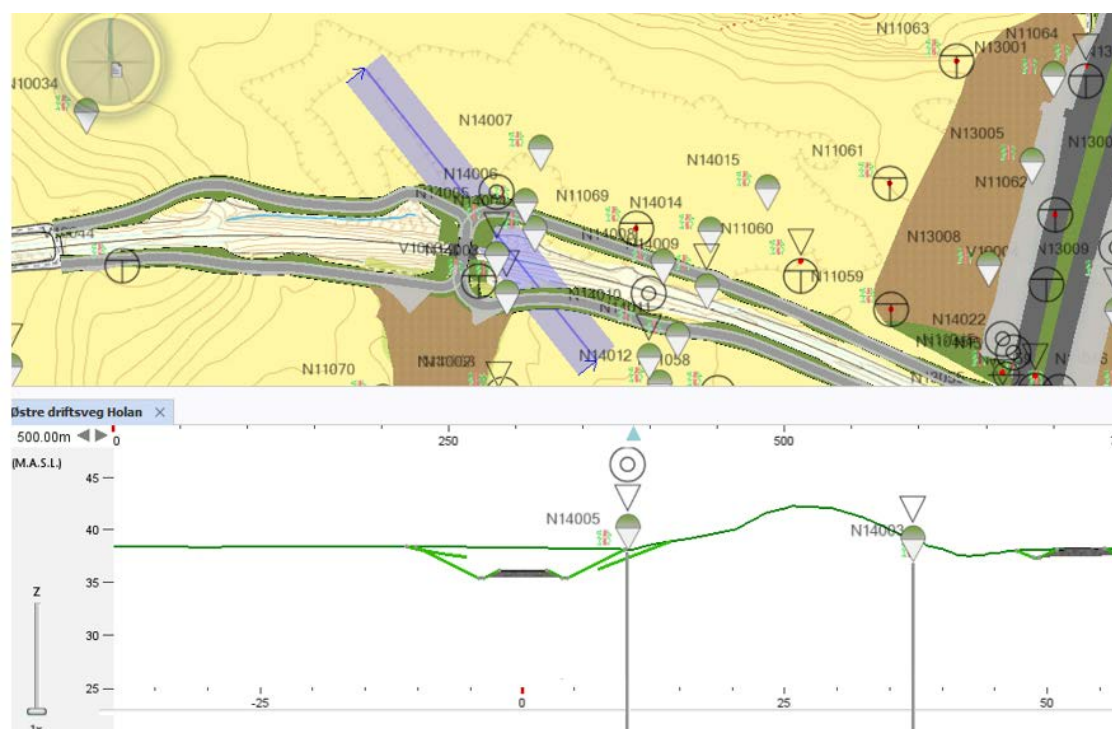
Figur 32 Plan og profil ved Holan jernbaneundergang.

Det er utført grunnundersøkelser i området [3] og grunnundersøkelsene viser at berget ligger ca. 20 m under terreng og at løsmassene består av leire med enkelte siltlag. Det er ikke påvist sensitiv leire i området ved undergangen. Det må forventes at undergangen ligger i en gjenfylt ravinedal og at massene kan være noe varierende de øverste meterne. Undergangen beskrives videre i kapittel 4.5.2.

Holan jernbaneundergang planlegges fundamentert direkte i eksisterende jernbanefylling. Avhengig av kvaliteten på fyllmassene kan det bli behov for å frostsikre kulverten. Kulverten vil medføre en mindre last på fyllingen enn tidligere, så setninger kan neglisjeres. Bæreevne anses også uproblematisk for kulvert med hel bunnplate. Kulverten vil måtte etableres i en togfri helg/periode. Dersom tilbakefylling og komprimering av masser inntil kulverten gjøres godt, vil påvirkningen på Nordlandsbanen bli liten, anslått til 10-20 mm. Erfaringsmessig må det imidlertid påregnes noe deformasjon av sporet inn mot kulverten det første året etter ferdigstillelse. Dette vil løses ved ekstra komprimering inntil kulverten og ved å pukke opp sporet.

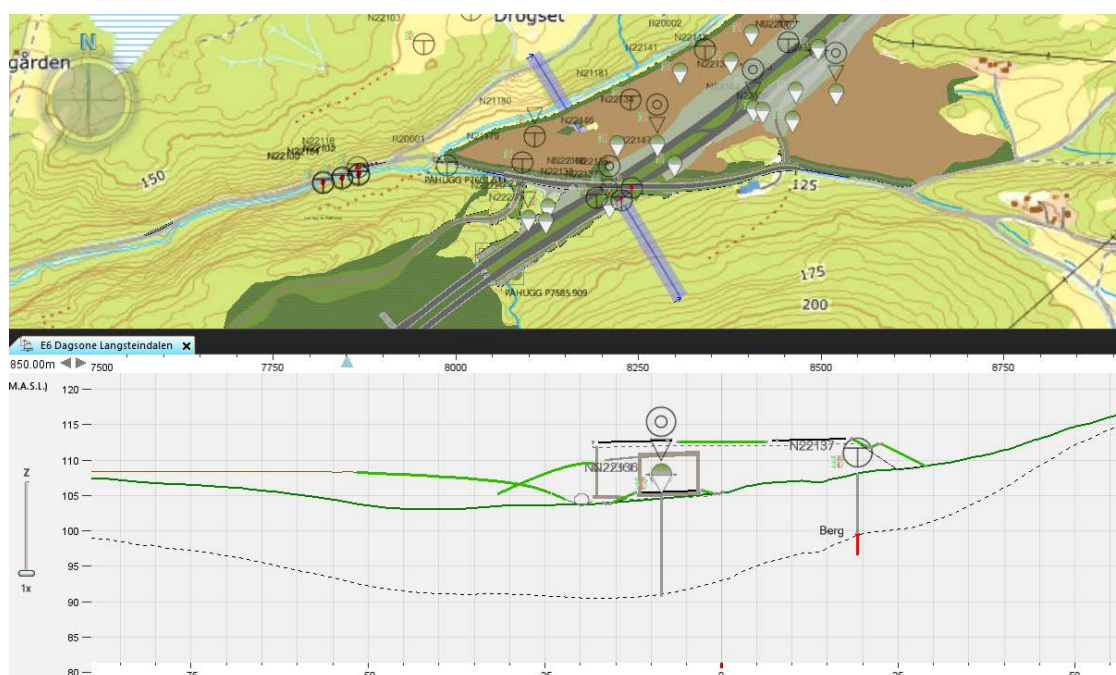
Fv. 6816 Langsteinvegen skal krysse under E6 gjennom Langsteinvegen undergang. Undergangen har et rektangulært tverrsnitt med bredde 6,5 m og høyde 4,9 m, se figur 33. Det er utført grunnundersøkelser i området [3] og grunnundersøkelsene viser at berg-  
et ligger ca. 10-14 m under terreng og at løsmassene består av leire med silt-, sand- og  
gruslag. Det er tatt en prøveserie som viser at det er sprøbruddmateriale fra ca. 3 meter  
dyp. Undergangen er nærmere beskrevet i kapittel 4.5.3.

Figur 33 Plan og profil ved Langsteinvegen undergang.

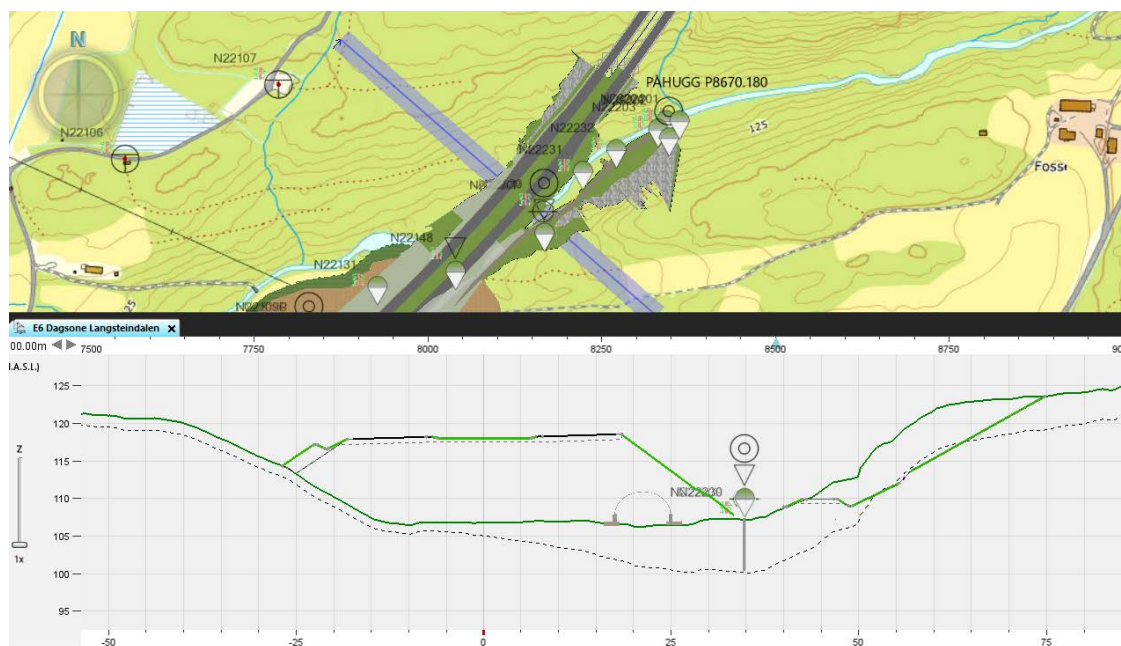
Langsteinelva skal krysse under E6 i en stålhelvskulvert, se figur 13. Det er utført grunnundersøkelser i området [3] og grunnundersøkelsene viser at berget ligger med varierende dybder, ca. 5 – 10 m under terreng. Like utenfor inntaket består løsmassene av siltig og sandig leire med noe grus, mens det sør for utløpet er ca. 9 m sand over leire. Løsmassene består av leire og enkelte steder er leira bløt og kvikk allerede fra 1 m dybde under terreng. Kulverten er nærmere beskrevet i kapittel 4.5.4.

Figur 34 Plan og profil ved Langsteinelva Kulvert.

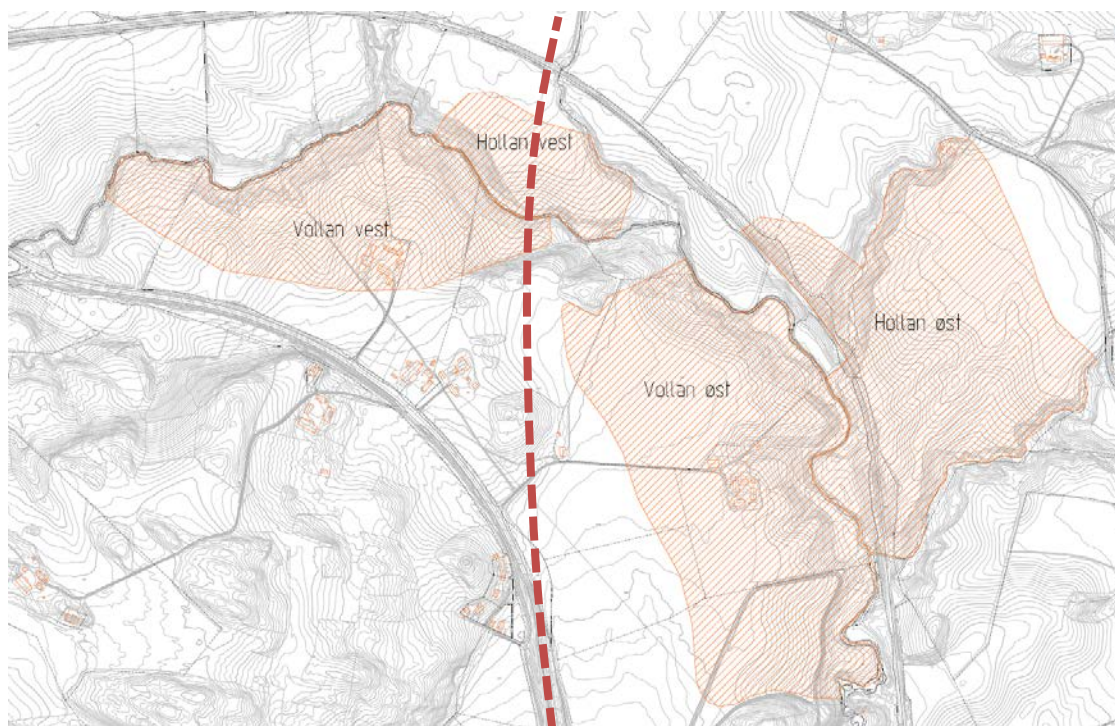
Figur 35 viser en avgrensning av nye kvikkleirefaresoner ved Vollselva. Sone 608 *Hollan* er delt i to, *Hollan øst* og *Hollan vest*, fordi det er funnet større områder uten sprøbruddmateriale i midtre del av sonen. Det samme gjelder for sone 609 *Vollan*, der en bergrygg kommer frem fra sørvest og deler sonen i to. Denne er delt i *Vollan øst* og *Vollan vest*. Alle de nye sonene har middels faregrad.

Figur 35 Oversikt over ny avgrensning av kvikkleirefaresoner. Omtrentlig plassering av veglinje er vist som rød stiplet linje.

Planlagt veglinje ligger på fylling på bergryggen sør for sone Vollan vest og går deretter i bru over Vollan vest, Hollan vest og jernbanen. Brufundamentene for Vollselvbrua blir dermed stående innenfor kvikkleiresonene. Krav til områdestabilitet for tiltaksklasse K4 i soner med middels faregrad er sikkerhet over 1,4 eller prosentvis forbedring av sikkerheten. I dette tilfellet benyttes prinsippet om prosentvis forbedring. Dette oppnås ved å heve Vollselva med opptil 2,5 meter. Oppfyllingen gjøres slik at forbedring oppnås for alle glideflater med sikkerhet under 1,4. Ved E6 er det mulig å oppnå sikkerhet  $>1,6$  med heving av elva og motfylling. Dermed vil både områdestabilitet og lokal stabilitet for E6 være ivarettatt.

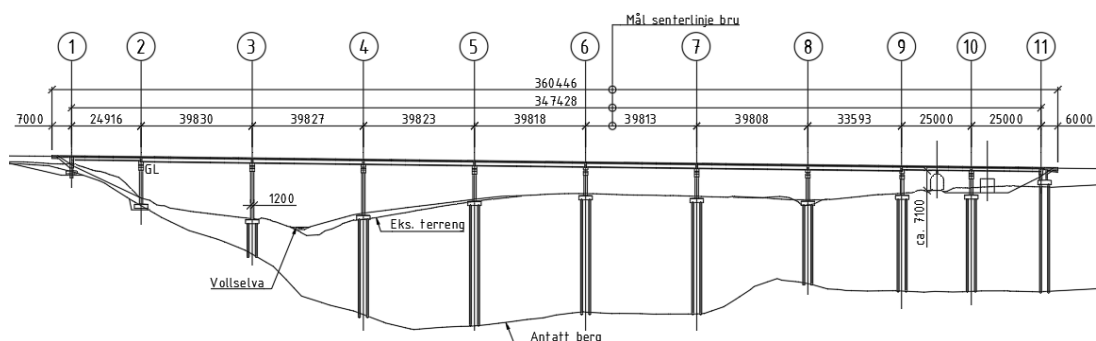
Figur 37 Oppriss av nordgående Vollselvbru.

Vollselvbrua bygges som to separate bruer for nord- og sørgående E6 og spenner over Vollselva og jernbanen i 10 spenn I sør fundamenteres lankaraksene og søylene i akse 2 direkte på berg. Akse 3 ligger sør for Vollselva, mens akse 4 til 11 ligger på nordsiden av elva. Akse 3 – 11 er tenkt fundamentert på utstøpte borede stålrørspeler til berg eller stålkjernerpeler til berg. Lengdesnitt av brua er vist på figur 37.

Lengden på pelene blir opptil 40 meter lange. Erfaringer viser at rensk av såpass lange stålrør er utfordrende og derfor vurderes stålkjerner som det beste alternativet. Stålkjerner vil også kunne ta strekk ved behov. Boring av stålkjernepeler har også liten massefortrengning. Boring og installering av pelene vil ha ubetydelig innvirkning på Nordlandsbanen.

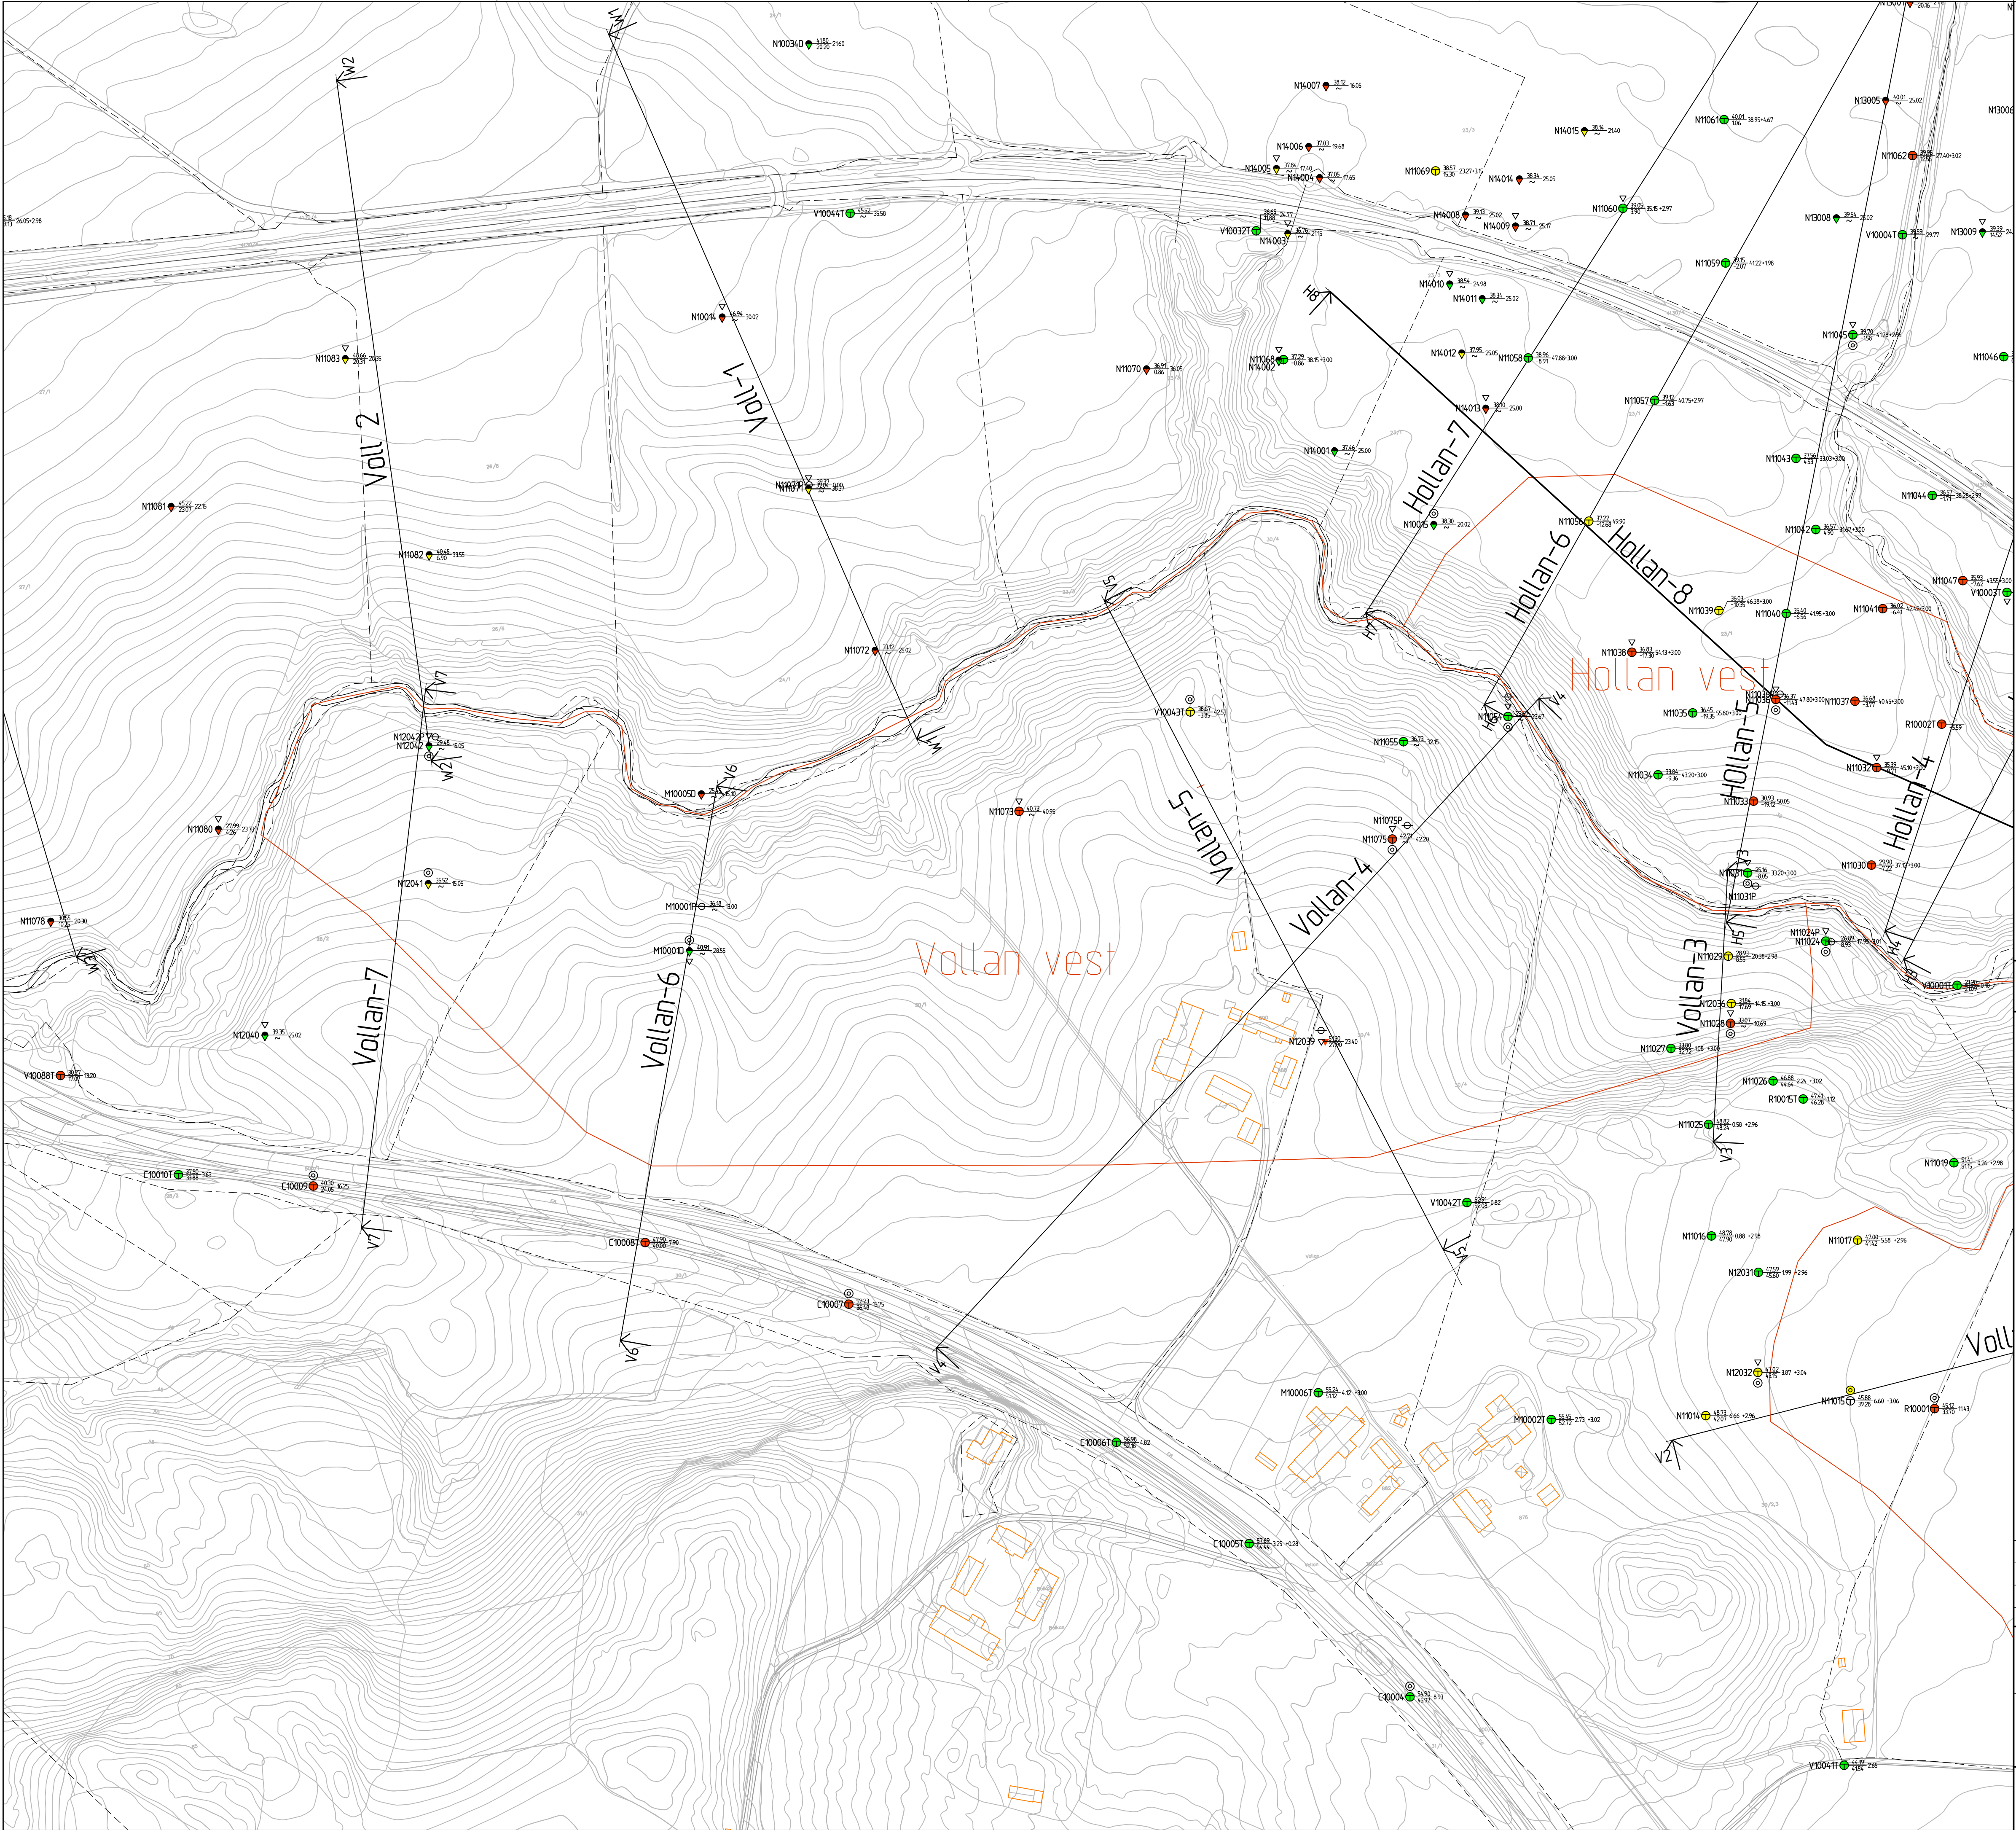
| Områdestabilitet Vollselva<br>Oversikt sprøbruddmateriale, profiler og løseområder<br>Vollan vest | | Målestokk<br>1:1500 | | | |

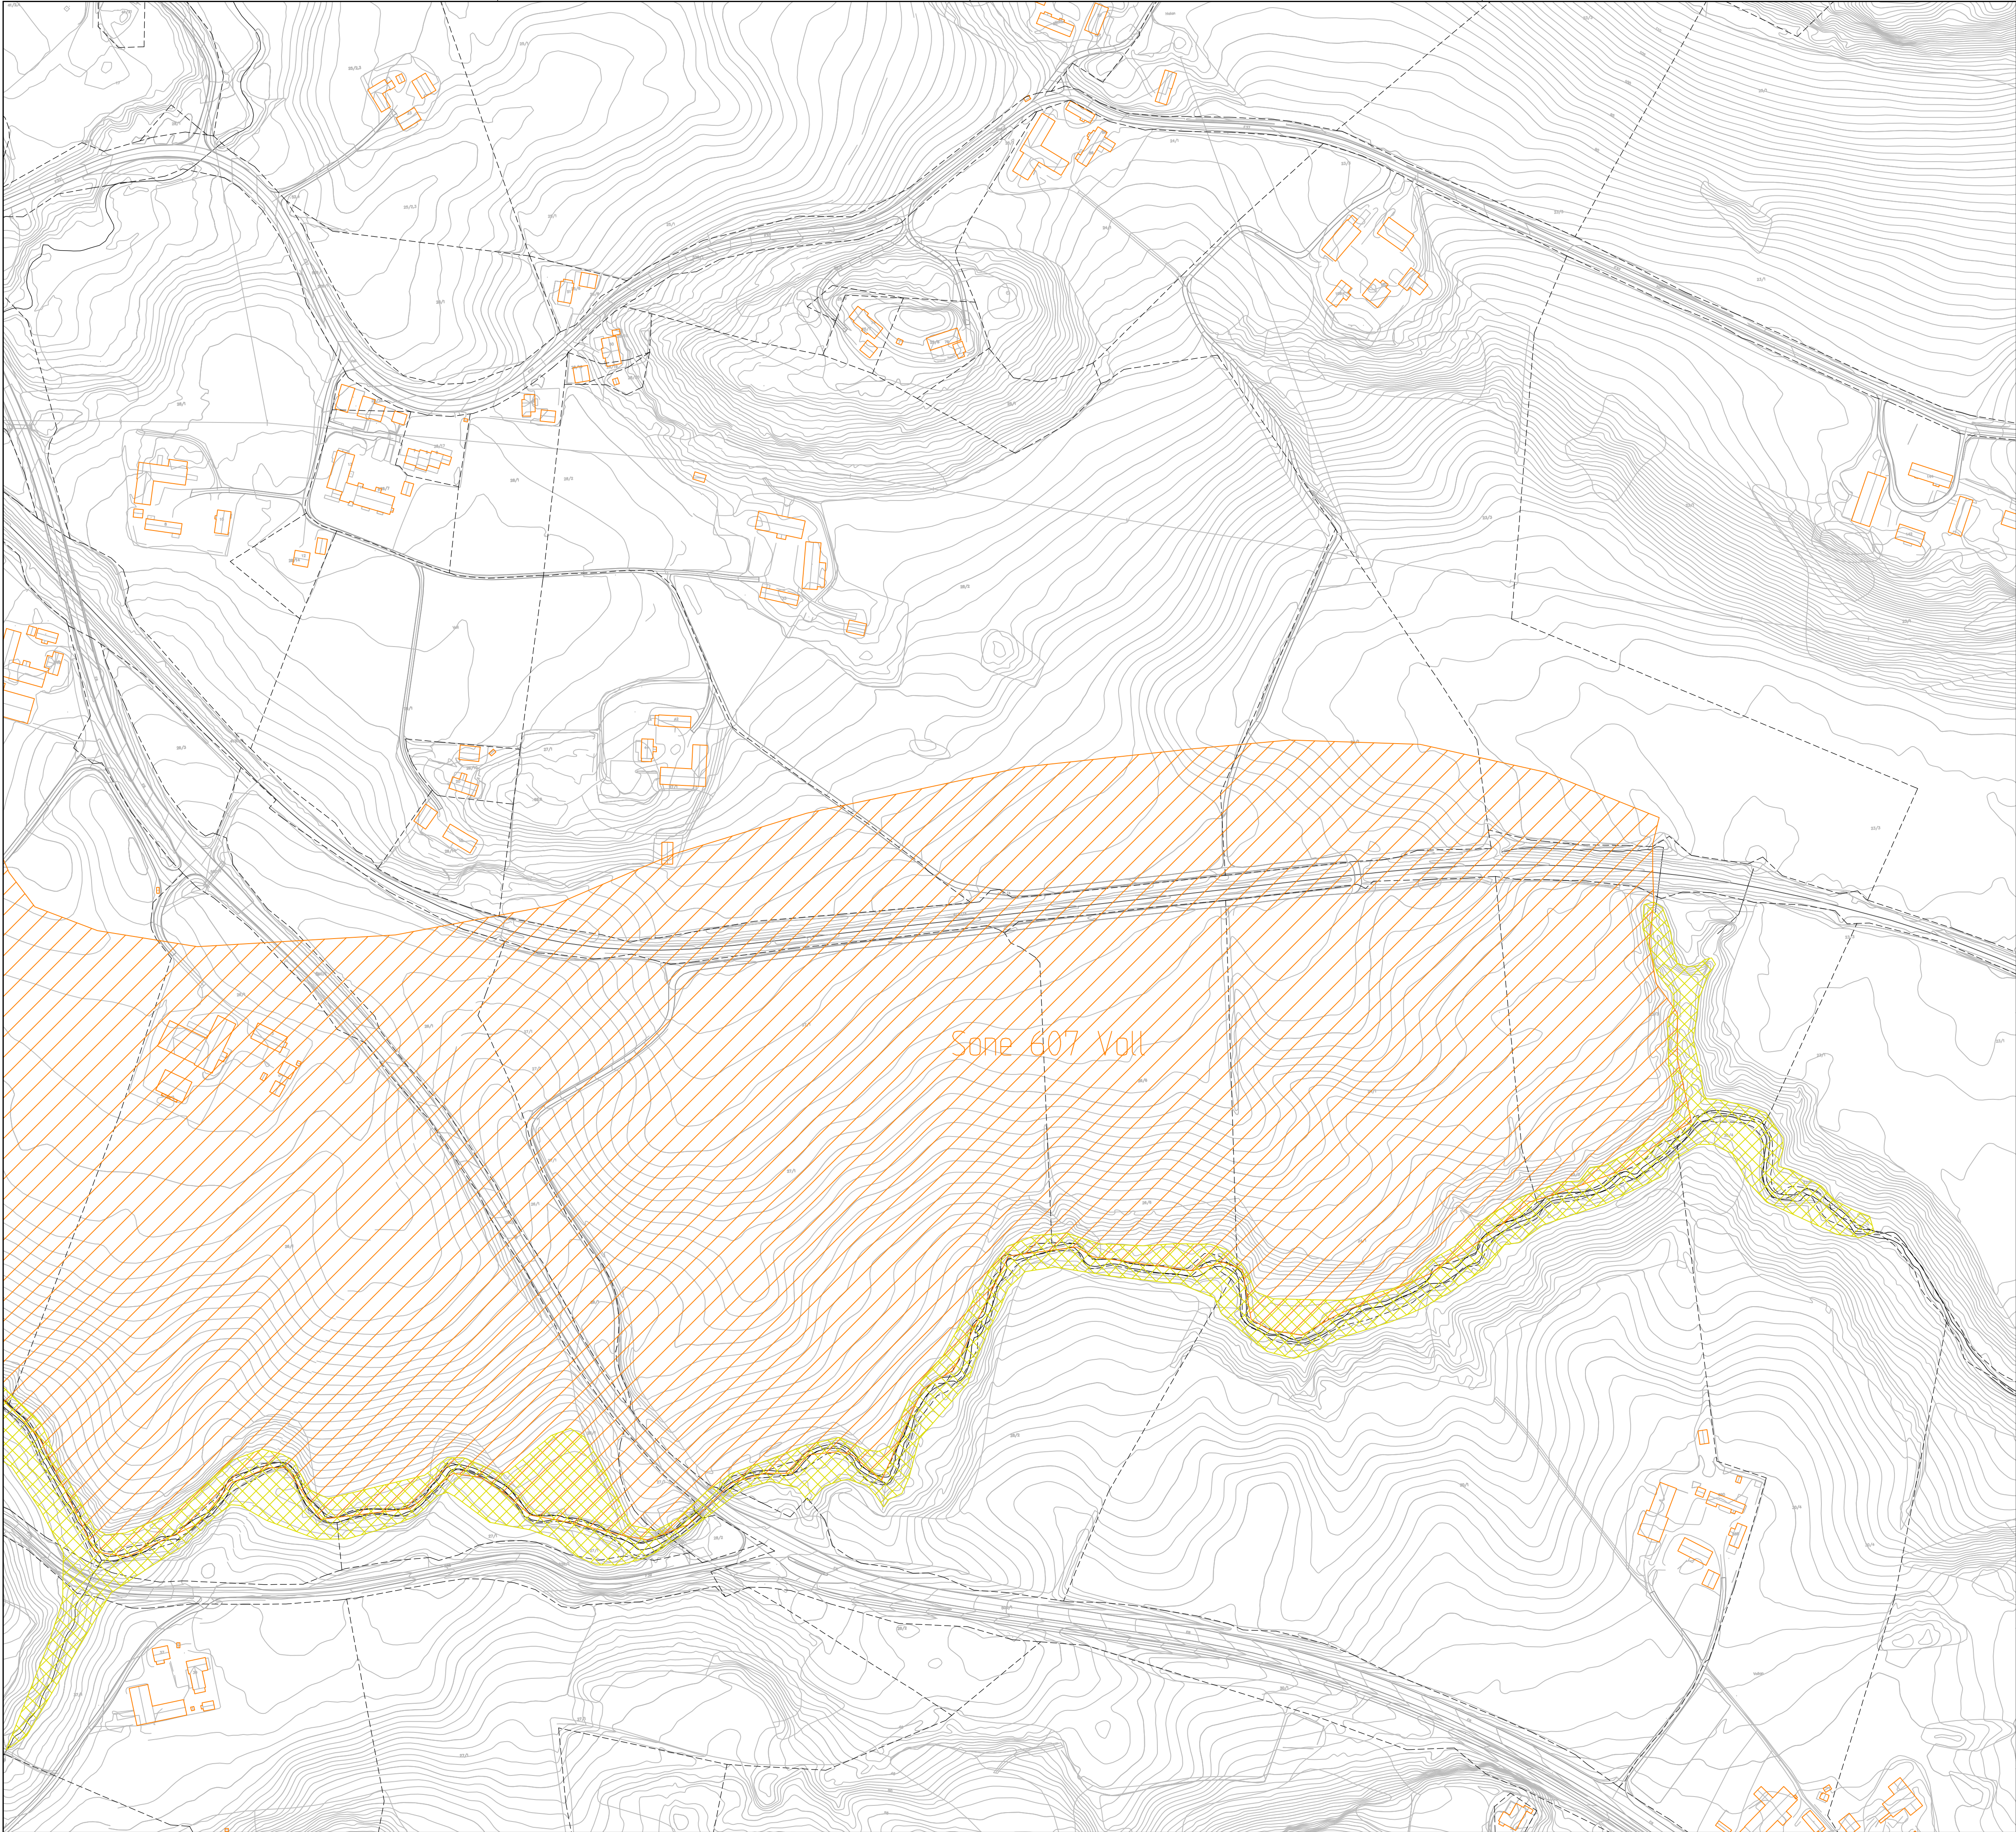
| Rev. | Beskrivelse | Dato | Tegn. | Kontroll. | Godkj. |
| - | - | - | - | - | - |
| Områdestabilitet Vollselva<br>Løse- og utløpsområde<br>Sone 607 Voll | | NGI | | | |

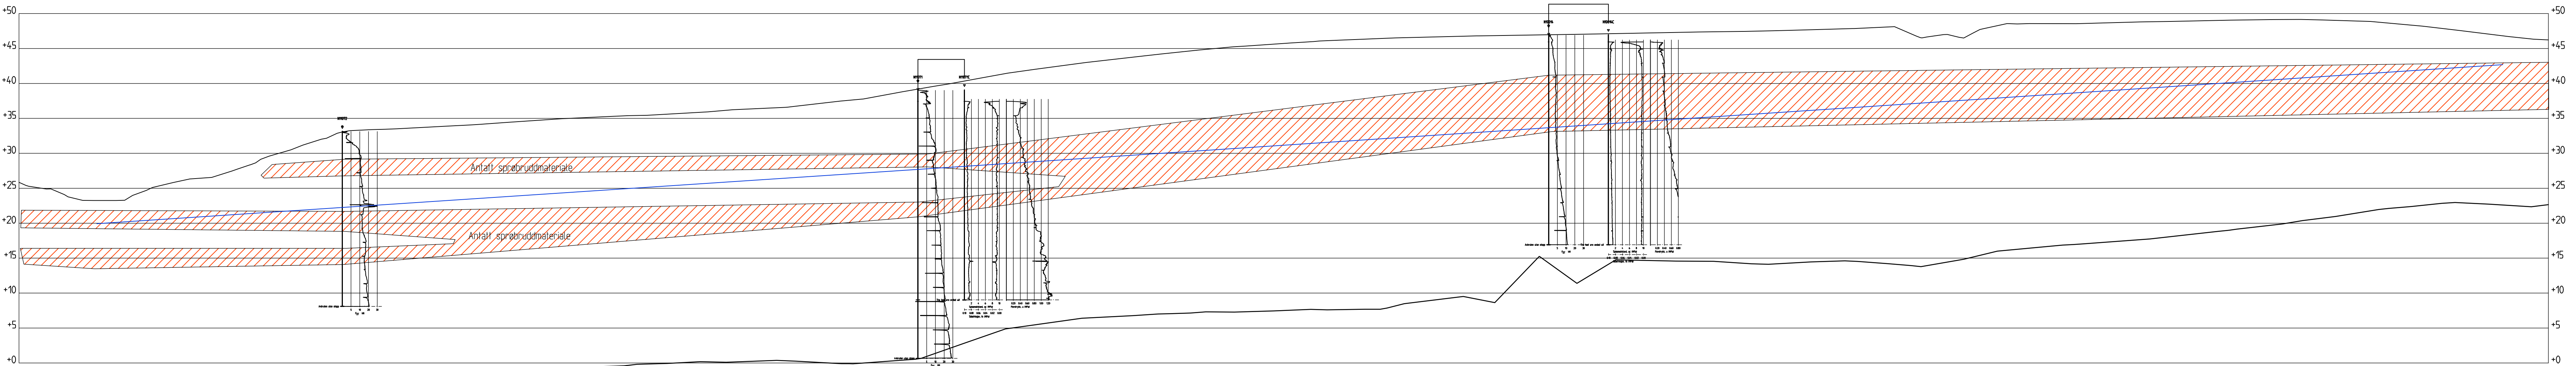
| Områdestabilitet Vollsvelva<br>Profil Voll 1<br>Lagdeling og løsnelengde | | Original format<br>A3.0<br>Tegningens filnavn<br>T_V_Profil Voll-1 Lagdeling.dwg<br>Målestokk<br>1400 | | | |

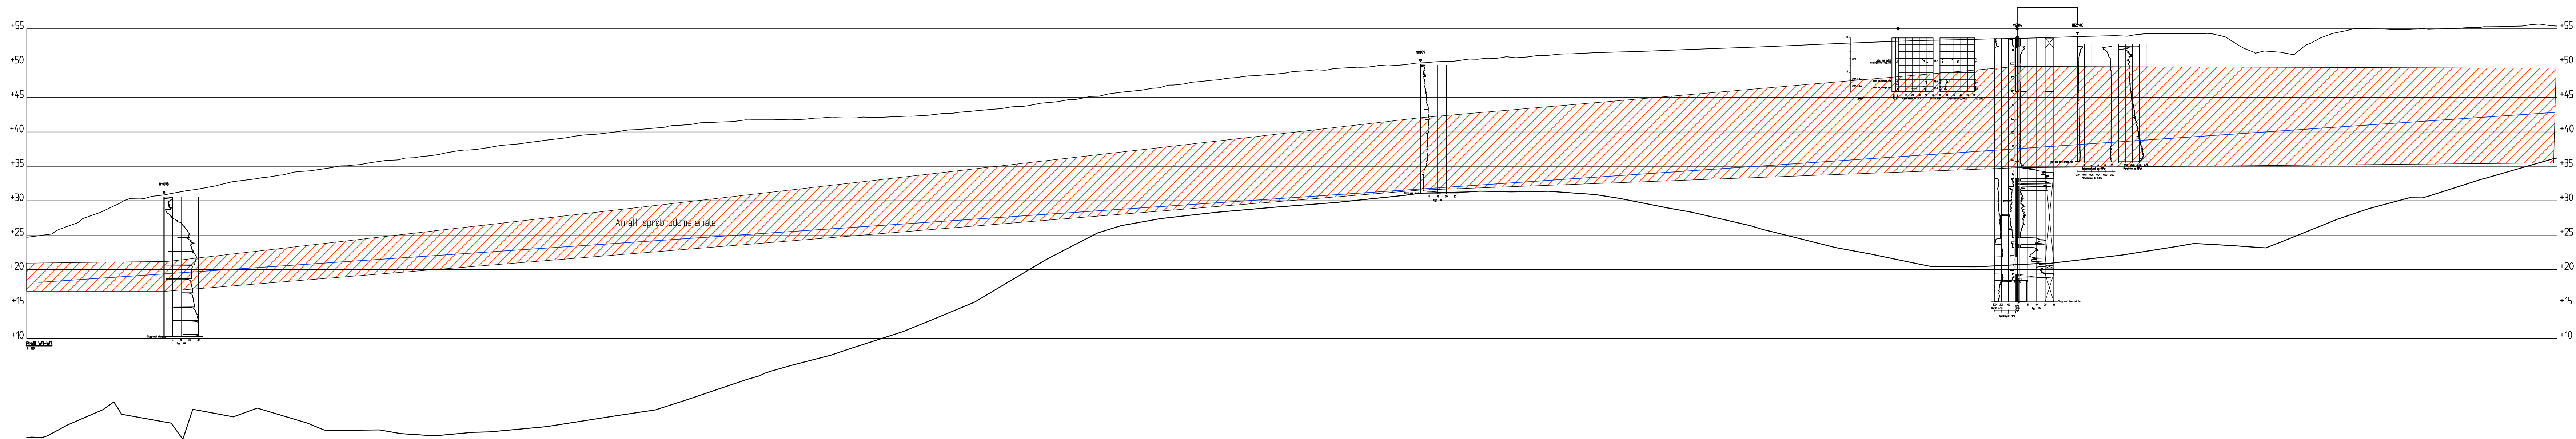
| Områdestabilitet Vollssetva<br>Profil Voll 3<br>Lagdeling og løsnelengde | | Original format<br>A3.0<br>Tegnings filnavn<br>T_V_Profil Voll-3_Lagdeling.dwg<br>Målestokk<br>1400 | | | |

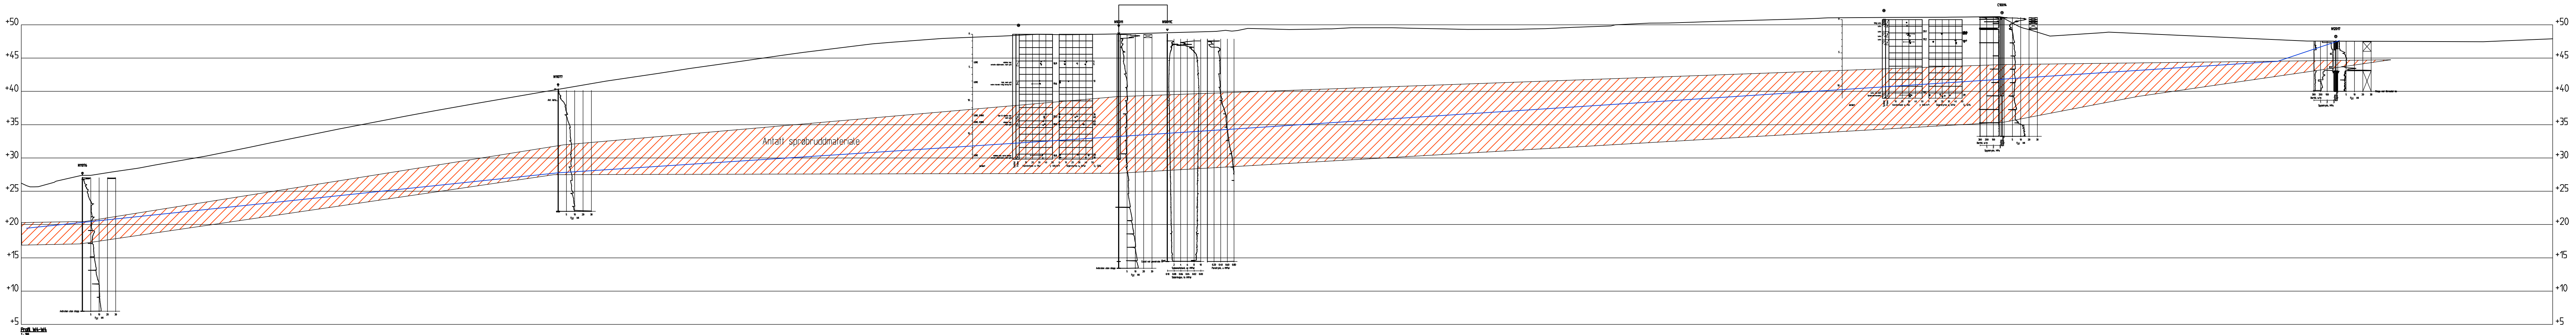
| Rev. | | Beskrivelse | Dato | Tegn. | Kontr. | Godkj. |
| - | | - | - | - | - | - |
| Områdestabilitet Vollsvelva<br>Profil Voll 4<br>Lagdeling og løsnelengde | | | Original format<br>A3.0<br>Tegnings filnavn<br>T_V_Profil Voll-4_Lagdeling.dwg<br>Målestokk<br>1400 | | | |

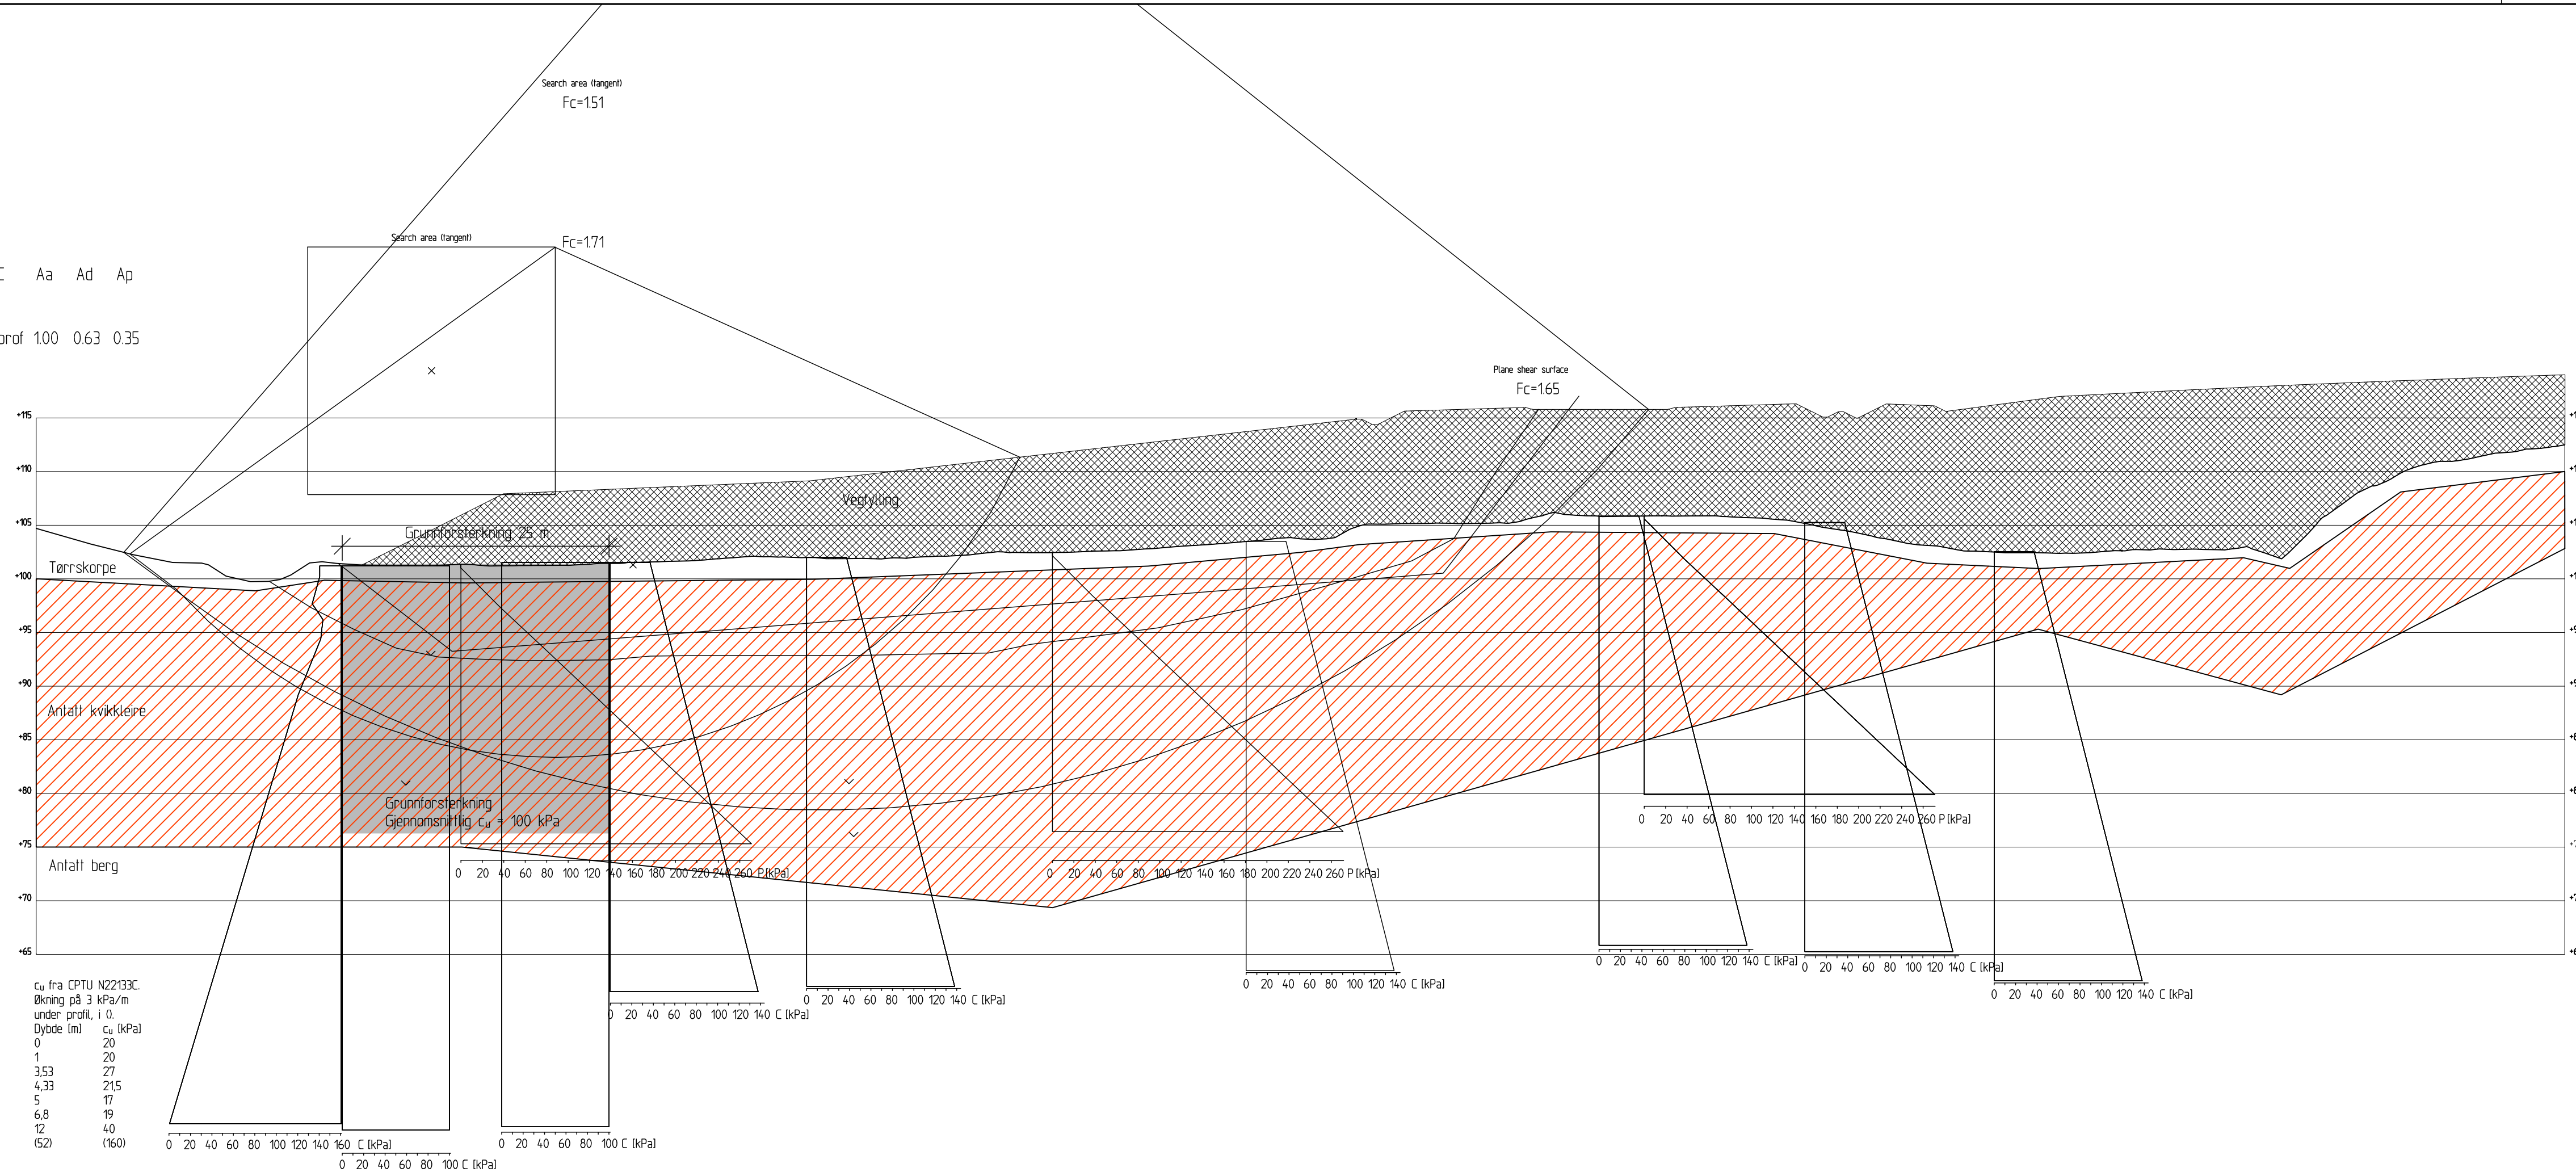
Geotechnical cross-section diagram showing soil layers, groundwater, and various search areas for failure surfaces. The diagram includes labels for 'Tørrskorpe', 'Vegghylling', 'Grunnforsterkning', and 'Plane shear surface'. It also features several graphs of cohesion (C) and pore pressure (P) versus depth, and a table of soil properties (cu, c, phi) at different depths.

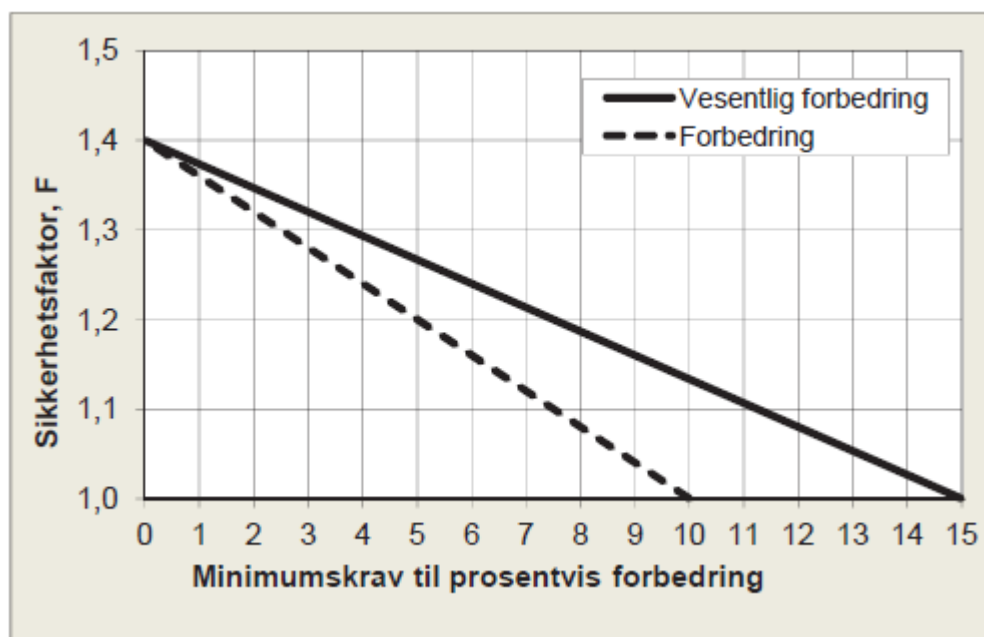
Figur 7 Krav til prosentvis forbedring ved topografiske endringer eller bruk av lette masser. [6]

Samtlige aktuelle faresoner for denne reguleringsplanen har middels faregrad før utbygging. For middels faregrad kreves enten Sikkerhetsfaktor for områdestabilitet  $F > 1,4$  eller "forbedring" slik NVE definerer det, gjengitt i figur 7.

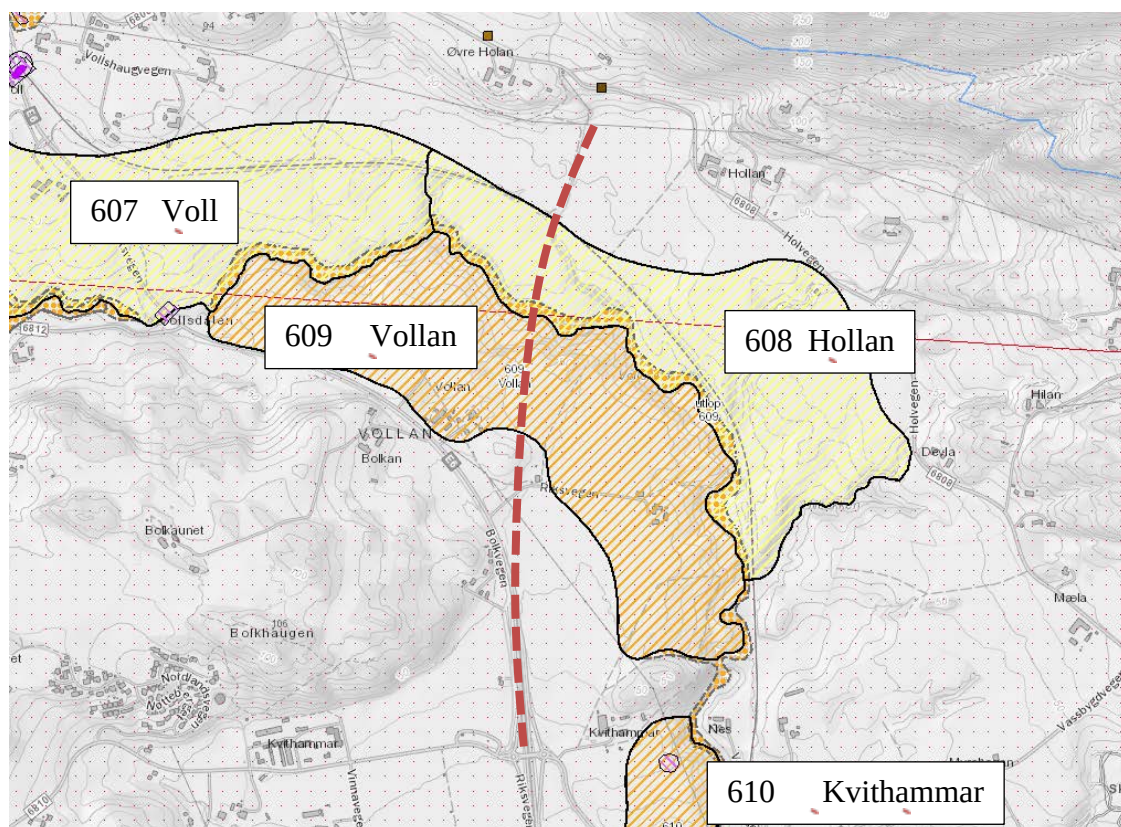
Figur 1 Oversikt over kvikkleiresoner i nærheten av planlagt E6 i Stjørdal.

Planlagt veglinje svinger nordover fra dagens E6 ved Kvithammar og går gjennom kvikkleiresone 609 Vollan med middels faregrad og 608 Hollan med lav faregrad, se figur 1. Veglinjen er dermed underlagt krav gitt i NVE veileder 7/2014 for sikkerhet mot kvikkleireskred [1]. Kvikkleiresonene er nokså store og supplerende undersøkelser viser at det er grunnlag for å revidere utstrekningen av disse sonene.
