# E6 Kvithammar – Åsen

Detaljregulering Stjørdal kommune

*Geoteknisk fagrapport for reguleringsplan Stjørdal*

R1-GEOT-09 GEOTEKNISK FAGRAPPORT FOR  
REGULERINGSPLAN STJØRDAL

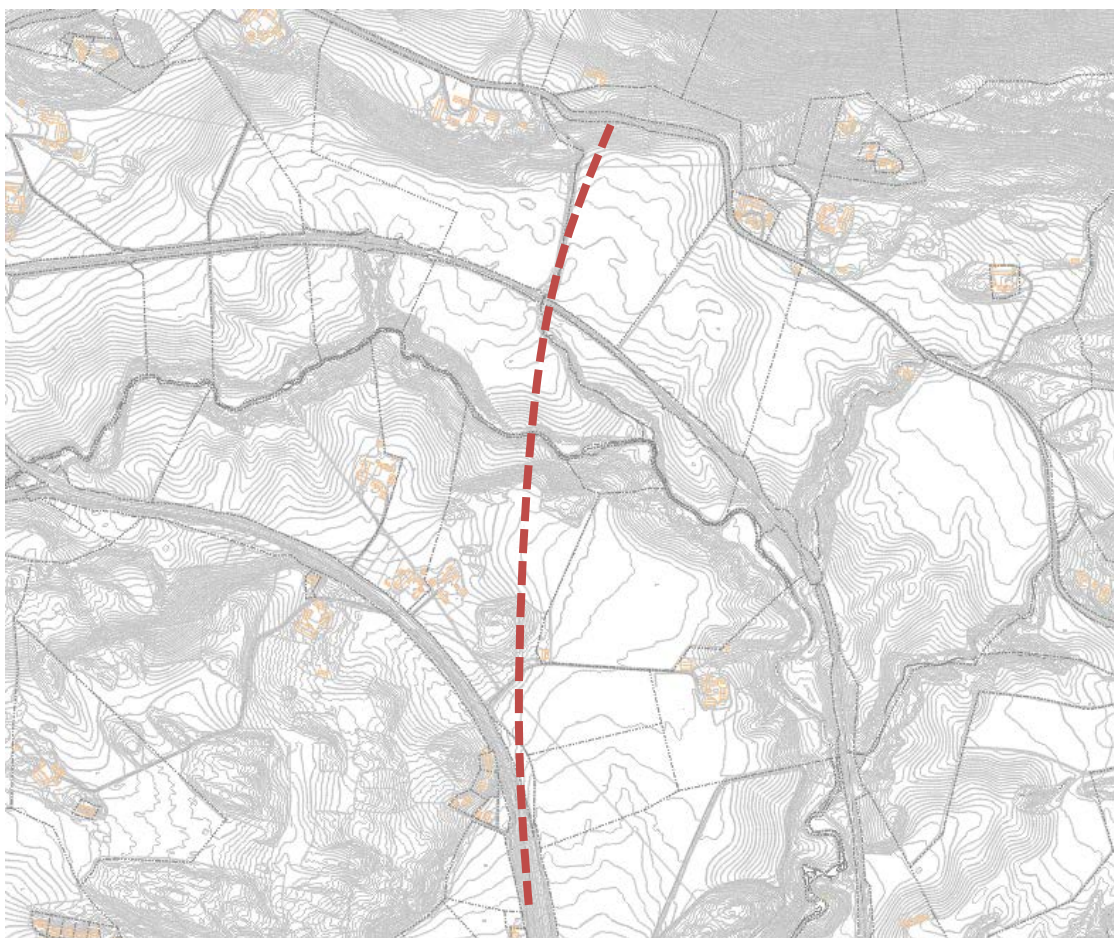
Topografien i det aktuelle området består i hovedsak av nokså slakt hellende terreng av antatt sjøbunn fra ca. kt. +40 til +50. Gjennom dette platået har Vollselva og flere sidebækker gravd ut dype ravinene i terrenget. Dybdene på disse ravinene er opptil 25 meter. Terrenget heller generelt svakt mot disse ravinene. Nord i området skråner terrenget bratt oppover mot Forbordsfjellet, mens det i sørvest kommer en bergrygg inn i området. Mot sørøst slaker terrenget ut mot Stjørdal. Figur 2 viser en oversikt over området.

*Figur 2 Oversikt over topografien i området. Vollselva renner fra vest mot sørøst i bildet. Omtrentlig plassering av veglinja er markert med rød stiplet linje.*

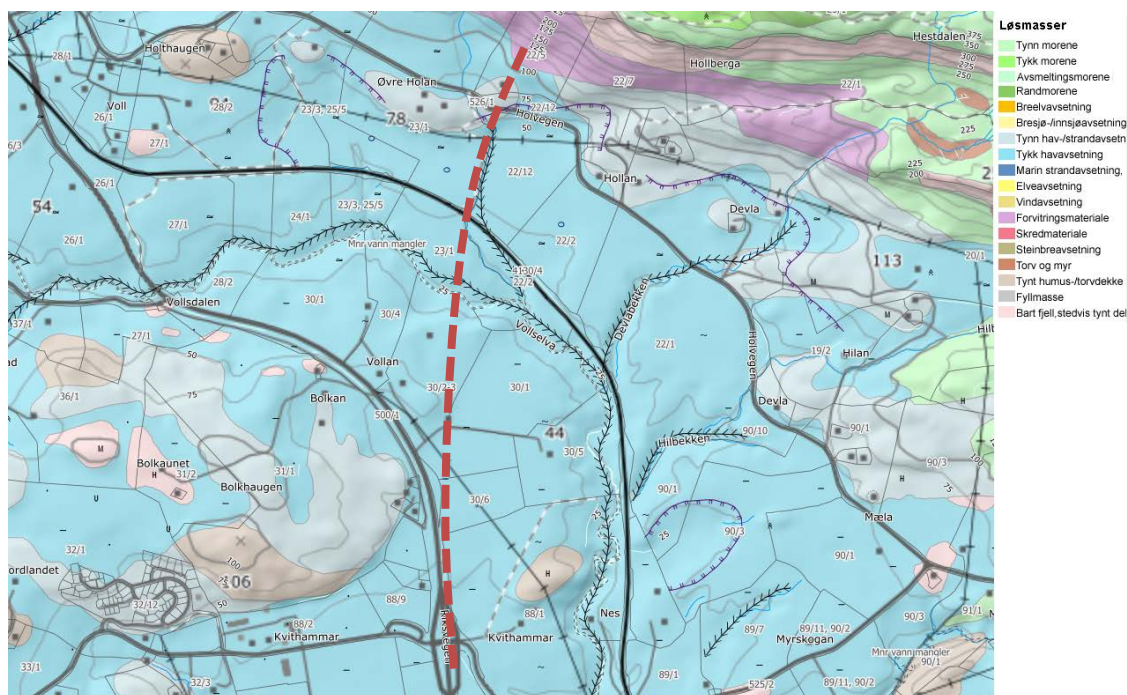
Figur 3 Kvartærgeologisk kart over området. Omtrentlig plassering av veglinja er vist med rød stiplert linje.

Kvartærgeologisk kart over området, se figur 3, viser at grunnen i hovedsak består av tykk hav- og fjordavsetning. Dette stemmer overens med grunnundersøkelsene som er utført. Disse viser at grunnen i området generelt består av et øvre lag av tørrskorpeleire med tykkelse 1-2 meter, over leire til stort dyp. Leira er generelt lite overkonsolidert, middels fast til fast, og er stedvis kvikk eller av sprøbruddkarakter. Forekomstene av sprøbruddmateriale er dels usammenhengende og finnes på ulike dybder og i ulik utstrekning. Tolkning av lagdeling i området tyder på at det er flere adskilte forekomster av sprøbruddmateriale i området.

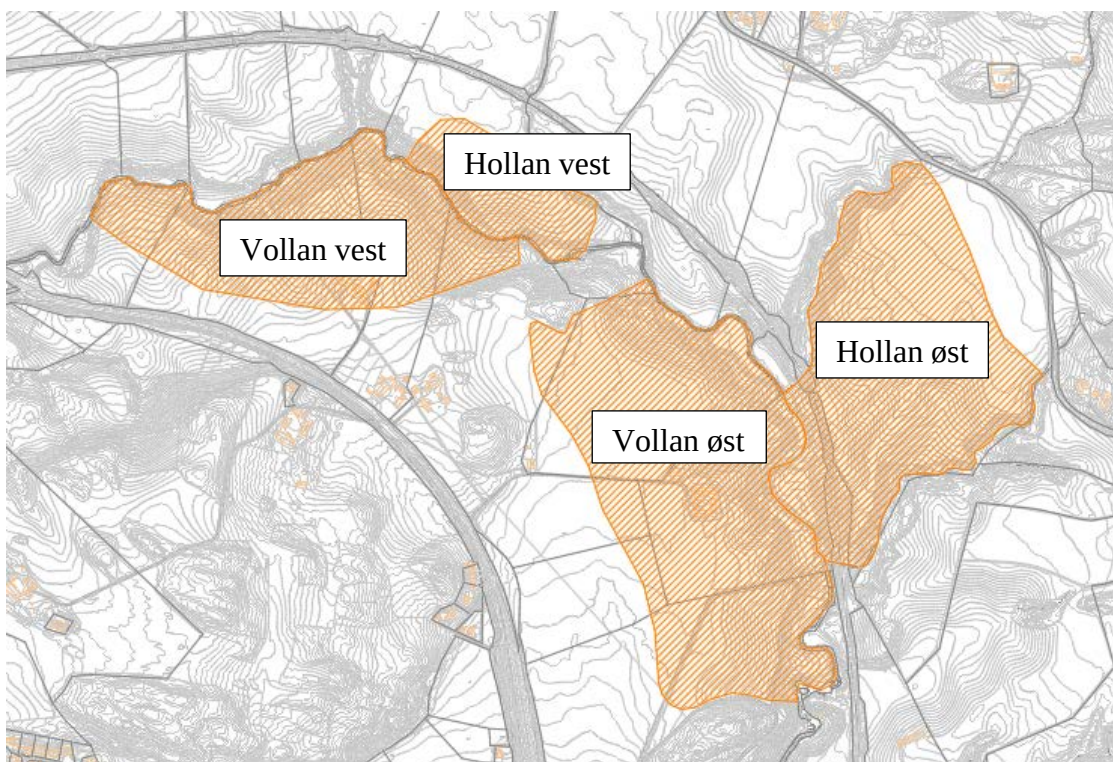
Figur 4 Oversikt over nye soneavgrensninger

Basert på bestemmelse av sprøbruddmateriale og løsneområder er det kommet frem til at eksisterende sone 608 Hollan og 609 Vollan kan deles i mindre soner, som vist på figur 4.

I sone 608 Hollan er det et større område midt i sonen der det kun er funnet leire som ikke har sprøbruddegenskaper eller der beliggenhet av sprøbruddmateriale er slik at den ikke utgjør noen risiko for et løsneområde. Sonen deles i en vestre del, Hollan vest, og en østre del, Hollan Øst. Utstrekningen av sone Hollan vest er basert på bestemmelse av lagdeling og løsnelengder, som vist på tegning 330 til 380. For Hollan øst er grunnlaget nokså tynt, så her er løsnelengden basert på en maksimumslengde på  $15 \cdot \text{skråningshøyden}$ .

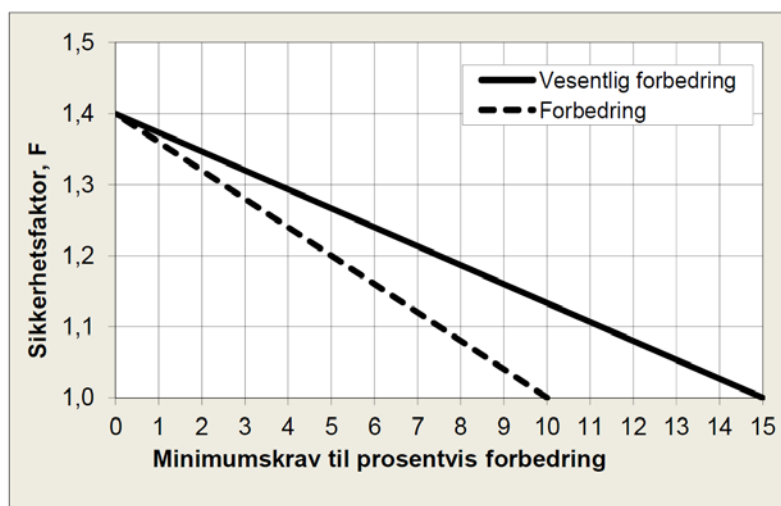
Figur 5 Prinsipp for krav til prosentvis forbedring av sikkerhet.

- Sikkerhetsfaktor for områdeskred  $F > 1,4$ , eller
- Forbedring hvis  $F < 1,4$ , se figur 5

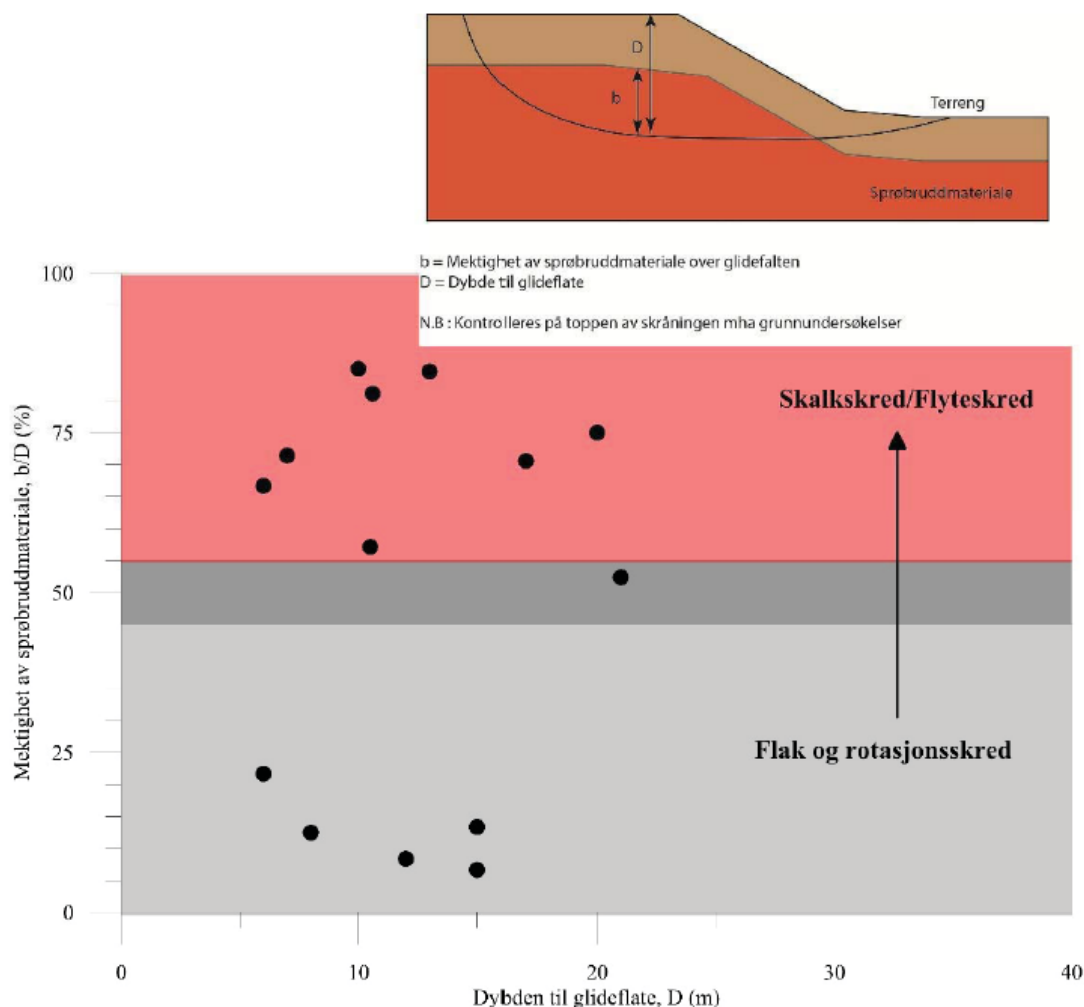
Figur 6 Prinsipp for vurdering av skredmekanisme, hentet fra NIFS-rapport 14/2016 [2].

- Ved retrogressive skred i kanalisert terreng
  - Utløpsdistanse ( $L_u$ ) =  $3 \cdot L_{\text{øsnedistanse}} (L)$
- Ved retrogressive skred i åpent terreng
  - Utløpsdistanse ( $L_u$ ) =  $1,5 \cdot L_{\text{øsnedistanse}} (L)$
- Ved flakskred eller rotasjonsskred i alle typer terreng
  - Utløpsdistanse ( $L_u$ ) =  $0,5 \cdot L_{\text{øsnedistanse}} (L)$

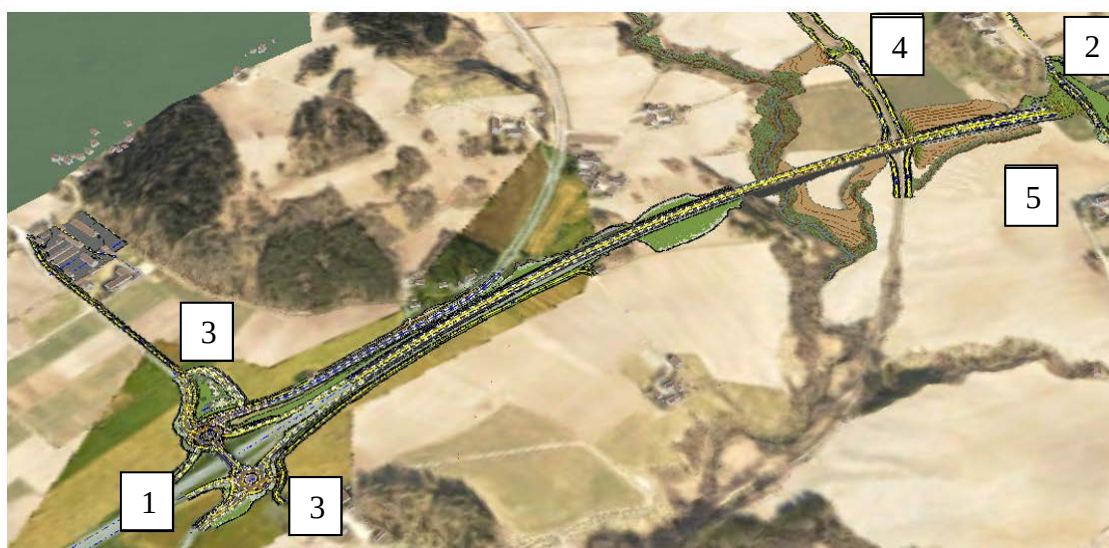
*Figur 1 Oversikt over prosjektområdet sør for Forbordsfjelltunnelen. Nede til venstre ses Kvithammarkrysset, mens veglinje fortsetter nordover over Vollselsvbrua og en større fylling før den går inn i Forbordsfjelltunnelen.*

For selve E6 består tiltakene i hovedsak av skjæringer ved kryssområde ved Kvithammar (1) og en større fylling i området mellom Nordlandsbanen og tunnelpåhugget til Forbordsfjelltunnelen (2). Utenom E6 består tiltakene av mindre fyllinger/skjæringer for Fv.6810 til hver side av E6 fra Kvithammarkrysset (3), en jernbaneundergang ved Hollan (4) og et riggområde øst for veglinjen ved Hollan (5).

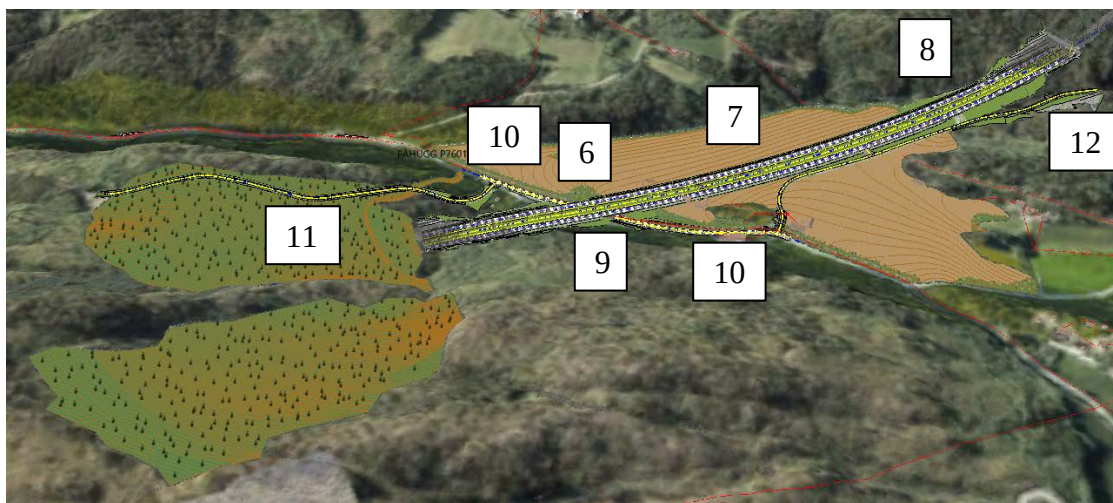
*Figur 2 Oversikt over prosjektområdet i Langsteindalen. E6 krysser dalen hovedsakelig på fylling. Dette inkluderer kryssing av Fv.6816 og Langsteinelva. Nede til venstre ses deponier.*

Figur 2 viser et oversiktsbilde over området i Langsteindalen. E6 går fra sørvest (venstre) mot nordøst (høyre) i bildet. Nede til venstre vises deponiområder. Til høyre for disse kommer E6 ut av Forbordsfjelltunnelen og krysser over Fv.6816 på fylling. Videre fortsetter E6 på fylling gjennom dalen og over Langsteinelva før vegen går inn i Høgåmmårtunnelen til høyre i bildet.

For selve E6 består tiltakene i hovedsak i fylling for å krysse Fv. 6816 (6), en større fylling for E6 gjennom dalen (7) og for kryssing av Langsteinelva (8), og skjæring ved Langsteinvegen kulvert (9). Utenom E6 består tiltakene av mindre fyllinger/skjæringer for Fv.6816 (10), etablering av deponier med tilhørende anleggsveg (11) og lokalveg frem til inntaksdam (12).

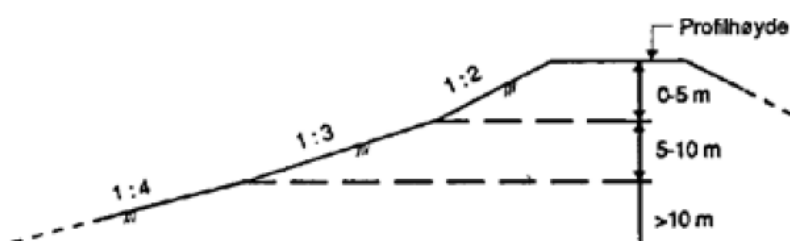
Figur 2-0- 9 Største tillatte skråningshelning for leirfylling

Figur 3 Utsnitt fra SVV håndbok V221 for fyllingsskråninger i ulike materialer.

1) Fylling av sprengt stein kan legges med helning brattere enn 1:1,25. Det forutsettes lagvis utlegging og stein med egnet form og størrelse i skråningsflaten.

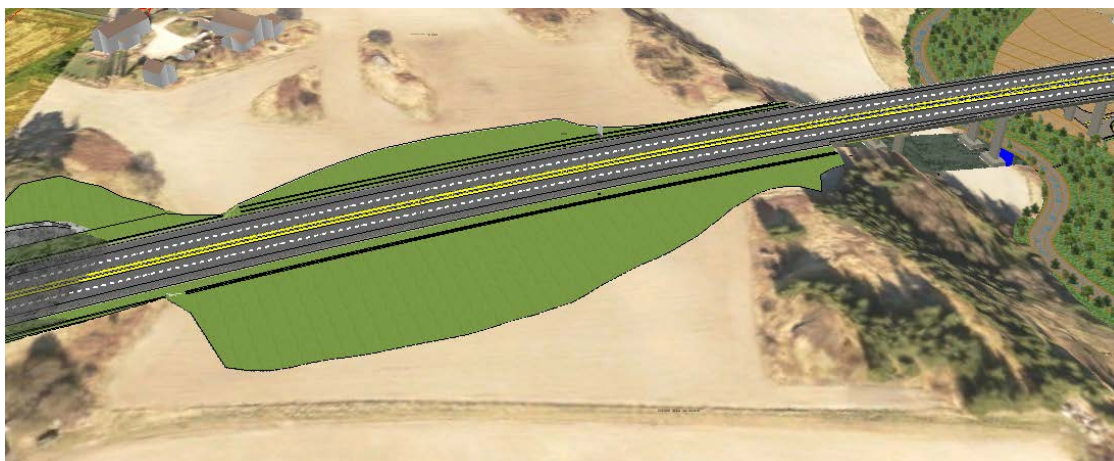
Figur 4 Fylling profil 700 – 860. Fyllingen er en slak jordbruksfylling som strekker seg delvis inn i løснеområdet for sone Volla øst, se vedlegg B.

Ved profil 700 - 860 ligger E6 på en fylling som delvis strekker seg inn i kvikkleiresone Vollan øst. Stabiliteten av denne fyllingen er dokumentert som en del av områdestabiliteten i vedlegg B. Vegfyllingen har tilstrekkelig stabilitet selv om løснеområdet for kvikkleiresonen skulle rase ut. Fyllingen er vist på figur 4.

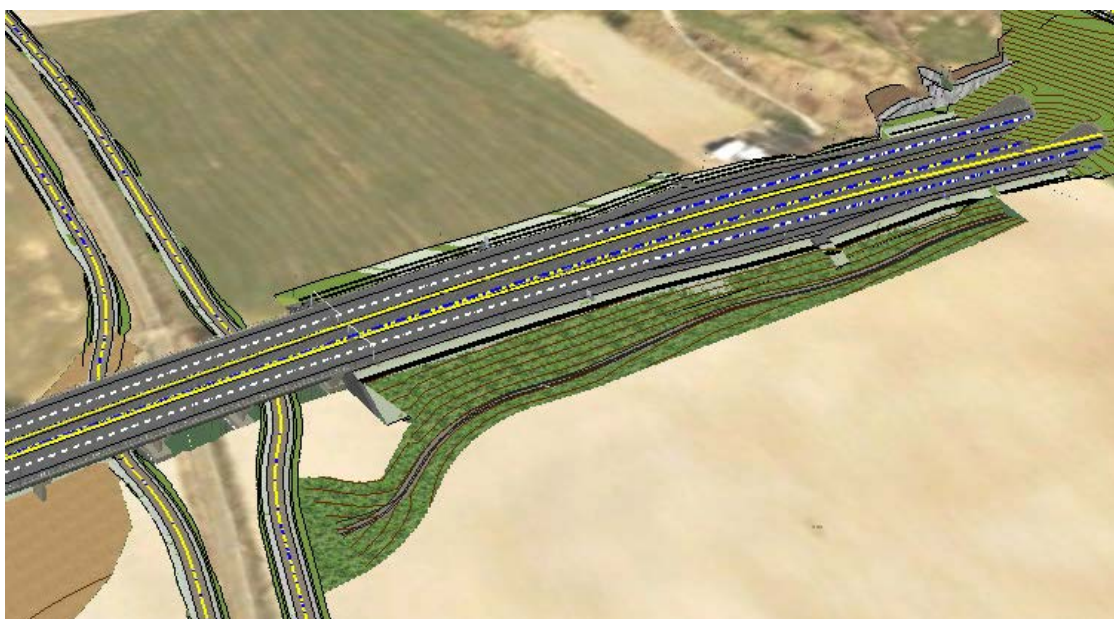
*Figur 5 Fylling mellom Nordlandsbanen og tunnelportalen for Forbordsfjelltunnelen. Vest for E6 vil det bli etablert en jordbruksfylling med helning 1:8.*

Mellom Nordlandsbanen og tunnelpåhugget for Forbordsfjelltunnelen ligger det en større fylling i det Vollselvbrua lander på en tilløpsfylling nord for Nordlandsbanen. Fyllingen har slak geometri med helning  $< 1:7$  på tvers av veglinjen for å muliggjøre jordbruk. Mot Nordlandsbanen er derimot fyllingen nokså bratt, med helning på  $1:3$  til  $1:2$ . Høyden på fyllingen i ferdig tilstand er ca. 6,5 meter, men på grunn av setninger (se vedlegg D) må det etableres en midlertidig forbelastningsfylling på ca. 3 meter. Dette gjør at total fyllingshøyde blir opptil 9,5 meter. Fyllingen (uten forbelastning) er vist på figur 5.

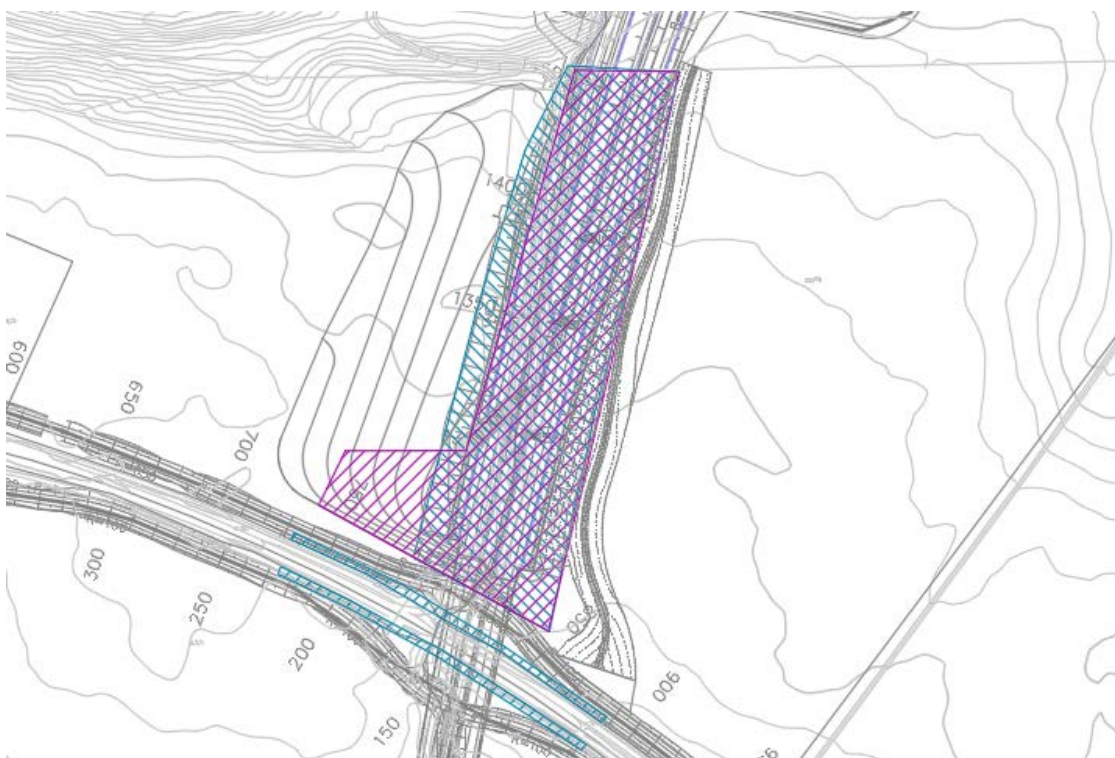
Figur 6 Fyllingen nord for Nordlandsbanen. Estimert areal som må forsterkes med kalksement er vist med lilla skravur, mens område som må dreneres er angitt med blå skravur. Arealene er gjengitt på tegning 014.

Beregninger viser at stabiliteten mot jernbanen er for lav. For å sikre tilstrekkelig stabilitet av fyllingen må det etableres et belte med grunnforsterkning med kalksement under fyllingen langs jernbanen. Det må stabiliseres i en bredde på ca. 50 meter til en dybde på 20 – 22 meter. Dette er innenfor rekkevidden av hva normale grunnforsterkningsrigger klarer.

Vertikaldren må installeres i hele fyllingens lengde på ca. 250 meter. Vertikaldrenene må som et minimum dekke hele kjernefyllingens bredde på ca. 60 meter. Det må også dreneres under jordbruksfyllinga til ca. 90 meter nord for Nordlandsbanen for å tillate rask konsolidering og økt styrke i leira under utlegging. I tillegg bør det settes dren på begge sider av jernbanen så tett inntil sporet som mulig for å unngå langtids setninger på jernbanen. Totalt gir dette et område på ca. 15 000 m<sup>2</sup> i tillegg til drenering langs jernbanen. Det planlegges å sette dren i et trekantmønster med c/c 1,5 m. Ett dren dekker da 1,06 m<sup>2</sup>. Totalt nødvendig antall dren blir da  $15\,000\text{ m}^2 / 1,06\text{ dren/m}^2 = \text{ca. } 14\,000$  dren. Hvert dren må installeres til underkant av leira. Det antas en gjennomsnittlig dybde på 40 meter. En skisse av arealer som må stabiliseres med kalksement og dreneres med vertikaldren er vist i figur 6.

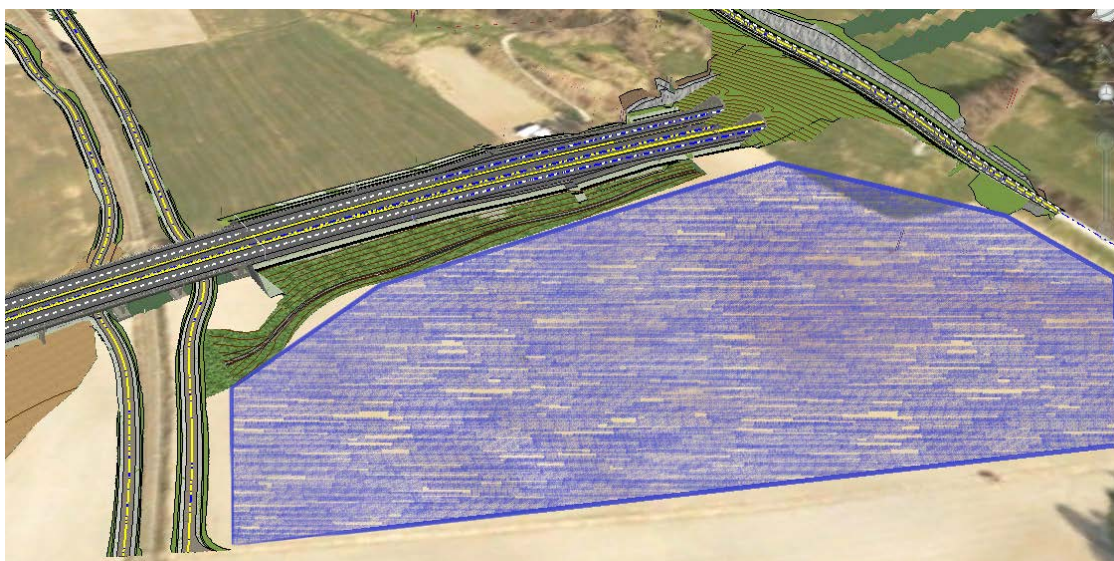
Figur 7 Plassering av riggområde øst for tunnelportalen ved Holan.

Det skal etableres et riggområde øst for tunnelportalen ved Hollan, markert med oransje på figur 7. Området skal blant annet brukes til materiallager, mellomlagring av masser og brakkefasiliteter. For å sikre trafikkerbarhet i riggområdet er det planlagt å rette av området med et lag med sprengt stein med tykkelse på 1-2 meter. Riggområdet ligger i et flatt område langt unna raviner, med unntak av sideravinen for Vollselva som skal fylles igjen. Oppfyllingen vurderes derfor å ikke utgjøre noen fare for stabiliteten i området, ref. fyllingshøyder beskrevet i kapittel C3.1.

Innenfor riggområdet vil oppfyllingen av stein føre til at bæreevnen for laster med mindre utstrekning er bedret, ettersom spenningene vil spres gjennom steinfyllingen. Større laster, som masselagring eller lagring av materiell begrenses til 3 meter fyllingshøyde eller 60 kPa.

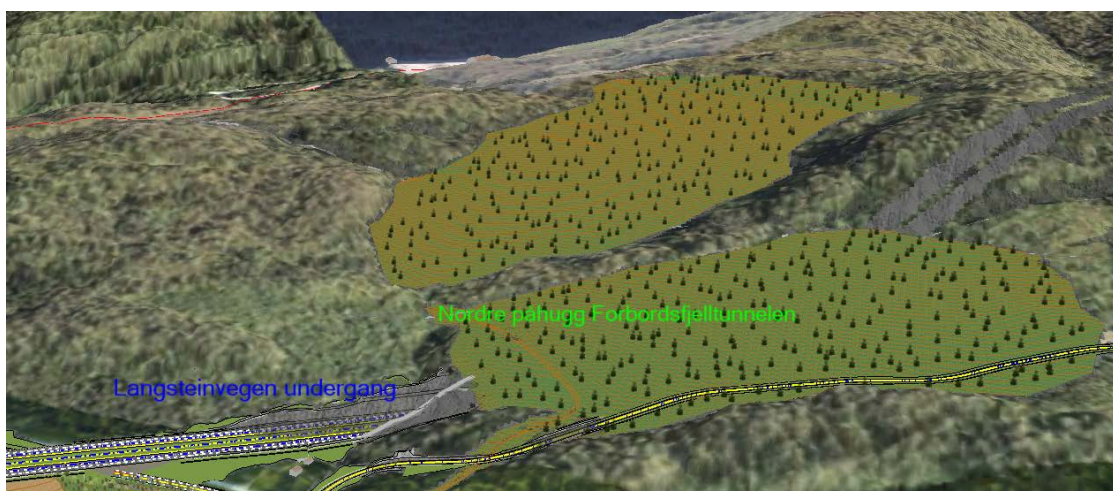
Figur 8 Plassering av deponi over nordre tunnelpåhugg for Forbordsfjelltunnelen vist med grønn skravur.

Over nordre tunnelpåhugg for Forbordsfjelltunnelen er det tenkt etablert et massedeponi for tunnelmasser, se figur 8. Kvartærgeologisk kart antyder at grunnen består av et tynt morenedekke, og bart berg er synlig flere steder i områder. Stabiliteten av selve steinfyllingen anses som uproblematisk. Terrenget og fyllingene er imidlertid stedvis bratte. Ved etablering av fyllinger i terreng brattere enn helning 1:3 bør det etableres en forfelling mot terrenget.

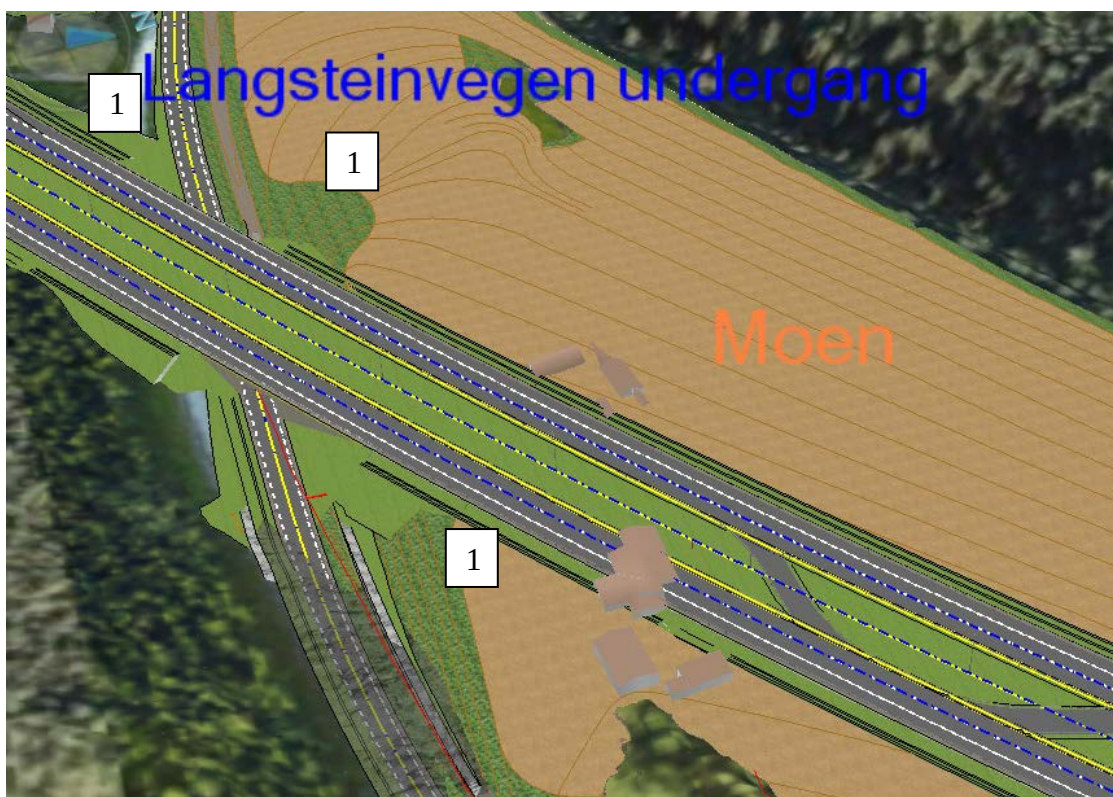
Figur 9 Utklipp av Fv. 6816 fra øst. Det blir høye fyllinger med bratte skråninger i fyllingen inn mot kulverten (1).

Fv. 6816 Langsteinvegen passerer under den planlagte fyllingen i Langsteindalen gjennom en kulvert, se figur 9. På begge sider av kulverten blir det bratte fyllings-skråninger opp mot fyllingen. Dybden til berg ved kulverten er opptil 10 meter for vestre del av kulverten, mens berget kommer opp i dagen øst for kulverten. Leira i området er bløt, og er registrert som kvikk fra ca. 2,5 til 3 meters dyp. Stabilitetsberegninger viser at stabiliteten mot Fv.6816 er for lav. For å komme opp til gjeldende krav må det stabiliseres med kalksement i ca. 20 meters bredde fra fyllingsfot og innover i fyllingen. Alternativt kan det masseutskiftes med sprengstein til berg der dette ligger innenfor rekkevidde. Der skråningene er lavere enn ca. 3,5 meter kan de etableres uten grunnforsterkning. Beregning av en av fyllingene er vist på tegning 417 – 418. Beregningen anses å være gjeldende for fyllinger på begge sider av kulverten.

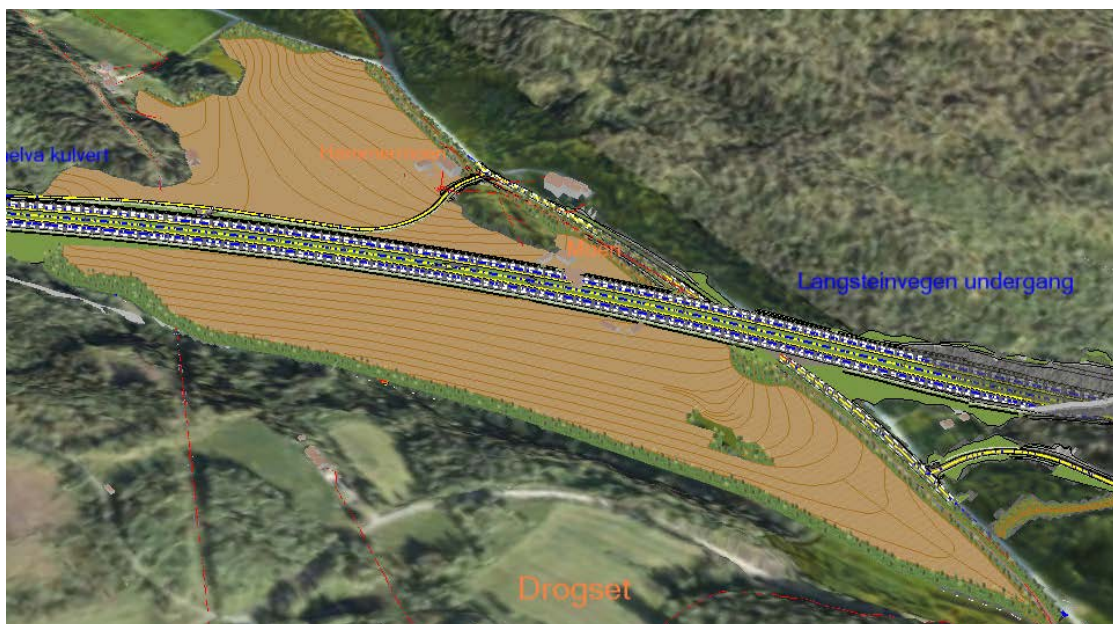
Figur 10 Fylling gjennom Langsteindalen.

E6 legges på en større fylling gjennom Langsteindalen. Fyllingen har høyde på opptil ca. 14 m i vegens senterlinje. Terrenget på begge sider tilpasses med slake fyllinger for å legge til rette for landbruk oppå fyllinga. Sørøst for veglinja fylles det mot stigende terreng, med unntak av en bratt skråning lengst nordøst i dalen ved kryssingen av Langsteinelva. Dette området er behandlet i kapittel C3.8. Mot nordvest heller fyllingen ca. 1:9 frem mot en brattere (1:2) avslutning mot Langsteinelva. Vest i dalen er den bratte skråningen ca. 4 m høy, langs store deler av fyllingen er den ca. 6-7 m høy og ved kryssingen av Langsteinelva er den ca. 12 m høy. Fyllingen er vist på figur 10.

Sørøst for veglinja fylles det slakt mot stigende terreng, og dette medfører derfor ikke stabilitetsutfordringer så lenge fyllingen etableres med jevne lagtykkelser. Mot Langsteinelva i nordvest viser beregninger at stabiliteten er for lav. For å sikre tilstrekkelig stabilitet av fyllingen må det etableres et belte med grunnforsterkning med kalksement bak fyllingsfoten langs elva. Det må stabiliseres til berg, eventuelt maksimalt til en dybde på ca. 25 meter. Dette er innenfor rekkevidden av hva normale grunnforsterkningsrigger klarer. Beregninger viser at det må stabiliseres i en bredde på ca. 25 meter bak fyllingsfot over store deler av dalen, der hvor avstanden mellom veglinja og Langsteinelva er relativt stor. I dette området er det nødvendig med en gjennomsnittlig skjærfasthet i kalksementstabilisert materiale på 100 kPa. I området hvor veglinja krysser Langsteinelva er den bratte delen på nordvestsiden av fyllingen høyere, og dette krever større tiltak. Her er det nødvendig å stabilisere grunnen til ca. 40 m bak fyllingsfot, og det kreves en gjennomsnittlig skjærfasthet i kalksementstabilisert materiale på ca. 150 kPa.

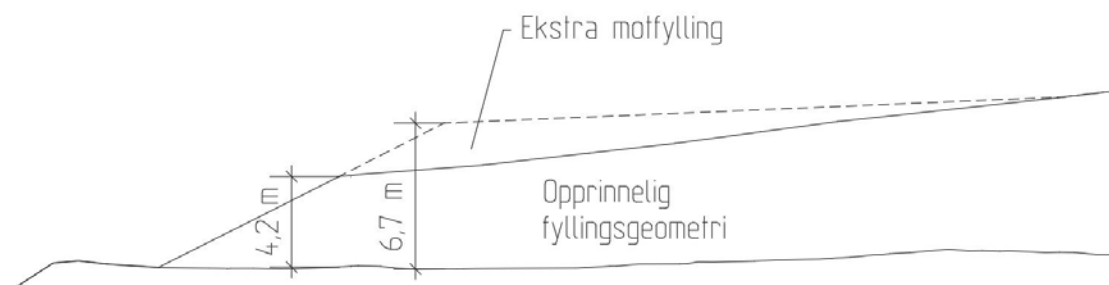
Figur 11 Prinsipp for geometriendring for fyllingen i Langsteindalen.

Det må også gjøres en endring i geometrien til fyllingen, ved at høyden på det bratte partiet opp fra elvebredden med ca. 2,5 meter. Dette vil fungere som en ekstra stabilisering av fyllingen. Prinsippet er vist på figur 11.

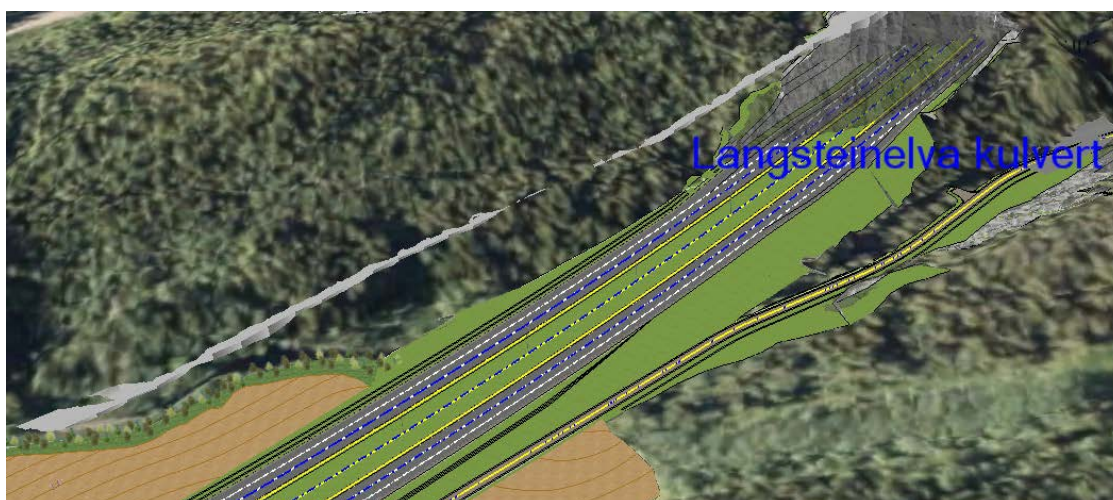
Figur 12 Fylling med helning 1:1,25 ned mot Langsteinelva.

Lengst nordøst i Langsteindalen legges E6 på en fylling med høyde opptil ca. 12 m. Mot sørøst er skråningshelningen 1:1,25 for å ikke fylle igjen Langsteinelva. Fyllingen er vist på figur 12.

Beregninger viser at stabiliteten mot Langsteinelva i sørøst er for lav uten tiltak. For å sikre tilstrekkelig stabilitet av fyllingen må det etableres et belte med grunnforsterkning med kalksement bak fyllingsfoten langs elva. Det må stabiliseres til berg, eventuelt maksimalt til en dybde på ca. 15 meter. Dette er innenfor rekkevidden av hva normale grunnforsterkningsrigger klarer. Lagdelt grunn med leire som er siltig, sandig og med noe grus kan gi utfordringer med tanke på nedtrengningsevne for grunnforsterkningsrigg. Det er derfor nødvendig å utføre supplerende grunnundersøkelser i byggeplan for å kartlegge lagdeling og dybde til berg. Et alternativ til grunnforsterkning kan være geonett. Dette bør utredes i byggeplan.

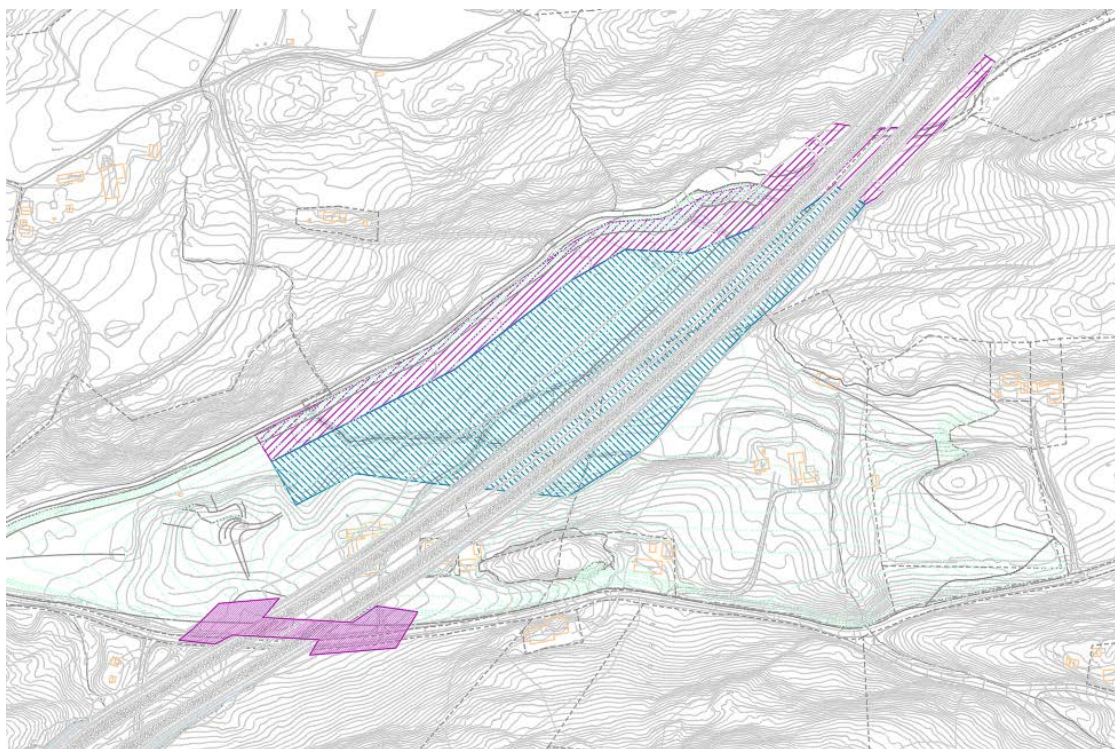
*Figur 13 Fyllingen i Langsteindalen. Estimert areal som må forsterkes med kalksement er vist med lilla skravur, mens område det må installeres vertikaldren er vist med blå skravur. Gjengitt på tegning 015.*

Beregninger av stabilitet av fyllingen mot nordvest er vist på tegning nr. 410 til 416. Figur 13 viser område som må forsterkes med kalksement og område hvor det må installeres vertikaldren.

Beregninger av stabilitet mot sørøst av fyllingen ved Langsteinelva er vist på tegning nr. 421 og 422. Figur 13 viser område som må forsterkes med kalksement og område hvor det må installeres vertikaldren.

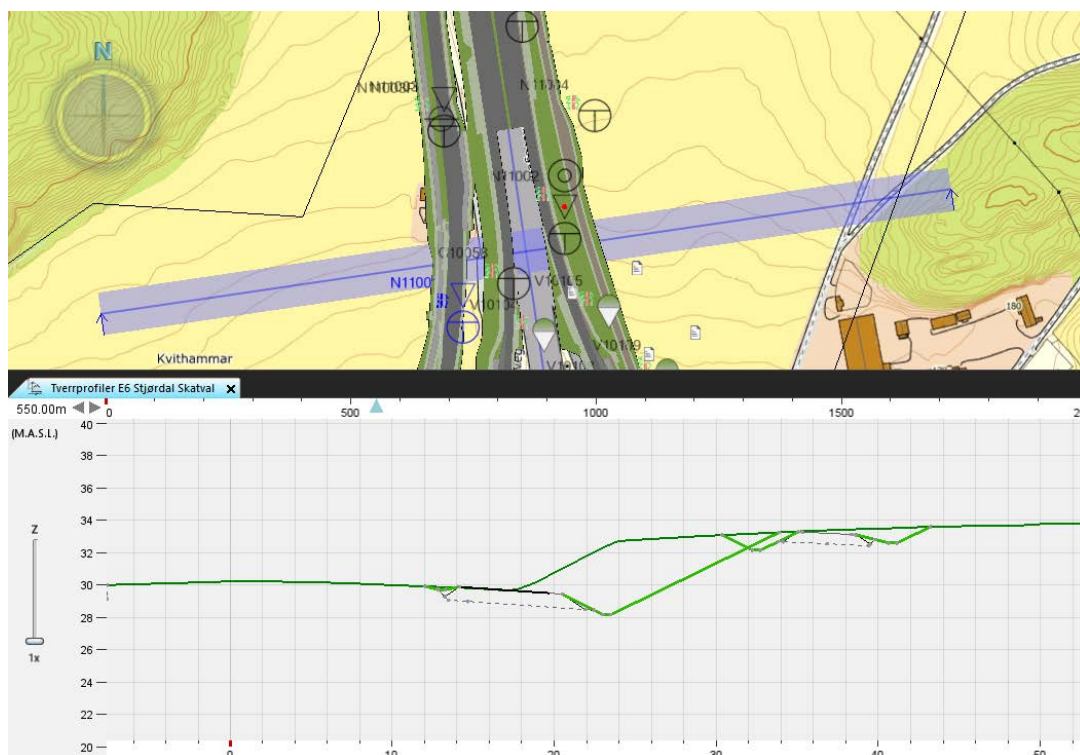
Figur 15 Skjæring ved Kvithammarkrysset. Skjæringen er ca. 4,7 meter høy og med en adkomstveg oppå.

Ved Kvithammarkrysset medfører utvidelsen av påkjøringsrampen for nordgående felt en skjæring på opptil 4,7 meter, se figur 15. Tilsvarende er det en skjæring for avkjøringsrampen for sørgående felt. Det er utført en stabilitetsberegning for skjæringen, vist på tegning 401 og 402. Beregningsparametere er basert på tolking gitt i parameterrapport [2], og parametere som er benyttet er gjengitt på tegning. CC/RC for påkjøringsrampen defineres som CC/RC 2 fordi det ikke er sprøbruddmateriale i området. Konsekvensen av et brudd er dermed begrense, og bruddmekanismen er nøytral. Krav til partialfaktor for sikkerhet blir dermed  $F > 1,4$ .

Beregningen viser udrenert sikkerhet  $F = 1,50$  og drenert sikkerhet  $F_{c,\phi} = 1,45$ . Den drenerte sikkerheten er sterkt knyttet til poretrykksforholdene i skråningen. Dersom det påtreffes vannførende lag eller vannfremspring i skråningen må dette plastres med sprengt stein eller tilsvarende for å hindre erosjonssår i skråningen. Beregningene er vist på tegning 401 og 402.

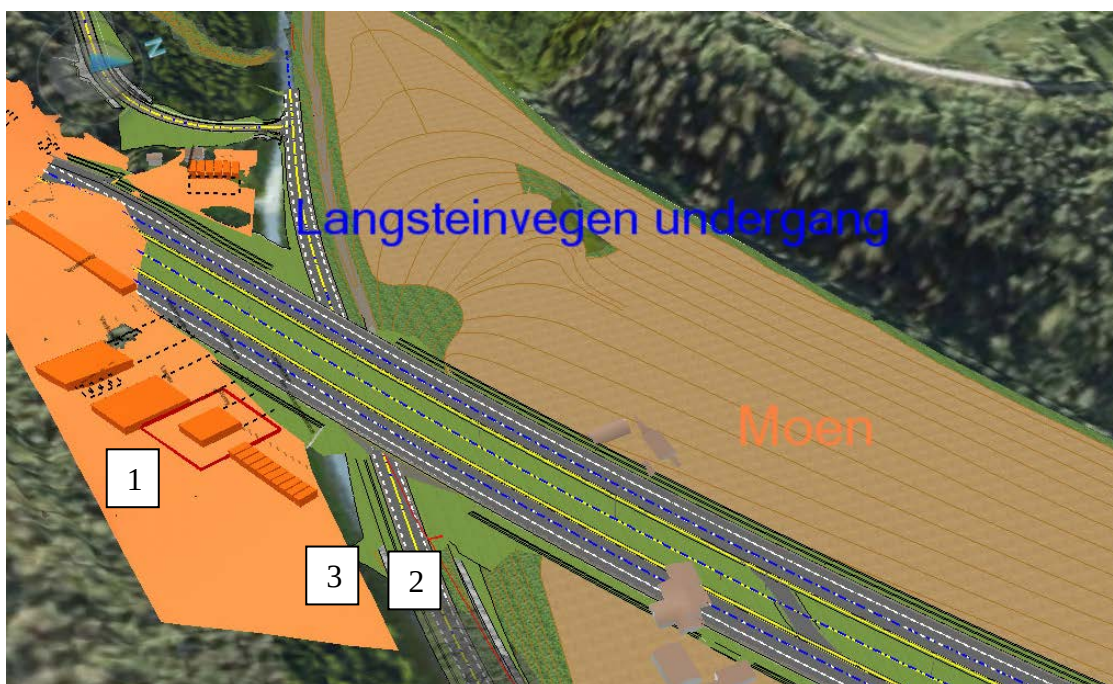
Figur 16 Sør for kulverten for Langsteinvegen skal det etableres et riggområde, vist med oransje (1). Etablering av kulvert og riggområde medfører både skjæring i eksisterende terreng (2) og fylling på toppen (3).

Sør for Fv.6816 øst for kulverten skal det etableres et riggområde, se figur 16. Her består grunnen av leire som strekker seg oppover i skråningen, og nede ved veien er leira kvikk. Det må gjøres tiltak både for skjæringen for veien og for eventuelt utfylling for riggområdet. Dette kan gjøres enten ved grunnforsterkning eller ved å masseutskifte til berg der dette ligger innenfor rekkevidde. Beregning av skjæringen er vist på tegning 419 og 420.

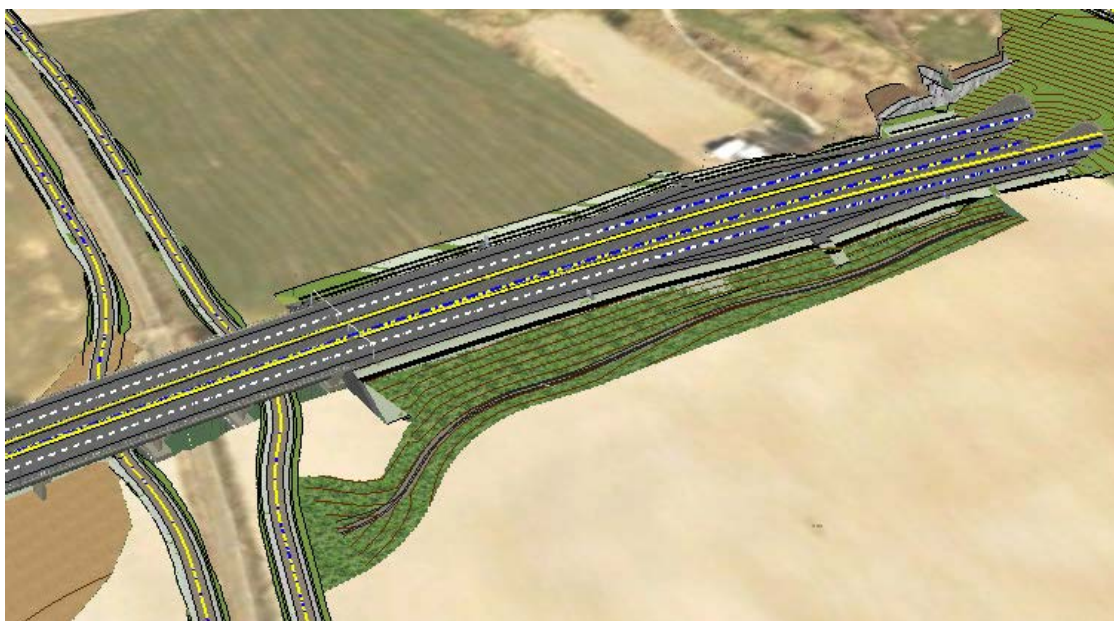
*Figur 1 Fylling nord for Nordlandsbanen sett fra vest. E6 kommer i bru over Vollselva og Nordlandsbanen før den lander på fyllinga. Vest for E6 vil det bli etablert en jordbruksfylling med helning 1:8.*

Første halvdel av dette vedlegget omhandler setninger for tilløpsfyllingen til brua, herunder også forventede deformasjoner på jernbanen. Stabilitet av fyllingen er håndtert i vedlegg C. Plassering av fyllinga er vist på figur 1.

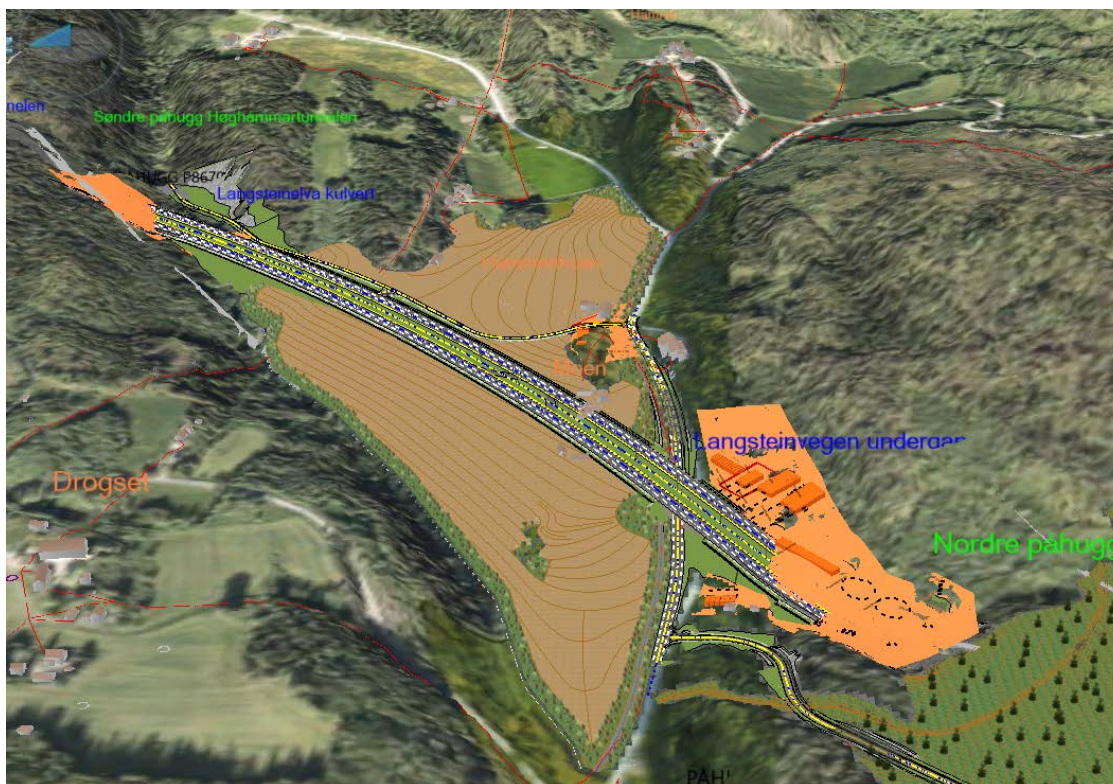
Figur 2 Fylling i Langsteindalen sett fra vest. E6 krysser dalen på fyllingen.

Den andre delen av dette vedlegget omhandler setningene av fyllingen i Langsteindalen, herunder forventede differansesetninger i vegens lengderetning, ved Langsteinvegen undergang og i området ved Langsteinelva kulvert. Stabilitet av fyllingen er håndtert i vedlegg C. Plassering av fyllingen er vist på figur 2.

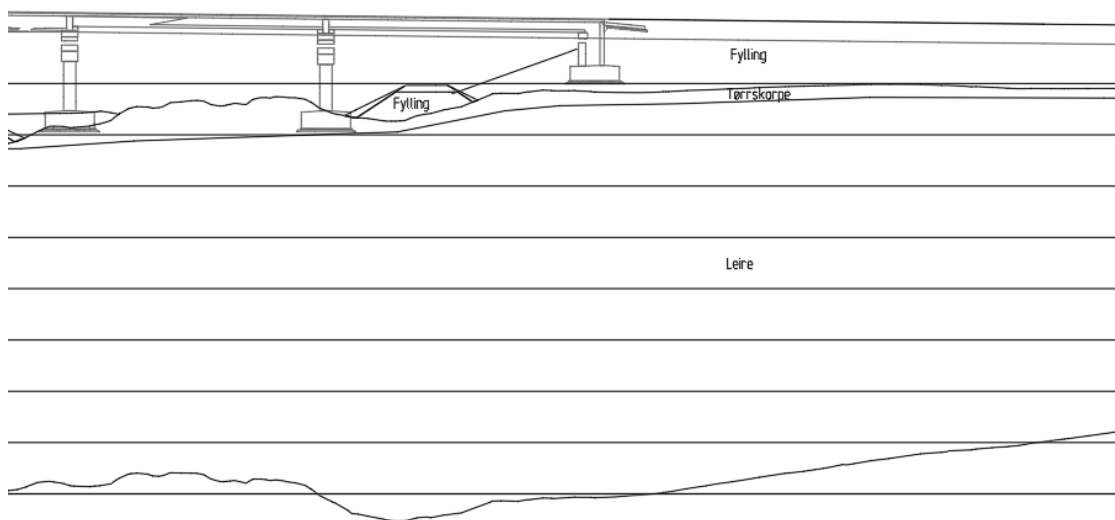
Figur 3 Lengdesnitt av fyllinga ved Nordlandsbanen. Dybden til berg ved landkaret er ca. 40 meter, og avtar gradvis bakover mot tunnelpåhugget. Avstand mellom de horisontale linjene er 5 meter.

Terrenget der fyllingen legges ut er relativt flatt, og heller slakt nedover mot Vollselsva. Fyllingen som skal etableres er nokså bratt mot Jernbanen, med helning 1:2 til 1:3. Mot siden etableres en slakere fylling med skråningshelning 1:7 slik at jordbruk muliggjøres oppå fyllingen. Lengde- og tverrprofil av fyllingen er vist på figur 3 og figur 4. Plan-tegning av fyllingen og nærliggende boringer er vist på tegning 011.

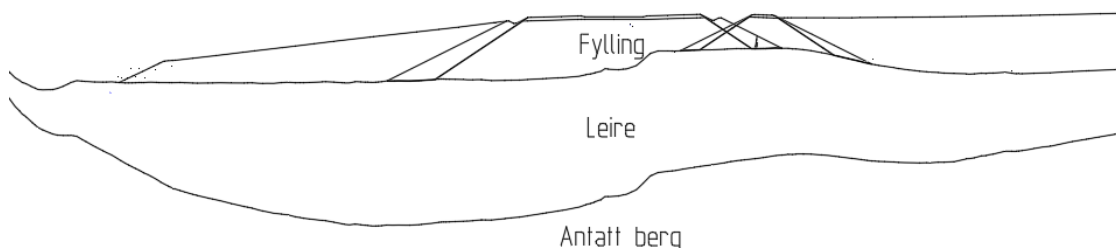
*Figur 9 Tverrsnitt gjennom vegfylling i profil 8250. Relativt høy fylling i nordligste halvdel av Langsteindalen.*

Grunnen der fyllingen skal etableres i Langsteindalen består hovedsakelig av leire over berg, med mektighet opp til omtrent 35 m. Mye av leira karakteriseres som kvikkleire. I området der veglinja krysser Langsteinelva er grunnen lagdelt med leire og silt. Under den sørligste delen av veglinja er leira overkonsolidert til omtrent 60 kPa over *in situ* spenninger. Under den nordligste delen er leira overkonsolidert til omtrent 130 kPa. Vanninnholdet varierer en del, men ligger i hovedsak mellom 25 og 40 %. Basert på den relativt lave overkonsolideringen forventes leira å få relativt store setninger ved utlegging av fyllingen.

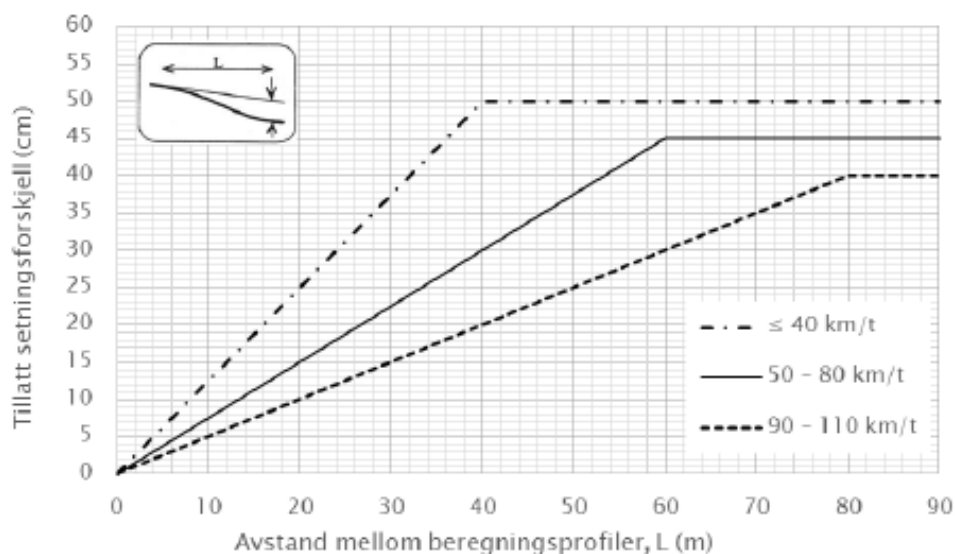
Figur 10 Krav til setninger for veglinje, hentet fra N200 [1].

Ved beregning av setningsforskjell i lengderetning inn mot landkaret for Vollselsvbruene og langs veglinja i Langsteindalen gjelder verdier fra vegvesenets håndbok N200 figur 206.1, gjengitt i figur 10 under. For veg med fartsgrense 110 km/t skal setningsdifferanse være mindre enn 0,5 cm/m, oppad begrenset til 40 cm over en strekning på 80 meter.

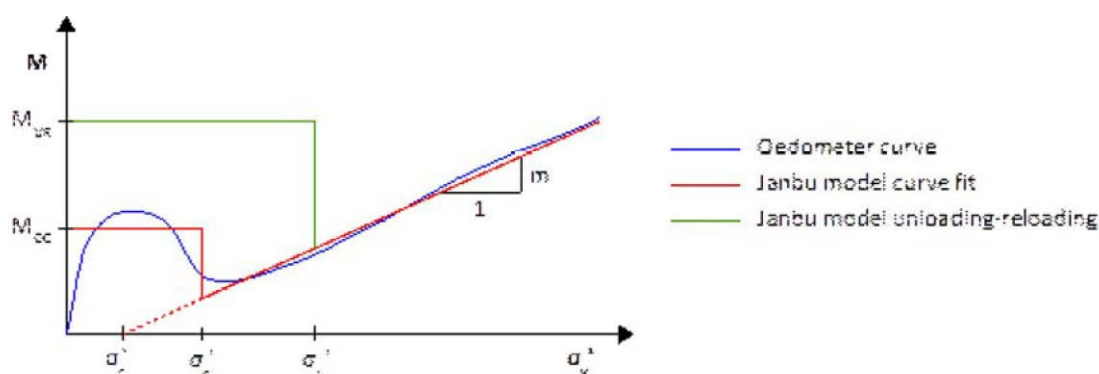
Figur 11 Prinsipp for beregning av setninger etter Janbu, hentet fra Geosuites brukermanual.

Beregningsmodellen regner ulik stivhet for jorda over og under prekonsolideringsspenningen,  $p_c'$ . For belastning mellom vertikal effektivspenning,  $p_0'$  og  $p_c'$  benyttes en ødometermodul,  $M_0$ , mens stivheten for belastning over  $p_c'$  beregnes med et modultall,  $p_0'$  og en referansespenning,  $p_r'$ . Ved utregning av stivhet etter  $p_c'$  benyttes uttrykket  $M = m \cdot (p' - p_r')$ , hvor  $p'$  er vertikal effektivspenning etter belastning. Prinsippet er vist i figur 11.

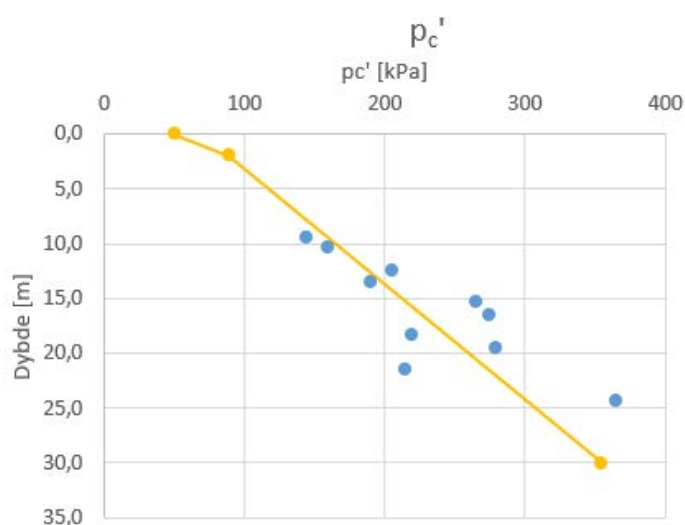
Figur 12 Sammenstilling av prekonsolideringsspenning,  $p_c'$ , mot dybden for ødometerforsøk fra borhull N11045 og N11036 ved fyllingen.

Prekonsolideringsspenningen beskriver hvilken spenning leira har opplevd tidligere. Parameteren bestemmes ut fra tolkninger av ødometerforsøk fra parameterrapporten. Prekonsolideringsspenningen ses i sammenheng med in situ effektivspenninger,  $p_0'$ . For fyllingen nord for Nordlandsbanen er det benyttet en  $p_c'$  som ligger 50 kPa over  $p_0'$ . Valgt trendlinje for  $p_c'$  er vist i figur 12.
