# E6 Kvithammar – Åsen

Detaljregulering Stjørdal kommune

*Geoteknisk fagrapport for reguleringsplan Stjørdal*

R1-GEOT-09 GEOTEKNISK FAGRAPPORT FOR  
REGULERINGSPLAN STJØRDAL

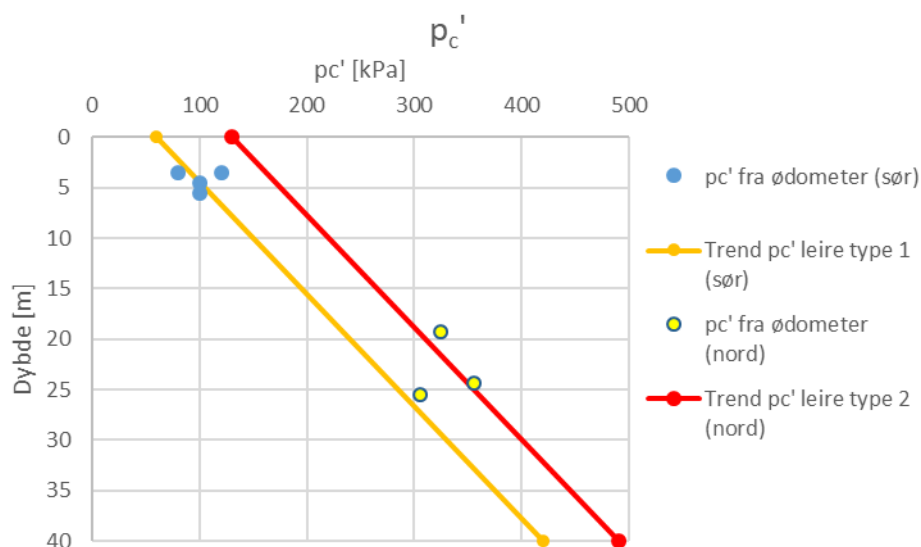
Figur 13 Sammenstilling av prekonsolideringsspenning,  $p_c'$ , mot dybden for ødometerforsøk fra borhull N22133 (sør), N22136 (sør) og N22109 (nord) ved fyllingen i Langsteindalen, samt trendlinjer for  $p_c'$  i sørlig og nordlig del av Langsteindalen.

I Langsteindalen er det benyttet to trendlinjer for prekonsolideringsspenning. For den sørligste delen av dalen, frem til profil 8175, er det benyttet en  $p_c'$  som ligger 60 kPa over  $p_0'$ . Nord for dette er det benyttet en  $p_c'$  som ligger 130 kPa over  $p_0'$ . Tolkede  $p_c'$  fra ødometerforsøk i Langsteindalen og valgte trendlinjer for  $p_c'$  er vist i figur 13.

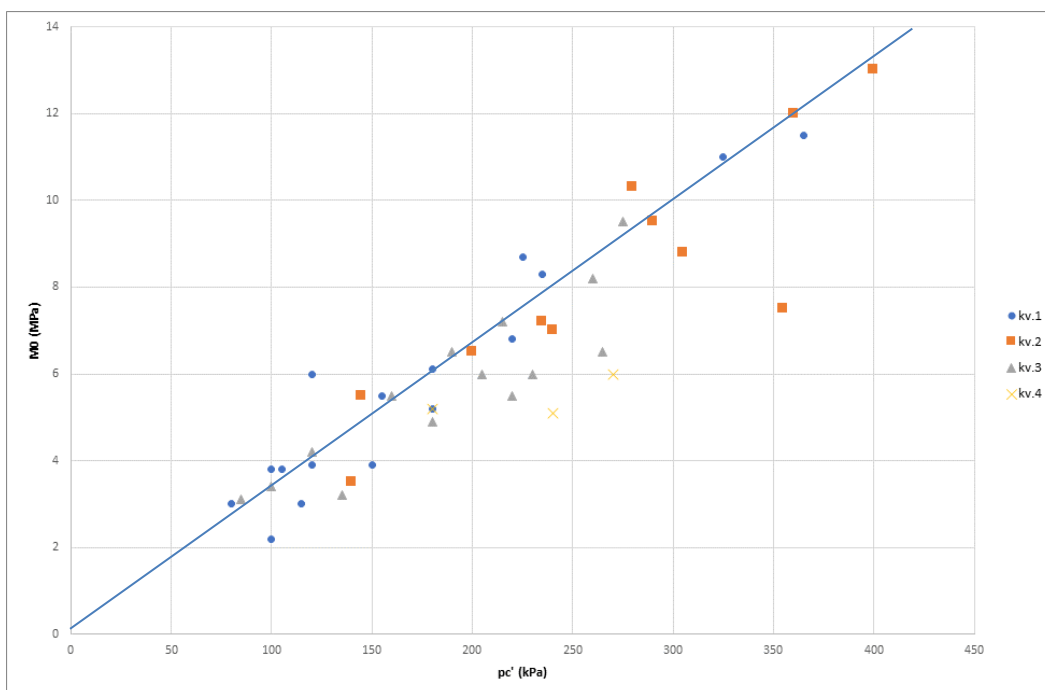
Figur 14 Sammenstilling av  $M_0$  mot  $p_c'$  og valgt trendlinje for alle tolkede ødometerforsøk i området. De ulike symbolene angir prøve kvalitet.

Ødometermodul velges basert på samleplott av  $M_0$  mot prekonsolideringsspenningen,  $p_c'$ , som vist i figur 14 under, ref. [3]. De ulike symbolene viser prøver av ulik kvalitet. Trendlinjen er lagt i øvre del av plottet, der også hovedandelen av forsøkene med av god kvalitet ligger. Valgt trendlinje for  $M_0$  er vist i figur 14.

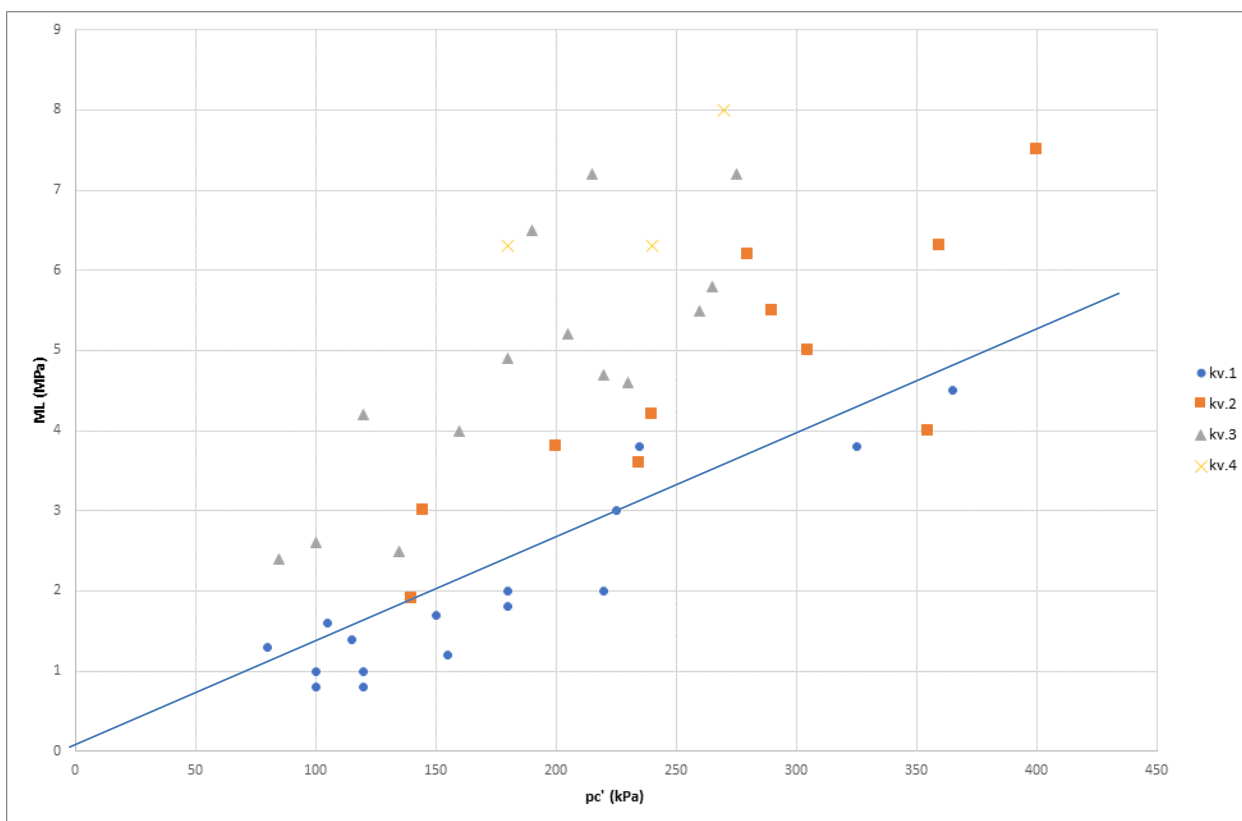
I beregningsmodellen inngår referansespenningen,  $p_r'$ . Denne styrer stivheten av jorda,  $M_L$  i området like etter  $p_c'$  er passert.  $M_L$  inngår ikke direkte som en parameter i beregningsmodellen, men kan uttrykkes som  $m \cdot (p_c' - p_r')$ . For å anslå  $p_r'$  tolkes  $M_L$  og  $m$  fra ødometerforsøk og deretter tilbakeregnes  $p_r'$ .  $M_L$  er bestemt på samme måte som  $M_0$ , fra en sammenstilling av alle ødometer i området. Sammenstillingen og valgt trendlinje for  $M_L$  er vist i figur 15.

Figur 15 Sammenstilling av  $M_L$  mot  $p_c'$  og valgt trendlinje for alle tolkede ødometerforsøk i området. De ulike symbolene angir prøvekvalitet, der kvalitet 1 er best og kvalitet 4 er dårligst.

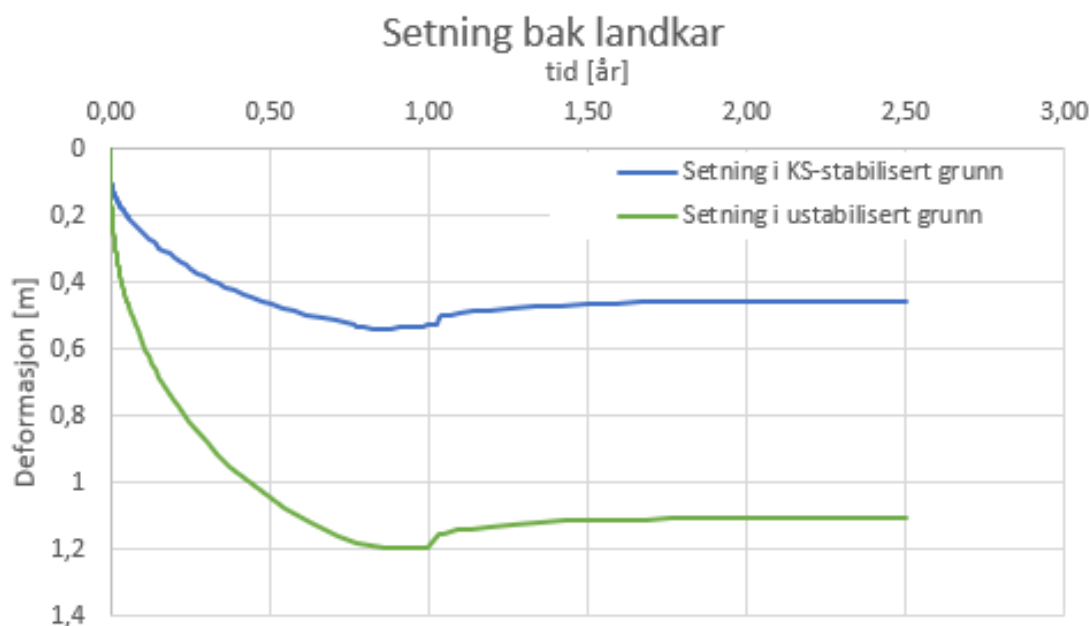
Figur 16 Beregnede setninger bak landkar. Beregninger utført for leire med og uten grunnforsterkning.

Beregninger viser at det kan forventes setninger i størrelsesorden 1,1 – 1,2 meter i området, se figur 16. I beregningene er det lagt inn en 3 meter høy forbelastningsfylling som fjernes etter ett års liggetid. Ved bruk av vertikaldren vil primærsetningene da være unnagjort, og kryptsetninger vil være minimert grunnet forbelastningen. Setninger som påløper etter forbelastningen er fjernet er minimale, og kravene til setninger inn mot landkaret vil oppfylles. Optimalisering av grunnforsterkning og vertikaldren gjøres i byggeplan.

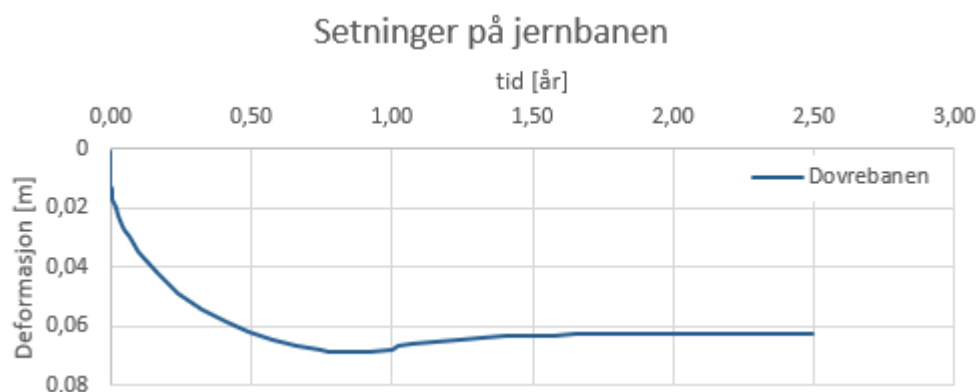
Figur 17 Beregnede deformasjoner på Nordlandsbanen.

Beregninger antyder at det vil oppstå setninger på Nordlandsbanen, i størrelsesorden 5 til 7 cm, som vist på figur 17. I likhet med for veglinjen kan det installeres vertikaldren inntil jernbanen for å sørge for rask konsolidering. Setningene vil påløpe jevnt langs jernbanen over en lengde på ca. 150 meter, og antas å gå i null på hver side av fyllingen. Med 6 cm setning over en lengde på 75 meter (halve fyllingslengden) utgjør det 0,08%. Dette er innenfor alle kravene i gitt i tabell 1. Deformasjonene påløper såpass raskt vil det kunne gjøres en sporjustering etter at forbelastningen er fjernet.

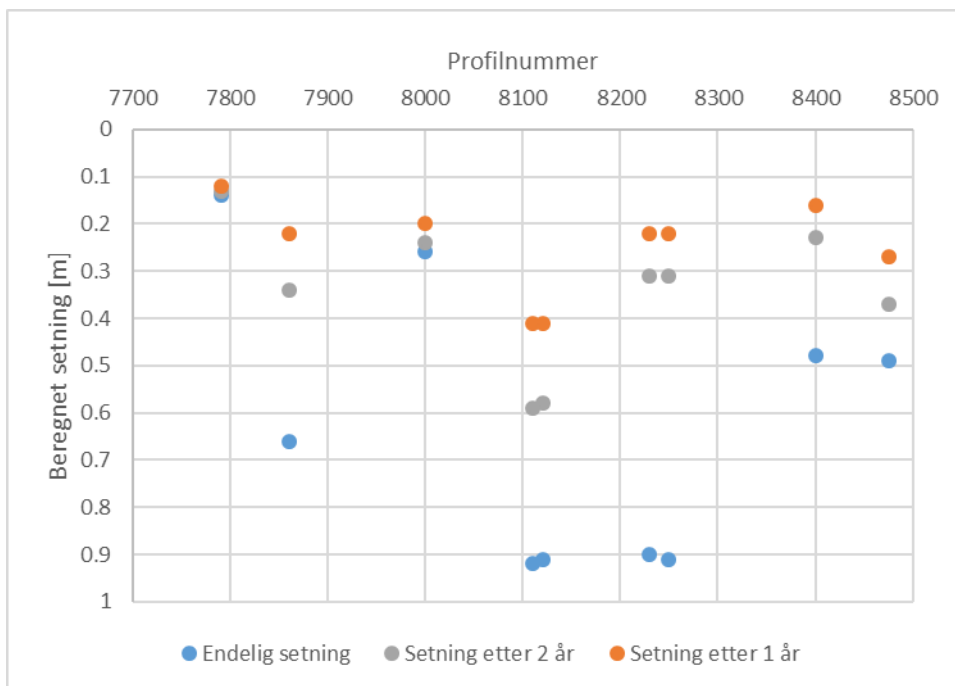
Figur 18 Beregnede totale setninger og setninger etter 1 og 2 år, forutsatt full fyllingshøyde ved tid null.

Det er derfor nødvendig å installere vertikaldren for å få unnagjort primærsetningene i løpet av byggetiden. I tillegg er det nødvendig å fase ut overgangen mellom grunnfor-

sterket område og ustabilisert grunn for å jevne ut setningene. Optimalisering av grunnforsterkning og vertikaldren gjøres i byggeplan.
