Dato  
**25.04.2025**

# **5041 HJELSET HØYDEBASSENG KARTLEGGING OG HÅNDTERING AV MATJORD**

## KARTLEGGING OG HÅNDTERING AV MATJORD

Oppdragsnavn **Hjelset høydebasseng**  
Prosjekt nr. **378020651**  
Mottaker **Stjørdal kommune**  
Dokument type **Matjordrapport**  
Versjon **001**  
Dato **25.04.2025**  
Utført av **Torstein Bye**  
Kontrollert av **Mette Wanvik**  
Godkjent av **Ingunn Kristin Forfang**  
Beskrivelse **Matjordrapport for riktig matjordhåndtering**

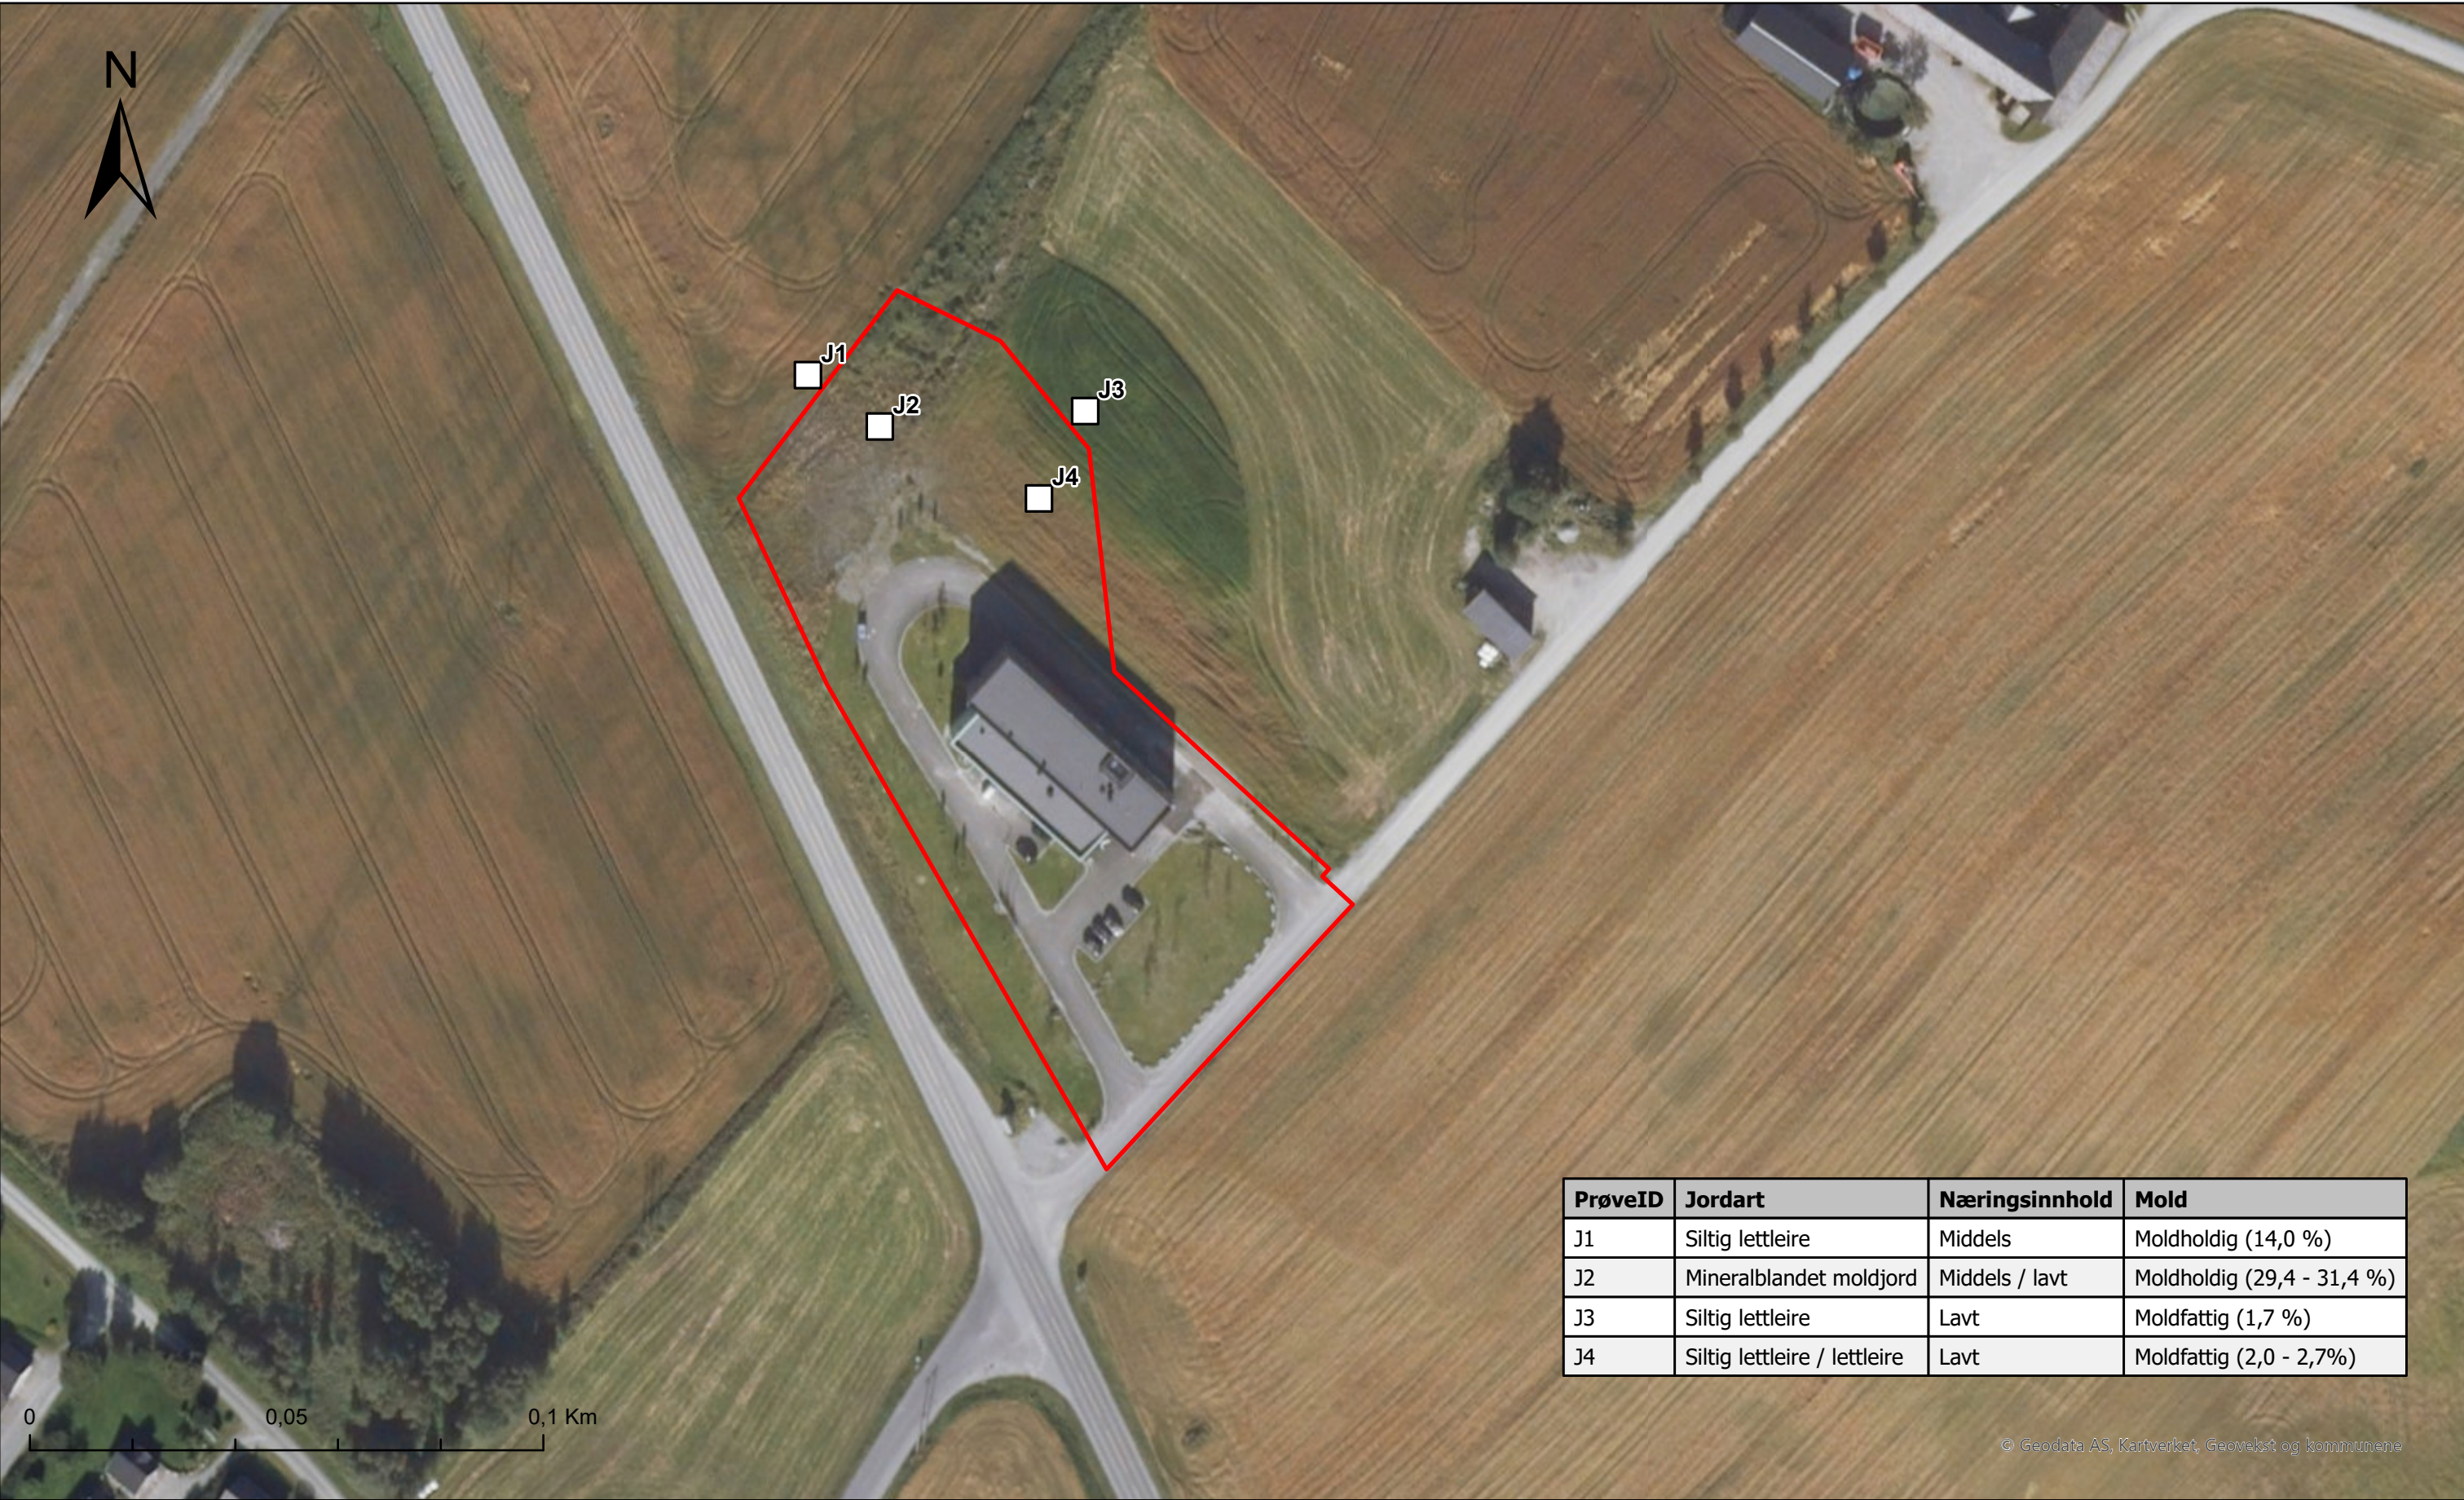
| J1-1 | 0 | 0,3 | Pose | Fin sort/brun matjord over grå/blålig leire. Noe trevirke observert i jorda. Ingen steiner eller grus. Planterøtter ned til ca. 20 cm. Jorda er noe plastisk / leiretendenser og fuktig. |
