Oppdragsgiver: **Toppen Terrasse AS**

Oppdragsnr **52204334** Dokumentnr: **NO-INGGEO-01**

## ► Stabilitetsvurdering av nedlagte skiferbrudd ved Husbykleiva

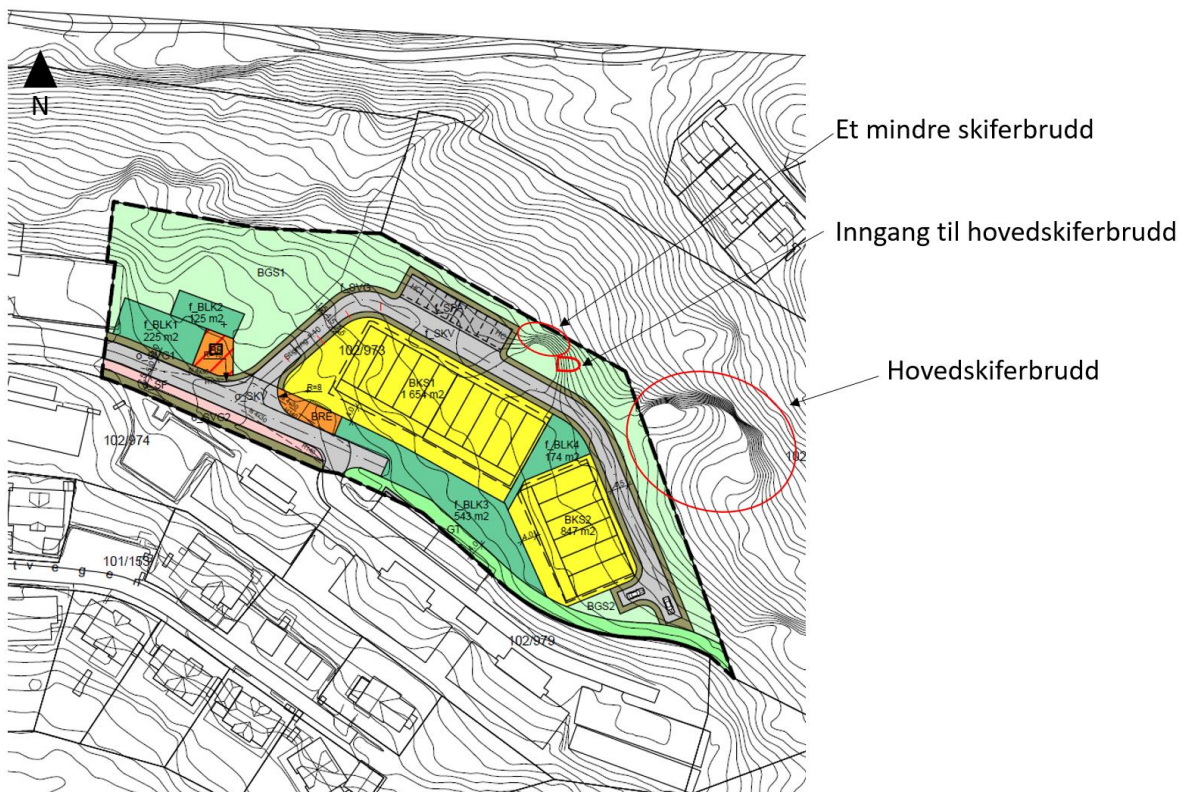
Figur 1 Plantegning for nytt boligfelt på Husby hvor skiferbruddene samt en mindre inngang til hovedskiferbruddet er markert på kartet. Område BSG på plantegningen står for grønnstruktur, BSK for konsentrert boligbebyggelse, SKV for kjøreveg og SPA for parkering. Avstanden fra kjørevegens ytterkant til det mindre skiferbruddet og inngangen er varierende fra 4-10 m.

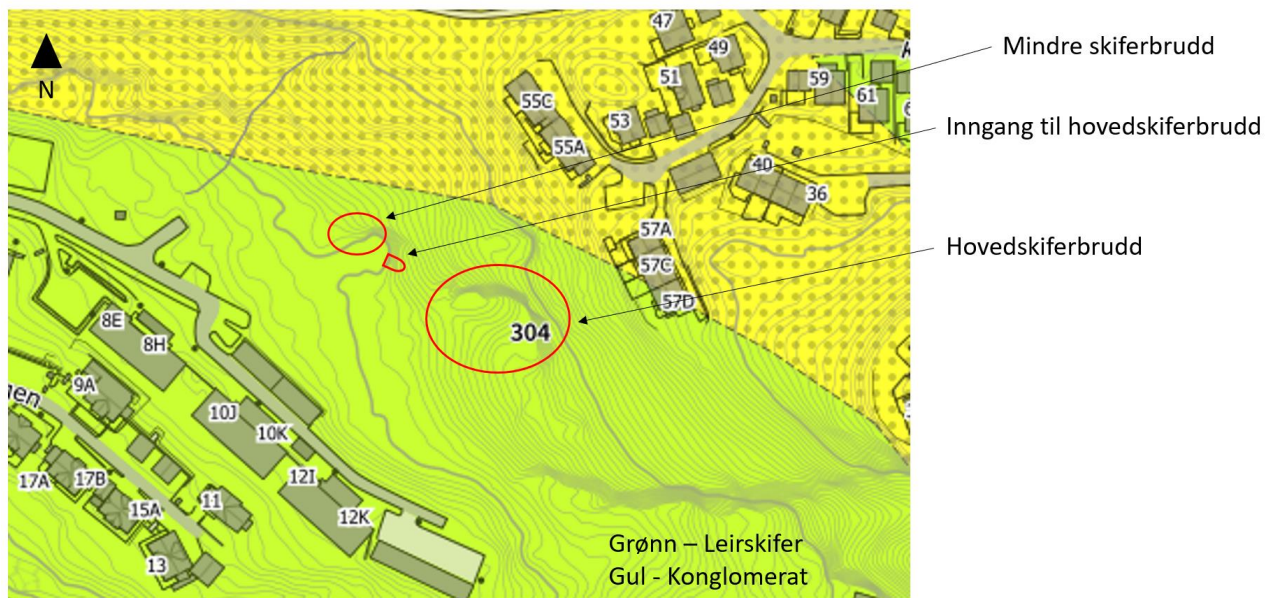
Figur 2 Berggrunnskart i målestokk 1:250 000 hentet fra NGU hvor hovedskiferbrudd, inngang, samt mindre skiferbrudd er markert inn på kartet.
