Vedlegg D - Befaring

KTU-55-A-10033

Nordlandsbanen (Hell) – Steinkjer, Alstad kryssingsspor
Områdestabilitetsutredning

1 BEFARING

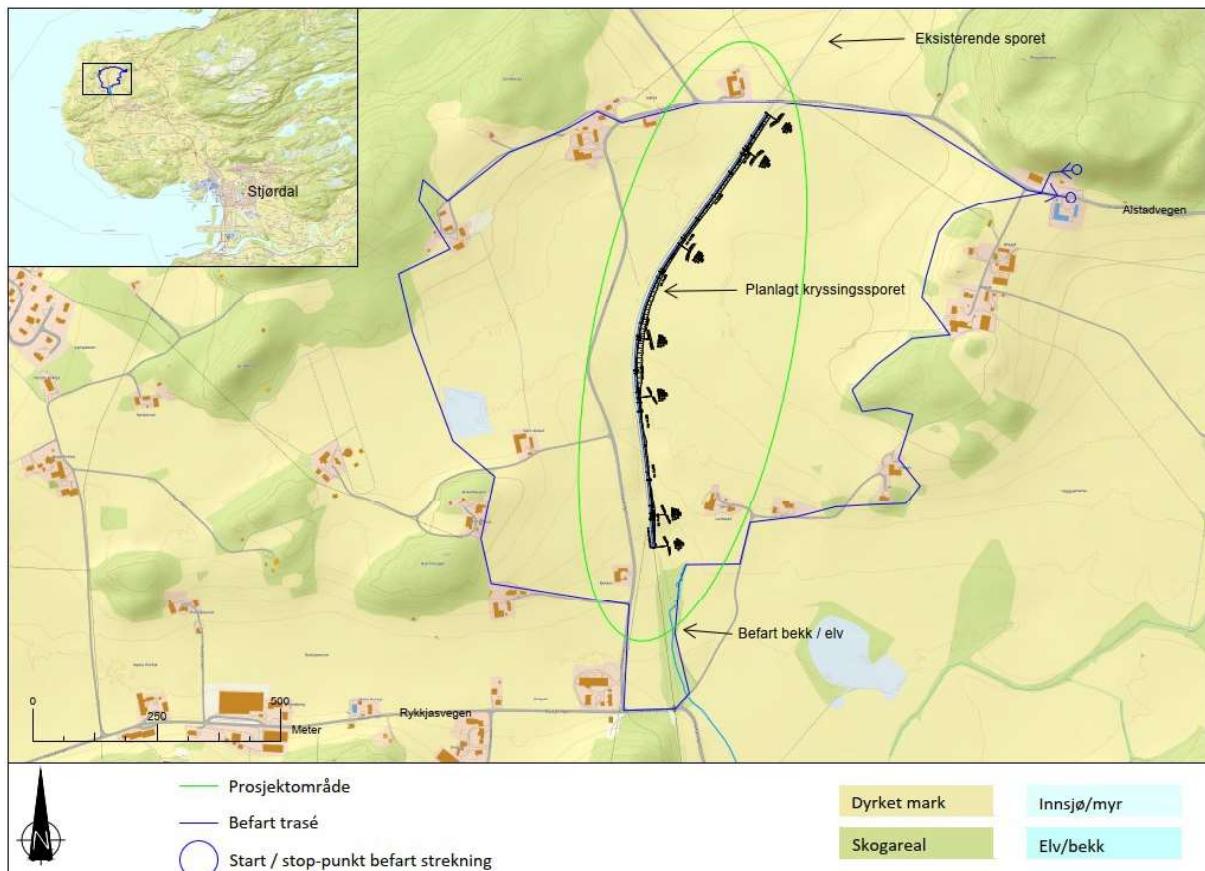
Figur 1.1 Befart rute ved Alstad, Stjørdal kommune. Større kart er lagt ved i Vedlegg A.

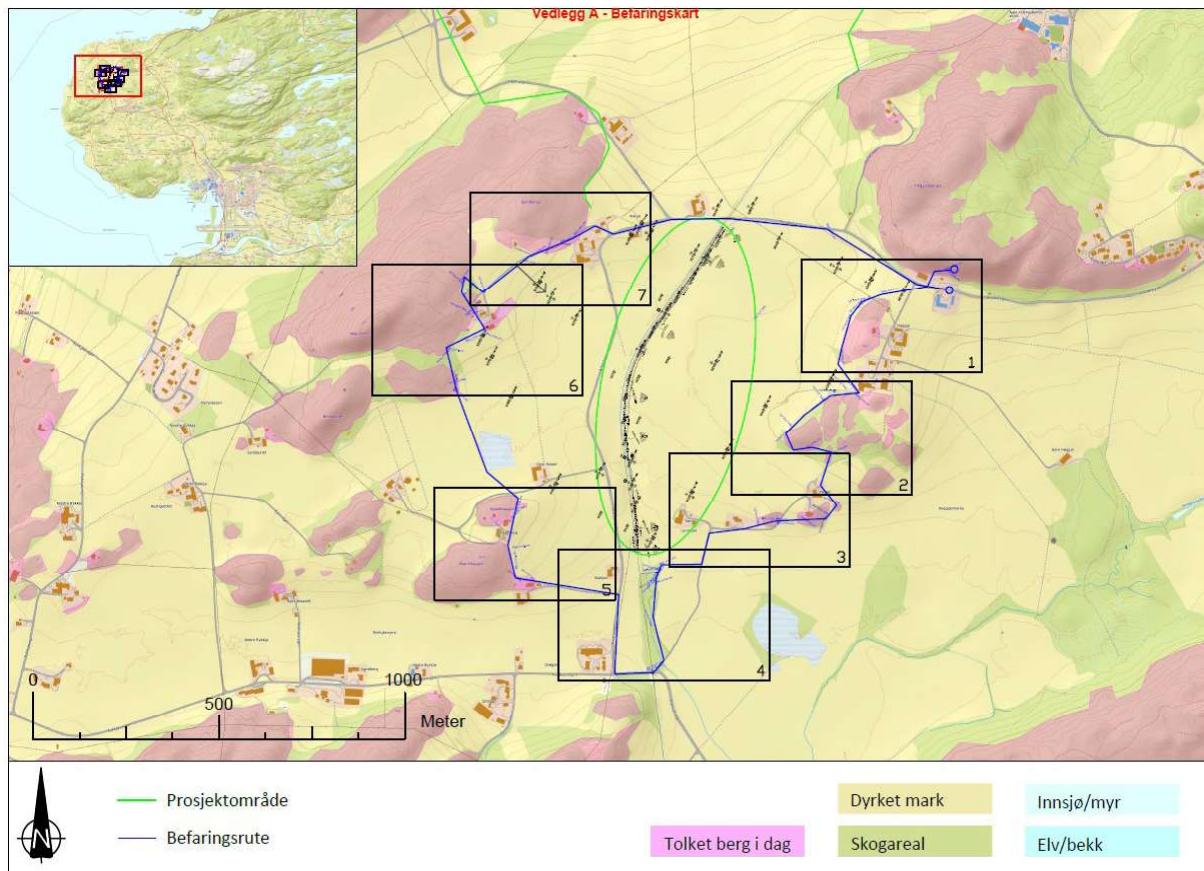
Tolket berg i dagen etter befaring fremgår av Figur 1.2 og er markert i rosa. Oversiktskartet er delt inn i syv små kart (delstrekningene) for en mer detaljert visning av befarte området og lokasjonen av befarringsbildene. De visste grunnundersøkelsene er som utført. Ett større oversiktskart fremgår av Vedlegg A.

Figur 1.2 Oversiktskart av tolket berg i dagen rundt den planlagte kryssingsspor ved Alstad, med vist den 7 vurderte delstrekninger.

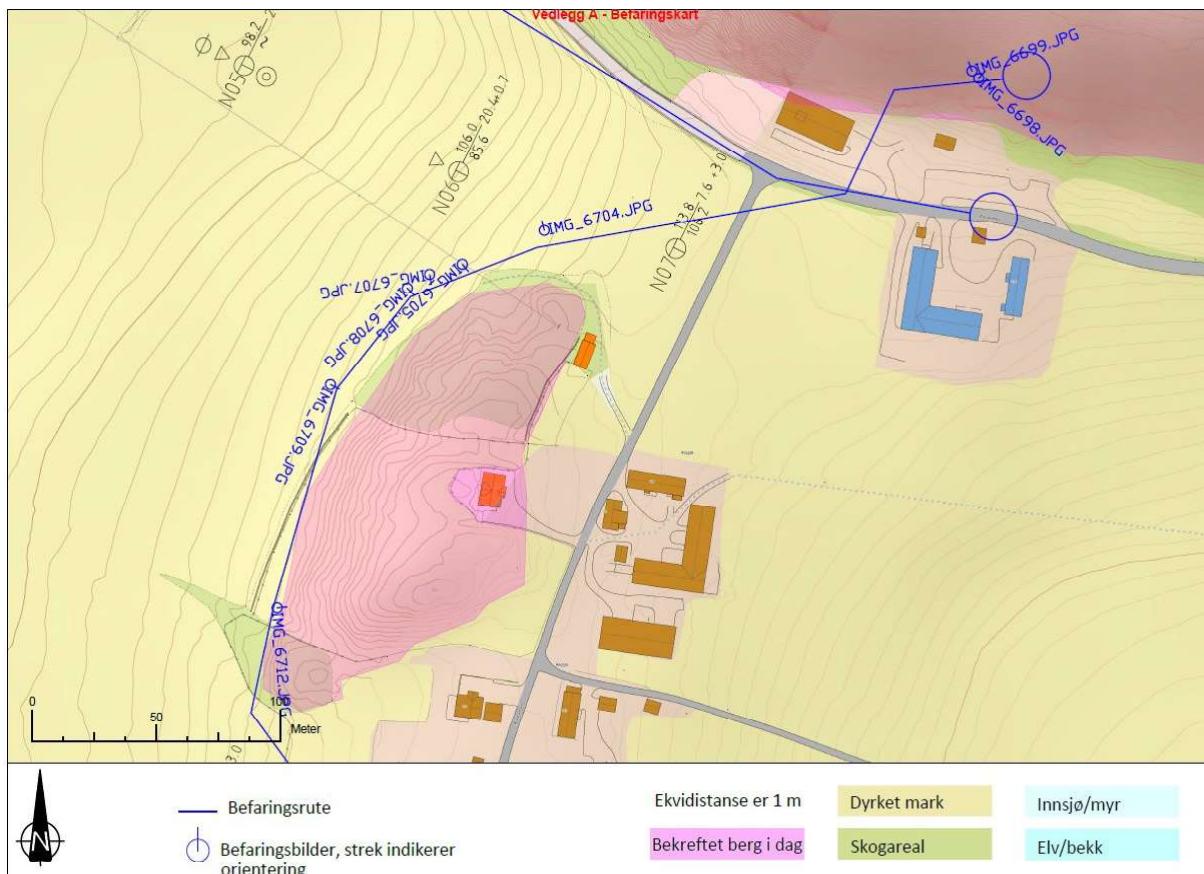
Fra befaring av delområde 1 er det observert berg i dagen der hvor det var forventet etter den tidligere tolkningen. Områdene fremgår av Figur 1.3. Berg i dagen er observert og bekreftet med bilder nordvest og på midden av delområdet og begrenser noen av de områdene som har blitt identifisert som mulige kritiske skråninger /aktsomhetsområdet. Det er ikke observert tegn på skredaktivitet i nyere tid.

Figur 1.3 Delstrekning 1 (utklipp av Figur 1.2) av befaring ved Alstad, Stjørdal kommune. Større kart er lagt ved i Vedlegg A.

Det er ingen tegn på erosjon opp i skråningene eller andre delene og strekningen ble klassifisert helhetlig til «ingen erosjon» (poengscore 0).

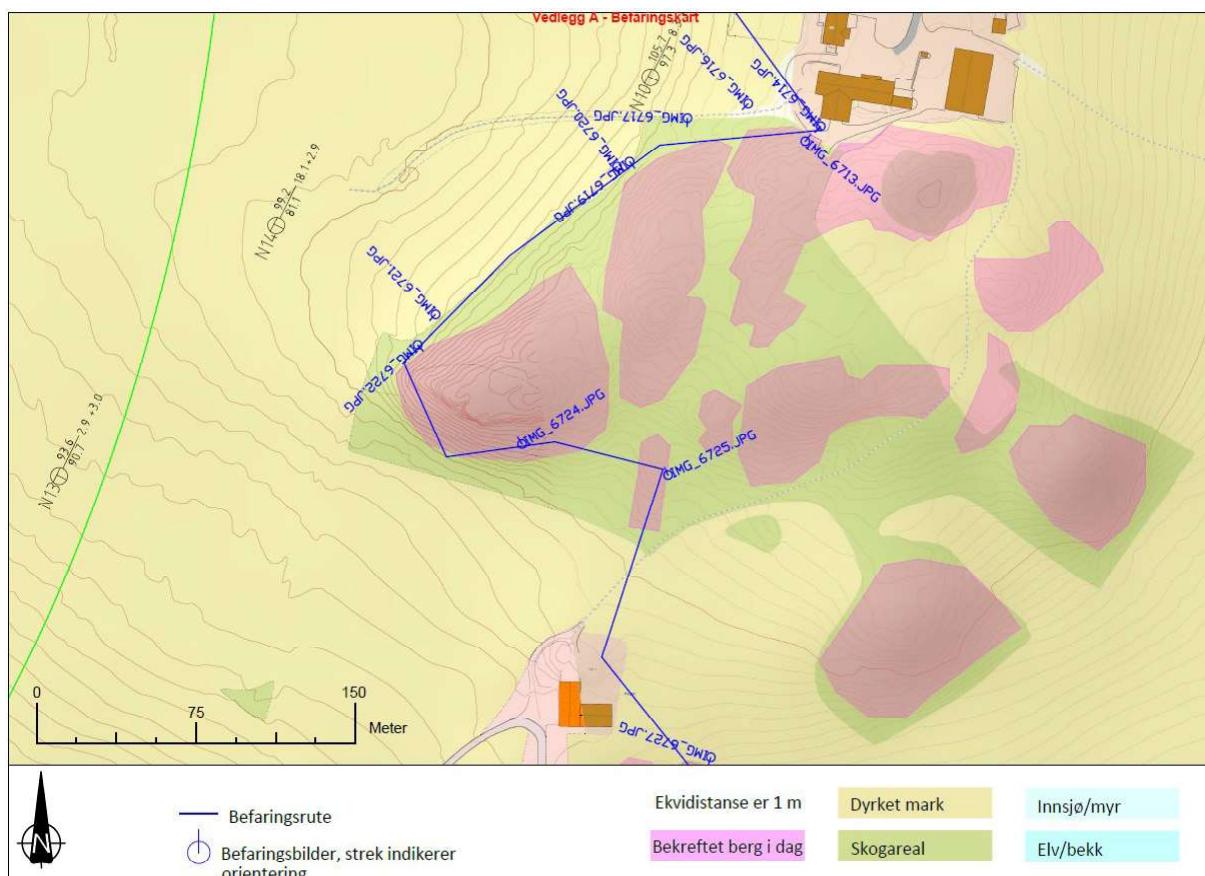
Fra befaring av delstrekning 2 er det observert berg i dagen av mesteparten der hvor det var forventet etter den tidligere tolkningen av lidar-kartet. Områdene med bekreftet berg i dagen på befaringen fremgår i Figur 1.7. Sør i delstrekning 2 var det tolket en del med berg i dagen av lidar-kartet, som ikke ble observert under befaringen.

Det er observert en drensgrøft langs skogen.

Figur 1.7 Delstrekning 2 (utklipp av Figur 1.2) av befaring ved Alstad, Stjørdal kommune. Større kart er lagt ved i Vedlegg A.

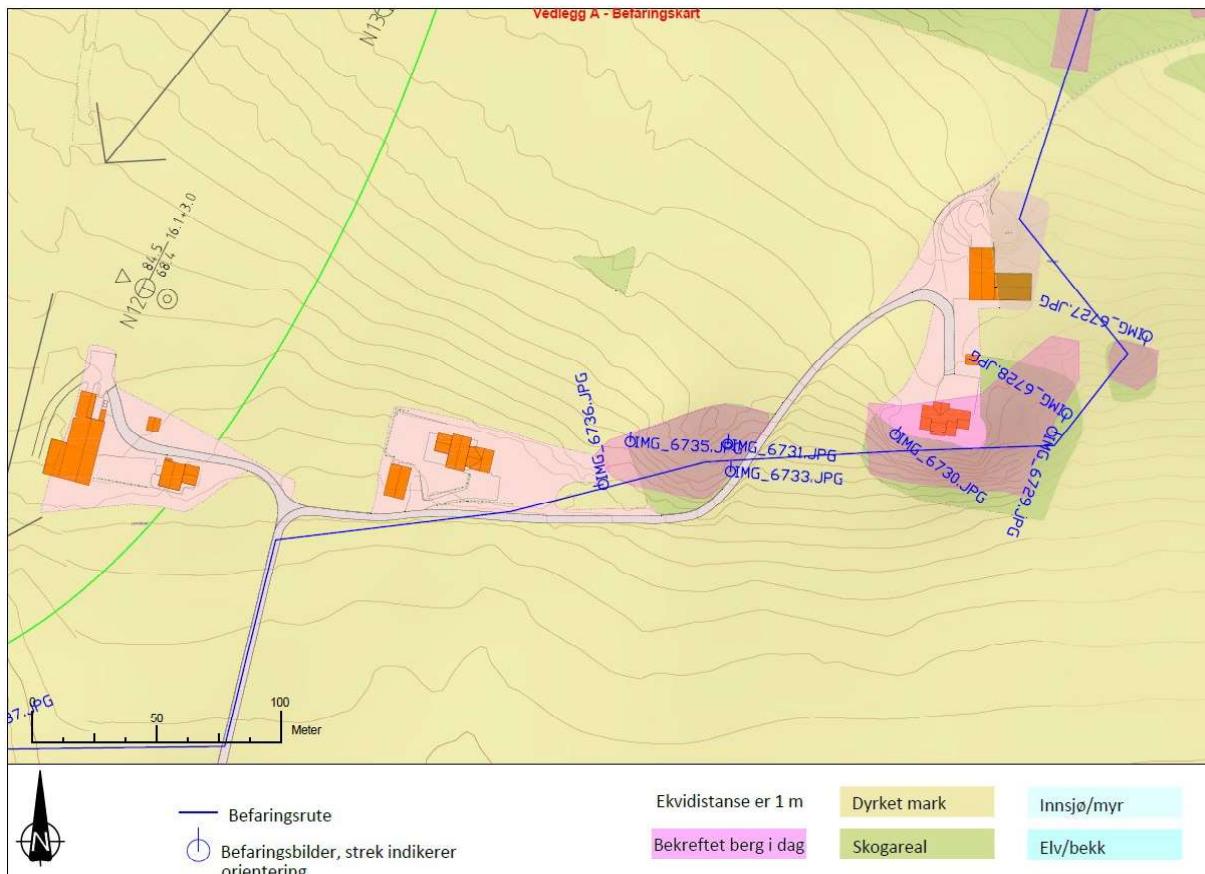
Fra befaring av delstrekning 3 er det observert berg i dagen der hvor det var forventet. Tidligere tolket utstrekning av berg i dagen er vist i Figur 1.11. Berg i dagen er observert og bekreftet med bilder og begrenser noen av de områdene som har blitt identifisert som kritiske skrånninger/aktsomhetsområdet for løsneområde. Det er ikke observert tegn på skredaktivitet i nyere tid.

Figur 1.11 Delområdet 3 (utklipp av Figur 1.2) av befaring ved Alstad, Stjørdal kommune. Større kart er lagt ved i Vedlegg A.

Det er ingen tegn på erosjon opp i skrånningene eller andre delene og området ble klassifisert helhetlig til «ingen erosjon» (poengscore 0).

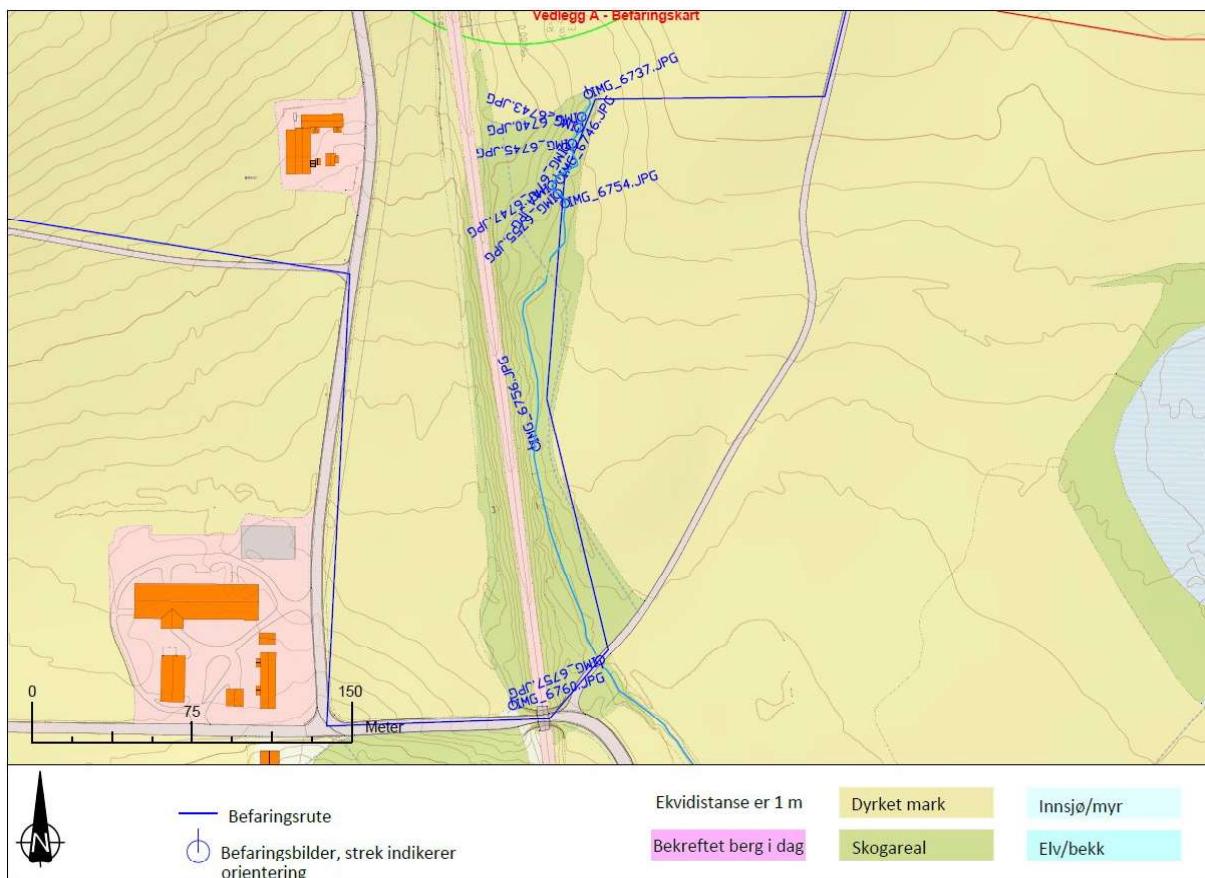
Det er ingen plastring langs strekking av bekken. Bekken ligger i en skjæring ca. 2 m under det omkringliggende terrenget. Vanndybden varierer noen langt strekningen men er ikke mer enn ca. 0,2 m der det er dypeste. Det gir tegn på at vanndybde er muligvis lavere enn normal, for delen av stein langs bekken er ikke dekket med mose eller er ikke overgrodd med vegetasjon. Vannet var grumsete og farge var hvite som er vist i alle bilder. Vannføringen var langsom og lav.

Ved hele strekningen av bekken finnes større trær (i hovedsak bjørk) og busker. Nesten alle trær som står langs skråningen har skrål stamme som vist i Figur 1.16. Det indikerer at det skjer/har skjedd bevegelse av skråningen over tid som følge av erosjon. Skråningene langs bekken består av leire eller organisk dekke og har erosjon inntil ca. 1 m over vannlinjen som vist i Figur 1.17. Denne bilde viser også røter som henger i luften. Det betyr at det vært jord her tidligere som har blitt erodert bort.

Figur 1.15 Delstrekning 4 (utklipp av Figur 1.2) av befaring ved Alstad, Stjørdal kommune. Større kart er lagt ved i Vedlegg A.

Erosjonsforholden har blitt vurdert i henhold til kriteriene til NVE eksternrapport 9/2020 [1]. Kombinasjon av skrå trær og observerte erosjon av skråningene og overflatutglidninger betyr at erosjonsgraden vurderes som «noen erosjon» (score 2).

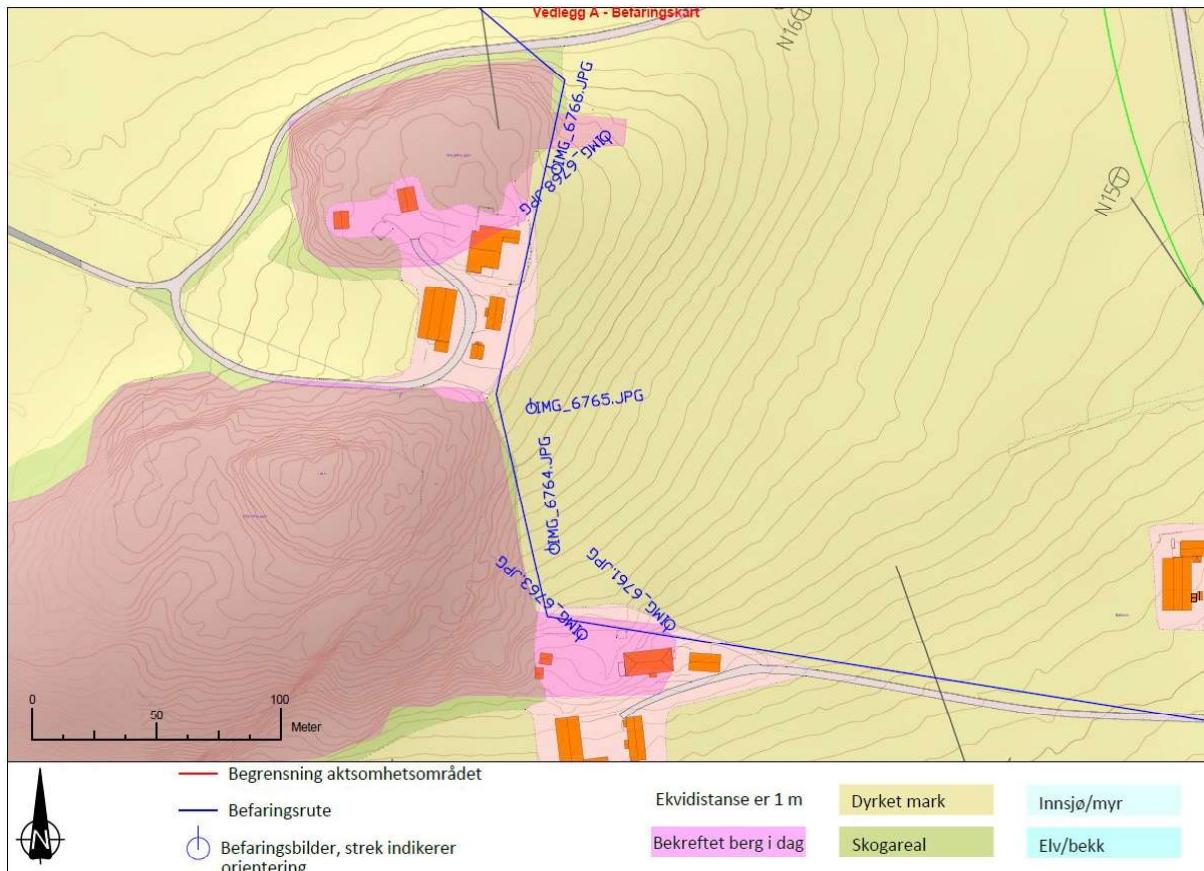
Fra befaring av delstrekning 5 er det observert berg i dagen der hvor det var forventet etter den tidligere tolkningen av lidar-kartet. Områdene med bekreftet berg i dagen på befaringen fremgår i Figur 1.21. Sør i delområdet 5 var en del ikke tolket som berg i dagen av lidar-kartet, men det ble observert berg i dagen med befaring. Berg i dagen er observert og bekreftet med bilder og begrenser noen av de områdene som har blitt identifisert som mulige kritiske skrånninger/aktsomhetsområde for løsneområde. Det er ikke observert tegn på skredaktivitet i nyere tid.

Figur 1.21 Delstrekning 5 (utklipp av Figur 1.2) av befaring ved Alstad, Stjørdal kommune. Større kart er lagt ved i Vedlegg A.

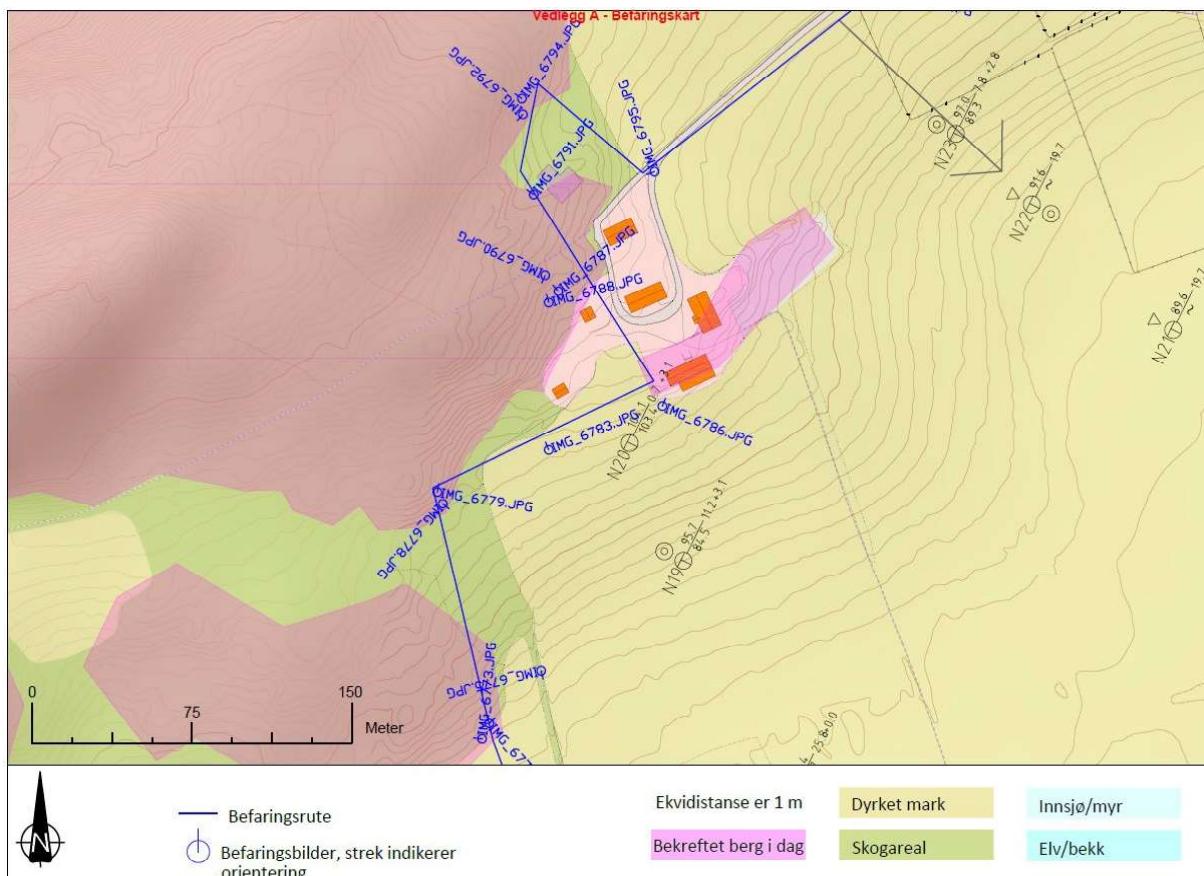
Fra befaring av delstrekning 6 er det observert berg i dagen der hvor det var forventet etter den tidligere tolkningen av lidar-kartet. Områdene med bekreftet berg i dagen på befaringen fremgår i Figur 1.21. Sør i delstrekning 6 var en del ikke tolket som berg i dagen av lidar-kartet, men det ble observert berg i dagen med befaring. Berg i dagen er observert og bekreftet med bilder og begrenser noen av de områdene som har blitt identifisert som mulige kritiske skrånninger/aktsomhetsområde for løsneområde. Det er ikke observert tegn på skredaktivitet i nyere tid.

Det er ingen elver eller bekker i dette området. Det er observert en drenesgrøfte i sør langs delstrekning 6 med «ingen erosjon».

Figur 1.25 Delområdet 6 (utklipp av Figur 1.2) av befaring ved Alstad, Stjørdal kommune. Større kart er lagt ved i Vedlegg A.

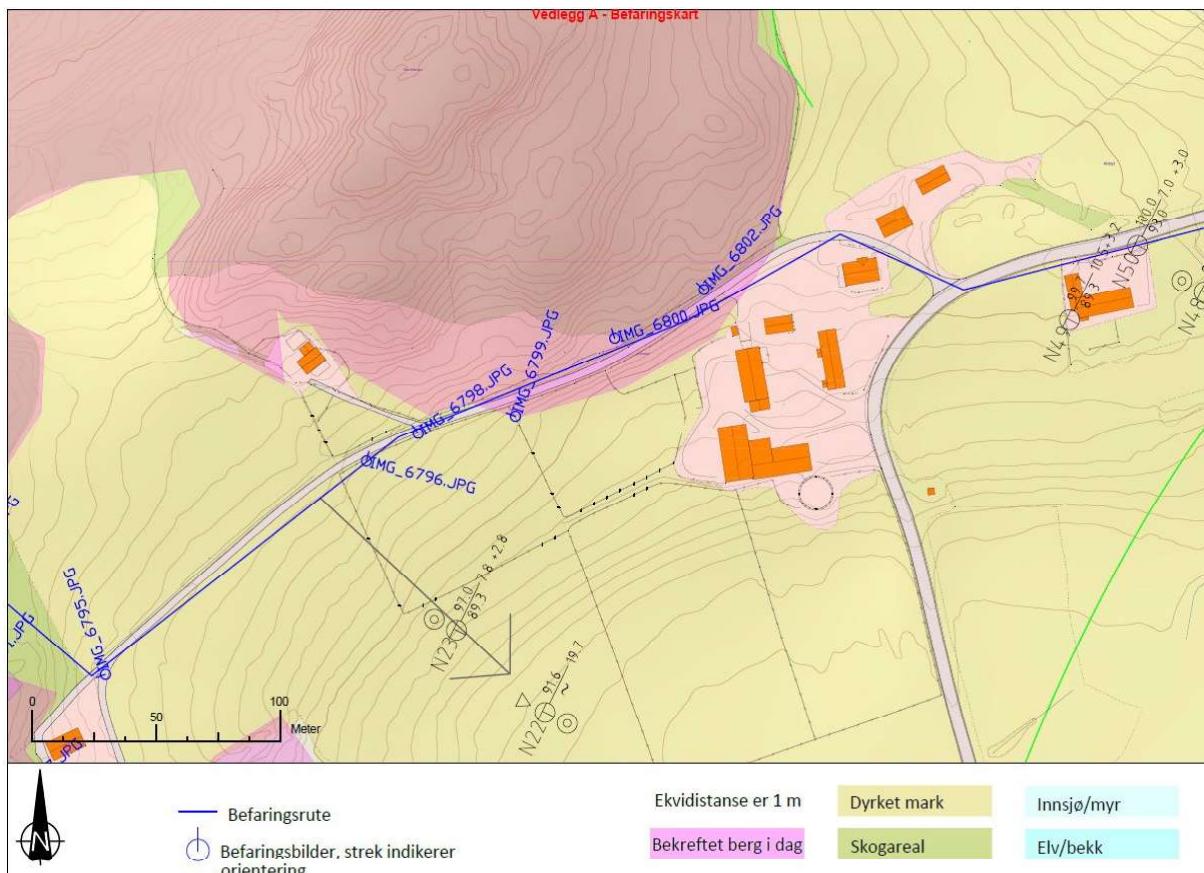
Fra befaring av delstrekning 7 ble det observert berg i dagen der hvor det var forventet. Tidligere tolket utstrekning av berg i dagen er vist i Figur 1.29. Berg i dagen er observert og bekreftet med bilder og begrenser noen av de områdene som har blitt identifisert som mulige kritiske skråninger /aktsomhetsområder for løsneområde. Det er ikke observert tegn på skredaktivitet i nyere tid.

Figur 1.29 Delområdet 7 (utklipp av Figur 1.2) av befaring ved Alstad, Stjørdal kommune. Større kart er lagt ved i Vedlegg A.
