# 5041 HJELSET HØYDEBASSENG KARTLEGGING OG HÅNDTERING AV MATJORD

## KARTLEGGING OG HÅNDTERING AV MATJORD

Oppdragsnavn **Hjelset høydebasseng**  
Prosjekt nr. **378020651**  
Mottaker **Stjørdal kommune**  
Dokument type **Matjordrapport**  
Versjon **001**  
Dato **25.04.2025**  
Utført av **Torstein Bye**  
Kontrollert av **Mette Wanvik**  
Godkjent av **Ingunn Kristin Forfang**  
Beskrivelse **Matjordrapport for riktig matjordhåndtering**

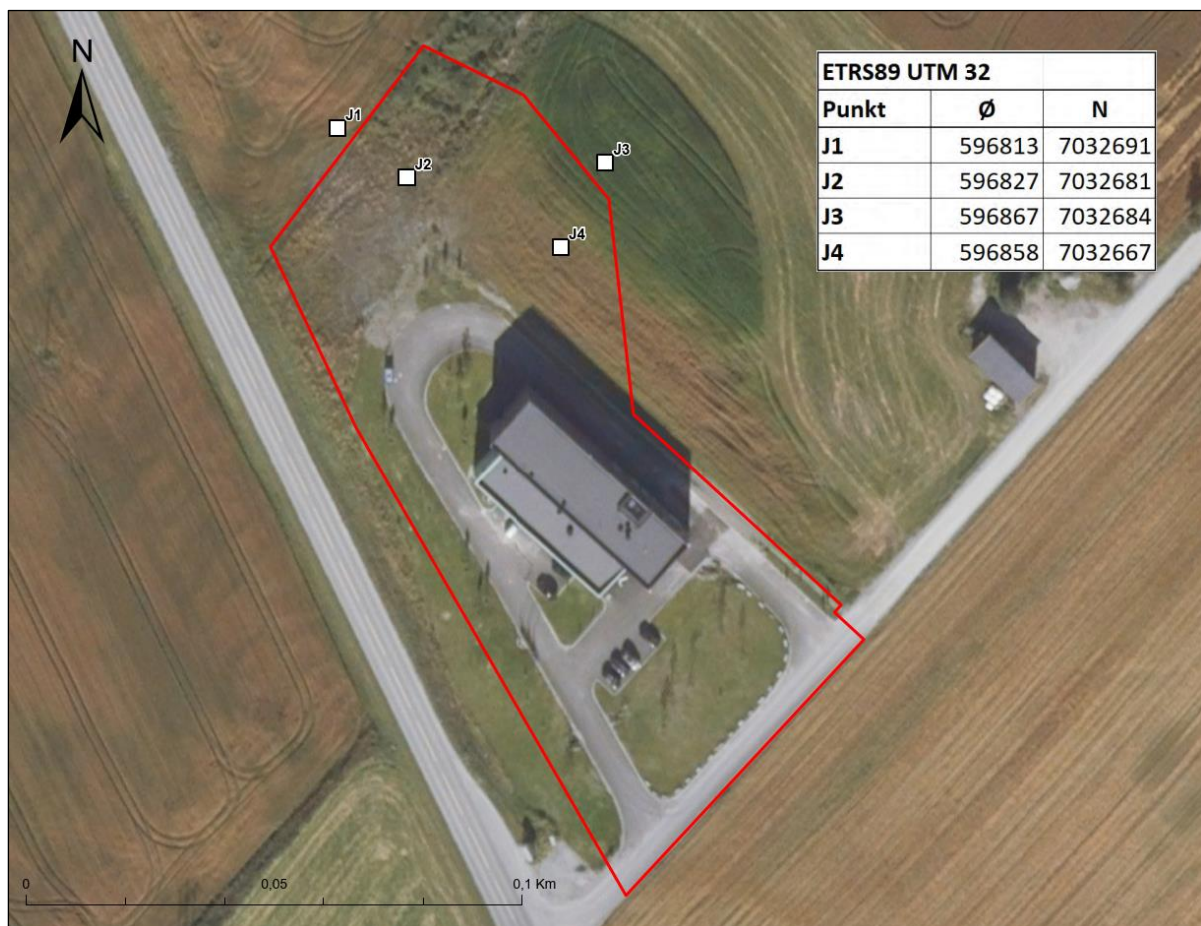
Rambøll gjennomførte den 7. mars 2025 undersøkelser av matjordkvalitet på jordbruksarealene i planområdet. Det ble utført sjaktegraving med minigraver i de fire prøvepunktene J1, J2, J3 og J4. Plassering av jordprofiler som ble undersøkt er vist i figur 8. Jordkartleggingen ble gjennomført en dag med oppholdsvær, men etter en lengre nedbørsperiode. Det ble tatt ut jordprøver til analyse for jordart, organisk innhold og næringsinnhold; en prøve fra sjaktene J1 og J3, og to prøver fra sjaktene J2 og J4.

**Figur 8. Plassering av sjakter (J1 – J4) for jordsmonnsundersøkelser ved Hjelset vannrenseanlegg. Kilde: Geodata AS, Kartverket, Geovekst og kommunene.**

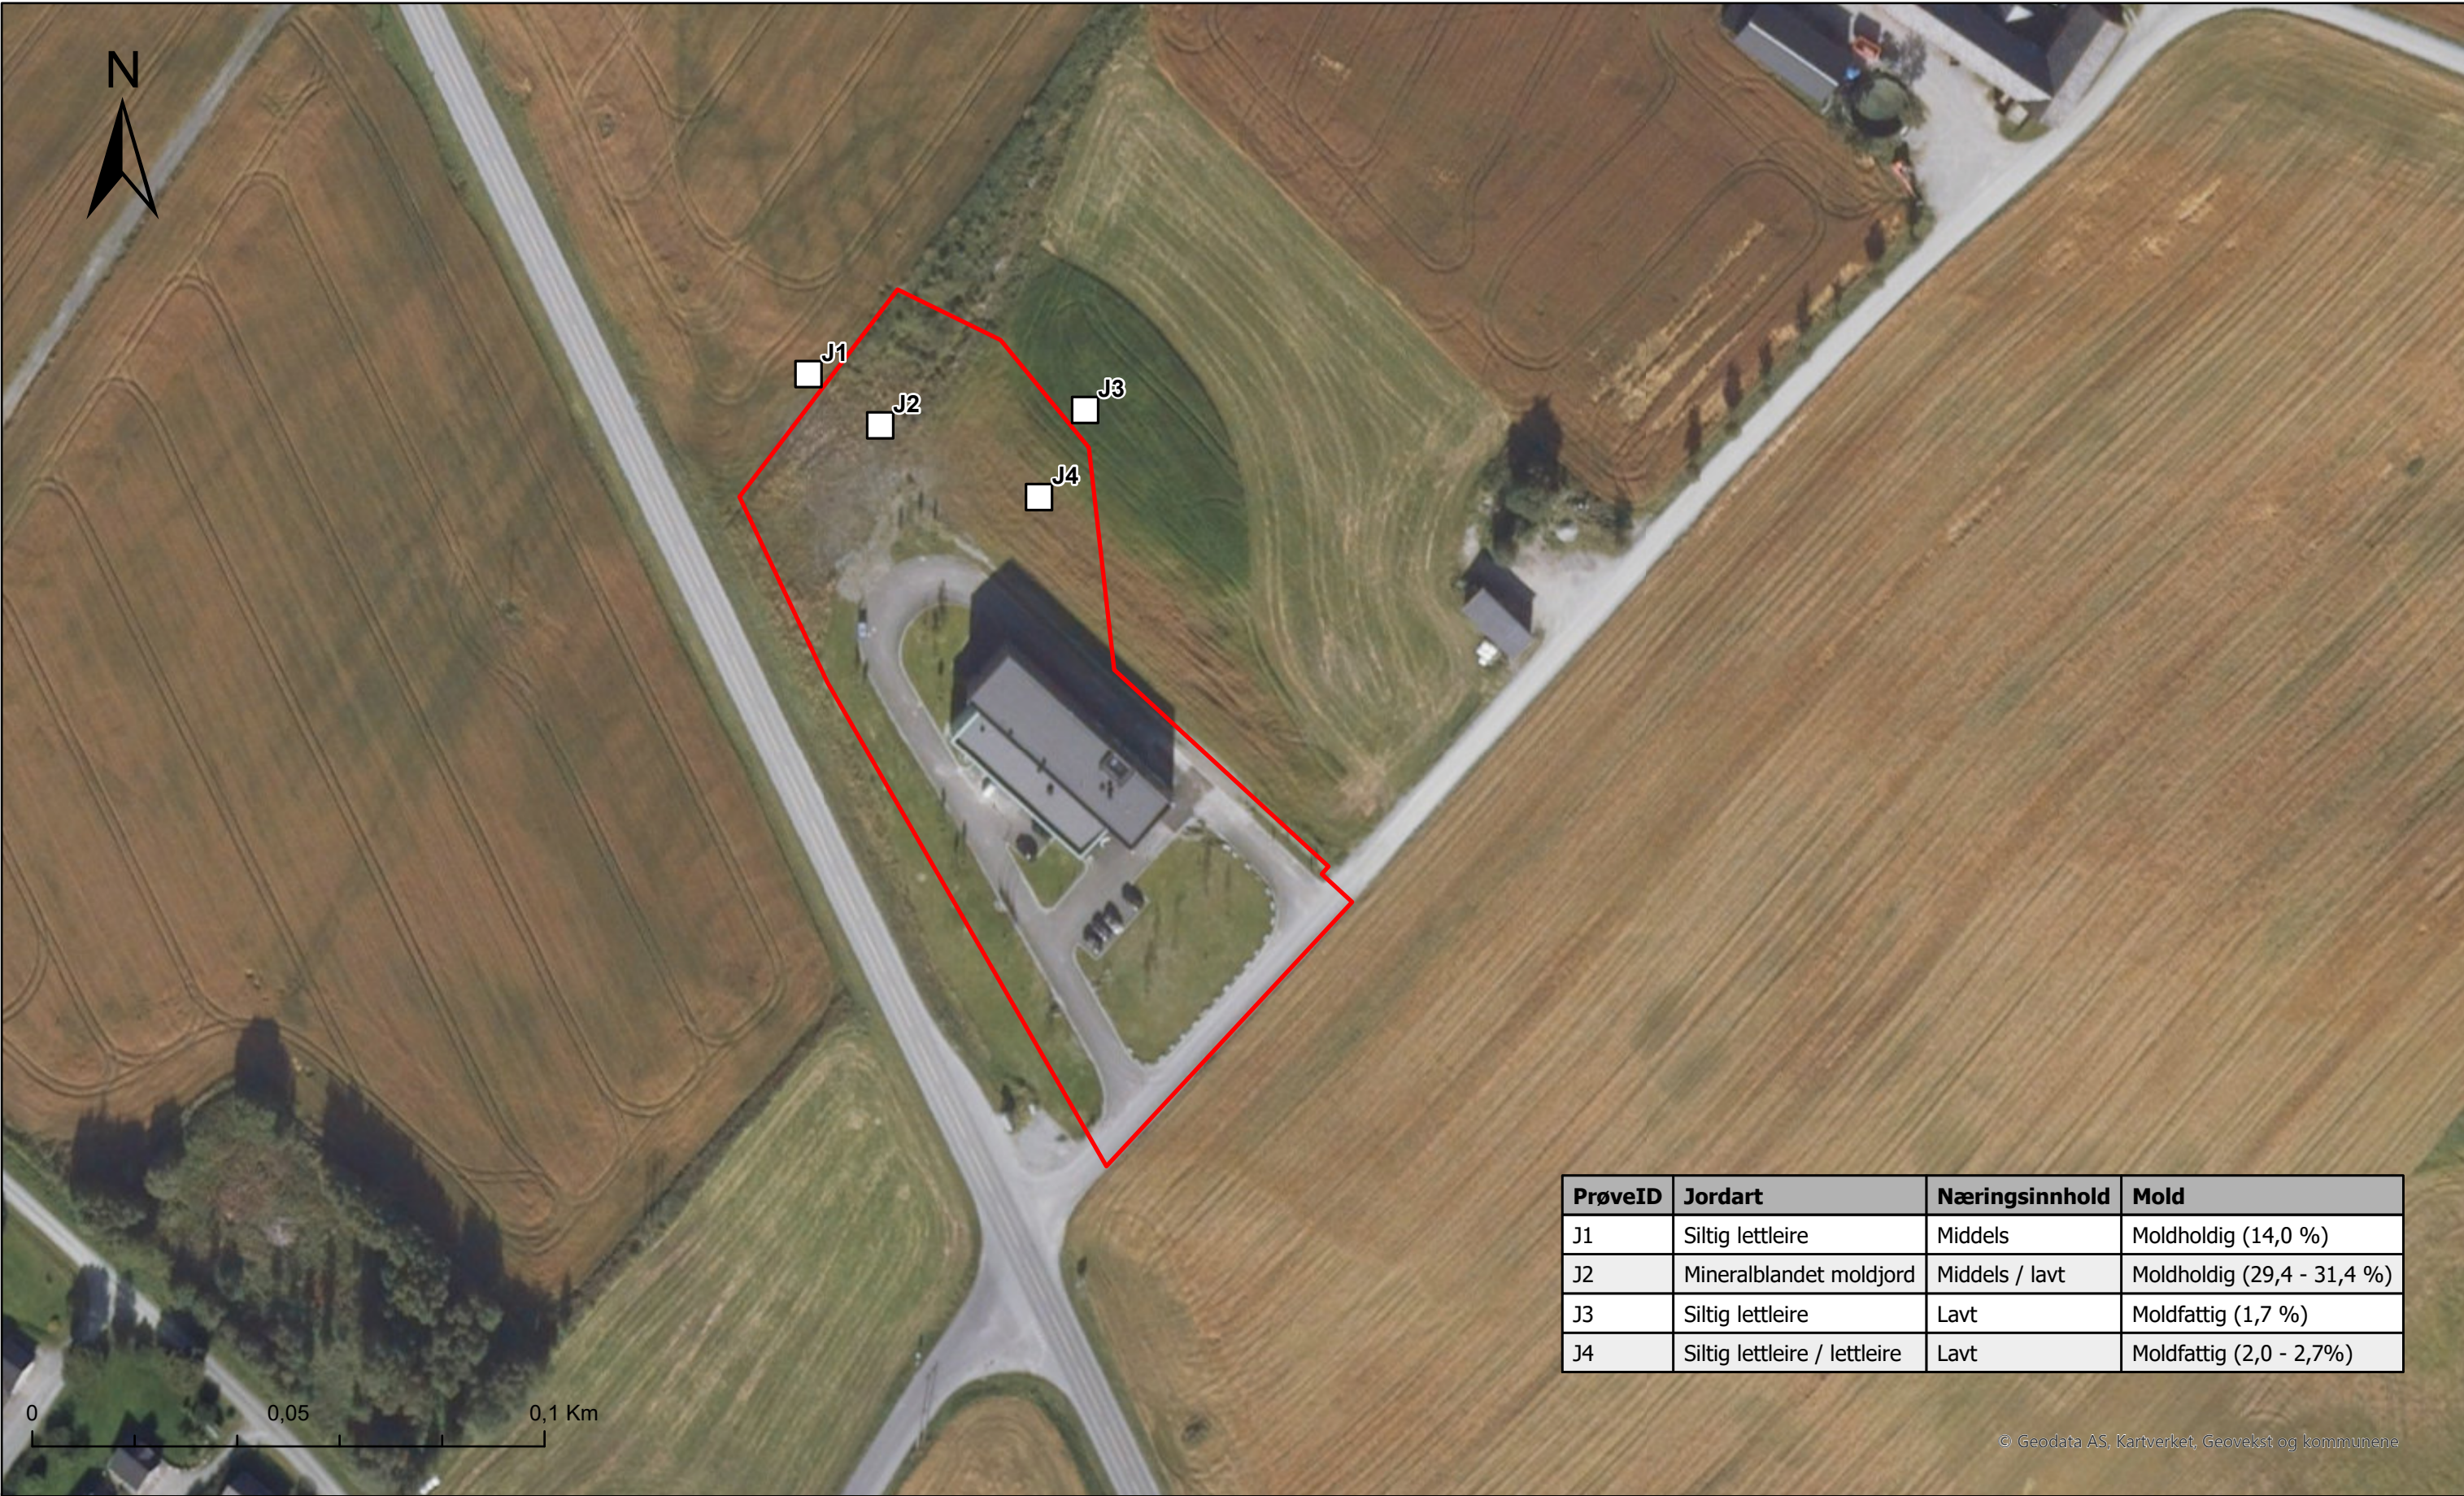
| PrøveID | Jordart | Næringsinnhold | Mold |
|---|---|---|---|
| J1 | Siltig lettleire | Middels | Moldholdig (14,0 %) |

| RAMBOLL | | Prøvetaking Miljø - matjord | | |
|---|---|---|---|---|
| J1-1 | 0 | 0,3 | Pose | Fin sort/brun matjord over grå/blålig leire. Noe trevirke observert i jorda. Ingen steiner eller grus. Planterøtter ned til ca. 20 cm. Jorda er noe plastisk / leiretendenser og fuktig. |
