Risiko- og sårbarhetsanalyse

Detaljregulering for Langstein masseuttak

Stjørdal kommune

Planid: 5010

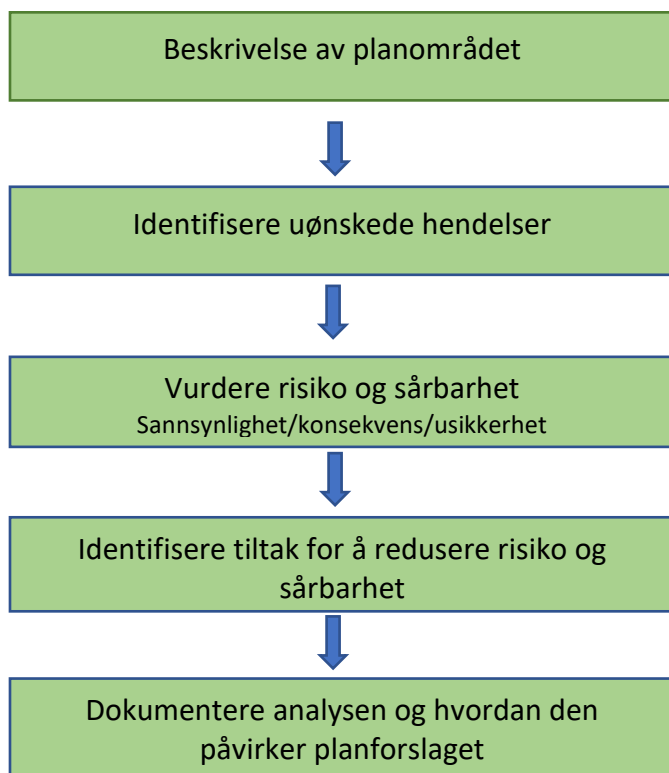
ROS-analysen deles i hovedsak inn i 5 deler;

Første steg går ut på å identifisere uønskede hendelser. Dette gjøres ved å gå gjennom en sjekkliste med mulige uønskede hendelser. I dette skjemaet svarer vi JA eller NEI på om hendelsen er relevant for dette planforslaget. Uønskede hendelser som får JA, blir vurdert videre i analyseskjema i ROS-analysen. Hendelser som får NEI skal begrunnes i skjemaet. Dersom man er kjent med andre uønskede hendelser enn de som står listet opp i skjemaet, kan disse legges til. Sjekklisten ligger i kapittel 4.

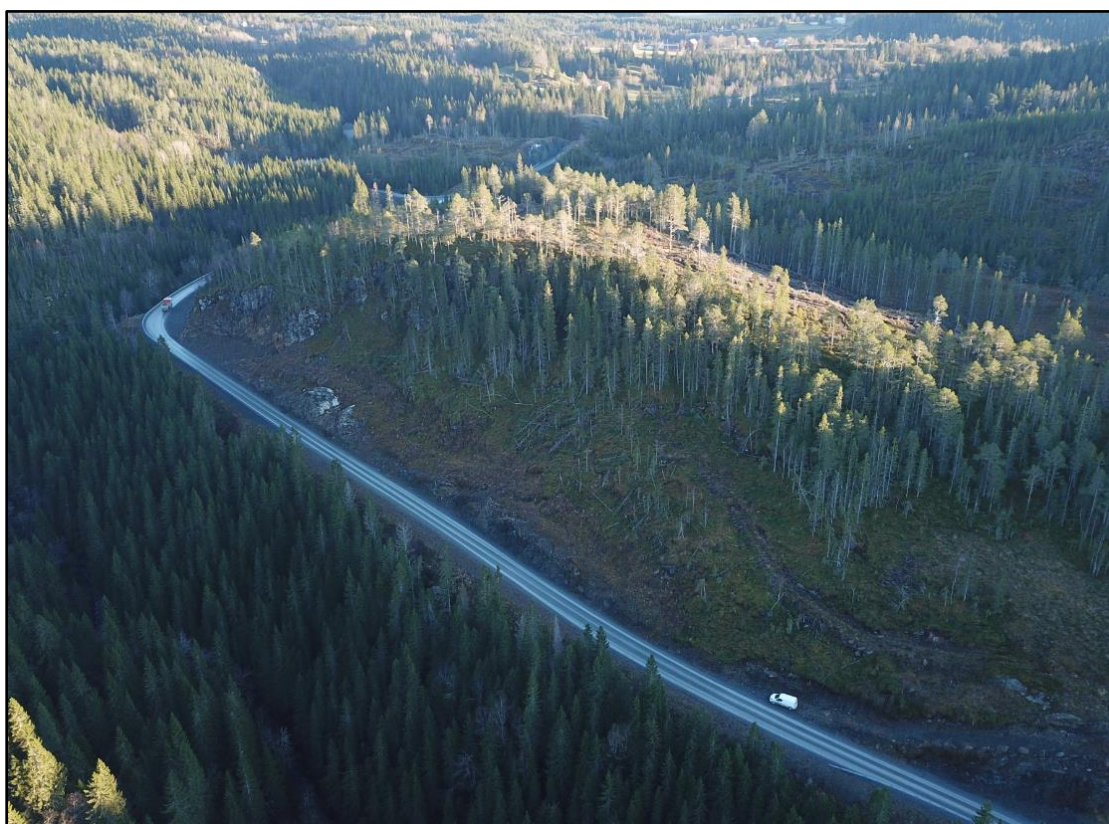
Figur 1 Dronebilde som viser planområdet.

Planområdet ligger i Stjørdal kommune langs fylkesveg 6816, ca. 4 km øst for avkjøring fra E6 ved Langstein. Avstand til Stjørdal sentrum er ca. 17 km. Grensen til Levanger kommune ligger ca. 750 meter nord for planområdet. Området for Langstein steinburudd ligger gunstig plassert med kort veg til prosjektet E6 Kvithammer – Åsen, ca. 1 km øst for fremtidig strekning mellom Forbordsfjell og Høghåmmårtunnelen. Planområdet er på ca. 136 daa.

Arealene i umiddelbar nærhet til planområdet består av tilsynelatende uberørte skogarealer av ulik bonitet. I tillegg finnes også jordbruksarealer i omkringliggende områder. Ved befaring ble det registrert at det er påbegynt hogst øst i planområdet.
