E6 Kvithammar – Åsen Detaljregulering Stjørdal kommune

*«Jordhåndtering ved nydyrking og reetablering av
jordbruksareal etter anleggsvirksomhet»*

R1-PLAN-04

25.08.2020

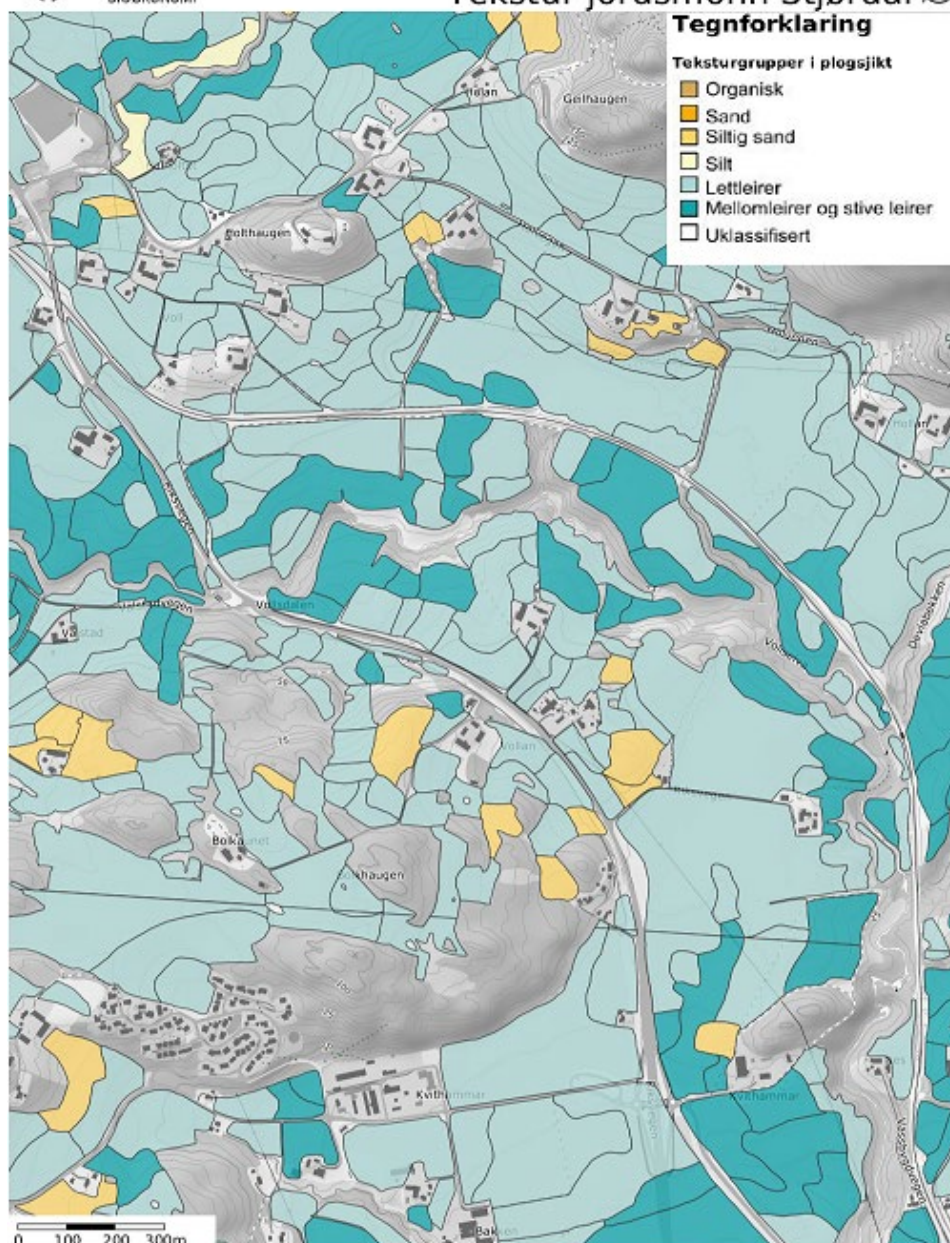
Figur 1 Tekstur i ploglaget for jordsmonnet mellom Kvithammar og Holan (kilden.nibio.no)

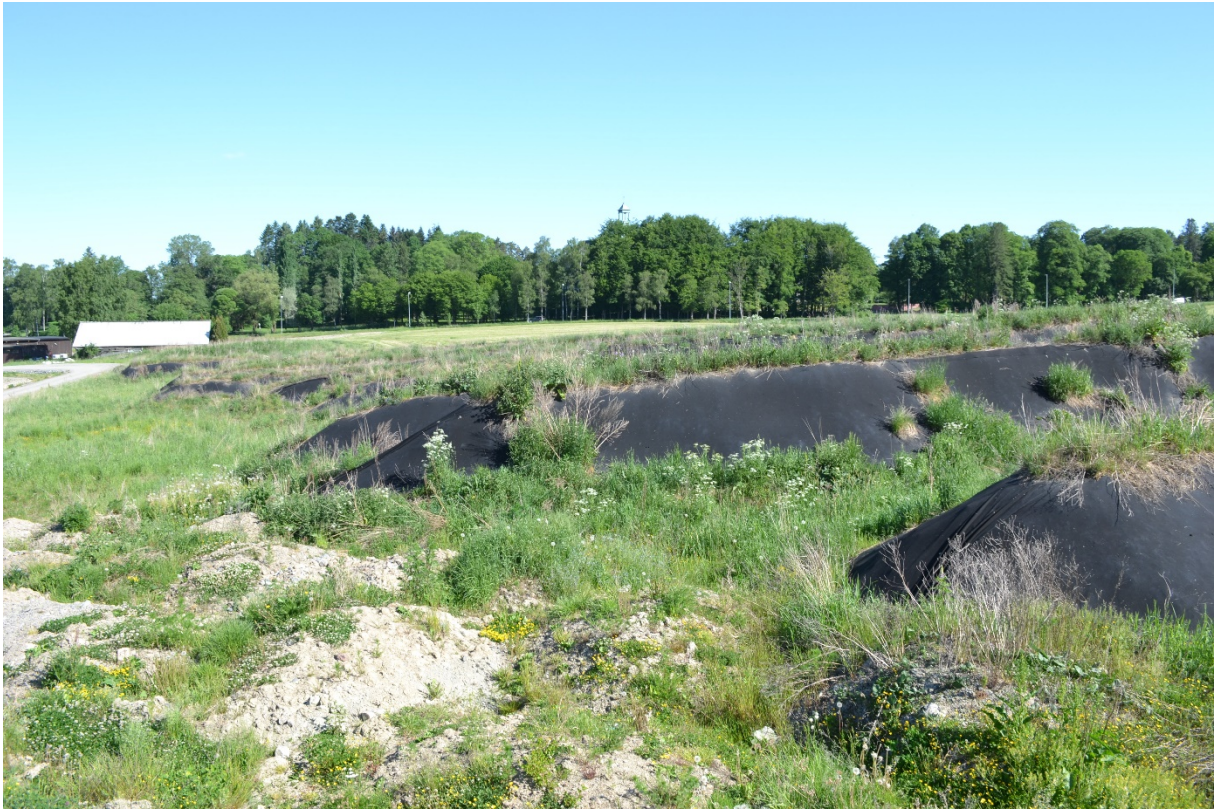
Figur 4 Lagring av jorddranker på jordbruksareal på NMBU, Ås (Foto: Trond Knapp Haraldsen)

Ved undersøkelser av jorda i rankene sommeren 2018, ble det funnet at bare de ytterste 50 cm av jordlaget hadde tørket opp. Inne i kjernen av rankene var jorda plastisk og svært fuktig. Duken bidro dermed til å holde jorda for fuktig.

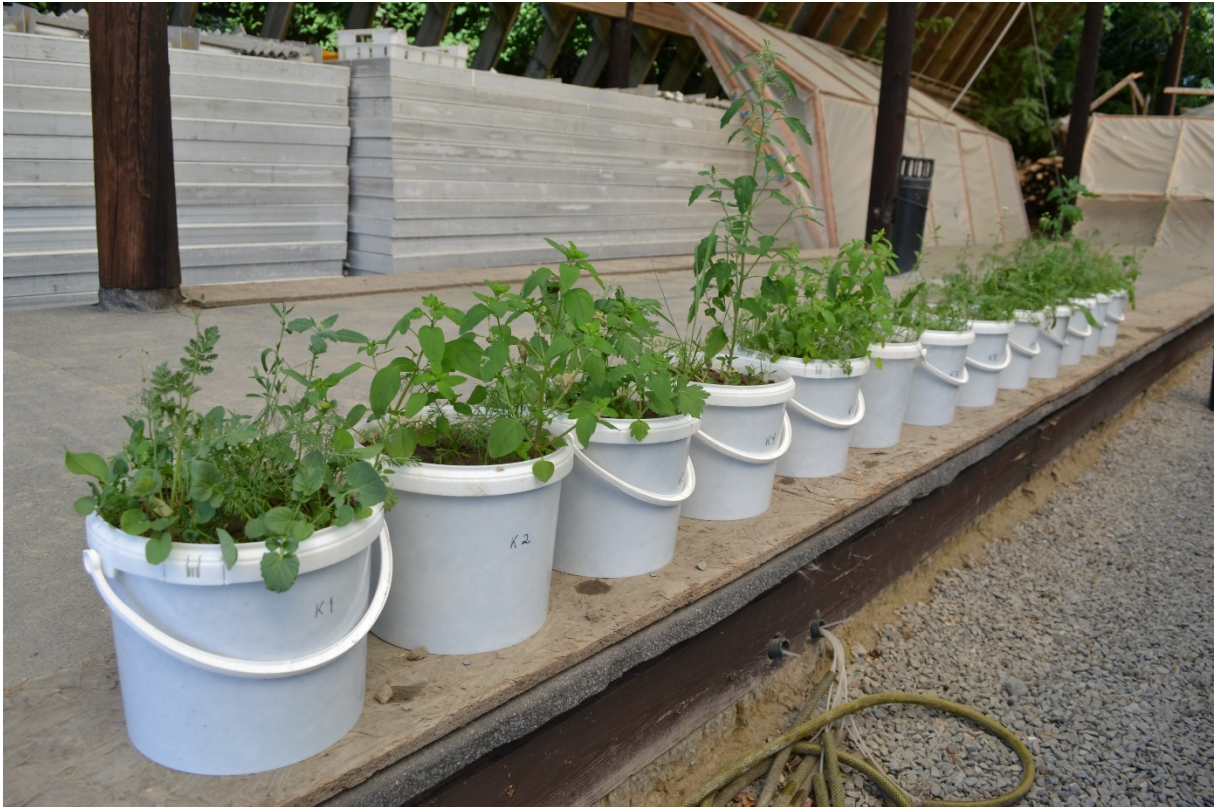
Figur 5 Oppspiring av ugras i jord som har vært lagret i ranker under duk (Foto: Trond Knapp Haraldsen).

Det ble gjort spiretest av jorda som hadde ligget under duk i flere år. Resultatet er vist i figur 5, og var svært nedslående med tanke på at tiltaket var ment å minimere ugrasproblemet. Ugraset som spirte var i hovedsak ettårig frøgras, men også flerårig rotugras som høymol, stornesle og burot. Rotugrasartene spirte fra frø, mens det ikke ble funnet spiring fra rotdele av rotugras.

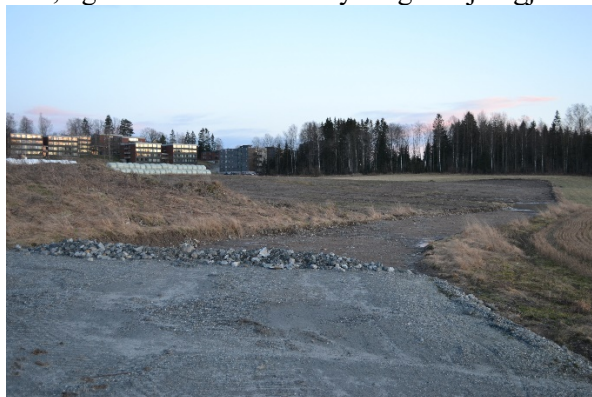
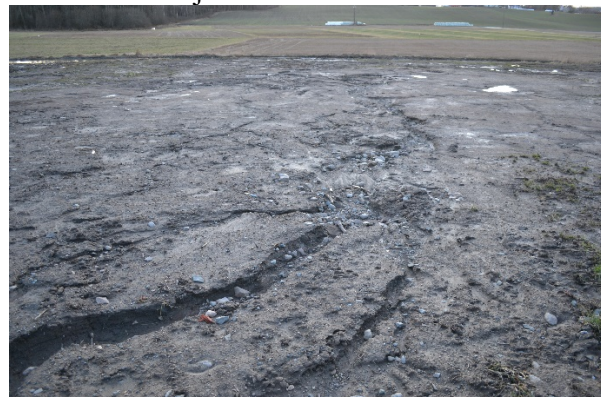
Figur 6 Midlertidig masselager under tilbakestilling til jordbruksareal med betydelig erosjon (til høyre) (Foto: Trond Knapp Haraldsen).

Området for midlertidig masselager er nå i ferd med å bli tilbakeført til jordbruksareal igjen (figur 6). Undersøkelser indikerer at det har oppstått betydelig komprimering av jorda under ploglaget på grunn av den statiske belastningen av jordrankene. Vannet har derfor hatt problemer med å trenge ned i jorda, og resultatet er blitt betydelig erosjon gjennom vinteren siden jordoverflata er bar.

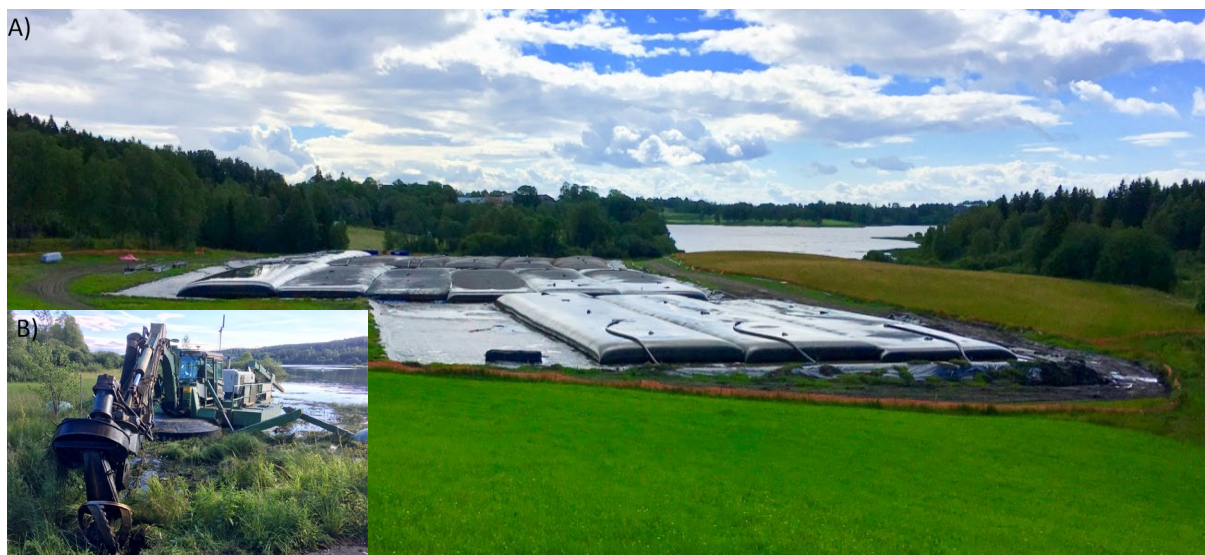
Figur 7 A) Avvanningsområdet med Geotuber på avvanningsområdet og Bogstadvannet i bakgrunnen. De sorte Geotubene ble stablet i 2 - 3 høyder. Vann fra avvanningen drenerte til et membran-dekket basseng og videre til Bogstadvannet. B) Hydraulisk mudring ble utført med en WaterMaster som kuttet, sugde og pumpet sedimentene i rør til Geotubene (Foto: Arnt Olav Håøya).

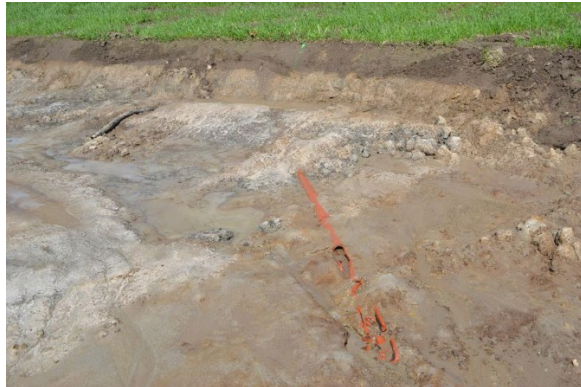
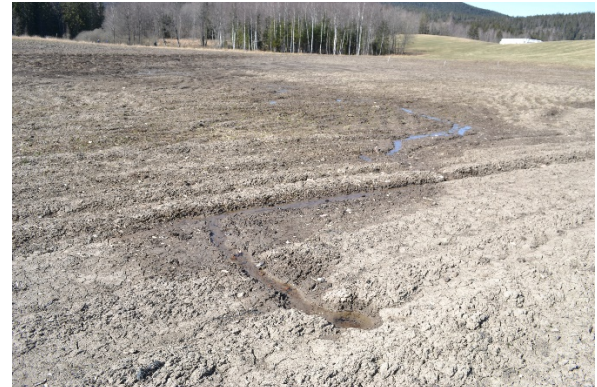
Figur 8 Avgravde grøfter på O2-feltet på Bogstad (til venstre), brudd på grøfterør som gir utlekking av vann over stort område på tilbake stillt jordbruksareal på O2-feltet på Bogstad (til høyre) (Foto: Trond Knapp Haraldsen).

Fordi alle masser som skulle brukes til reetablering av jordbruksareal, ble lagret under membranen som var lagt ut på området for å fange opp alt vann i forbindelse med avvanningsprosessen, var det forutsatt at det ville bli statisk belastning og komprimering av massene. Det var derfor beskrevet prosedyrer for opprasking og løsning av massene før utlegging på terreng. Hoveddelen av arbeidet med reetableringen av jordbruksareal på området for avvanning foregikk fra mai til september 2018, men da satte det inn med så mye regn at arbeidet ikke kunne slutføres. Arbeidet ble derfor gjenopptatt i slutten av april 2019. I figur 9 vises status for området 3. mai 2019. På figur 9 vises alle haugene med opprasket topplag (A), områder med ferdig utlagte masser, områder med kjørespor som måtte løses med gravemaskin, områder med utlagt E-sjikt som måtte løses med gravemaskin før utlegging av A-sjikt materiale. Områdene som er markert som vått, skyldtes at en ikke hadde skjøtet sammen avkuttete drenerør (jf. figur 8), slik at vann fra grøftene rant ut på området og gjorde massene så våte at det ikke var kjørbart der. Værforholdene for jordløsning og massehåndtering i fra midten av mai 2019 var ikke optimale. Det ble brukt 30 tonn beltegravemaskin til jordløsningen og utleggingen av jordmasser (figur 10). Resultatet ble evaluert i juni 2019. Da så området tilsynelatende bra ut, men ved mer detaljerte undersøkelser viste det seg flere våte partier (figur 11). Det viste seg bl.a. at skjøtingen av de avkuttete grøfterørene ikke var gjennomført tilfredsstillende og at det var våte partier der overflata hadde sunket sammen. For å gjøre ferdig sluttarbeidet, ble det nytt en liten beltegravemaskin på 8 tonn. Arbeidet ble sluttkontrollert med graving av flere jordprofiler 12. august 2019. Da ble det konstatert at jordløsningen både i undergrunnsjorda og ploglaget stort sett var gjennomført i henhold til beskrivelsene. Grøftene var skjøtet sammen og førte vann, men det ble også oppdaget et par områder der det tydeligvis var brudd på drenerør. I disse områdene var det så bløtt at det ikke var mulig å få tilsådd hele arealet. Det ble derfor konkludert med at tilbake stillingen til jordbruksareal var fullført ut fra forutsetningene og i forhold til det som var mulig å få til under de rådende værforhold. For å oppnå fullverdige driftsforhold, var det imidlertid nødvendig med etablering av nytt systematisk grøftesystem. Dette planlegges utført våren 2020, og det forventes at arealet kan komme i normal drift etter nygrøftingen vekstsesongen 2020.

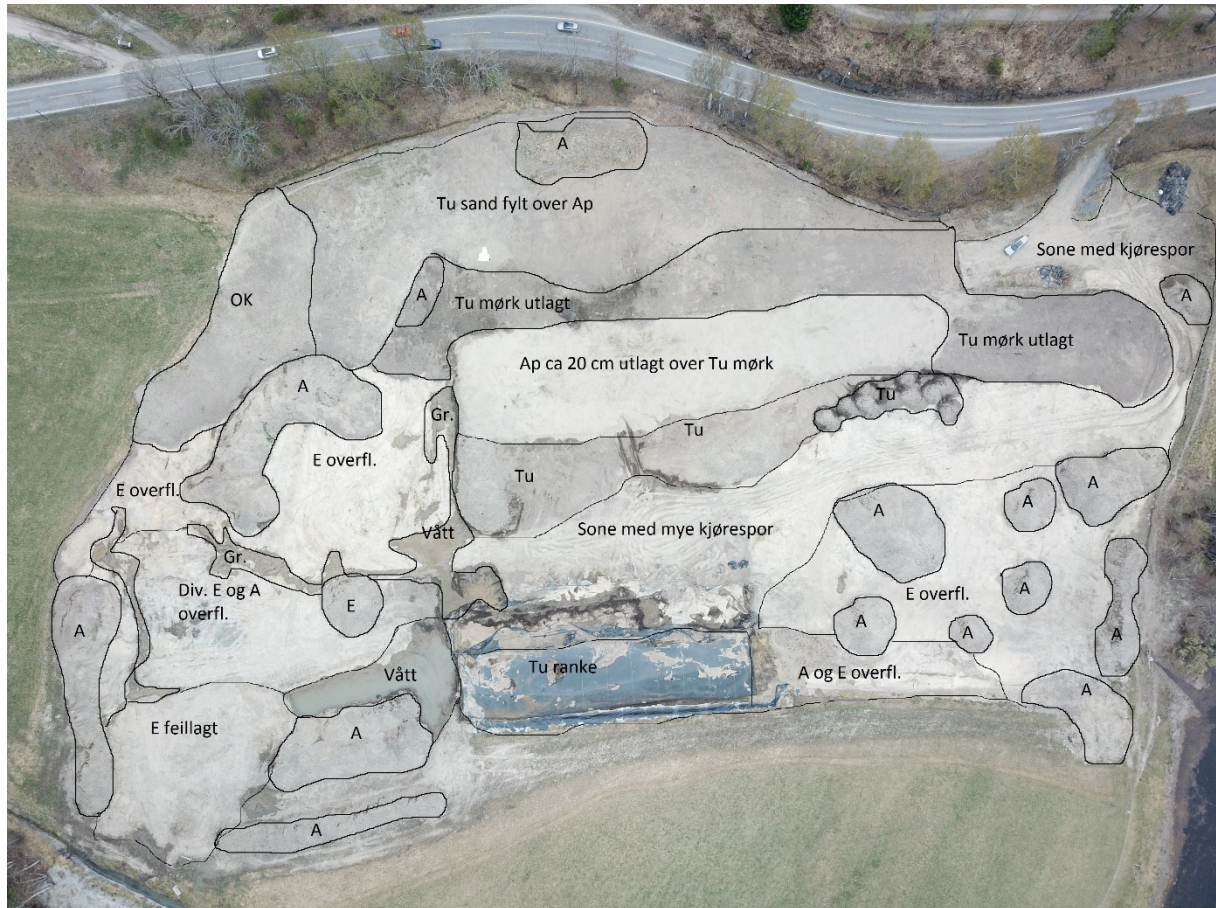
Figur 9 Oversikt over området for avvanning av mudringsmasser på Bogstad under tilbakeføring til jordbruksareal 03.05.2019 (A=ploglagsmasser, Tu=avvannede masser).

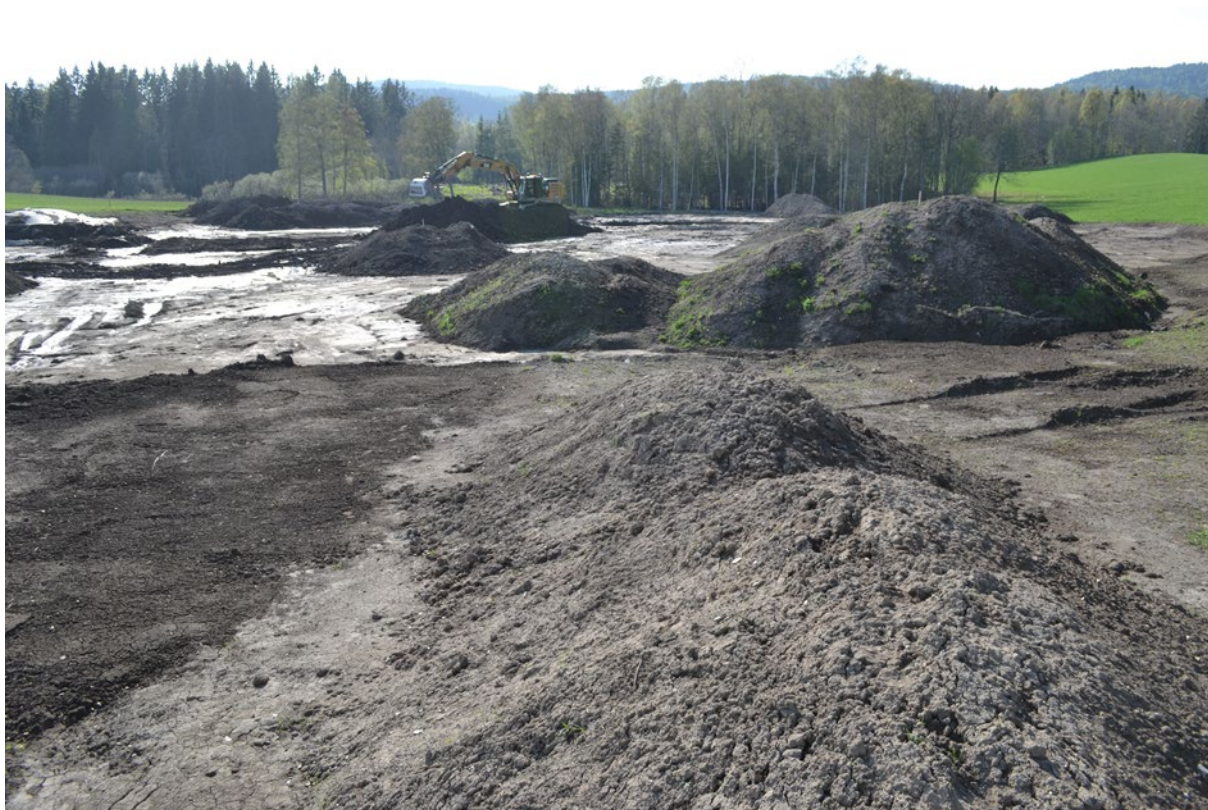
Figur 10 Jordhåndteringen ved tilbakeføringen av avvanningsområdet på Bogstad til jordbruksareal ble gjort med 30 tonnns beltegravemaskin (Foto: Trond Knapp Haraldsen)

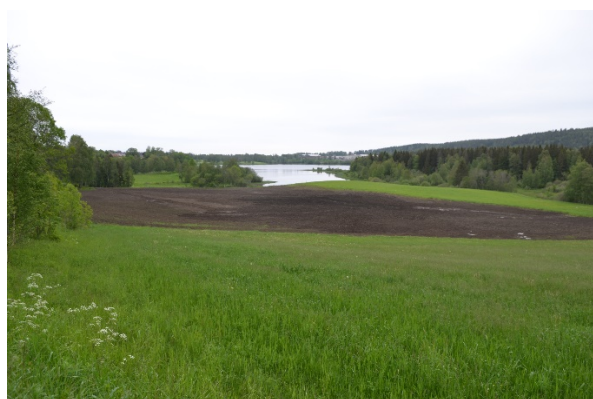
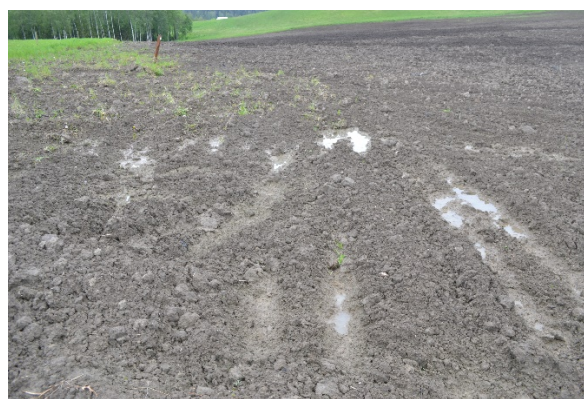
Figur 11 Område for avvanning av mudringsmasser nær tilbakestillt til jordbruksareal, juni 2019 (Foto: Trond Knapp Haraldsen).

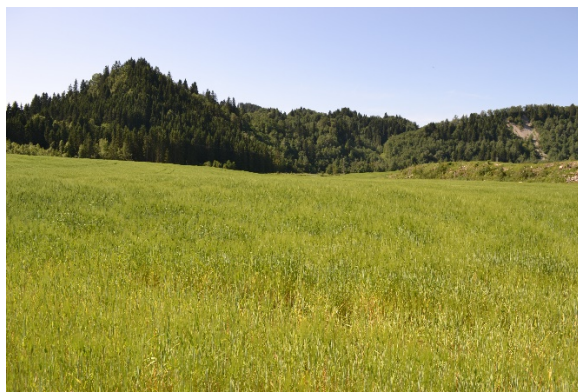
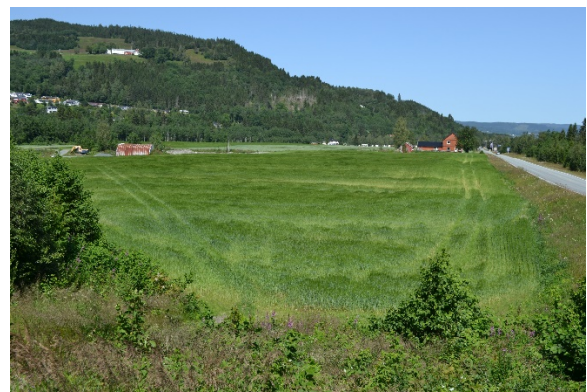
Figur 14 Nye jordbruksareal etter jordflytting i Orkdal; byggåker med god vekst til venstre (flyttet vinteren 2017/2018), ujevn byggåker til høyre (flyttet vinteren 2018/2019) (Foto: Trond Knapp Haraldsen).

Den enkleste formen for jordflytting er flytting av topplaget (matjordlaget) til en lokalitet med noen jordressurser i utgangspunktet, slik at jordflyttingen gir større jorddybde og muliggjør fulldyrking og produksjon av åkervekster. Det er i de senere år gjennomført flere prosjekter på dette konseptet, og det mest omfattende av disse var jordflyttingen i forbindelse med Norsk kyllings etablering av slakteri i Orkdal. Jorda som ble flyttet i dette prosjektet var elveslettejord og topplaget ble tatt av i blokker vinterstid og flyttet på telet jord. Arealet som først ble tilsådd i 2018, hadde sin første fulle vekstsesong med bygg i 2019 og åkeren tegnet bra ved observasjoner i juli 2019. Arealet som hadde sin første vekstsesong i 2019 var langt mer ujevnt (figur 14).

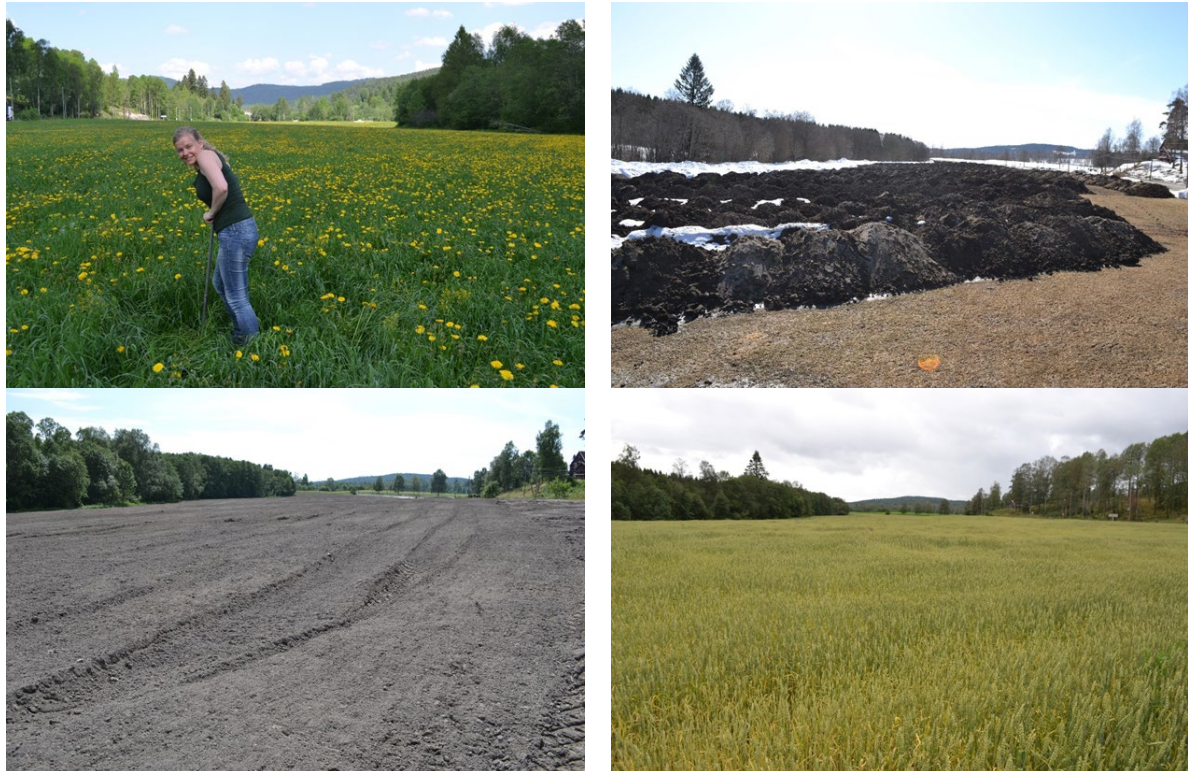
Figur 15 Jordflytting på Bogstad: ugrasdominert eng sommer 2016 (øverst til venstre), avvannede sedimenter kjørt ut vinter 2018 (øverst til høyre), etter slodding og utjevning våren 2018 (nederst til venstre), økologisk hveteåker høsten 2019 (nederst til høyre) (Foto: Trond Knapp Haraldsen).

I prosjektet på Bogstad (jf. kap. 4.1.2) ble mudringsmassene brukt til å gjøre et deponiareal av leirmasser og sprengstein med ugrasdominert eng til et fullverdig dyrkingsareal for åkervekster (figur 15). Området utgjorde 49 dekar og hadde et ploglag på ca. 25 cm tykkelse. Under dette var det svært hardpakket leire iblandet sprengstein uten rotutvikling annet enn grove røtter av rotugras i sprekkesoner. Området som det skulle legges på nytt jordlag av mudringsmasser på, ble ryddet for snø ved hvert snøfall vinteren 2017/2018 slik at det ble så god tele at en kunne kjøre på området.

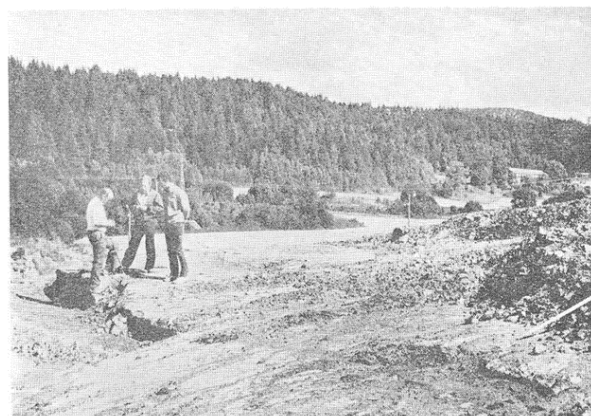
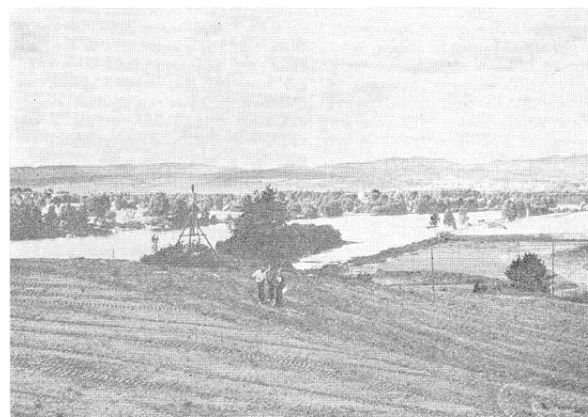
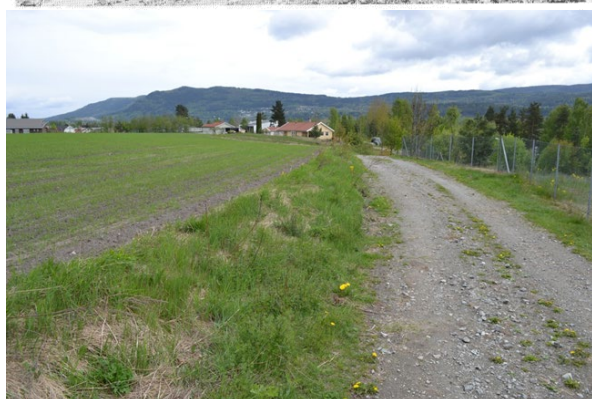
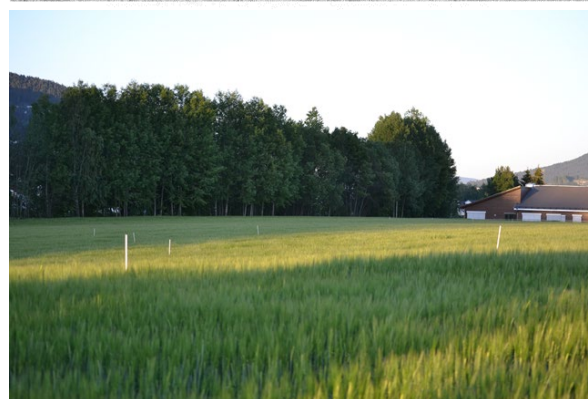
Figur 17 Jordflytting på Steinberghaugen: Areal klar for påfylling av jord (øverst til v.), ferdig opparbeidet jordbruksareal etter flytting av jord (øverst til h.) (Låg 1981), kornåker på flyttet jordsmonn (1,2 m tykkelse til v. for vei), frodig byggåker på flyttet jordsmonn (nederst til h.) (Foto: Trond Knapp Haraldsen).

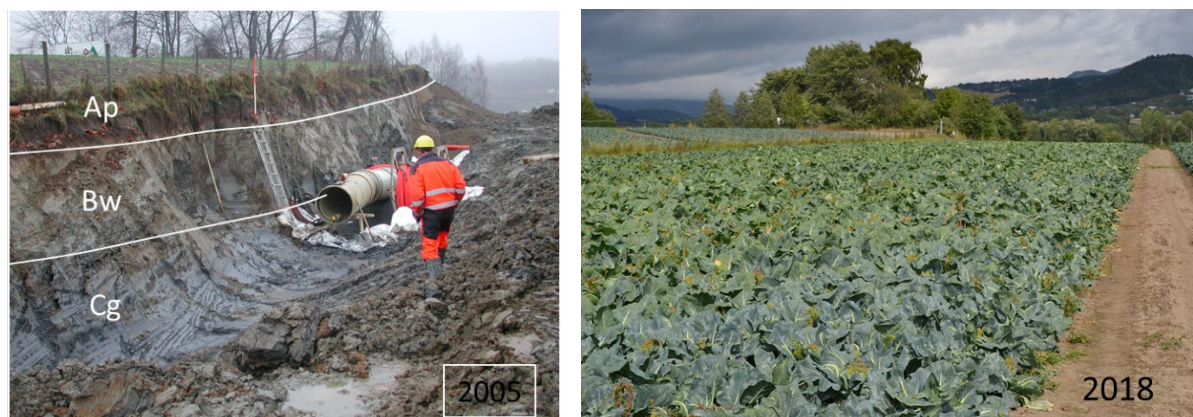
Figur 18 Vannledningsgrøft i Lierdalen med inntegnede sjiktgrenser i jordprofilen (til v.) og reetablert jordbruksareal med kålvekster (til h.) (Foto: Trond Knapp Haraldsen).

Sloreby (2009a) intervjuet alle parter som var involvert i RGA-prosjekt (byggherre, entreprenører, rådgiver og berørte grunneiere). Konklusjonen var at tiltakene var gjennomført etter planen og hadde gitt de forventede effekter. Det ble ingen rettslige tvister i etterkant, og opprettholdt produksjon av grønnsaker og matvekster på den verdifulle jorda, som typisk nyttes til to hold av grønnsaker (tidlig og sen produksjon) (figur 18).

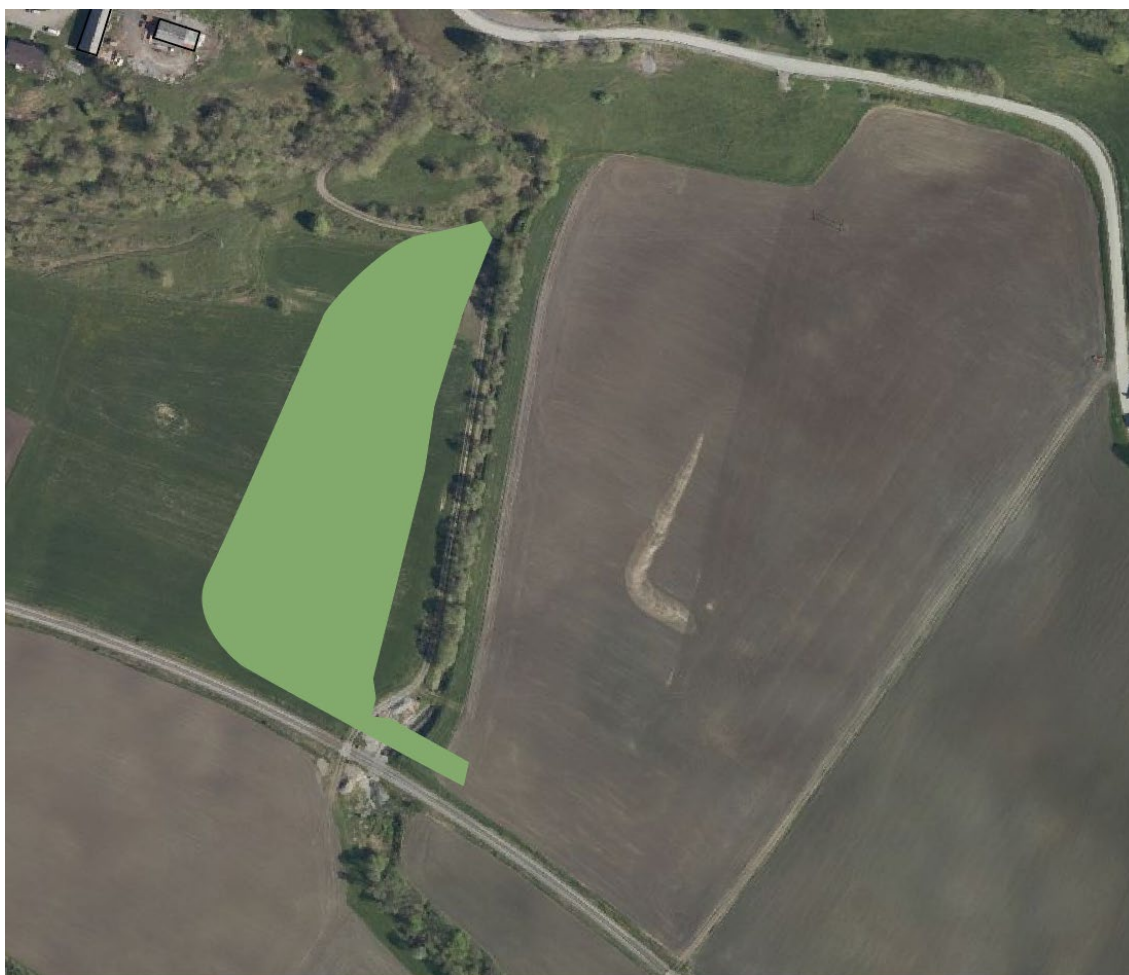
Figur 19 Utforming av jordbruksareal på fylling av tunnelmasser nord for jernbanelinja på Holan.

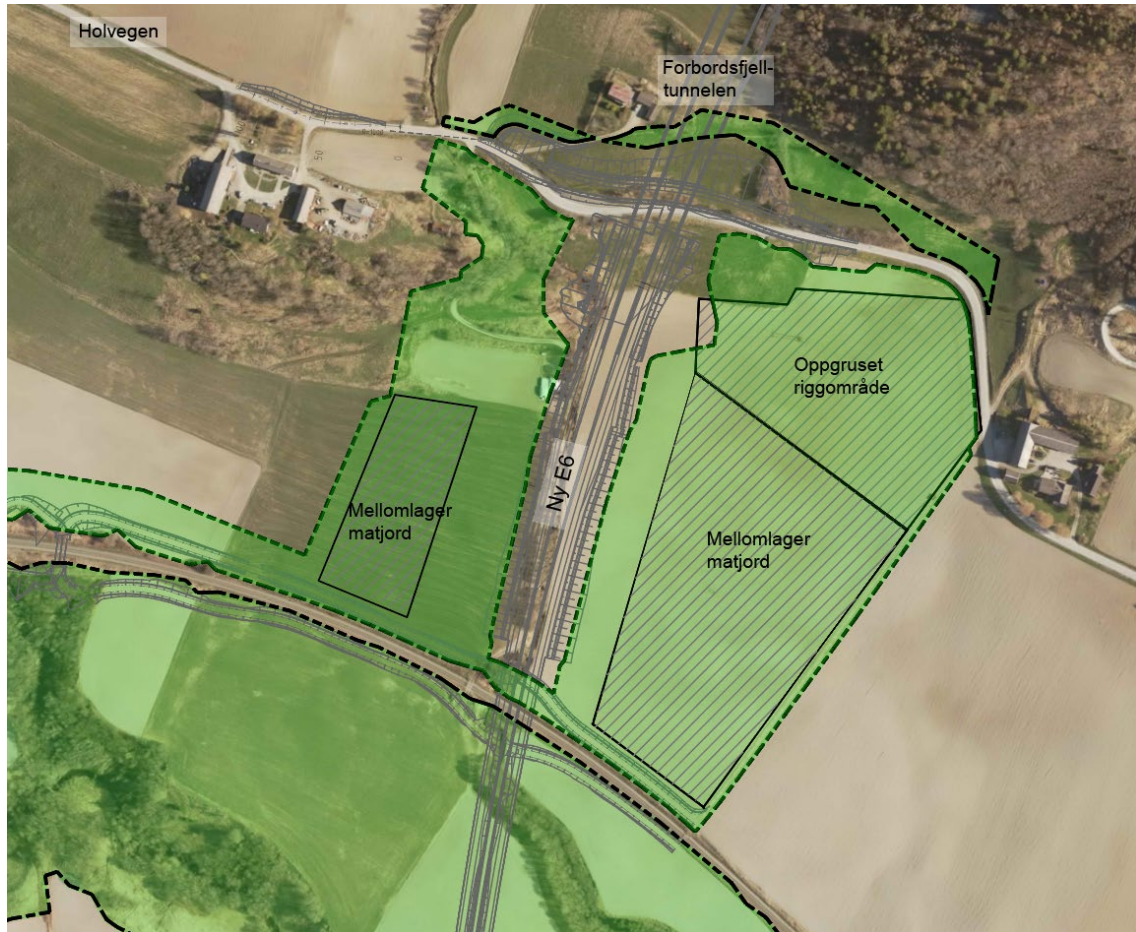
Figur 21 Tegning av riggområde og skissert område for midlertidig masselager på Holan.

Det er planlagt områder for midlertidig masselagring både på østsiden og vestsiden av veitraseen, nord for jernbanelinja (figur 20 og figur 21). På arealet øst for veitraseen skal det også lagres jord (A-sjikt og B-sjikt) fra riggområdet nord for masselagringsområdet (figur 21). Det er geotekniske begrensninger ved at en ikke kan lagre høyere enn 3 m hauger/ranker ettersom det er leire med begrenset stabilitet i dette området.

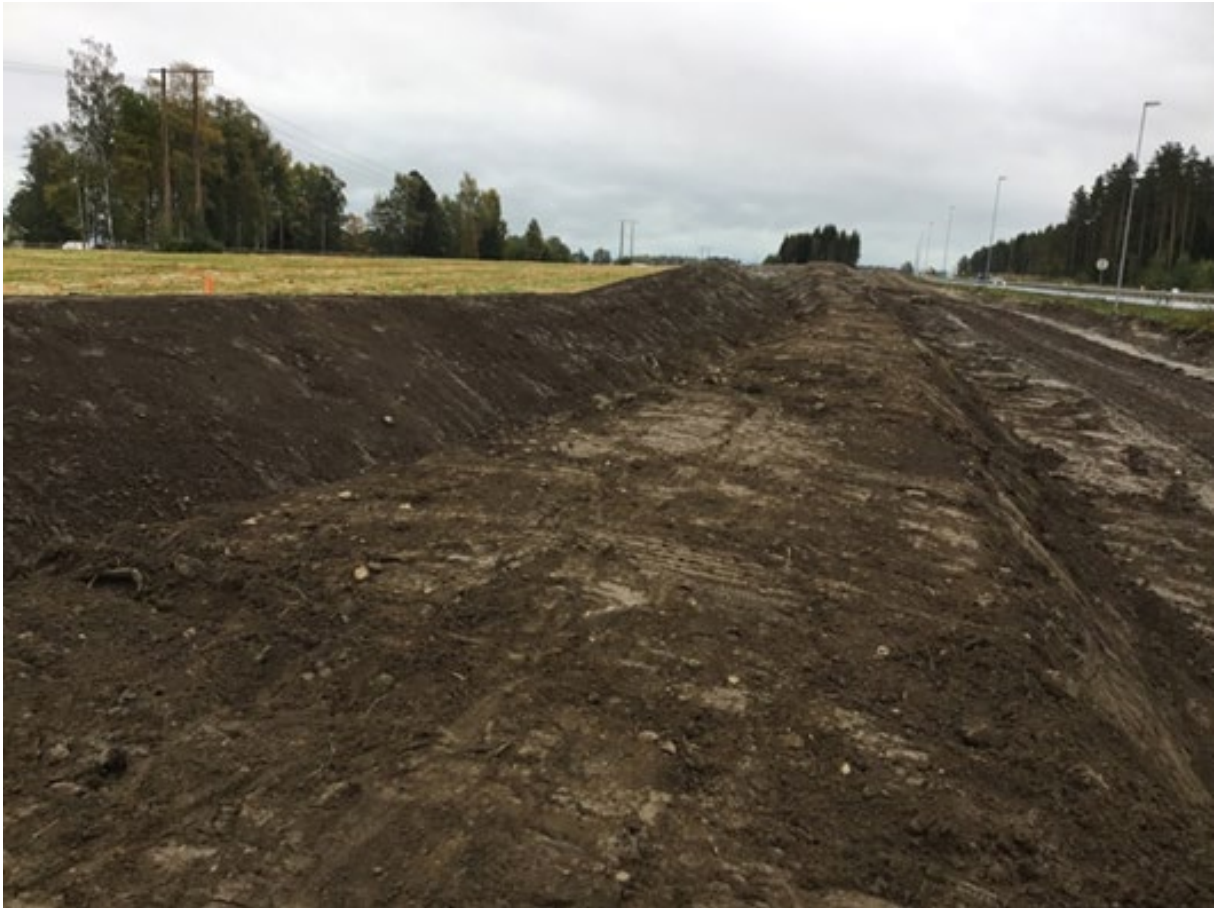
Figur 22 Midlertidig masselagring av jordranker langs E6 i Stange (Foto: Pauli Nordvåg, Hæhre entreprenør AS).

I området vest for veien vil det være naturlig med langsgående ranker parallelt med veien med A-sjiktsmateriale lengst mot vest og innenfor ranke med B-sjiktsmateriale. Disse kan utformes på lignende måte som ble brukt av Hæhre på E6 Kolomoen - Arnkvern (figur 22). Alternativt kan en legge A-sjiktsmateriale i en haug som det kan dyrkes på med helling 1:10 eller maksimalt 1:8 og med maksimal høyde på 3 m, dersom grunneier/bruker er interessert i å dyrke gras. Det er viktig at det legges opp til at det sås til med flerårig raigras evt. med engfrøblanding, og at det legges opp til slått av graset to til tre ganger i løpet av vekstsesongen. Dette graset kan med fordel høstes som rundballer. Ved å holde matjorda i kultur med raigras/engvekster gjennom anleggsperioden mistes mindre jordbruksareal i anleggsperioden og en har gode muligheter for å redusere erosjonsrisikoen og unngår etablering av problematisk ugras. Også B-sjiktsmateriale bør tilsås, men en vil her ikke få spesielt stor vekst med mindre en gjødsler. Det kan gjerne legges opp til at det kjøres oppe på rankene og at toppen på rankene avflates med tanke på kjøring som vist på figur 22. En kan dermed enkelt slå rankene med traktormontert kantslåmaskin. Utformingen av rankene/haugene må uansett gjøres slik at de kan slås rasjonelt med maskinelt utstyr.
