## E6 Kvithammar – Åsen

Detaljregulering Holvegen

*Fagrappport naturmangfold*

| R1-YM-02 | 30.01.2020 |

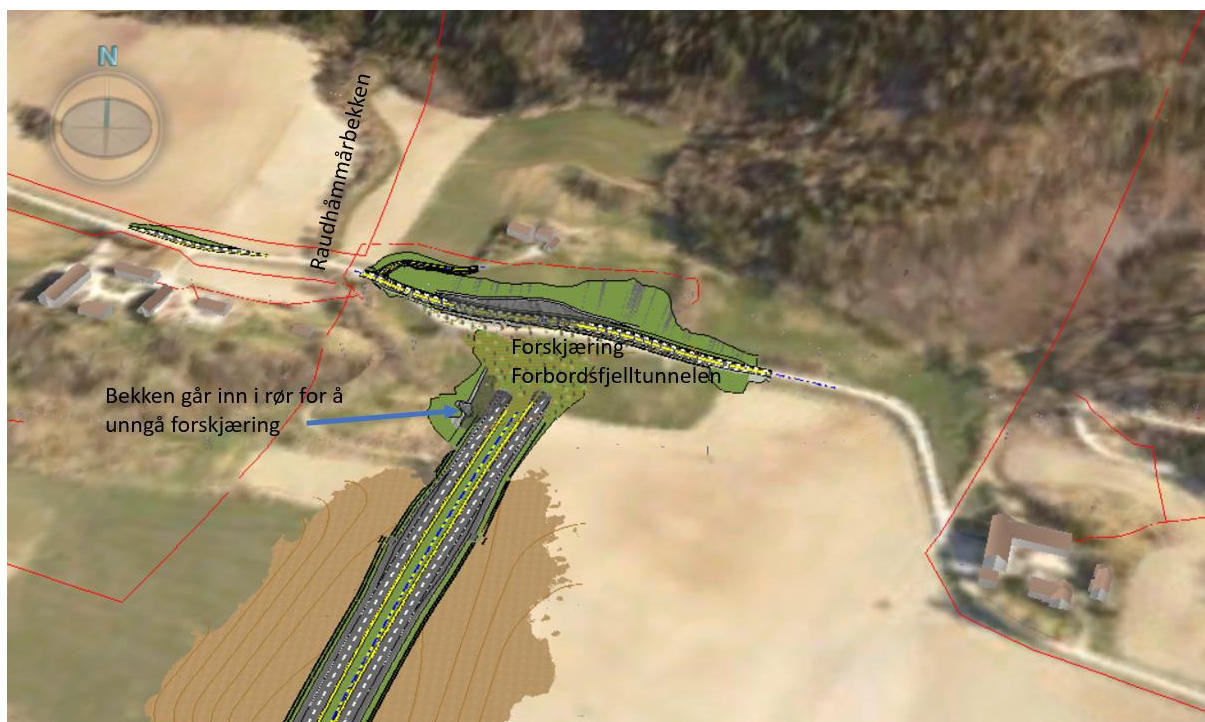
**Figur 2-2. Utsnittet viser oversikt over planlagte permanente tiltak ved Raudhåmmårbekken og Forbordsfjelltunnelen. Kilde: Vianova**

De planlagte tiltakene er vist i figur 2-1 og figur 2-2.

Raudhåmmarbekken kommer i konflikt med forskjæringen til Forbordsfjelltunnelen (figur 2-2). Bekken vil bli lagt i rør forbi forskjæringen. Det må påregnes avrenning/sedimenttransport i forbindelse med arbeidene i og ved vassdragene. Vollselsva med sidevassdrag er naturlig svært masseførende, slik at begrenset avrenning fra anleggsarbeider vil påvirke vannkvaliteten i ubetydelig grad. Det foretas kontinuerlige turbiditetsmålinger i Vollselsva, som viser gjennomsnittlig turbiditet på 50-100 NTU, med topper over 1000 NTU ved mye nedbør. Tiltakene som planlegges ved vassdragene vil ikke påvirke den økologiske tilstanden i vannforekomsten negativt, jf. vannforskriften § 4. Forholdene for fisk vil bli ivaretatt og erosjonssikringen vil være positiv med tanke på redusert utvasking av leire.

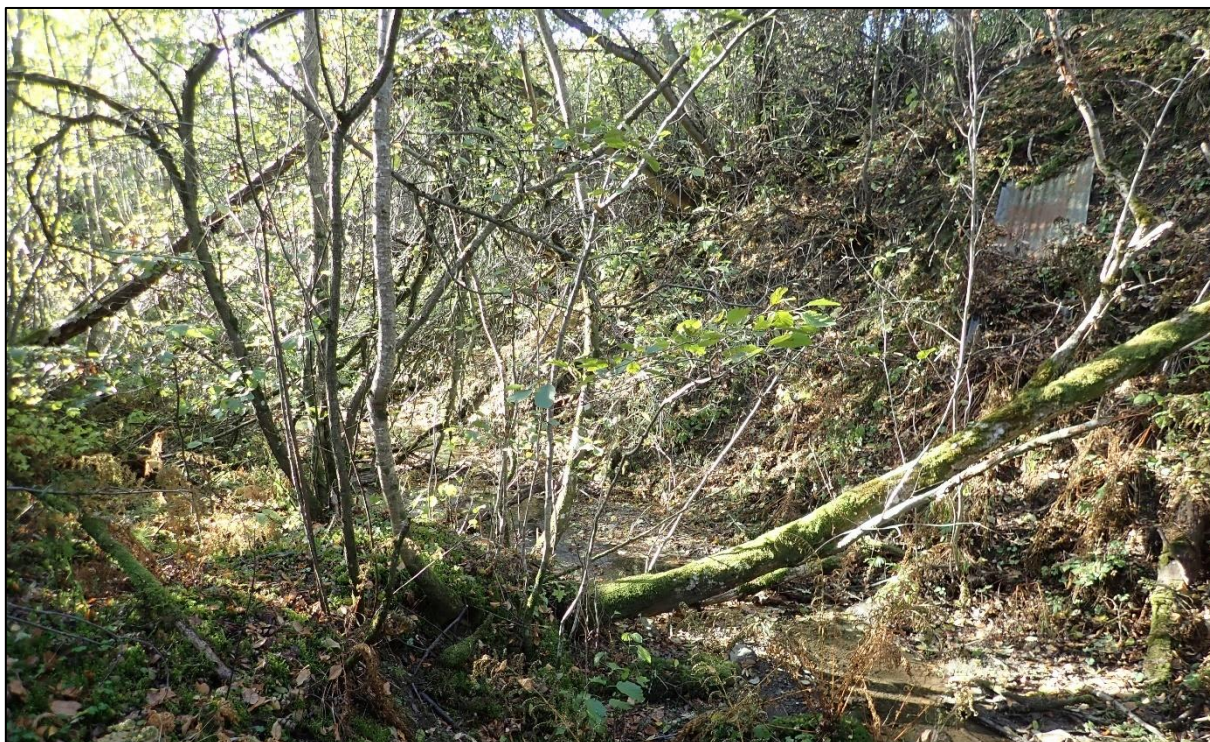
Figur 4-1. Typisk elvekantvegetasjon i planområdet. Bilde tatt nord-øst for kryss for Holvegen og E6.

Skogen langs Holelva, er relativt ensaldret gråor i tidlige suksesjonsfaser, med litt mer varierte deler (figur 4-1). Det er innslag av osp, rogn, gran og furu. Det er noe død ved langs elva, og noen eldre enkelttrær, blant annet et par eldre seljer mellom Vollselva og Holvegen (øst for dagens E6). Kantskogen langs elva er generelt velutviklet, men dyrket mark går også helt inntil elva mange steder. Det kan være ett visst potensiale for rødlistearter knyttet til eldre trær, ellers vurderes det som lite.

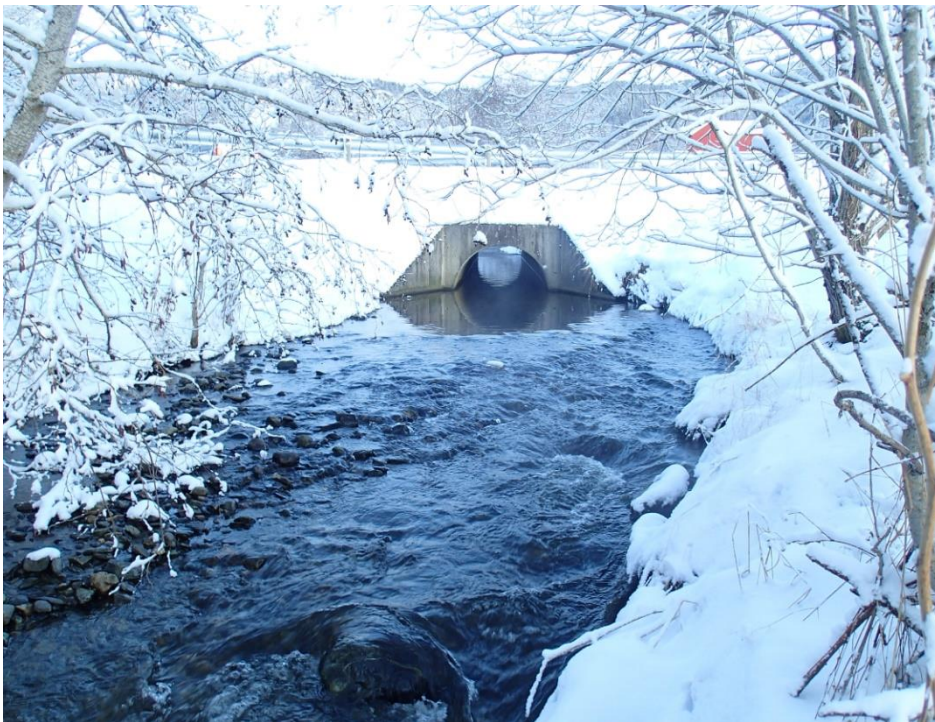
**Figur 4-4 Holelva med kulvert under Holvegen, Foto: Sweco**

Holelva og Raudhåmmårbekken er ikke på anadrom strekning, da det er et naturlig vandringshinder ved Kvithammarfossen lengre nede i Vollselva. Raudhåmmårbekken er undersøkt for fisk ved bruk av elfiske på strekningen fra Vollselva til Holvegen. Det ble kun påvist ørret de siste 50 m ned mot Vollselva. Bekken er liten og har nok svært liten eller ingen vannføring i tørre perioder. Holelva er ikke undersøkt med elfiske, men er godt egnet for fisk på den aktuelle strekningen i planområdet. Det er kulverter under både jernbanen, E6 og Holvegen som alle gir mulighet for fiskevandring (figur 4-4). Det forutsettes derfor at det er en bestand av bekkørret både nedstrøms og oppstrøms tiltaksområdet.
